Asbestinventarisattest

Oude Zandstraat 47, 9120 Beveren-Kruibeke-Zwijndrecht

Attestnummer : **20251207-000012.000**
Uitgegeven op : **07.12.2025**
Geldig tot : **07.12.2035**

Asbestveilig (maar niet asbestvrij)

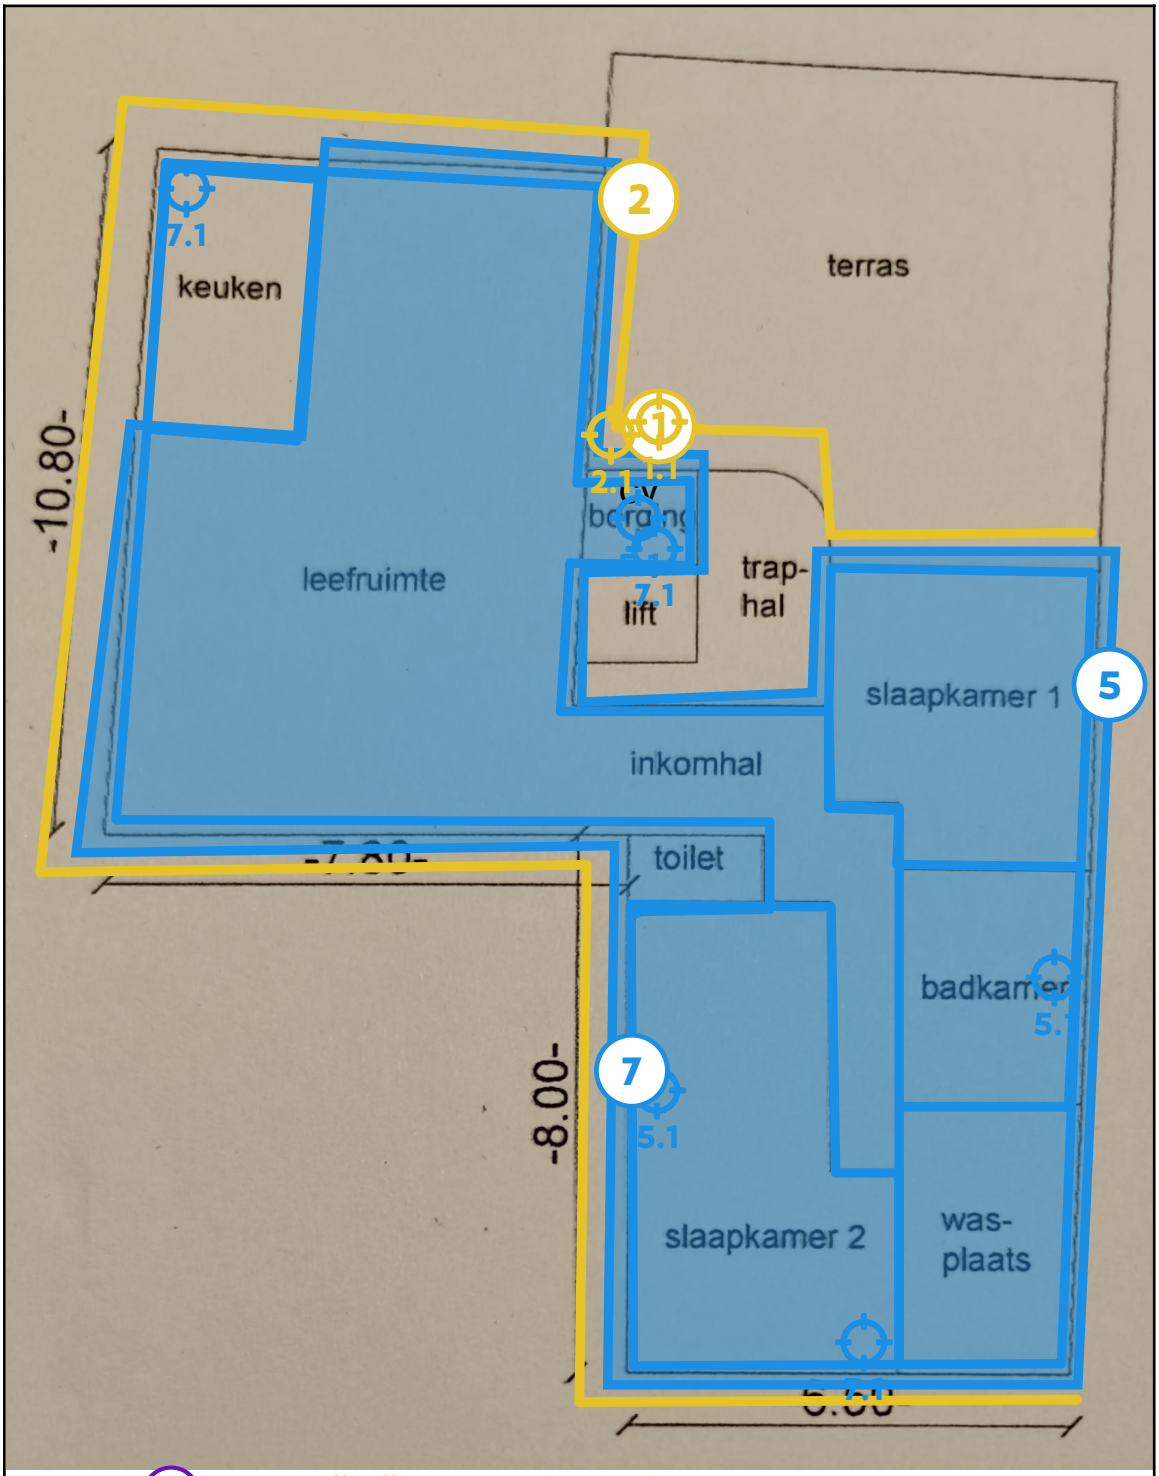
Plan 1.1: grondplan

1. paneel deur	Asbestmateriaal	Zorgvuldig beheren
1.1 Code: 4	Puntmonster	-
2. mastiek ramen woning	Asbestmateriaal	Zorgvuldig beheren
2.1 Code: 3	Puntmonster	-
3. lijm/tegels	Advies	-
4. radiatoren uit gekoppelde panelen	Advies	-
5. pleisterwerk plafond	Geen asbest	-
5.1 Code: 2	Mengmonster	-
7. pleisterwerk muur	Geen asbest	-
7.1 Code: 1	Mengmonster	-

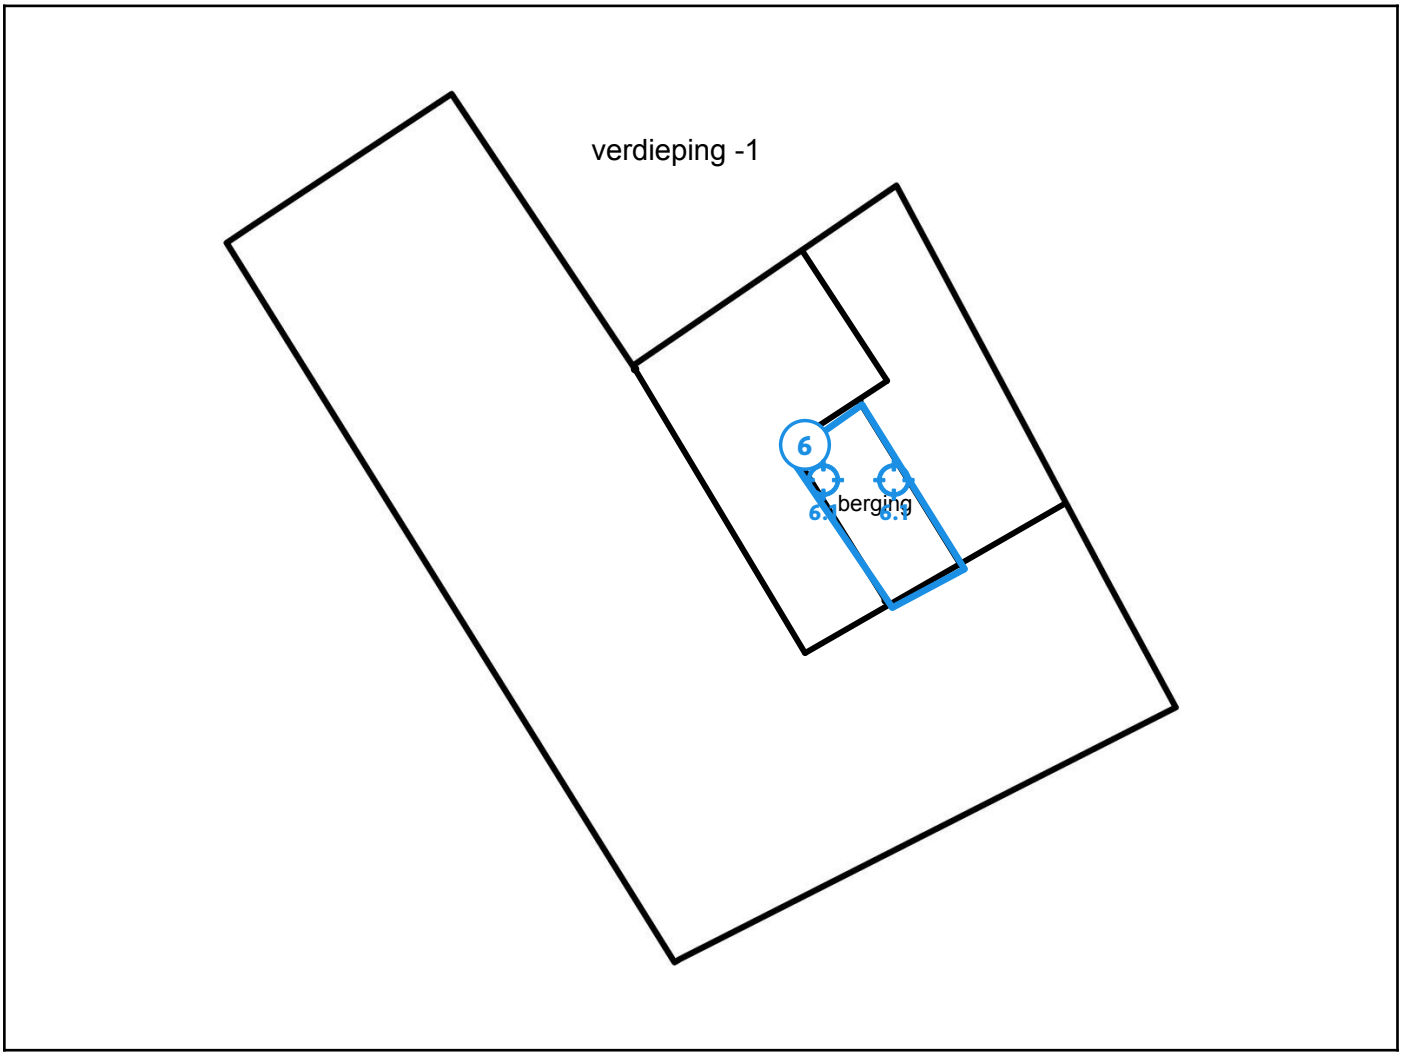
Plan 2.1: Kopie van appartement plan

Beschrijving	Type	Actie
6. cementering binnengevel	Geen asbest	-
6.1 Code: 5	Mengmonster	-

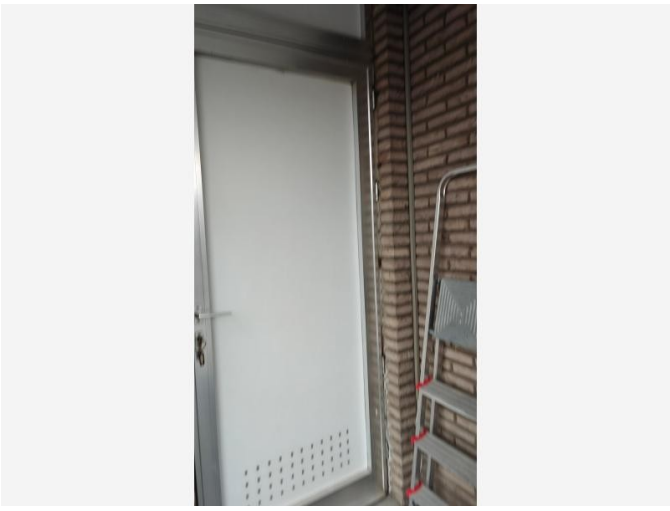
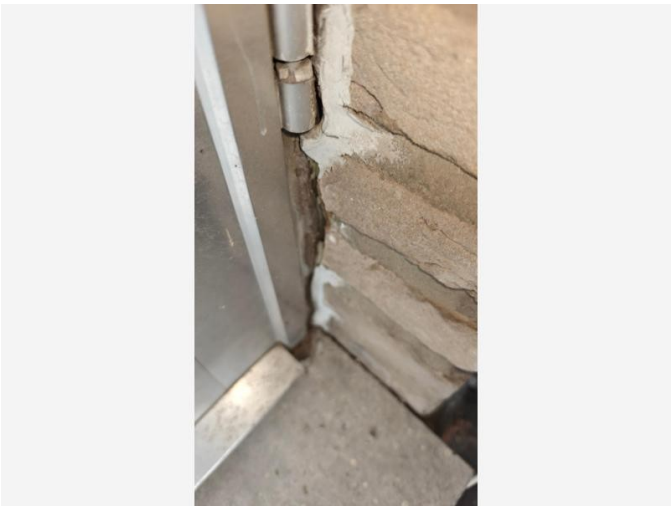
Fiche 2: mastiek ramen woning

Asbestmateriaal

Conclusie

Het asbestmateriaal valt onder de mijlpaal van 2040.

Eindbeoordeling materiaalrisico	Laag materiaalrisico en/of verlaagde kans op vezelvrijgave

Gebondenheid	Categorie 1: hechtgebonden in oorsprong
Asbestsoort (vezeltype)	Alleen chrysotiel
Asbestconcentratie	Laag (< 50%)
Afschermingsgraad van het gehele materiaal	Geheel of deels vrij aan de buitenlucht
Toestand van het materiaal	Licht beschadigd, licht verweerd. Intact calciumsilicaatmateriaal of categorie III 'gebondenheid'

#	Type	Referentie	Resultaat
2.1	Puntmonster	3	Chrysotiel

Zorgvuldig beheren

- Zorg voor een veilig beheer. Vermijd het beschadigen van het asbestmateriaal. Controleer de toestand jaarlijks op wijzigingen.

- Eenvoudige handelingen: mag via doe-het-zelf of door werknemer(s) met opleidingsattest eenvoudige handelingen
  Deze toepassing kan door een aannemer die over een opleidingsattest eenvoudige handelingen beschikt of door een particulier (doe-het-zelf), verwijderd worden indien er geen verhoogd risico op vrijgave van asbestvezels (max. concentratie 0,01 vezels/cm3 - CODEX Art. VI.3-54) ontstaat en de toepassing voorafgaand wordt gefixeerd/bevochtigd; de individuele elementen zonder machinale werktuigen en zonder breken of gooien een voor een losgemaakt worden; en ten slotte in gesloten verpakking weggevoerd worden naar een erkend afvalpunt (recyclagepark).

In de zone mogen geen derden en/of minderjarigen aanwezig zijn en moet elke betrokken persoon steeds nodige PBMs dragen bij verwijderen: mondmasker ffp3, handschoenen, overschoenen en tyvec (type Cat III,type 5 en 6)

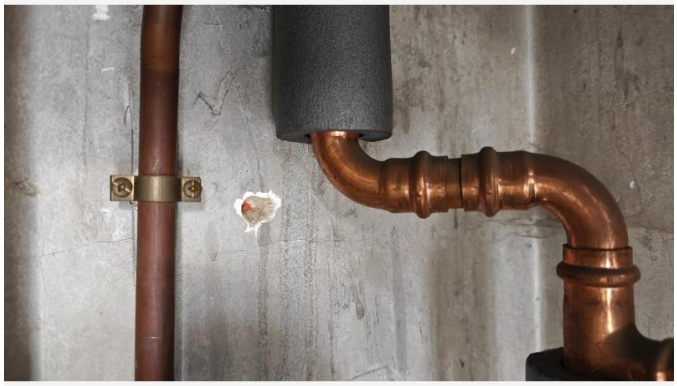
Fiche 7: pleisterwerk muur

Geen asbest

#	Type	Referentie	Resultaat
7.1	Mengmonster	1	Geen asbest

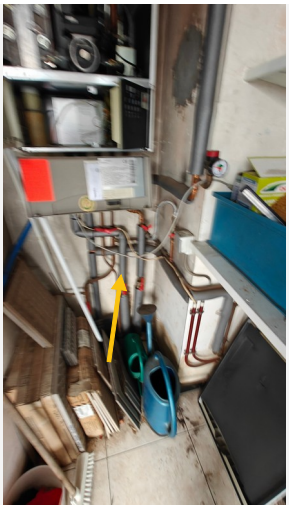
Beschrijving	Notitie	Terug te vinden op plannen
Fiche 8: Leidingisolatie (niet verdacht)	De leidingisolatie is niet-asbestverdacht.	-
Fiche 9: CV-ketel (niet verdacht)	De CV-ketel (dichtingen, isolerend materiaal) is niet asbestverdacht. cv-ketel van 2004.	-
