Asbestinventarisattest

Rozenlaan 4, 9140 Temse

Attestnummer : **20261005-000325.000**
Uitgegeven op : **05.10.2026**
Geldig tot : **05.10.2036**

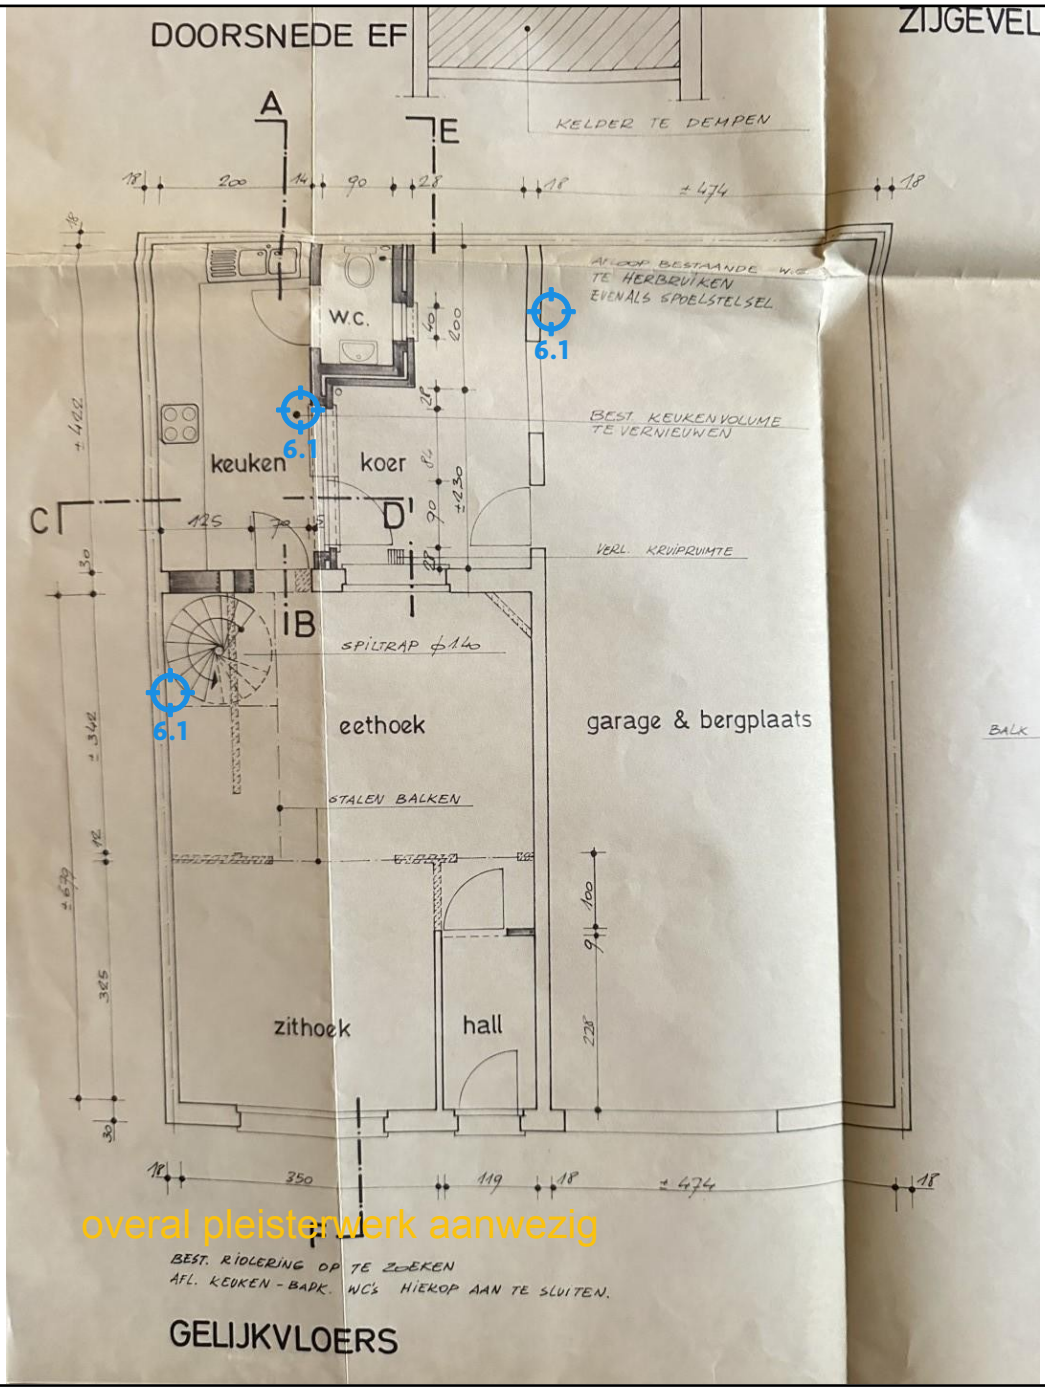
Plan 1.1: glv pleister wanden

Beschrijving	Type	Actie
6. pleisterwerk wanden (geen asbest)	Geen asbest	-
6.1 Code: pleisterwerk binnenmuren	Mengmonster	-

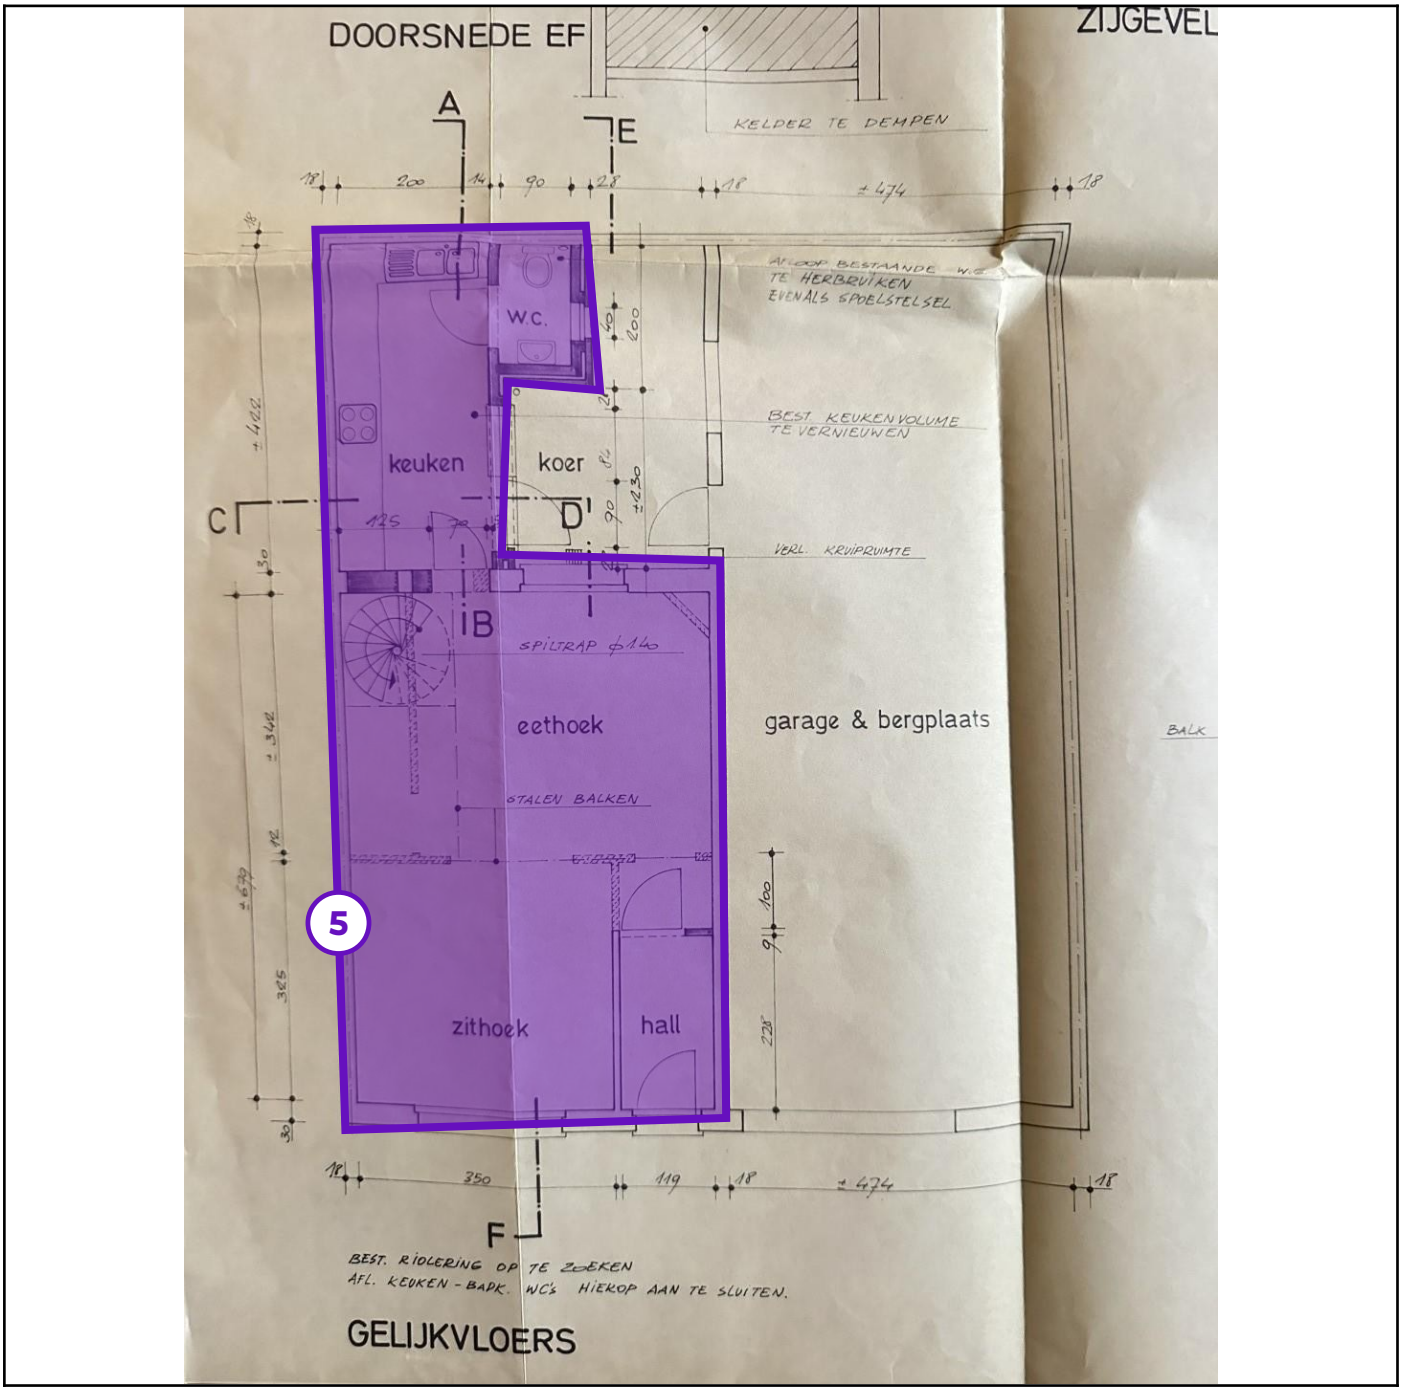
Plan 1.2: glv huis valse plafonds

Beschrijving	Type	Actie
5. Plafonds met voorzetpanelen	Advies	-

De plafonds zijn afgewerkt met niet-asbestverdachte voorzetpanelen. Controle en staalname van eventuele onderliggende materialen is enkel mogelijk mits uitbreiding naar een aanvullend destructief onderzoek."

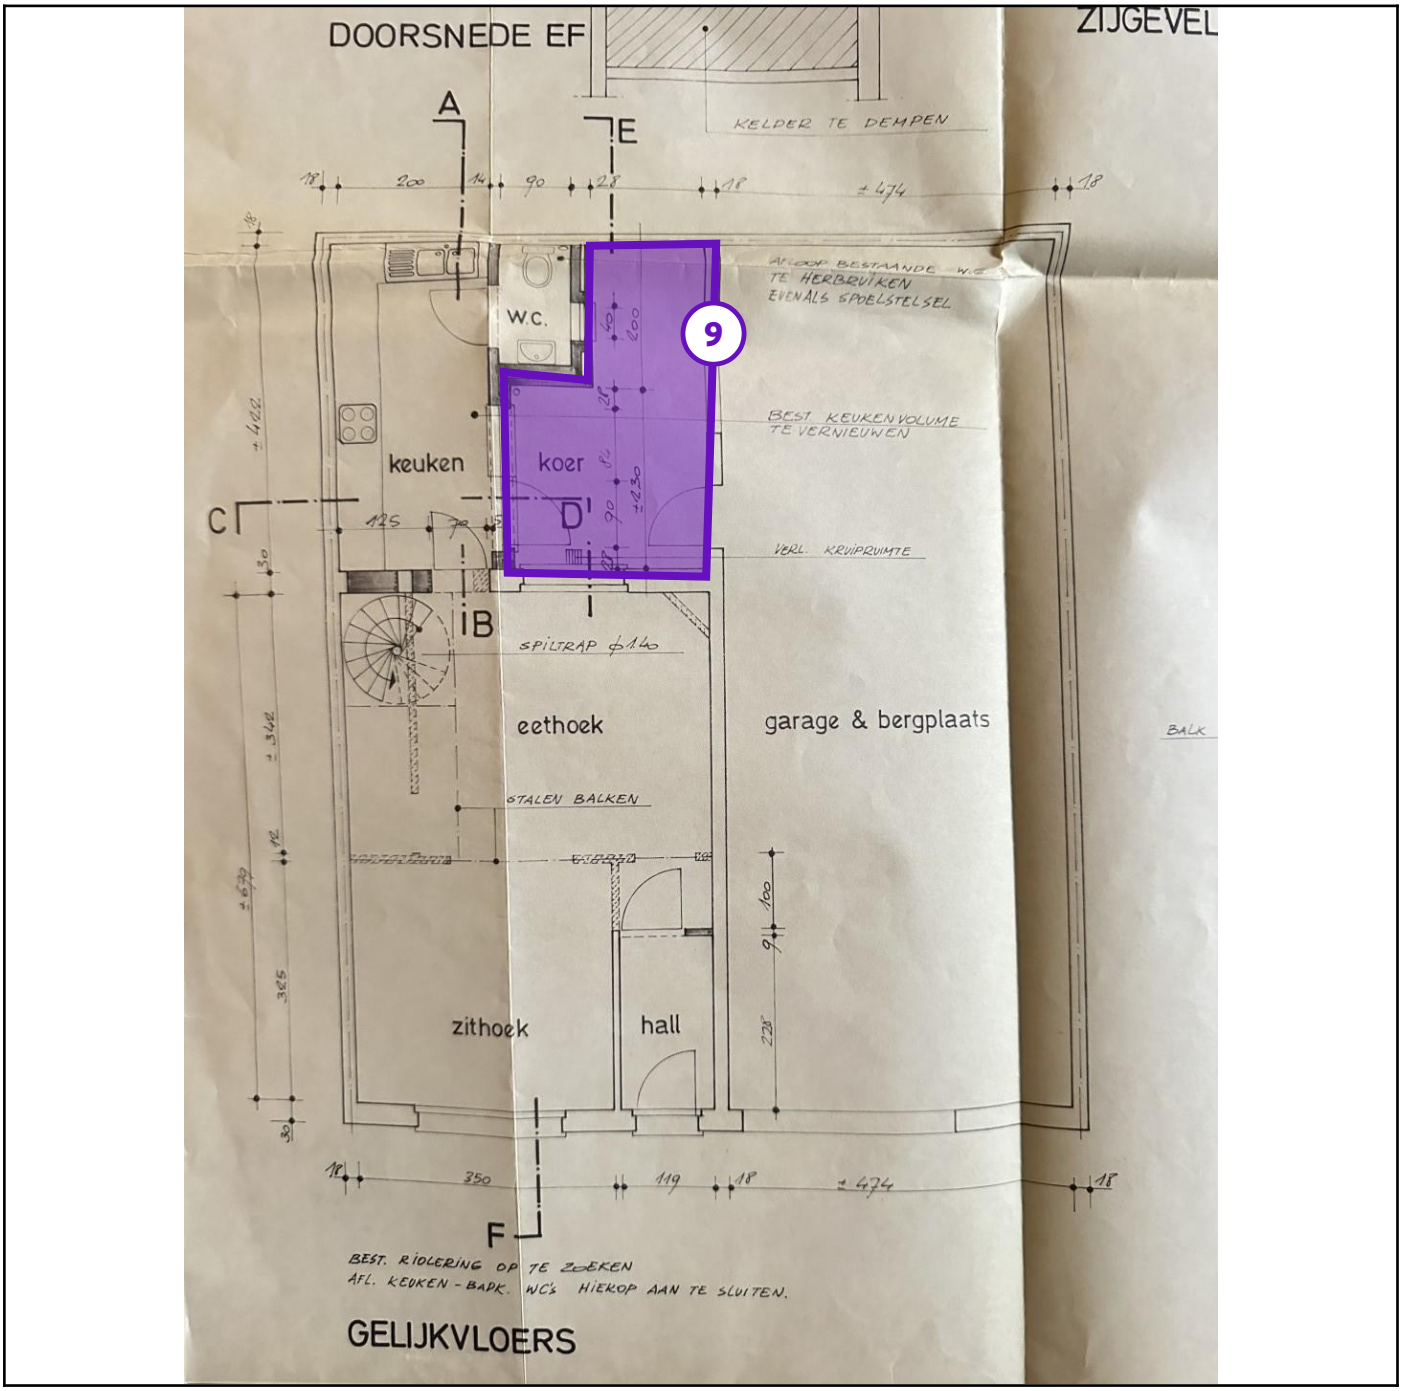
Plan 1.3: glv huis poly

Beschrijving	Type	Actie
9. dakbeddeking in polycarbonaat	Overige ruimte of materiaal	-

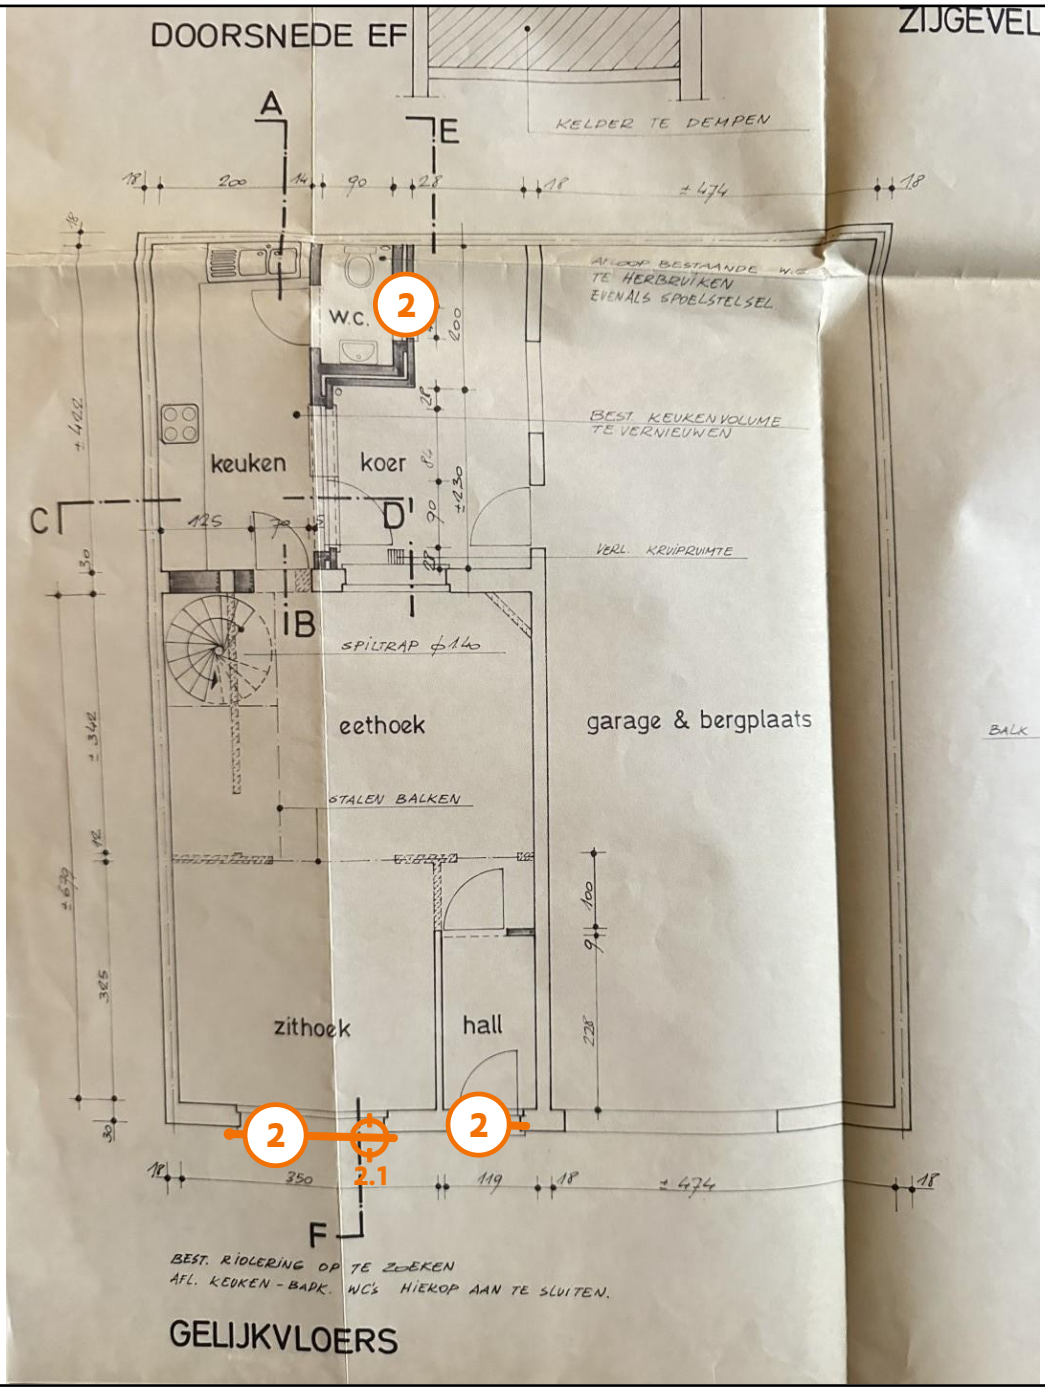
Plan 1.4: glv huis mastiek

Beschrijving	Type	Actie
2. Mastiek (asbestverdacht) ramen	Asbestmateriaal	Verwijderen
2.1 Code: kit raam glv voor	Puntmonster	-

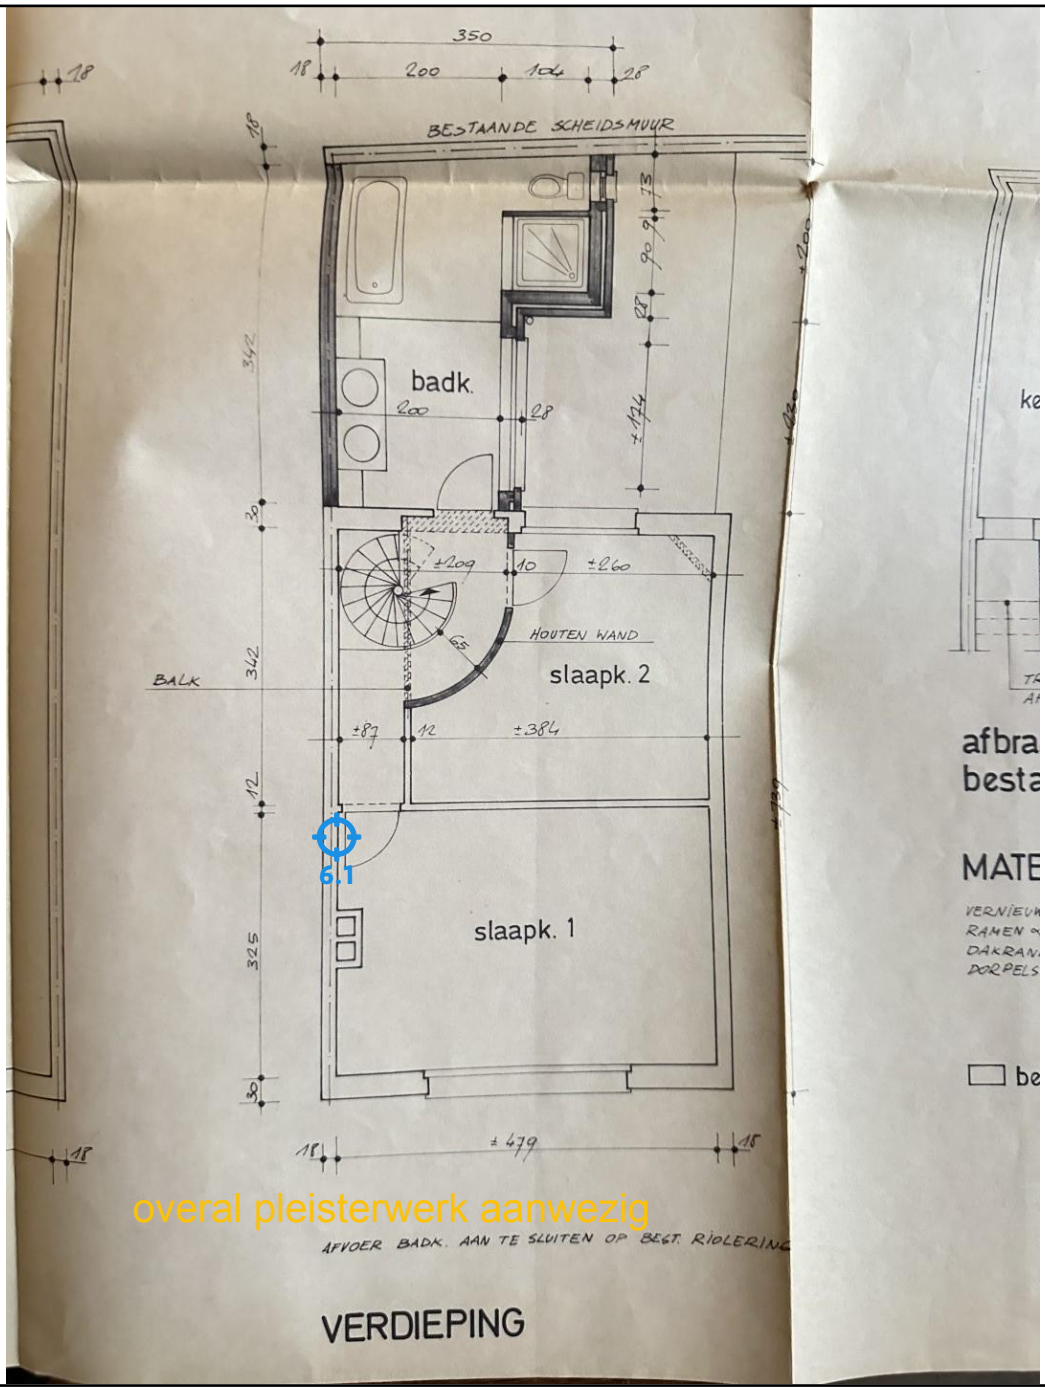
Plan 1.5: 1ste verdieping pleisterwerk aanwezig

Beschrijving	Type	Actie
6. pleisterwerk wanden (geen asbest)	Geen asbest	-
6.1 Code: pleisterwerk binnenmuren	Mengmonster	-

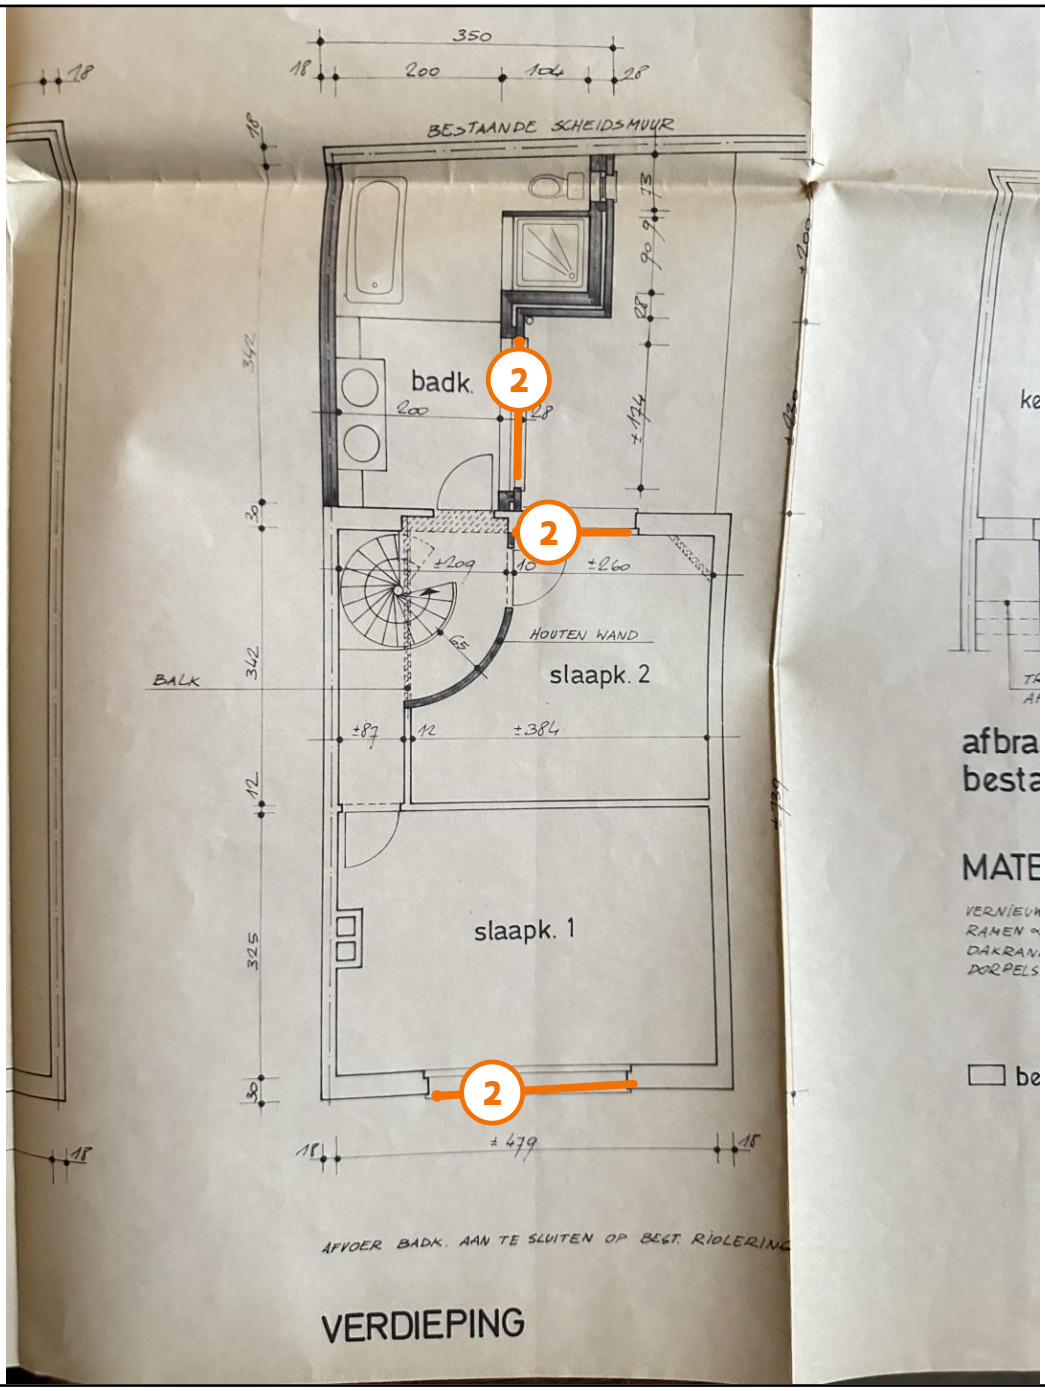
Plan 1.6: 1ste verdieping mastiek

Beschrijving	Type	Actie
2. Mastiek (asbestverdacht) ramen	Asbestmateriaal	Verwijderen

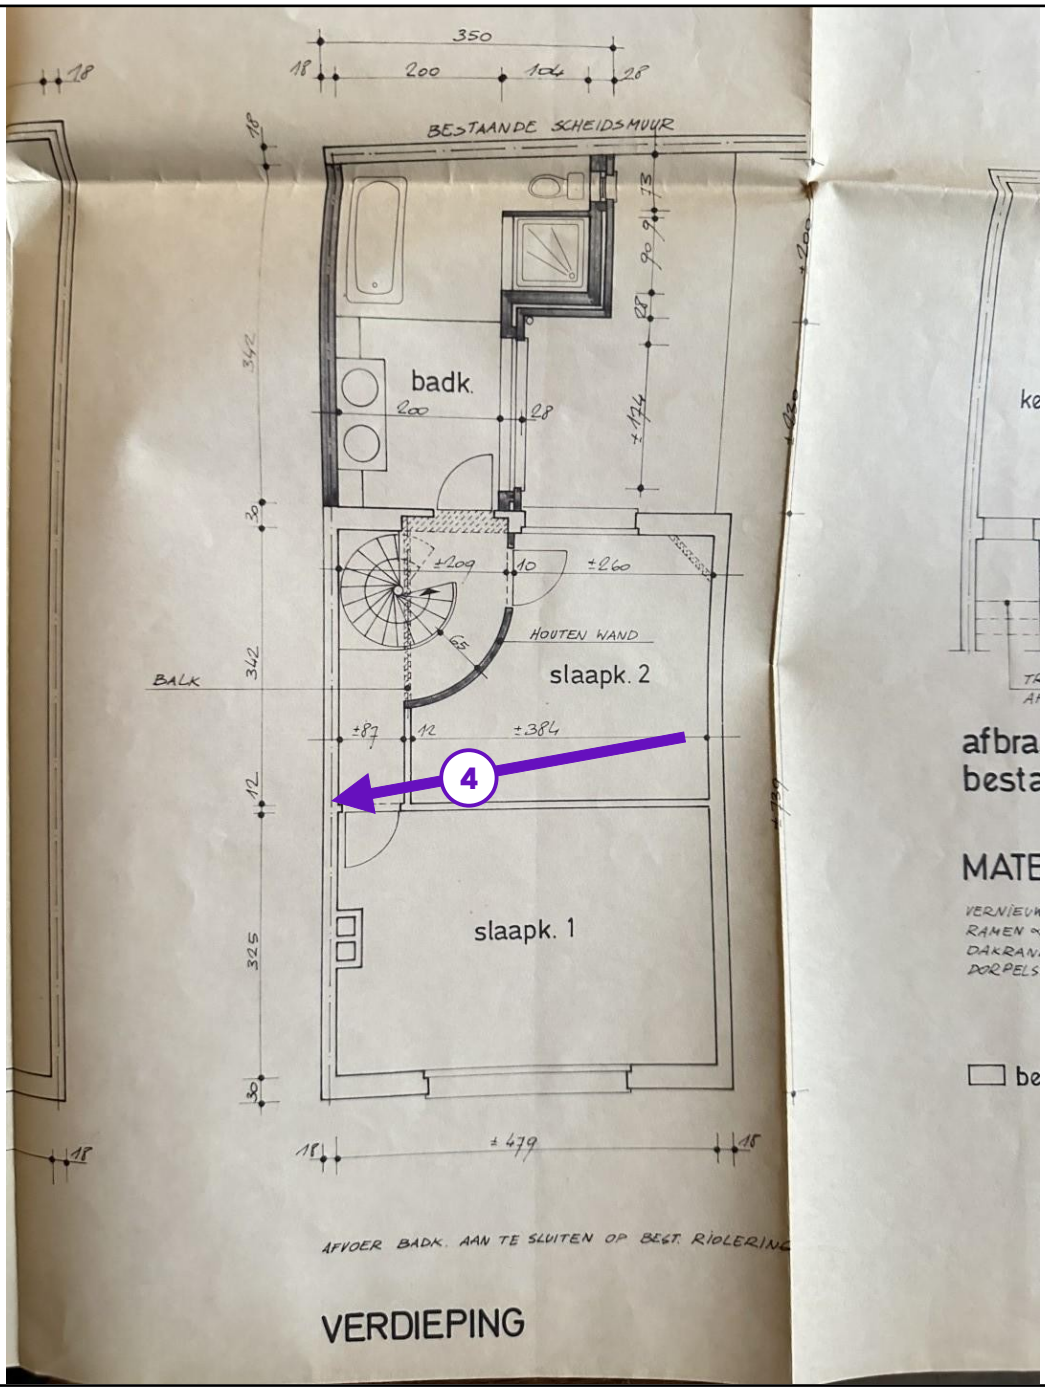
Plan 1.7: 1ste rookgaskanaal

Beschrijving	Type	Actie
4. Schoorsteen rookgaskanaal - beoordeling	Beperking	-

Uitleg van de asbestdeskundige: Het rookgaskanaal is niet beoordeeld. Aan de buitenzijde is het hoger dan 3,5 meter om de schoorsteen te inspecteren. Het is niet zichtbaar of er een asbestverdacht rookgaskanaal aanwezig is in de schoorsteen. Conform ons inspectieprotocol mogen wij een beperking inroepen voor hoogtes hoger dan 3,5 m. Indien men dit wil laten onderzoeken, dient er een nieuwe afspraak gemaakt te worden en moet er een hoogtewerker voorzien worden, evenals iemand die bevoegd is om deze te bedienen en eventueel een technieker die de al dan niet aanwezige schouwhoed kan afnemen en weer terugplaatsen.

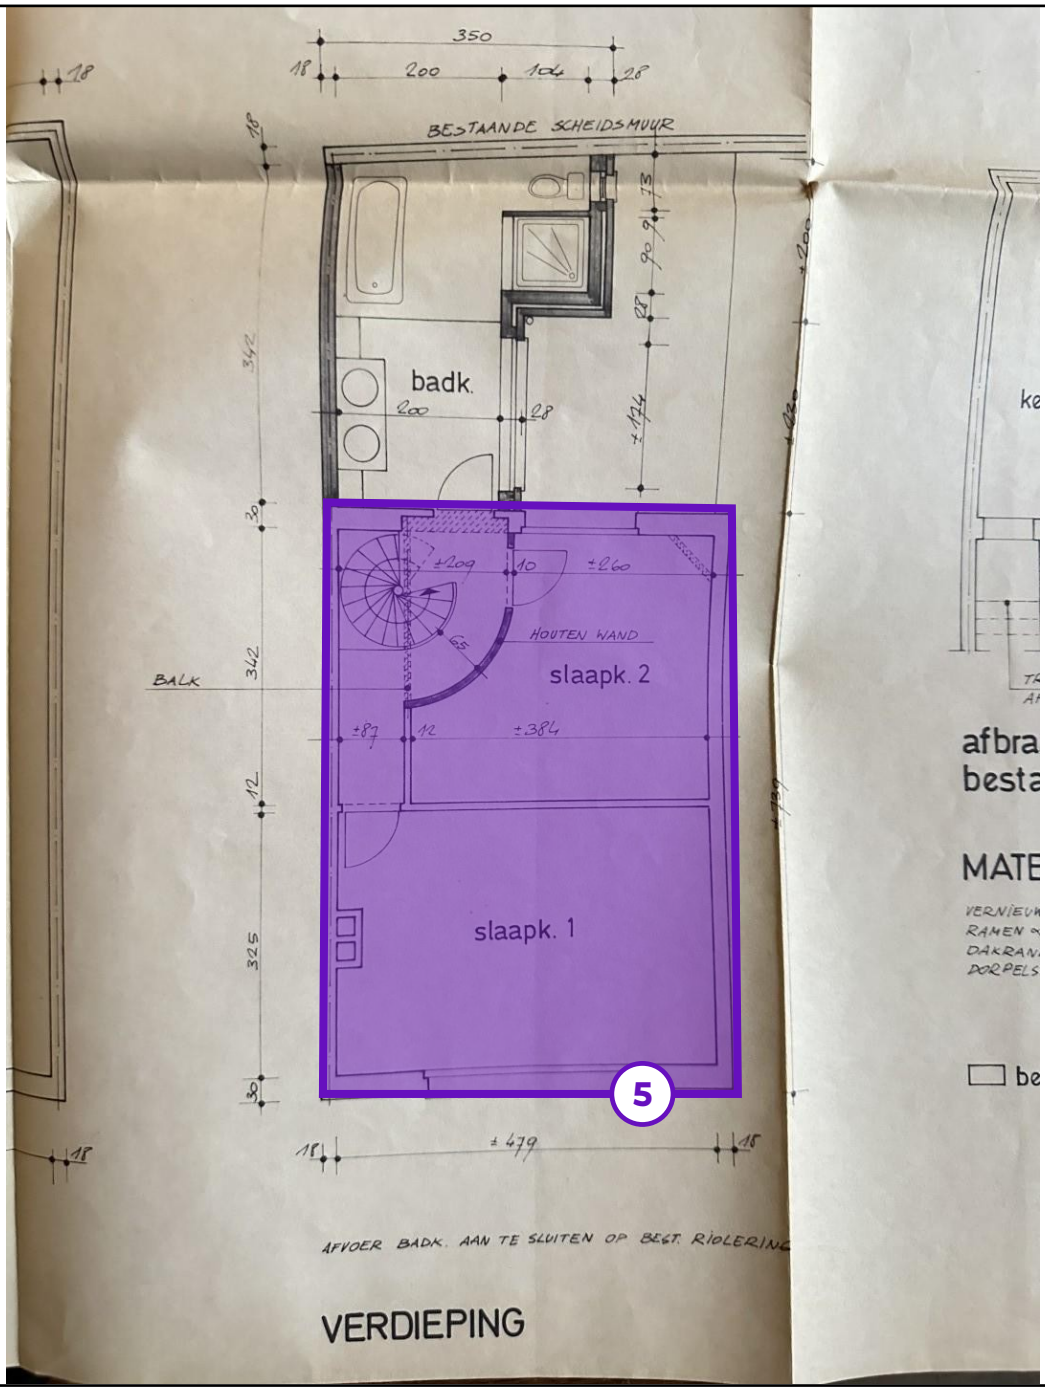
Plan 1.8: 1ste valse plafonds

Beschrijving	Type	Actie
5. Plafonds met voorzetpanelen	Advies	-

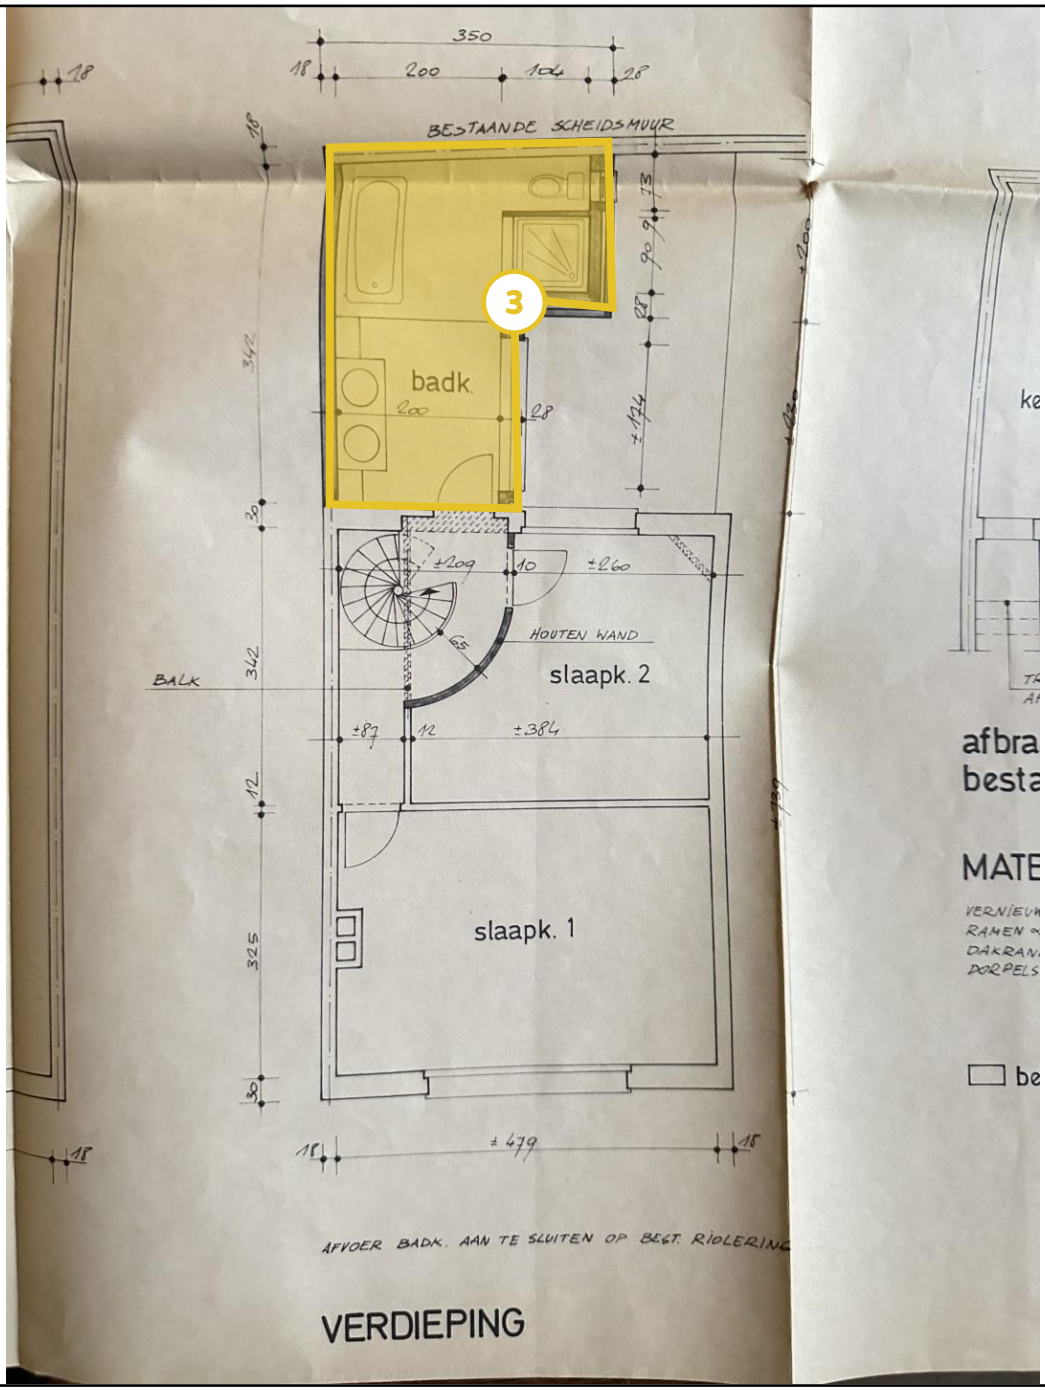
Plan 1.9: 1ste verdieping roofing

Beschrijving	Type	Actie
3. Roofing plat dak	Asbestmateriaal	Zorgvuldig beheren

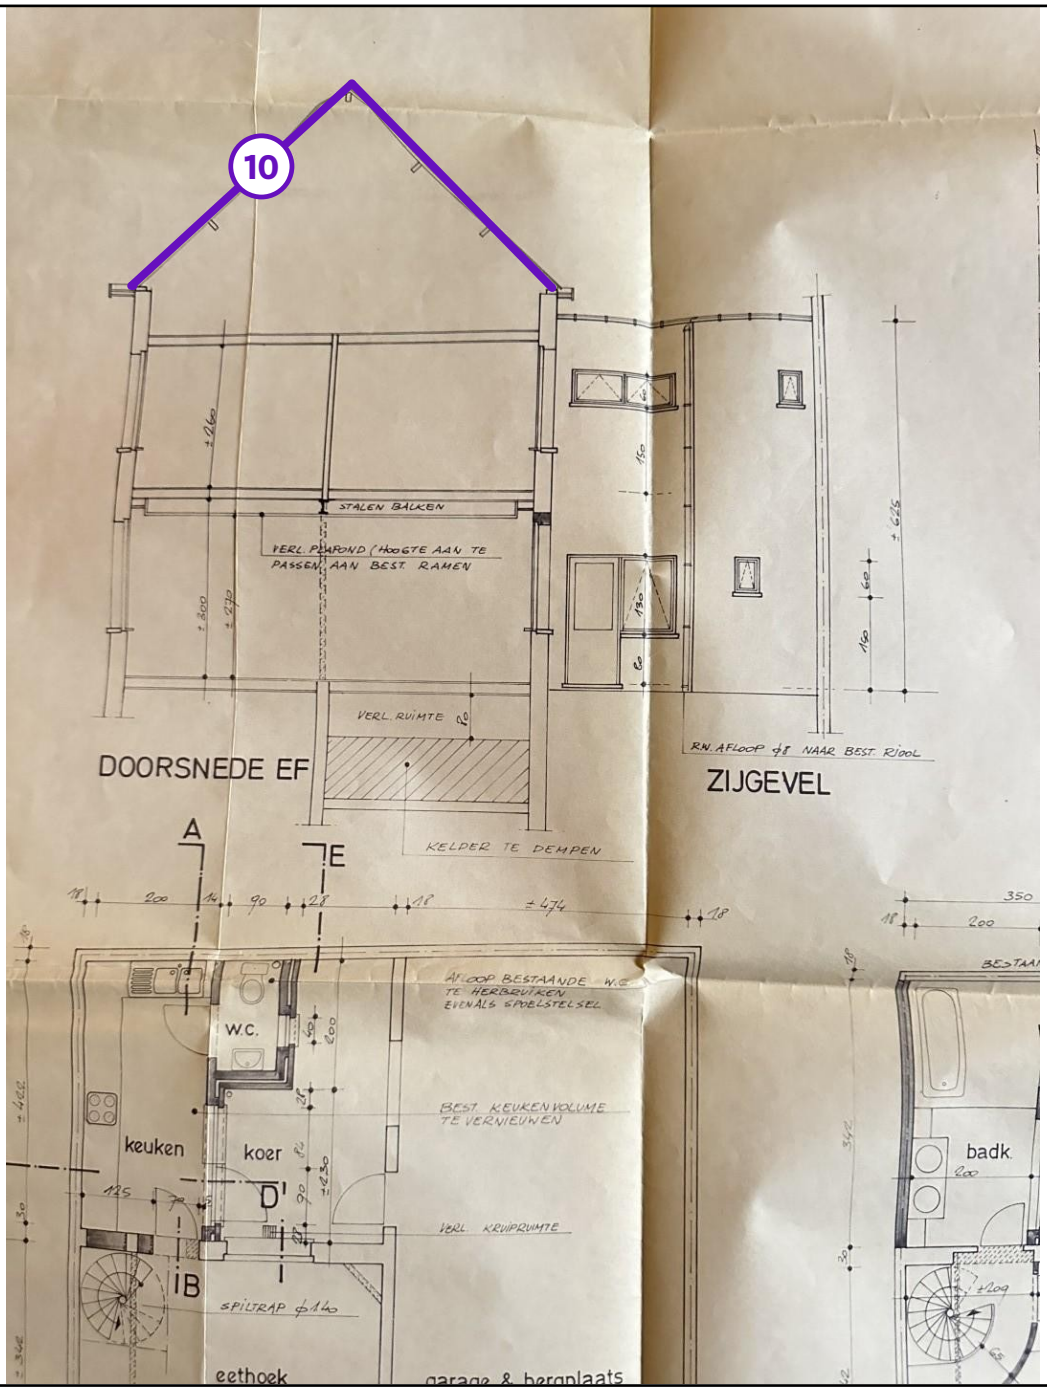
Plan 1.10: doorsnede onderdak niet waarneembaar

Beschrijving	Type	Actie
10. Onderdak (niet waarneembaar)	Overige ruimte of materiaal	-

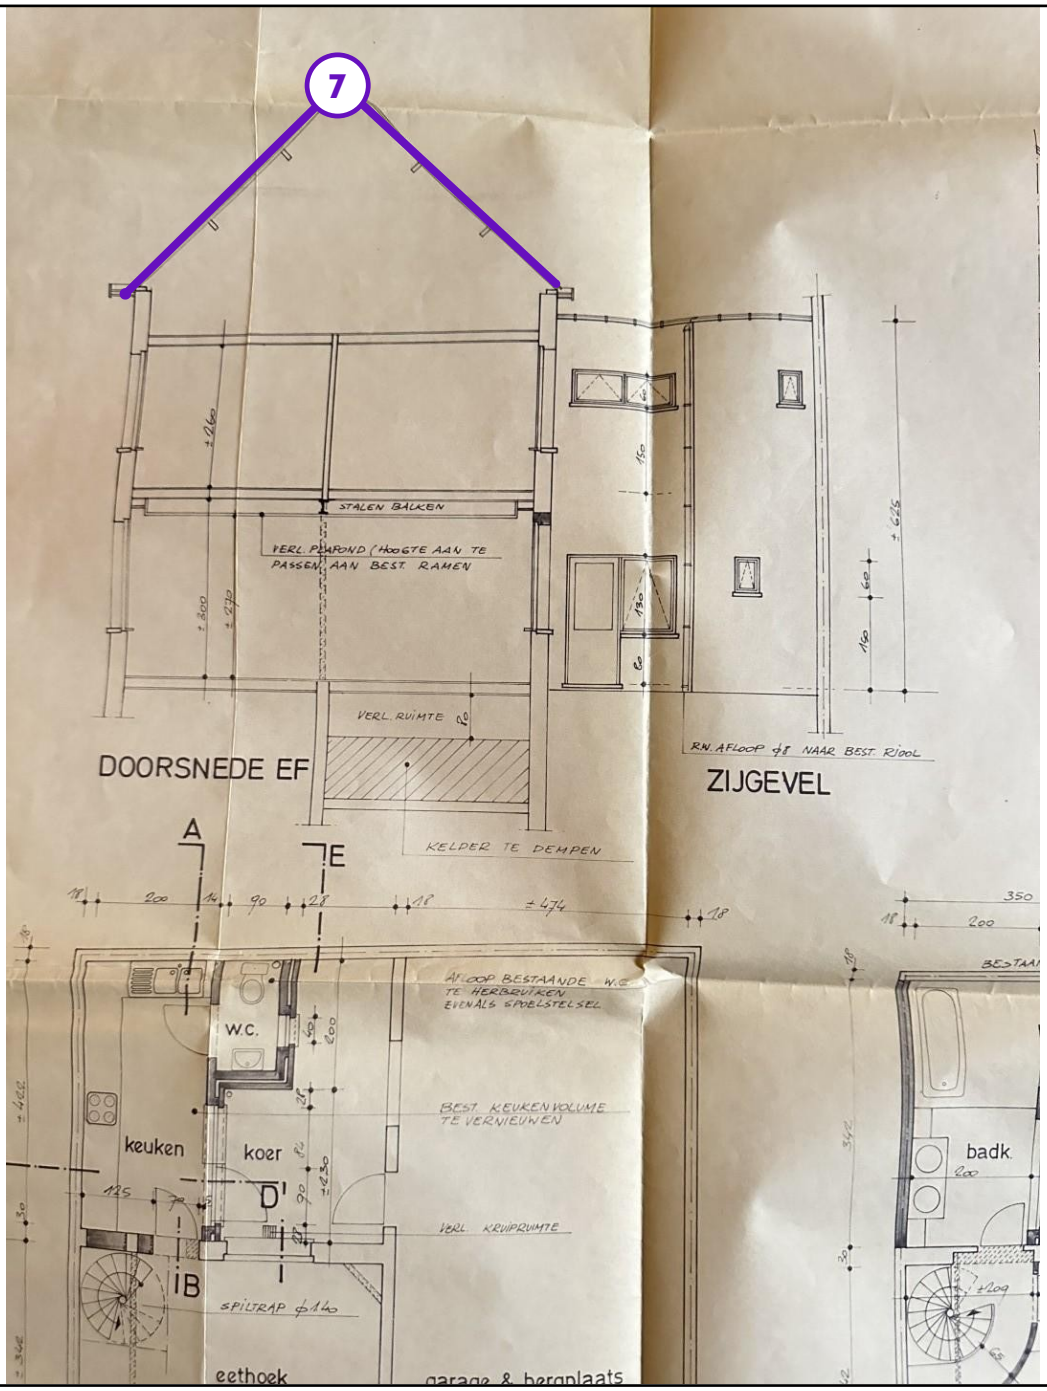
Plan 1.11: doorsnede dakpannen

Beschrijving	Type	Actie
7. Dakbedekking in dakpannen (niet verdacht)	Overige ruimte of materiaal	-

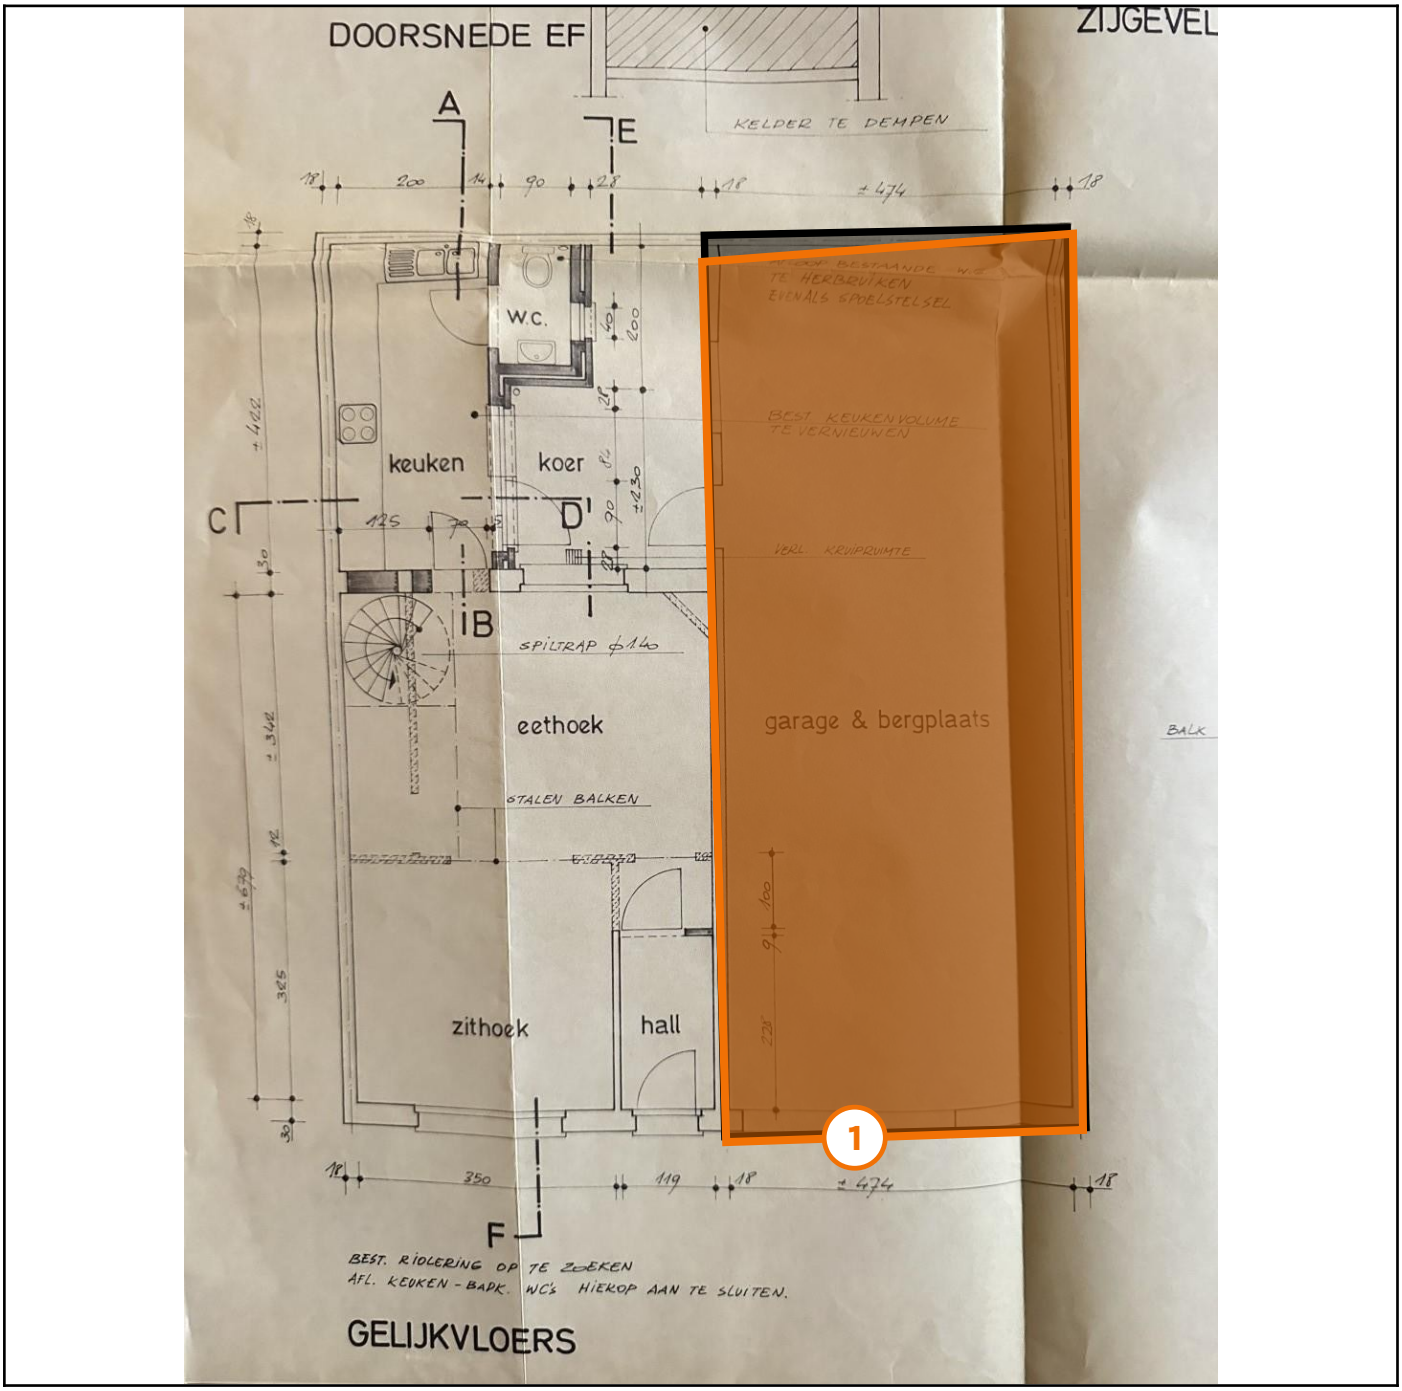
Plan 2.1: glv garage golfplaten

Beschrijving	Type	Actie
1. Dak in golfplaten (cement)	Asbestmateriaal	Verwijderen

Eindbeoordeling materiaalrisico	Verhoogd materiaalrisico en/of verhoogde kans op vezelvrijgave

Gebondenheid	Categorie 1: hechtgebonden in oorsprong
Asbestsoort (vezeltype)	Crocidoliet aanwezig
Asbestconcentratie	Laag (< 50%)
Afschermingsgraad van het gehele materiaal	Geheel of deels vrij aan de buitenlucht, maar geen contact met binnenlucht
Toestand van het materiaal	Matig beschadigd, matig verweerd

- Verwijder dit asbestmateriaal zo snel mogelijk. Volg de toestand goed op.
- Hemelwater dat afspoelt van asbestcement daken of gevels kan asbestdeeltjes bevatten. Gebruik het enkel voor gesloten circuits (bv. spoelen toiletten). Reinig na het vervangen van het dak of de gevel de dakgoten en regenwaterput of -ton om asbesthoudend sediment of slib te verwijderen

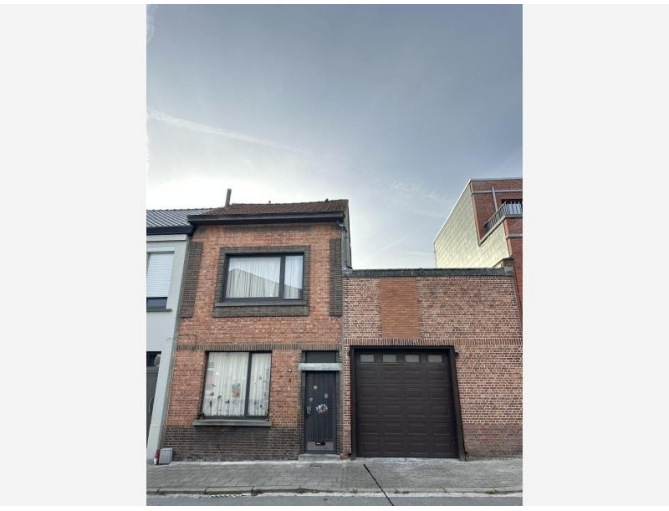
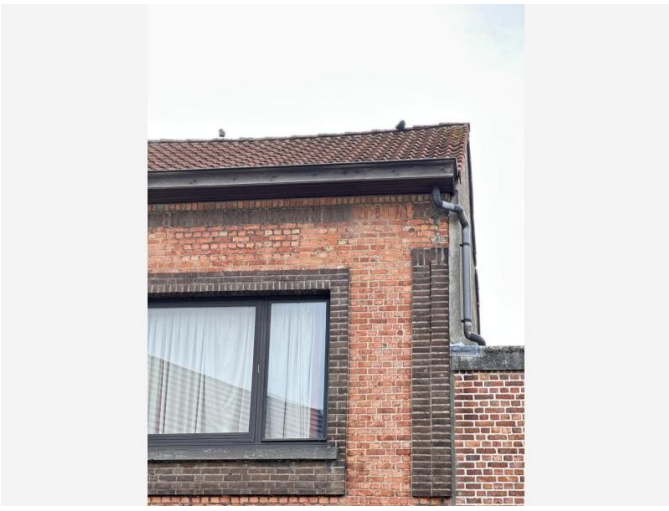
Beschrijving	Notitie	Terug te vinden op plannen
Fiche 7: Dakbedekking in dakpannen (niet verdacht)	De dakbedekking is niet-asbestverdacht.	Plan 1.11: doorsnede dakpannen
Fiche 8: Stookketel / Brander (niet asbest verdacht bouwjaar)	het bouwjaar van deze ketel is recent (niet asbest verdacht)	-
Fiche 9: dakbeddeking in polycarbonaat	dakbeddekking overdekte staplaatsen	Plan 1.3: glv huis poly

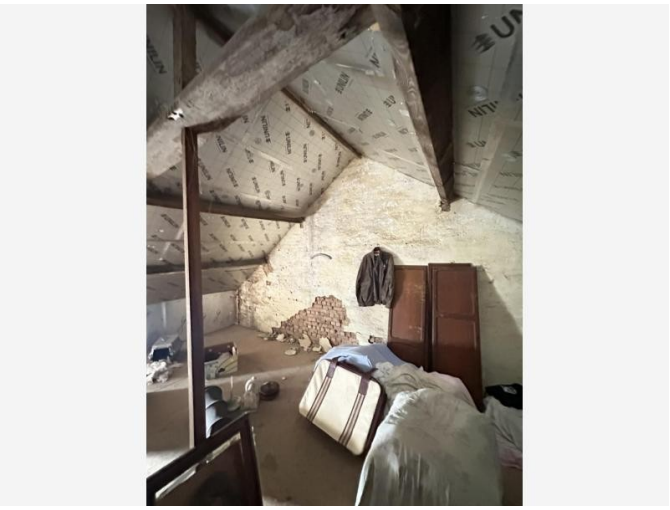
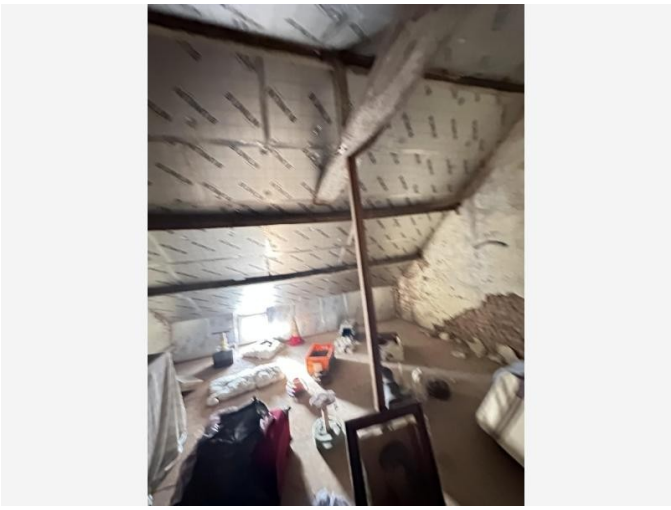
Beschrijving	Notitie	Terug te vinden op plannen
Fiche 10: Onderdak (niet waarneembaar)	Het onderdak is van binnenuit niet bereikbaar. Hierdoor is een eventueel asbestverdacht onderdak niet waarneembaar zonder uitbreiding naar een aanvullend destructief onderzoek. Laat dit controleren bij werken door een bevoegd technicus.	Plan 1.10: doorsnede onderdak niet waarneembaar
