Asbestinventarisattest

Chrysantenstraat 9, 9100 Sint-Niklaas

Attestnummer : **20260504-000466.000**
Uitgegeven op : **04.05.2026**
Geldig tot : **04.05.2036**

Niet-asbestveilig

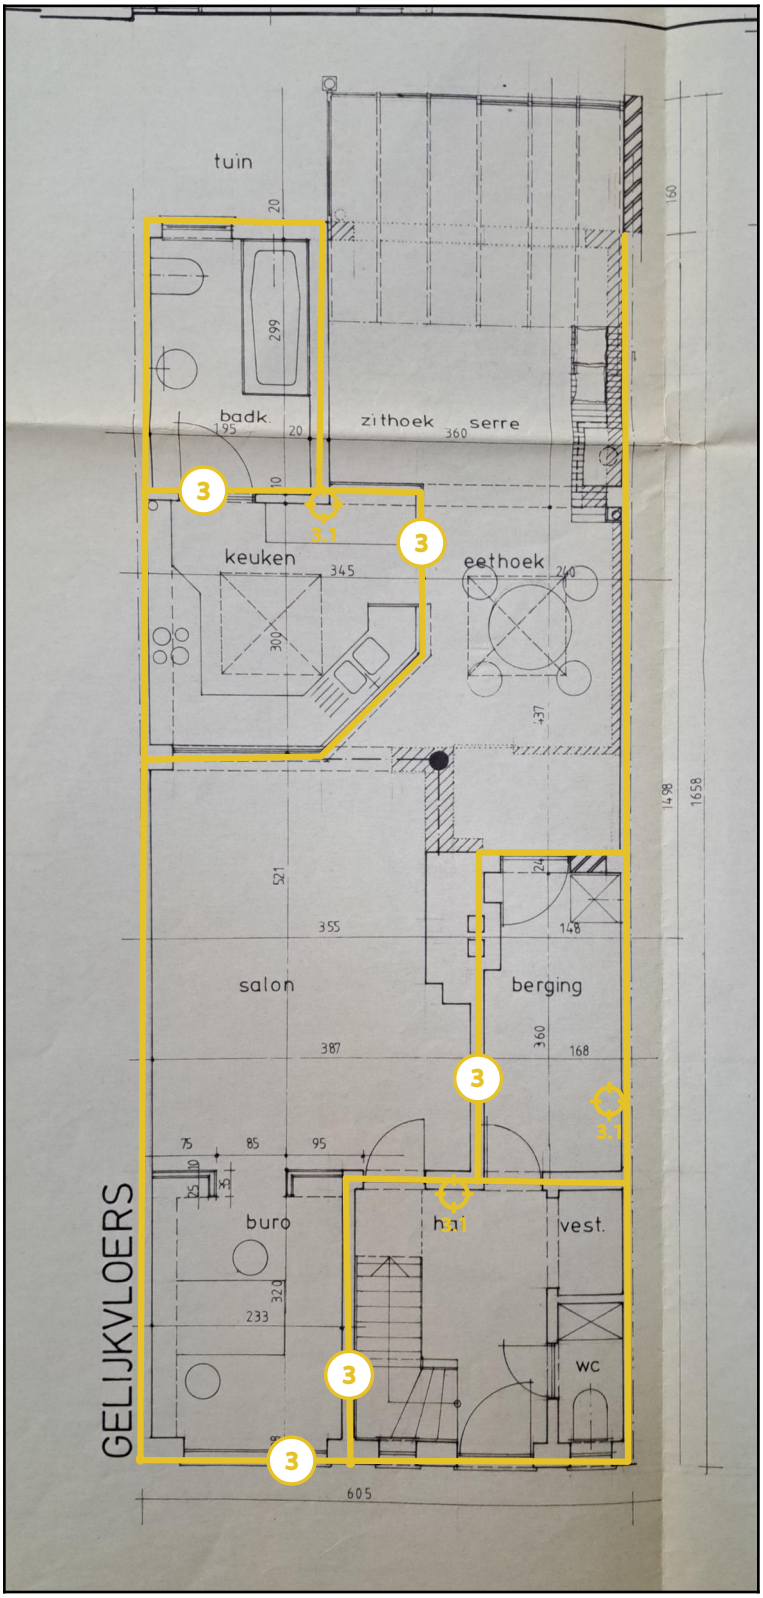
Plan 1.1: Gelijkvloers

3. Pleisterwerk wanden	Asbestmateriaal	Zorgvuldig beheren
3.1 Code: MM01	Mengmonster	-

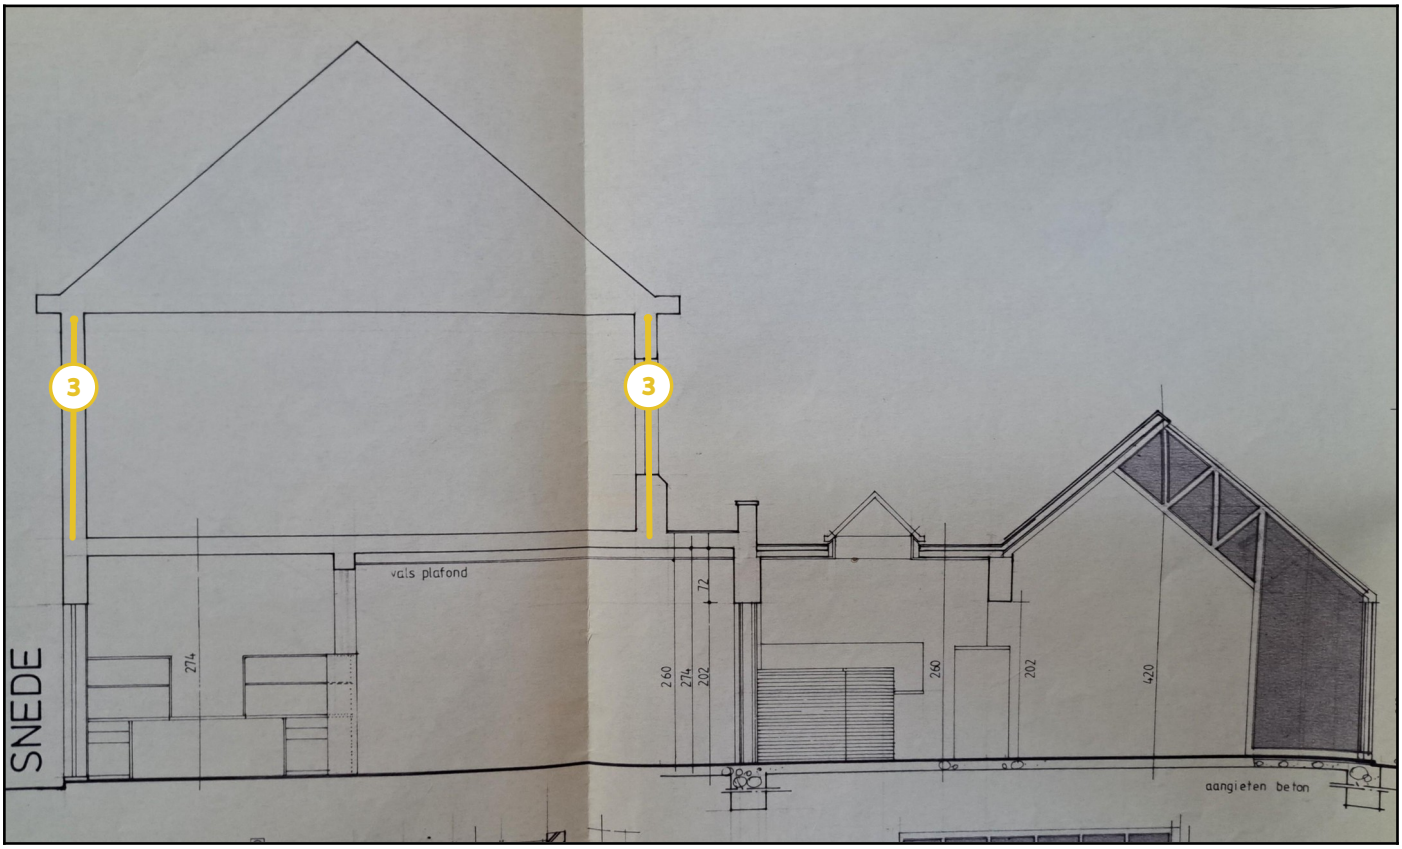
Plan 1.2: Snede

Beschrijving	Type	Actie
3. Pleisterwerk wanden	Asbestmateriaal	Zorgvuldig beheren

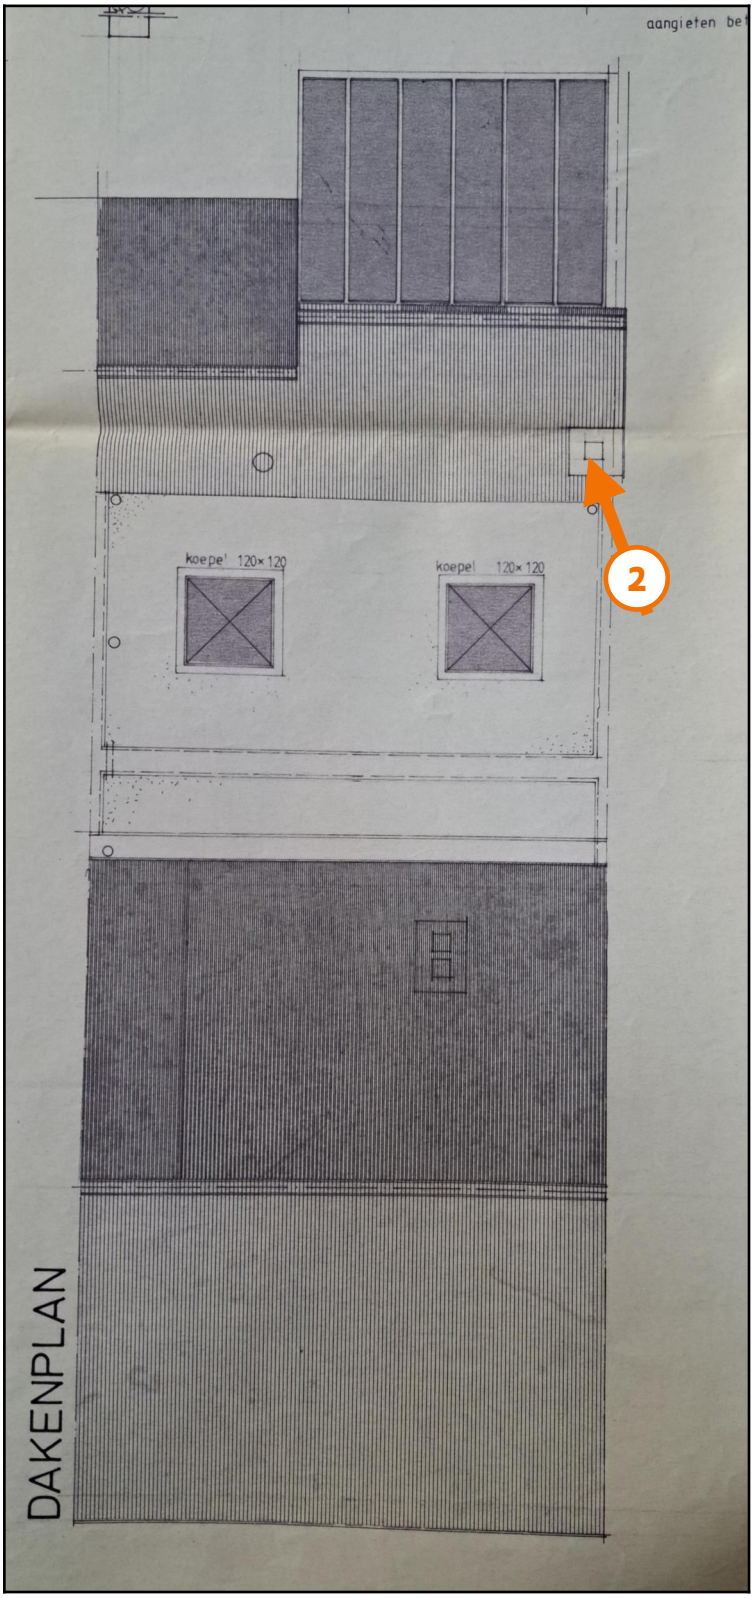
Plan 1.3: Dak

2. Rookgaskanaal in asbest cement	Asbestmateriaal	Verwijderen

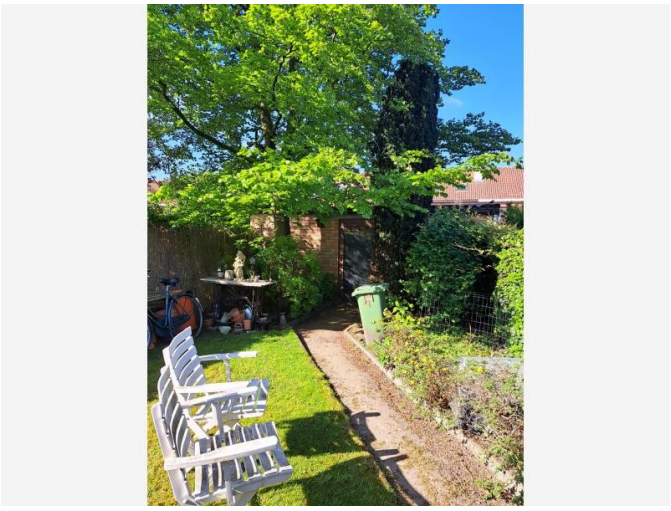
Zone 2: Tuinhuis

Tijdens de inspectie vastgesteld:

1 Asbestmateriaal

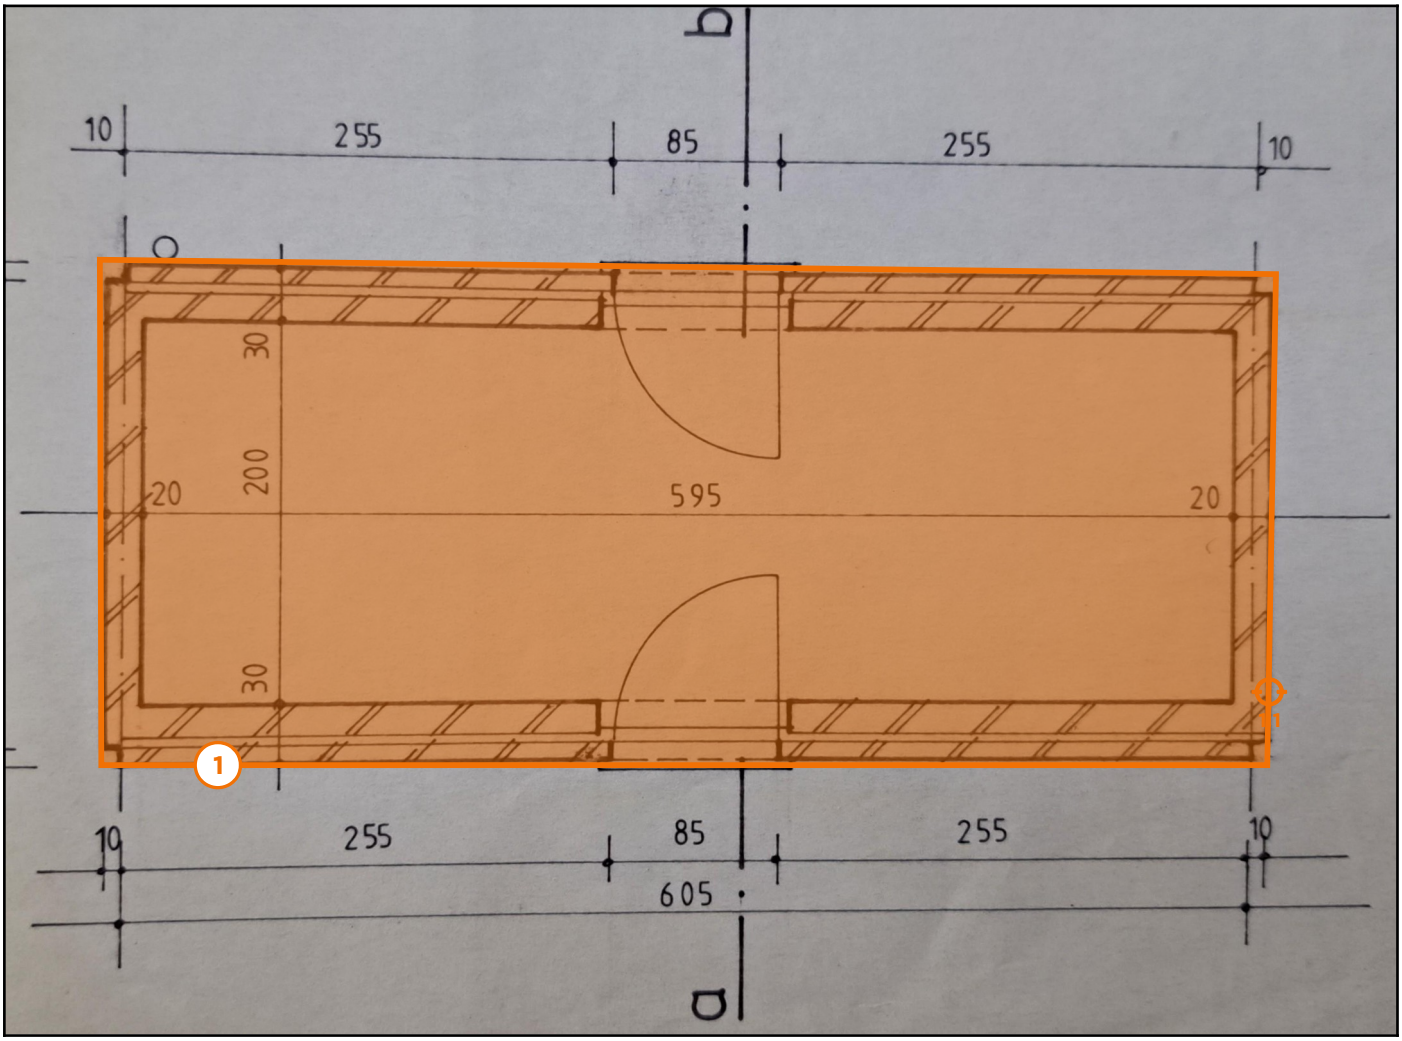
Plan 2.1: Tuinhuis

Beschrijving	Type	Actie
1. Golfplaten dak	Asbestmateriaal	Verwijderen
1.1 Code: MM02	Puntmonster	-

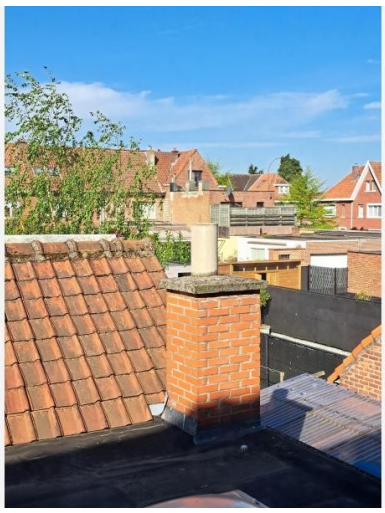
Fiche 2: Rookgaskanaal in asbest cement

Dit type buis bevat meestal asbest.

Vermoedelijk loopt de buis door in een kanaal in de gemetste schouw, dit vereist specifieke bijkomende maatregelen en voldoende expertise om deze buis correct te verwijderen zonder de buis stuk te maken. Bij het verwijderen kan stof voorkomen.

Eindbeoordeling materiaalrisico	Verhoogd materiaalrisico en/of verhoogde kans op vezelvrijgave

Gebondenheid	Categorie 1: hechtgebonden in oorsprong
Asbestsoort (vezeltype)	Crocidoliet aanwezig
Asbestconcentratie	Laag (< 50%)
Afschermingsgraad van het gehele materiaal	Geheel of deels vrij aan de buitenlucht, maar geen contact met binnenlucht
Toestand van het materiaal	Matig beschadigd, matig verweerd

Verwijderen

- Zorg voor een veilig beheer. Vermijd het beschadigen van het asbestmateriaal. Controleer de toestand jaarlijks op wijzigingen.
- Voer bijkomende staalname(s) uit.

- Eenvoudige handelingen: enkel door erkend asbestverwijderaar
  Er werd geen staal genomen van het materiaal, dit met kans op breuk - schade.
