Asbestinventarisattest

Kiemerstraat 15, 9100 Sint-Niklaas

Attestnummer : **20240301-000261.000**
Uitgegeven op : **01.03.2024**
Geldig tot : **01.03.2034**

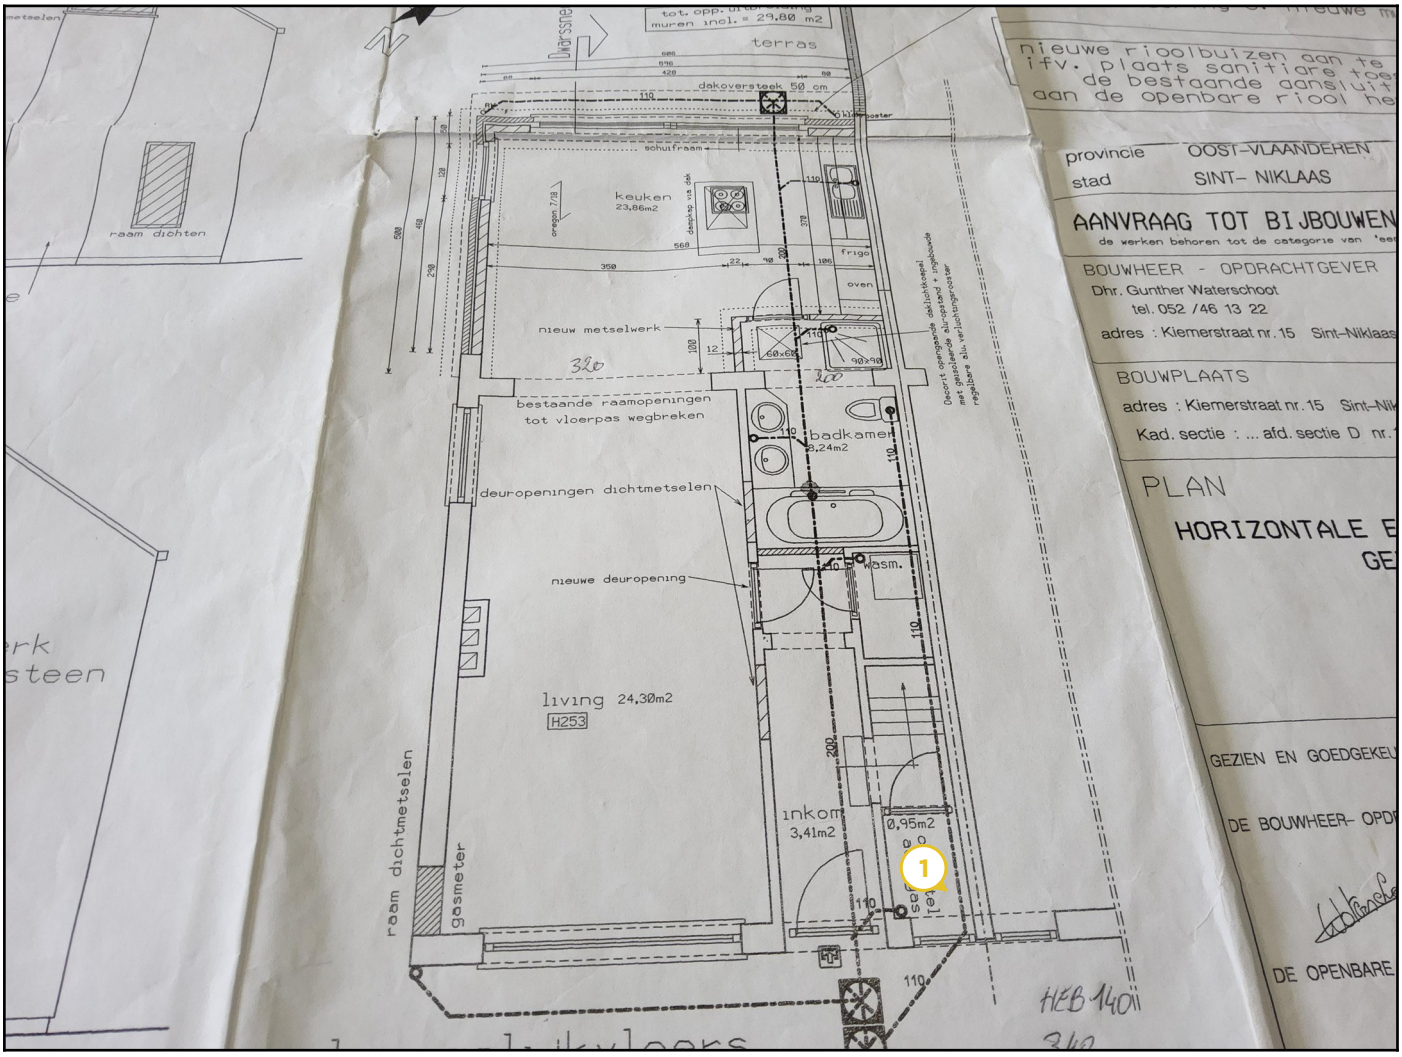
Plan 1.1: Gelijkvloers

Beschrijving	Type	Actie
1. Bakeliet in berging	Asbestmateriaal	Zorgvuldig beheren

- Zorg voor een veilig beheer. Vermijd het beschadigen van het asbestmateriaal. Controleer de toestand jaarlijks op wijzigingen.

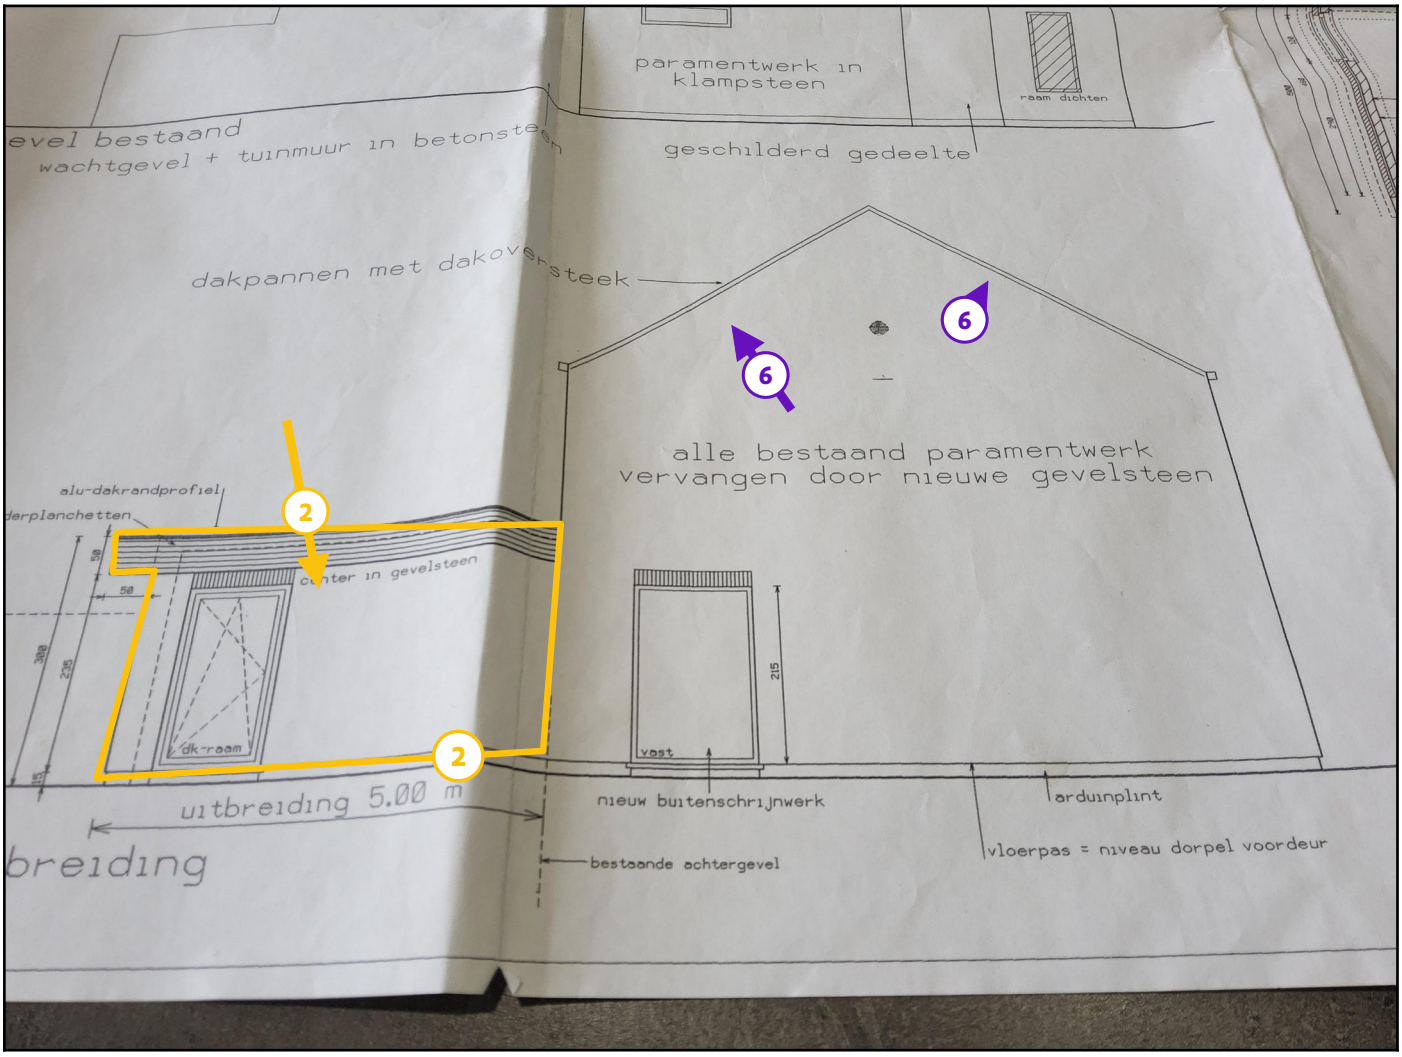
Plan 1.2: zijgevel

Beschrijving	Type	Actie
2. uitbreiding/keuken	Uitsluiting	-
6. zolderverdieping	Advies	-

De woning is volledig geronoveerd in 2005. Het dak is geïsoleerd en is hierdoor niet inspecteerbaar via een niet destructief onderzoek. Niet bereikbaar voor inspectie wegens hoger dan 3.5m.

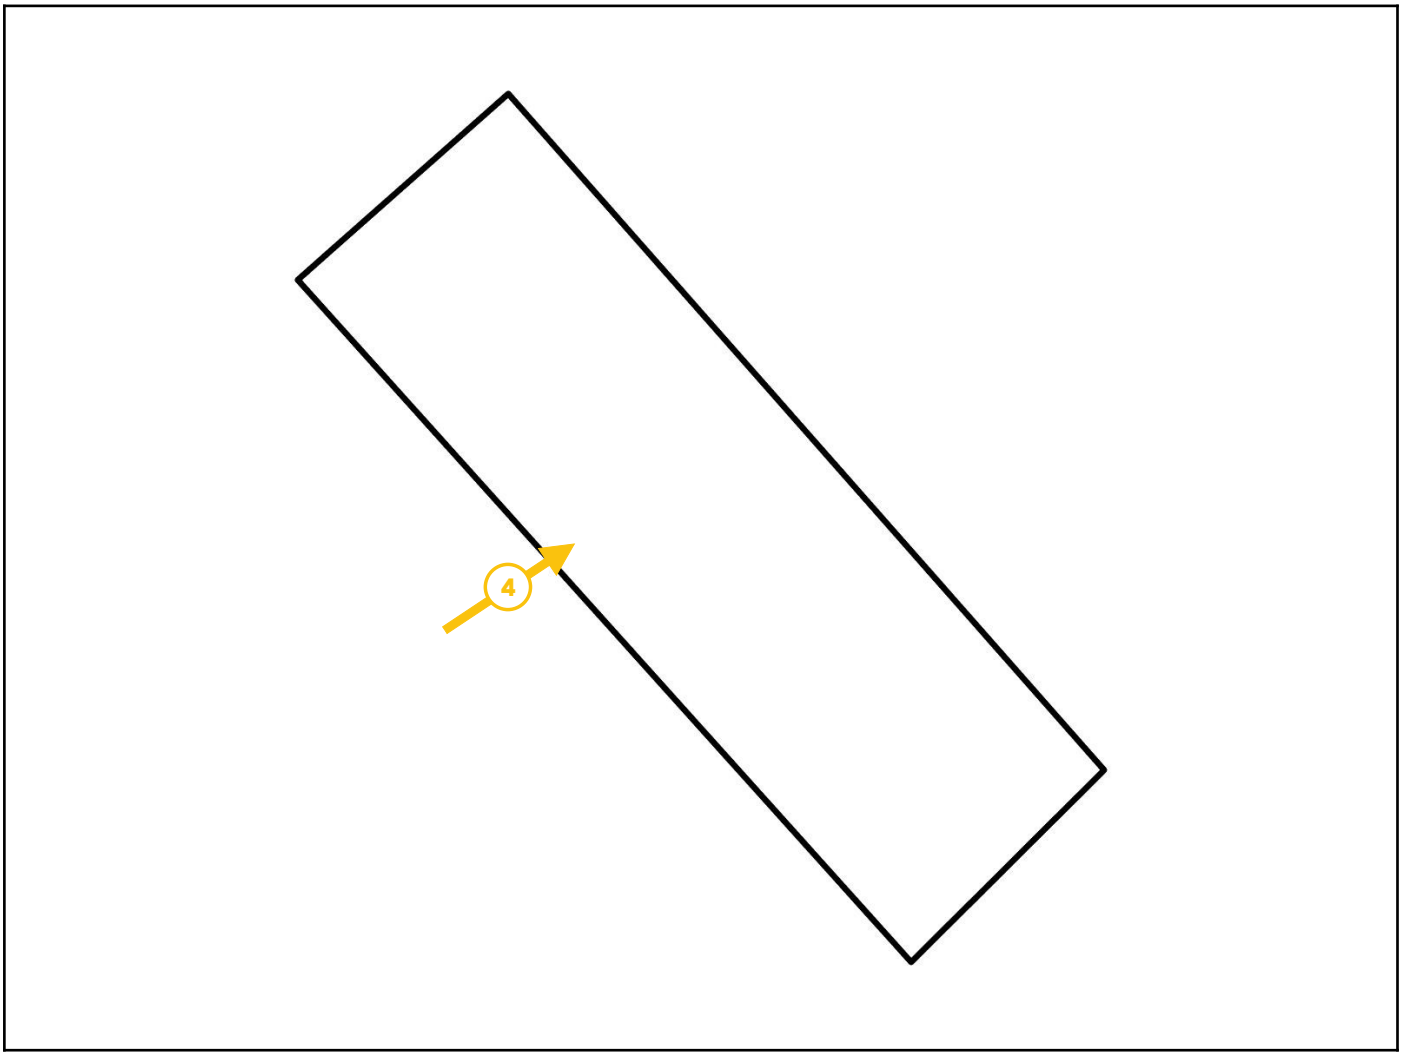
Plan 2.1: Garage plan

Beschrijving	Type	Actie
4. Garage	Uitsluiting	-

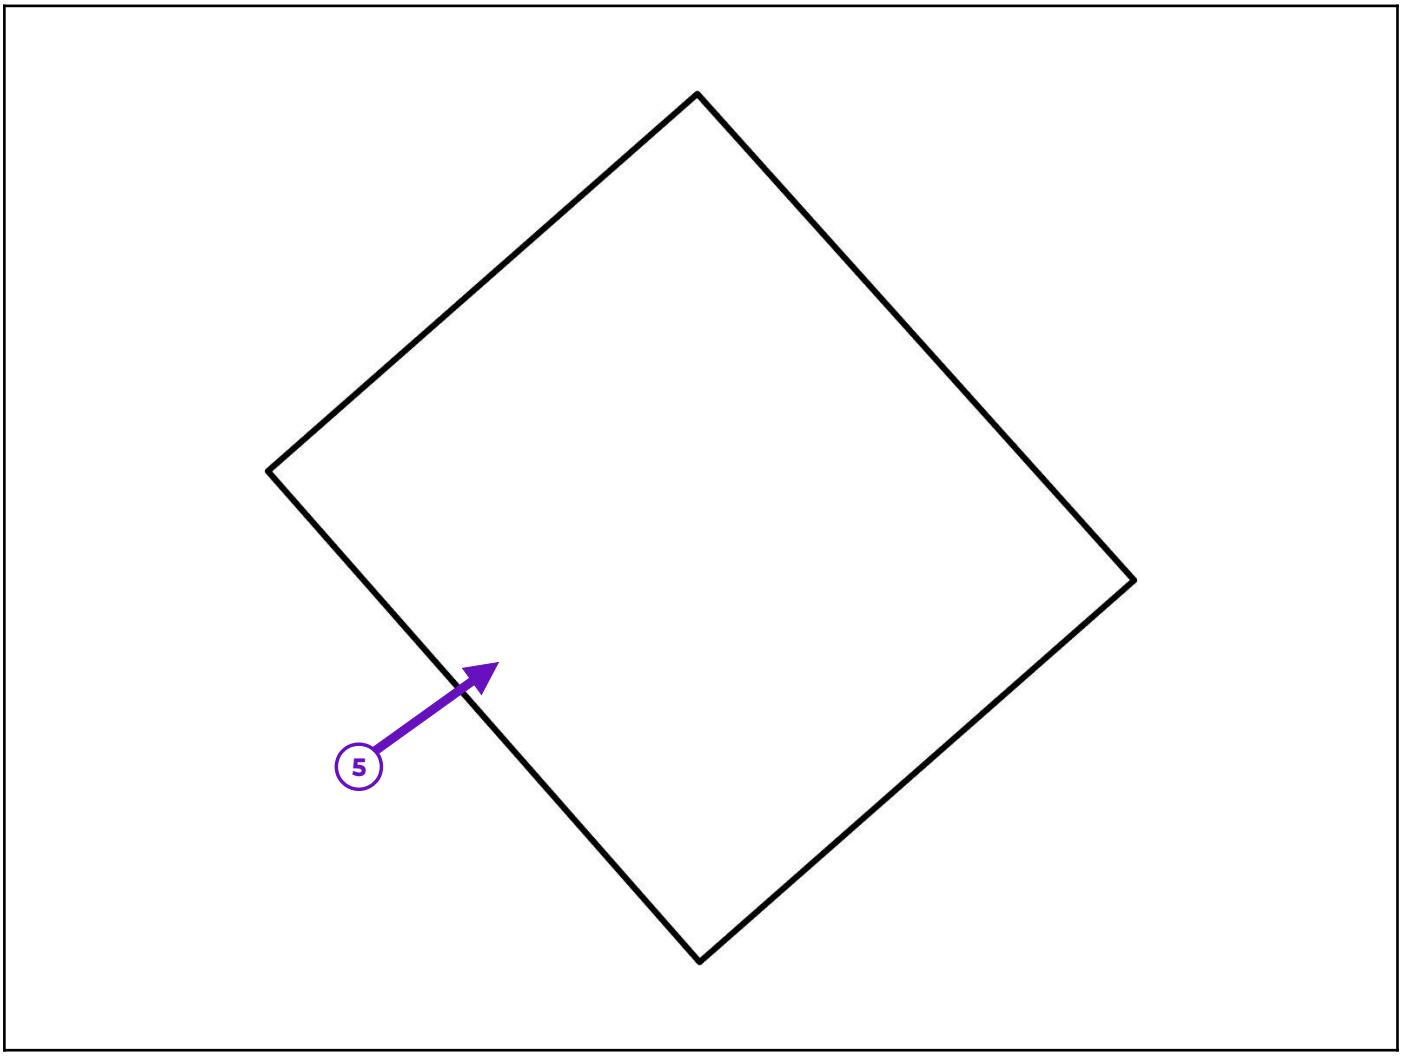
Plan 3.1: Bijgebouw plan

Beschrijving	Type	Actie
5. Pergola	Advies	-

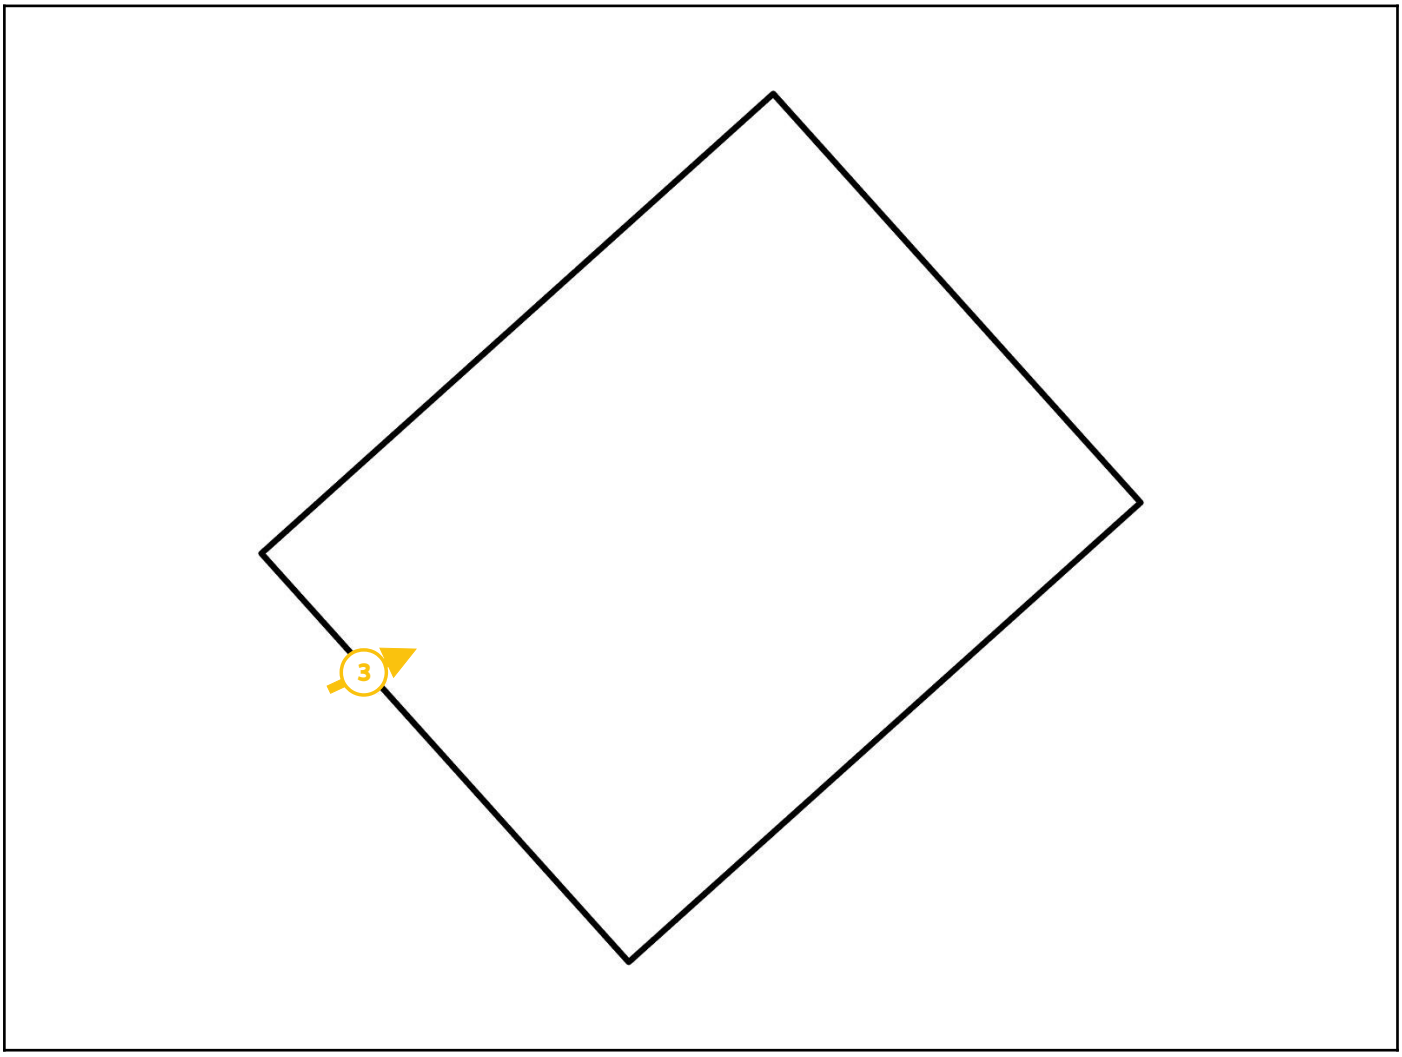
Plan 4.1: Bijgebouw plan

Beschrijving	Type	Actie
3. tuinhuis/blokhut	Uitsluiting	-
