# Controlebezoek - Periodiek [Hfst 6.5]

**Verslagnummer:** 32/02042026/57863/67444/1

**Inspectie adres:** Driekoningenstraat 221 bus 3, 9100 Sint-Niklaas (België)

**Datum van de keuring:** 02/04/2026

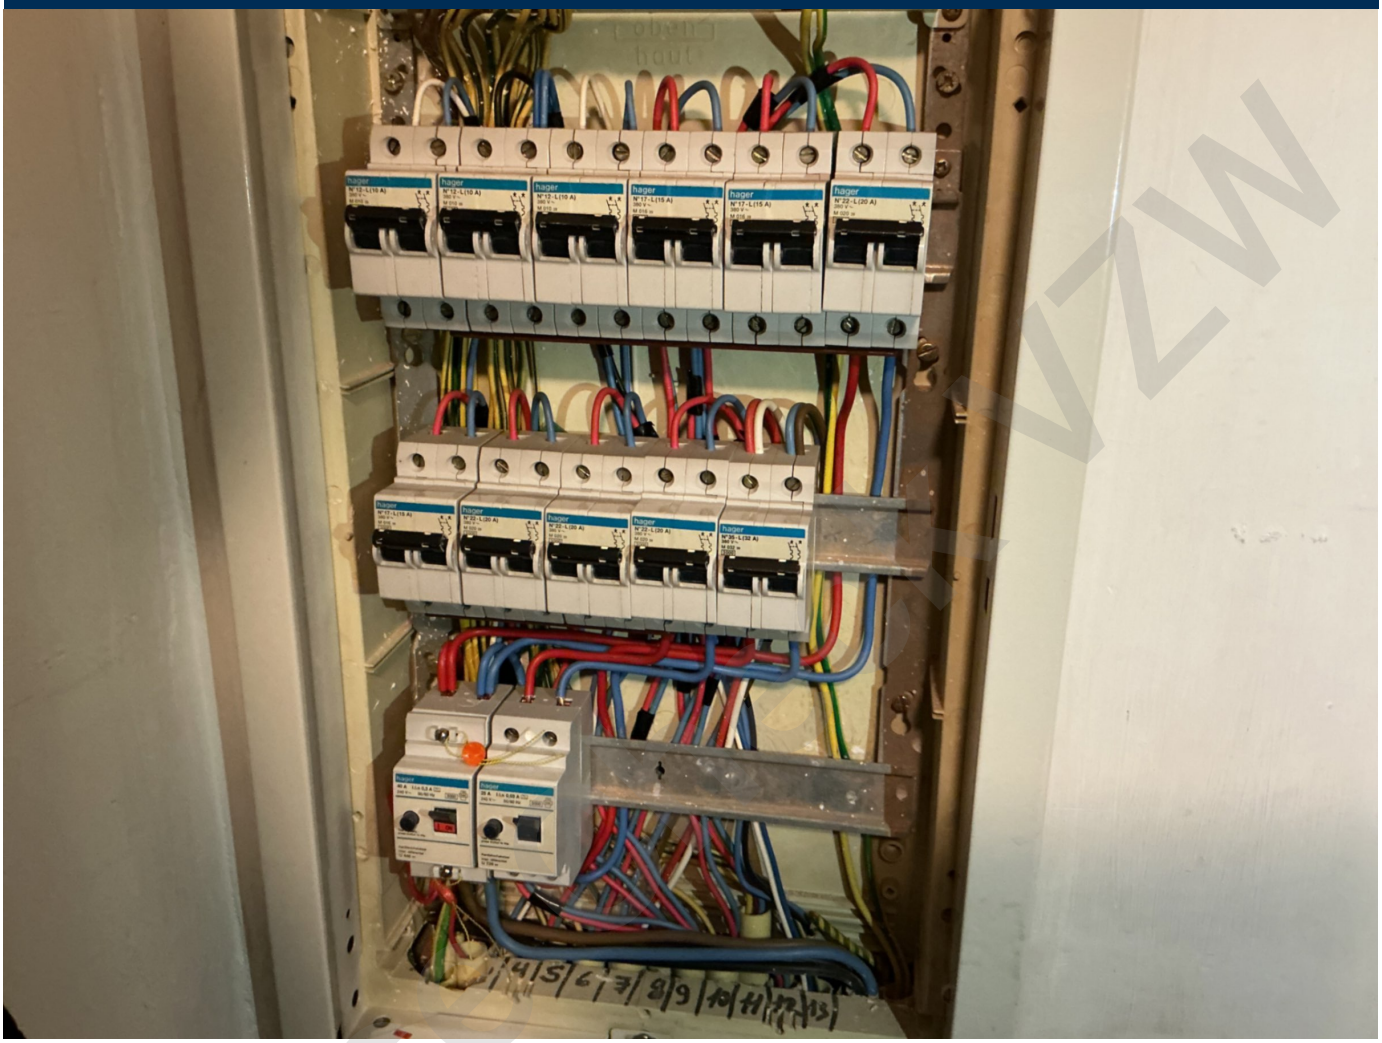
## Elektrisch bord

- De aarding is niet conform. - oAfd 4.2.3.2; oAfd 4.2.4.3; Afd 5.4.2
- Het verdeelbord is onvoldoende gemarkeerd. Individuele markering, voedingsspanning en/of gevarendriehoek ontbreken. - oAfd 3.1.3.3; Afd 9.4.1
- Het eendraadschema en situatieplan zijn niet aanwezig. - oAfd 3.1.2.1
- Er ontbreken afdekplaatjes in het elektrisch bord. - Afd 5.2.6; oAfd 4.2.2.3
- De nominale stroom van de differentieelstroombeschermingsinrichting is niet aangepast aan de maatregelen van de overbelasting. - oAfd 5.3.5.3; oAfd 5.3.5.5
- De continuïteit van de PE, de stationaire toestellen klasse 1 en/of de equipotentiale verbindingen is niet verwezenlijkt. - oAfd 4.2.4.3
