710 - INSP
ISO/IEC 17020
Origineel verslag

Controlebezoek - Periodiek [Hfst 6.5]

Verslagnummer: 32/02042026/58001/67629/1

Inspectie adres: Begijnenstraat 3, 9100 Sint-Niklaas (België)

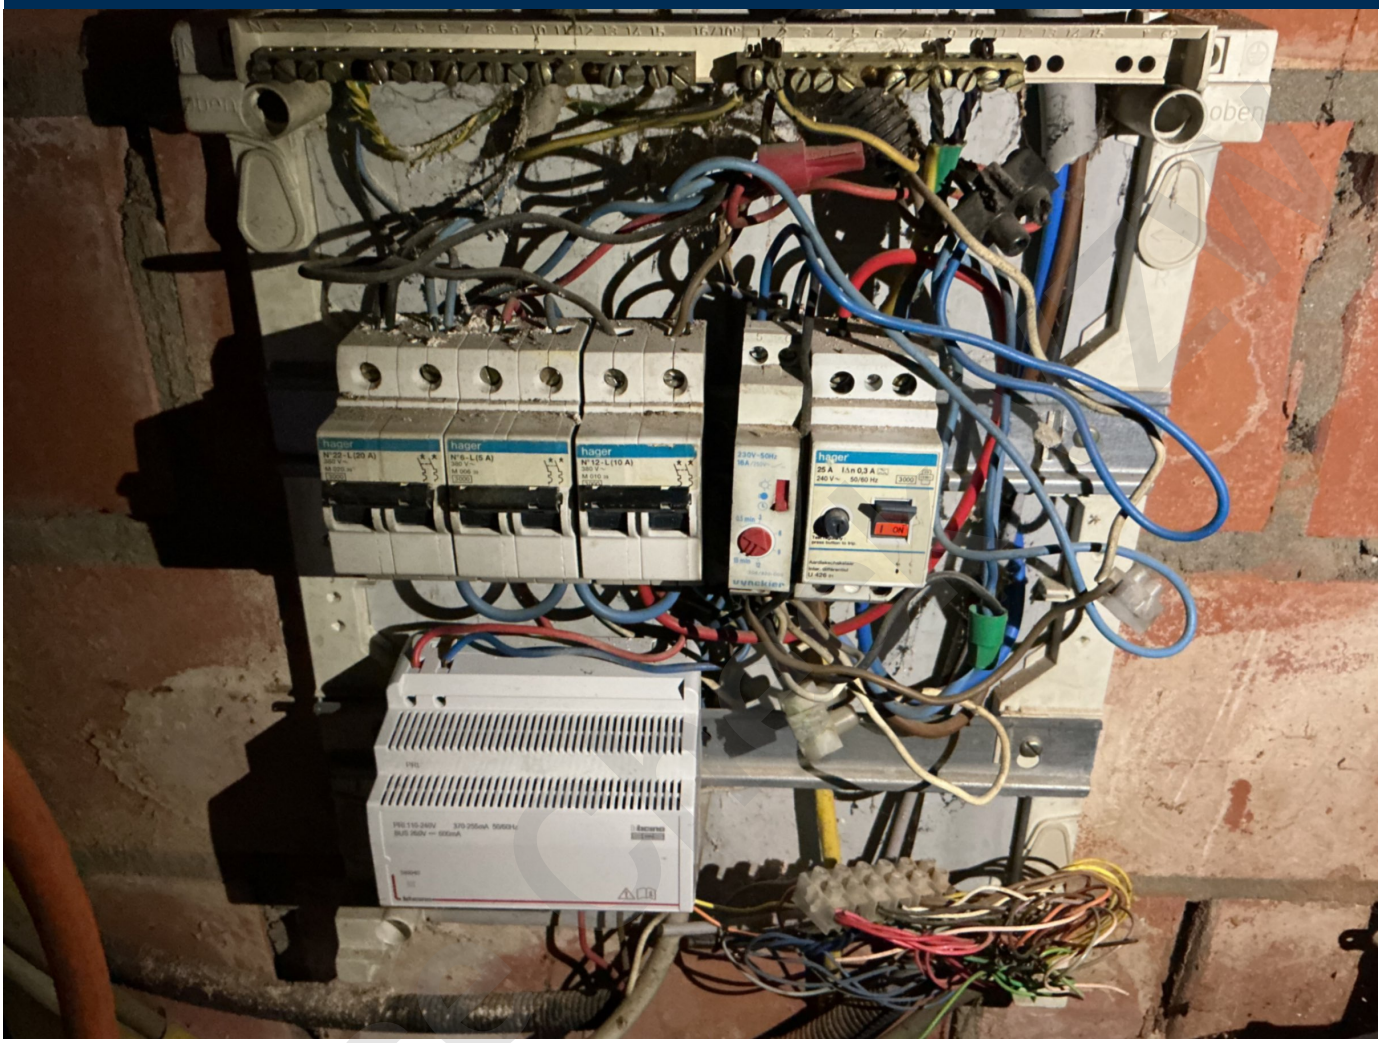
Elektrisch bord

- Het verdeelbord is onvoldoende gemarkeerd. Individuele markering, voedingsspanning en/of gevarendriehoek ontbreken. - oAfd 3.1.3.3; Afd 9.4.1
- Het eendraadschema en situatieplan zijn niet aanwezig. - oAfd 3.1.2.1
- Er ontbreken afdekplaatjes in het elektrisch bord. - Afd 5.2.6; oAfd 4.2.2.3
- Het elektrisch dossier is onvolledig. - oAfd. 3.1.2.1.b; oAfd. 9.1.2
- Het verslag van gelijkvormigheid of eerste controlebezoek ontbreekt. Gelieve dit voor te leggen of ons te ontbieden voor een gelijkvormigheidsonderzoek. - oAfd. 9.1.6
- De beschermingsgraad van de ruimte moet ten minste IPXX-D zijn voor ruimtes publiek toegankelijk en IPXX-B voor gewone ruimtes. - oAfd 4.2.2.3
- Er is geen deur aan het bord. - oAfd 4.2.2.3; oAfd 4.2.2.1.b; oAfd 5.3.5.1
