710 - INSP
ISO/IEC 17020
Origineel verslag

Controlebezoek - Periodiek [Hfst 6.5]

Verslagnummer: 32/24042026/58157/67851/1

Inspectie adres: Begijnenstraat 5, 9100 Sint-Niklaas (België)

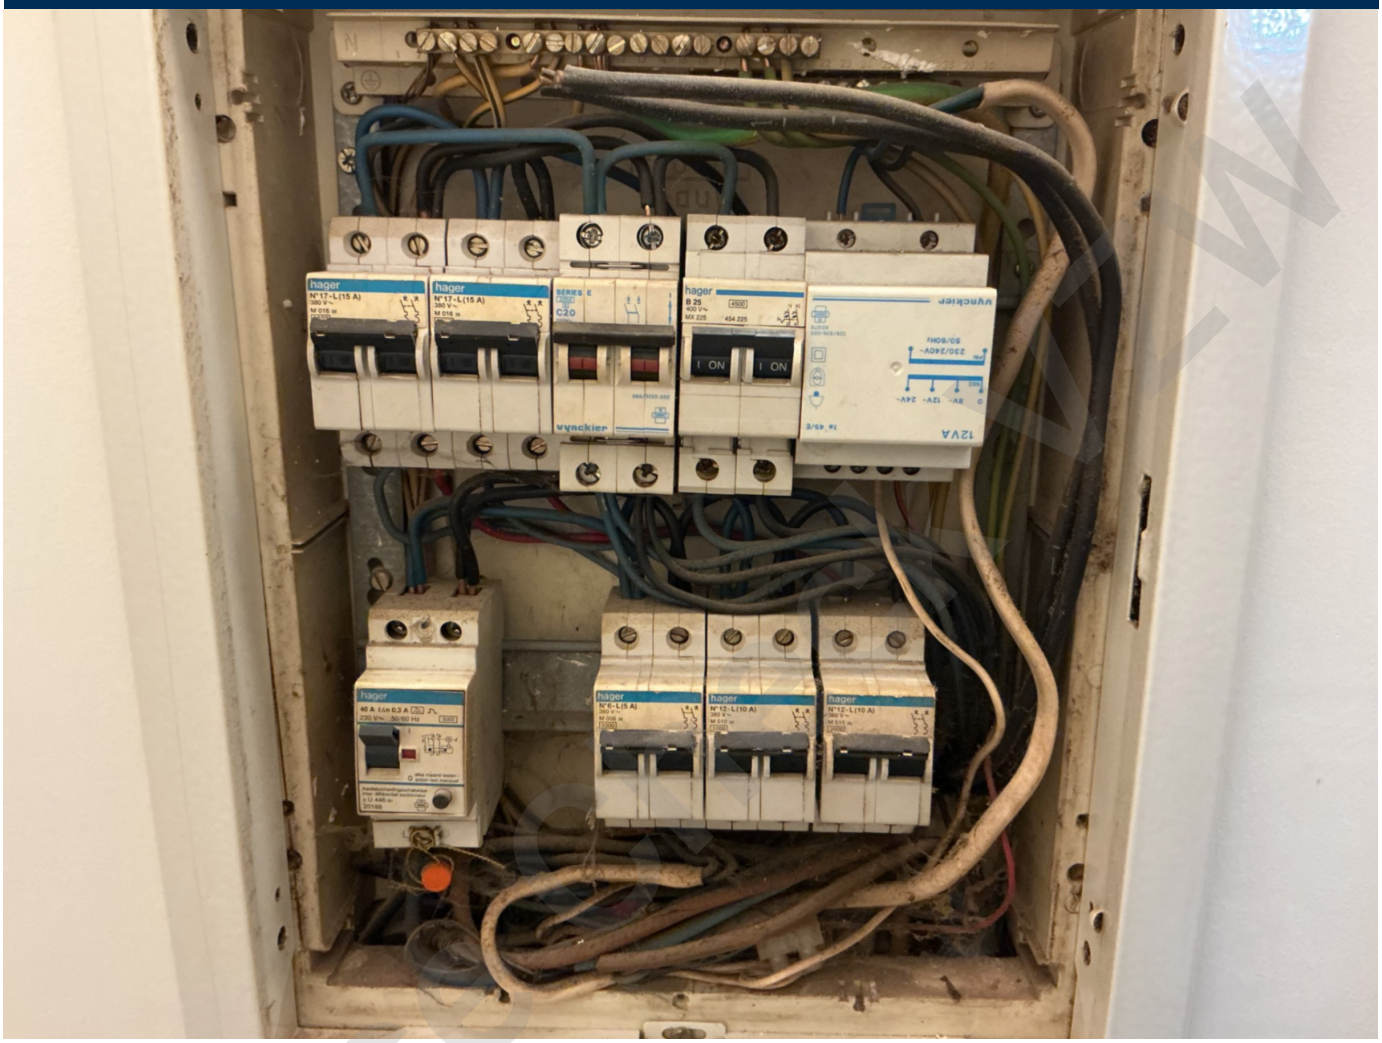
Elektrisch bord

- Het verdeelbord is onvoldoende gemarkeerd. Individuele markering, voedingsspanning en/of gevarendriehoek ontbreken. - oAfd 3.1.3.3; Afd 9.4.1
- Het eendraadschema en situatieplan zijn niet aanwezig. - oAfd 3.1.2.1
- De installatie is niet aangevuld met een differentieelstroombeschermingsinrichting met hoge of zeer hoge gevoeligheid, - oAfd 4.2.4.3
- Een differentieelstroombeschermingsinrichting van hoge of zeer hoge gevoeligheid beschermt niet zoals het zou moeten de circuits waar water aanwezig is. (factor van externe invloeden AD2 of meer)-, - oAfd 4.2.4.3.b ; oAfd 5.3.5.3
- De kringen die de wasmachine, vaatwasmachine, droogkast voeden, zijn niet voorzien van een (zeer) hoog gevoelige differentieelstroombeschermingsinrichting. - oAfd 4.2.4.3.b
