Asbestinventarisattest

Eigenlostraat 51, 9100 Sint-Niklaas

Attestnummer : **20260127-000187.000**
Uitgegeven op : **27.01.2026**
Geldig tot : **Onbeperkt** (tenzij de toestand wijzigt)

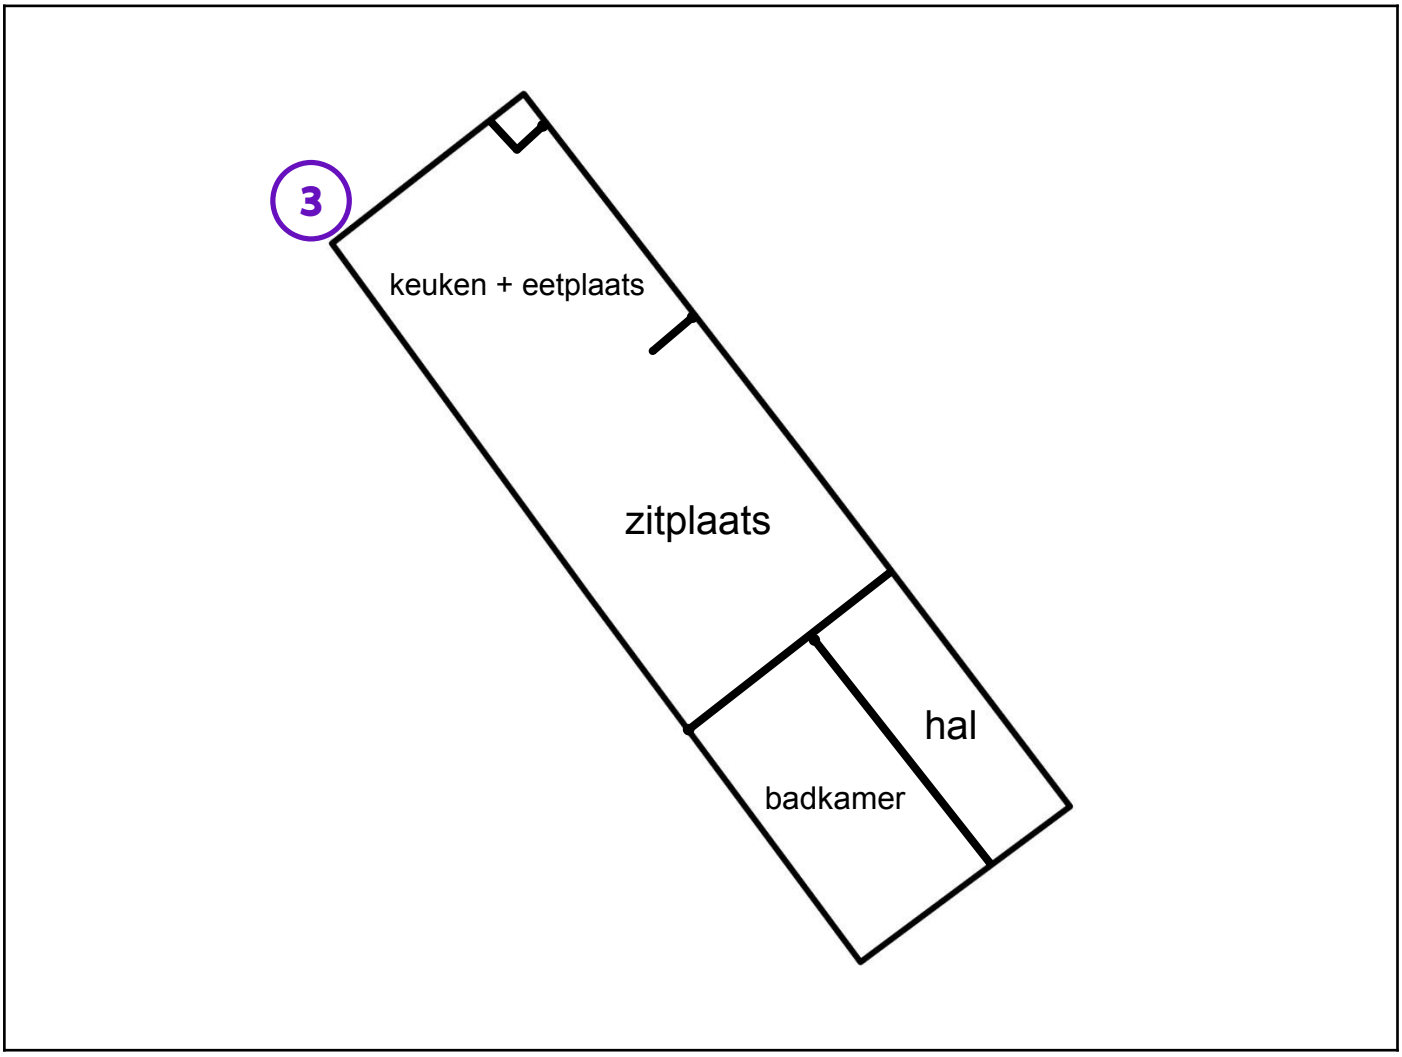
Plan 1.1: Gelijkvloers

De putten konden niet open. De kans bestaat dat er ondergronds nog asbesthoudende buizen aanwezig zijn.

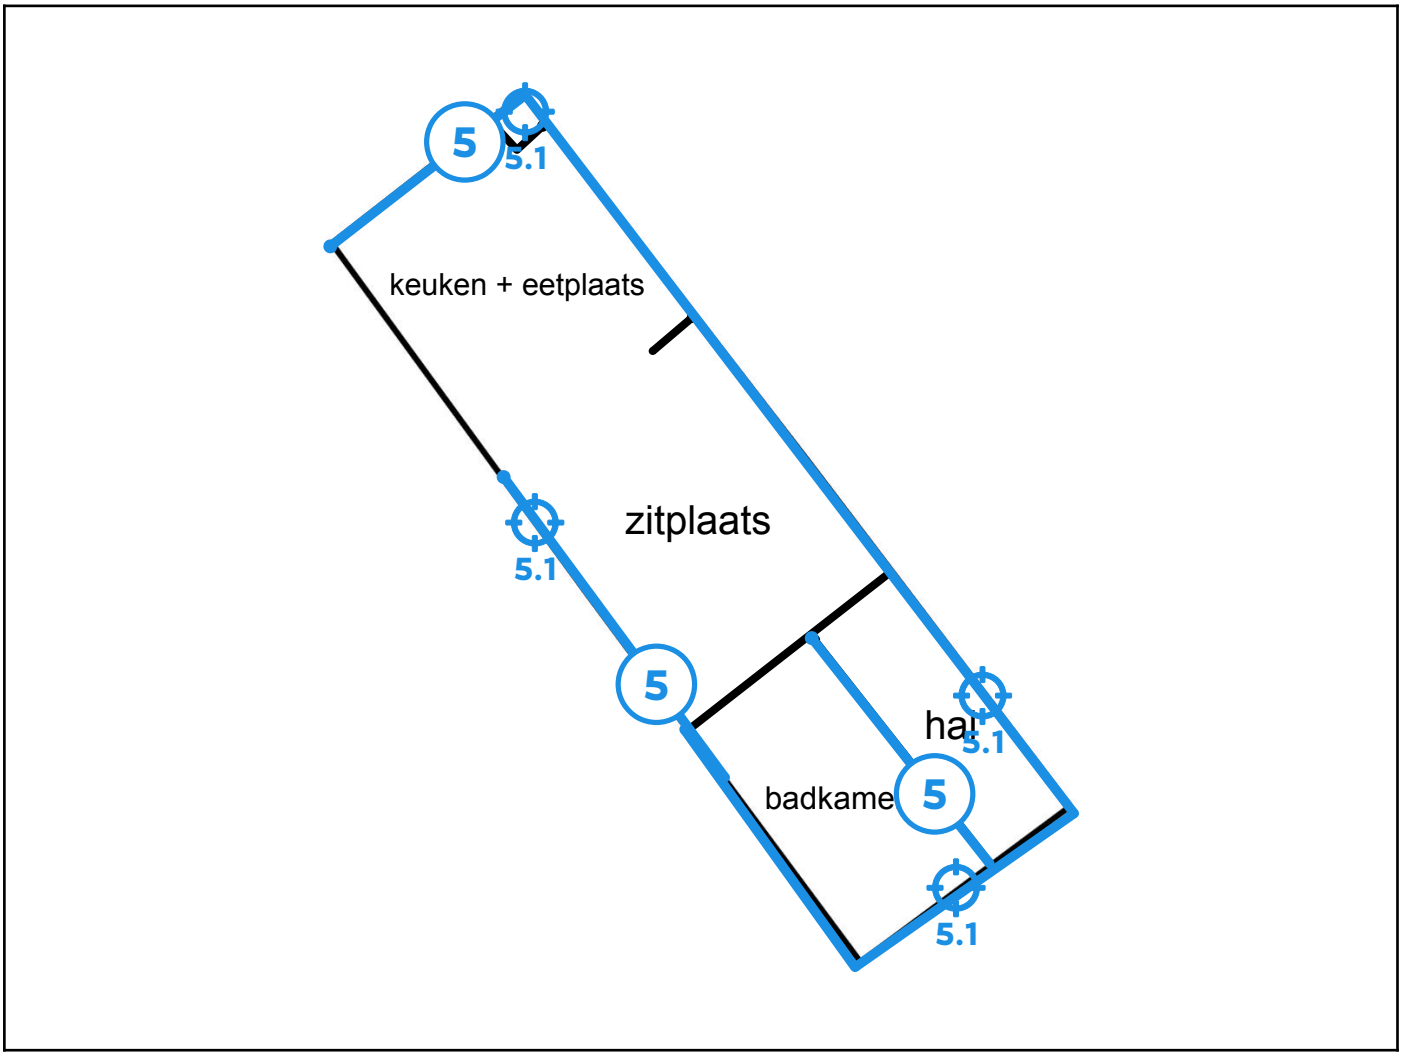
Plan 1.2: Gelijkvloers pleisterwerk muren

Beschrijving	Type	Actie
5. Pleisterwerk muren	Geen asbest	-
5.1 Code: staal 1	Mengmonster	-

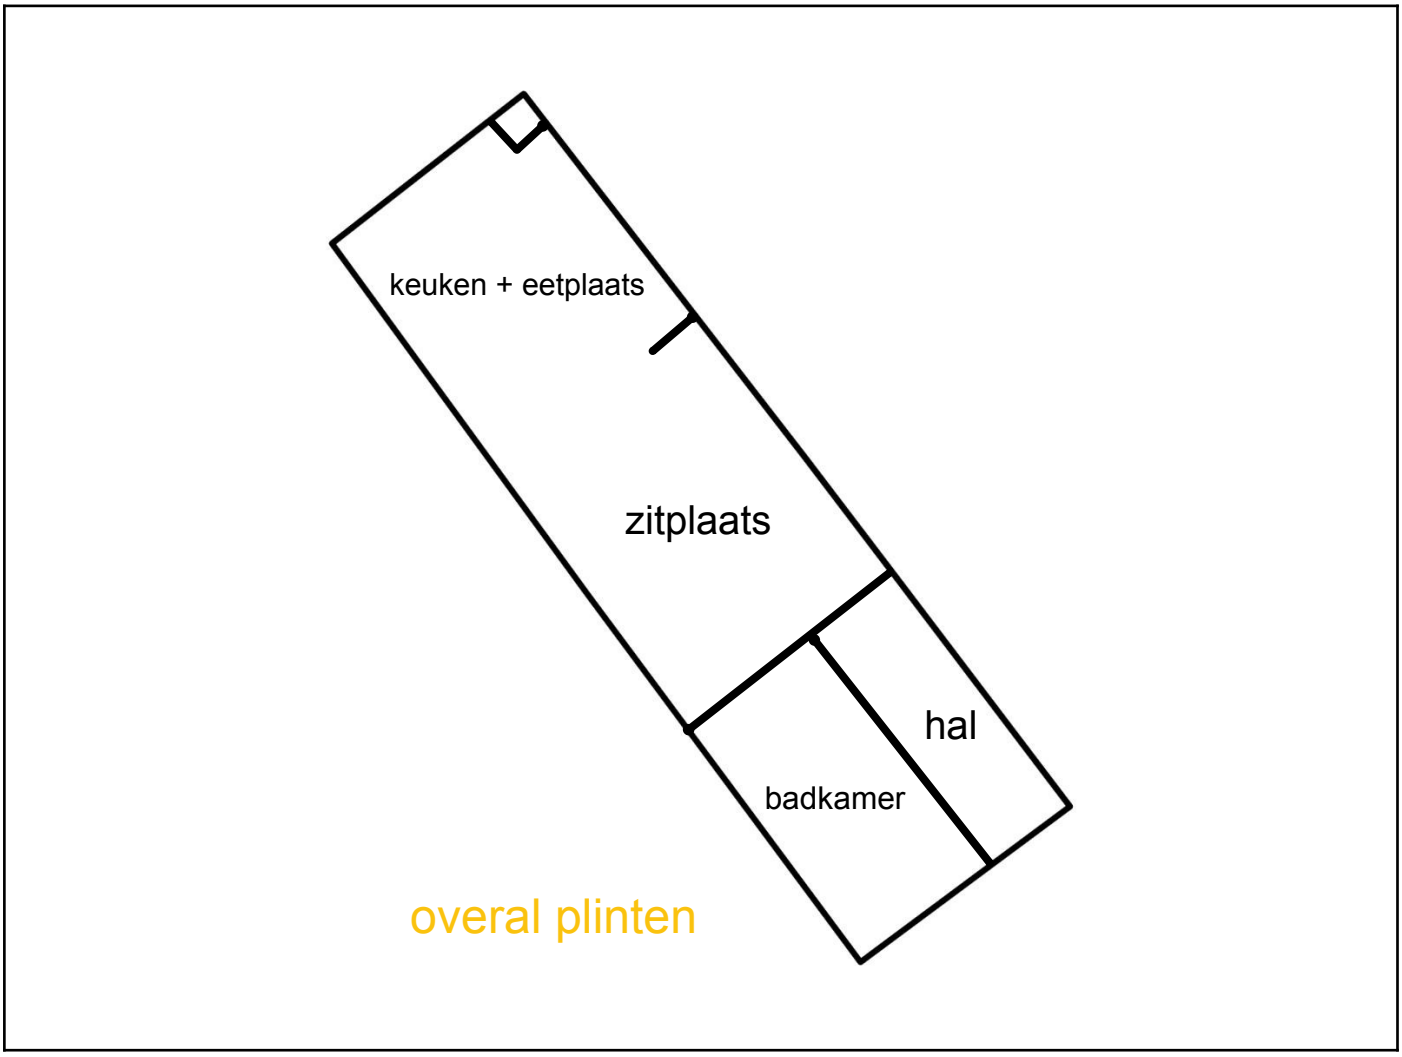
Plan 1.3: Gelijkvloers plinten

Plinten werden soms verlijmd met asbesthoudende lijm. Bij werken, laat dit onderzoeken.

Boven zat er een plint los en daar was duidedlijk geen verdachte lijm aanwezig.

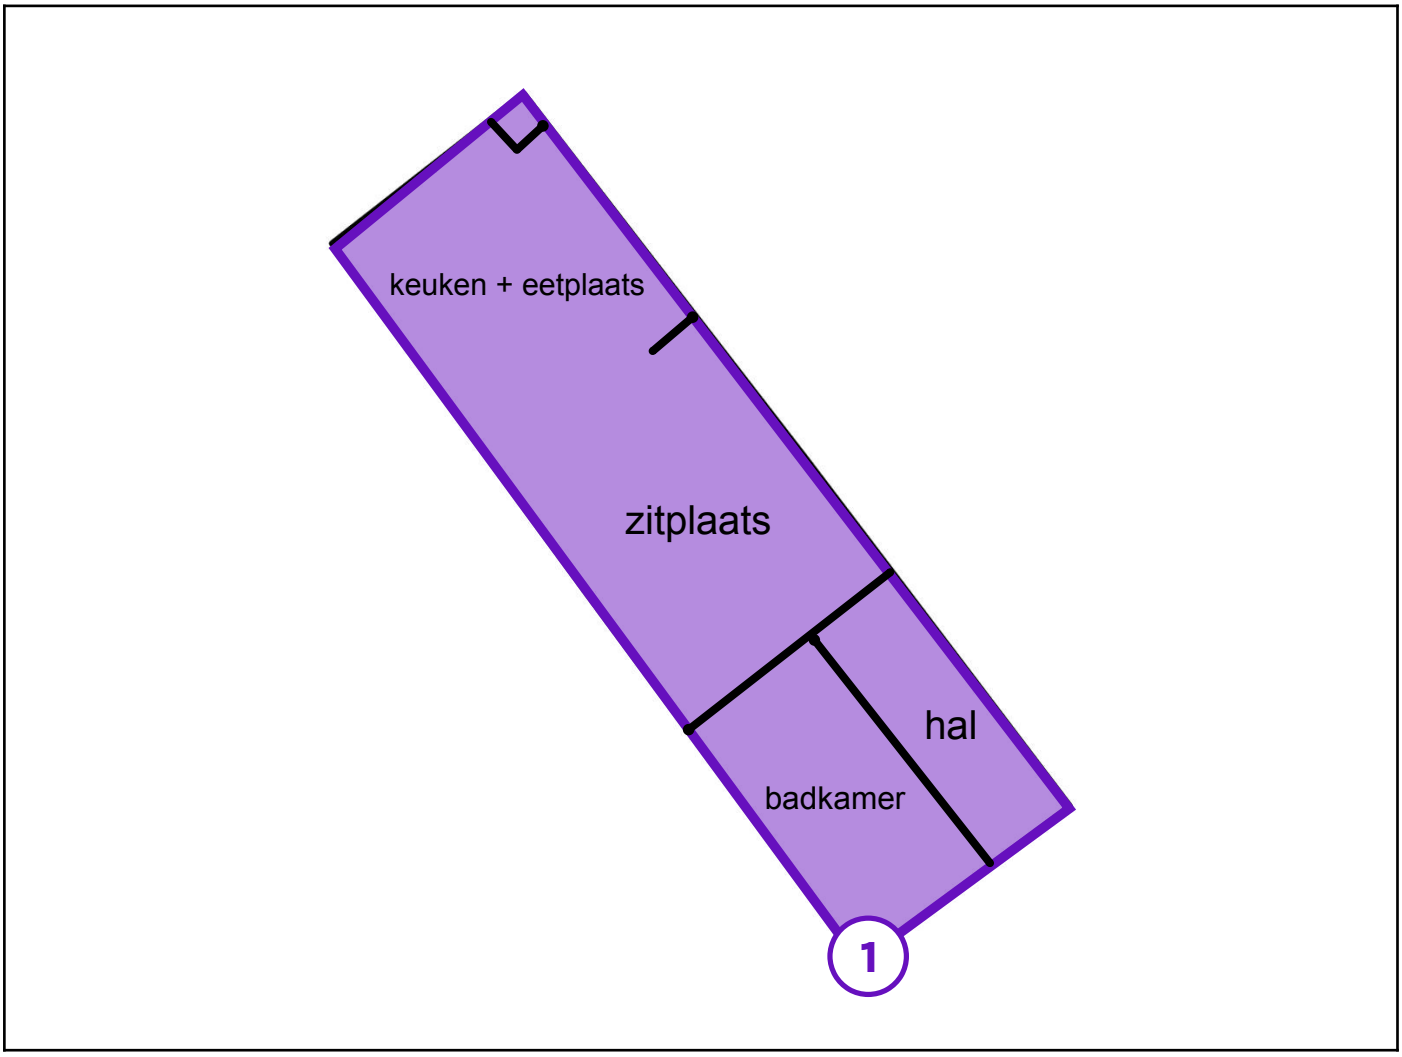
Plan 1.4: Gelijkvloers plafonds

De plafonds werden afgewerkt met niet-asbestverdachte voorzetpanelen die inspectie van de bedekte structuur (opbouw, pleisterwerk) verhinderen.

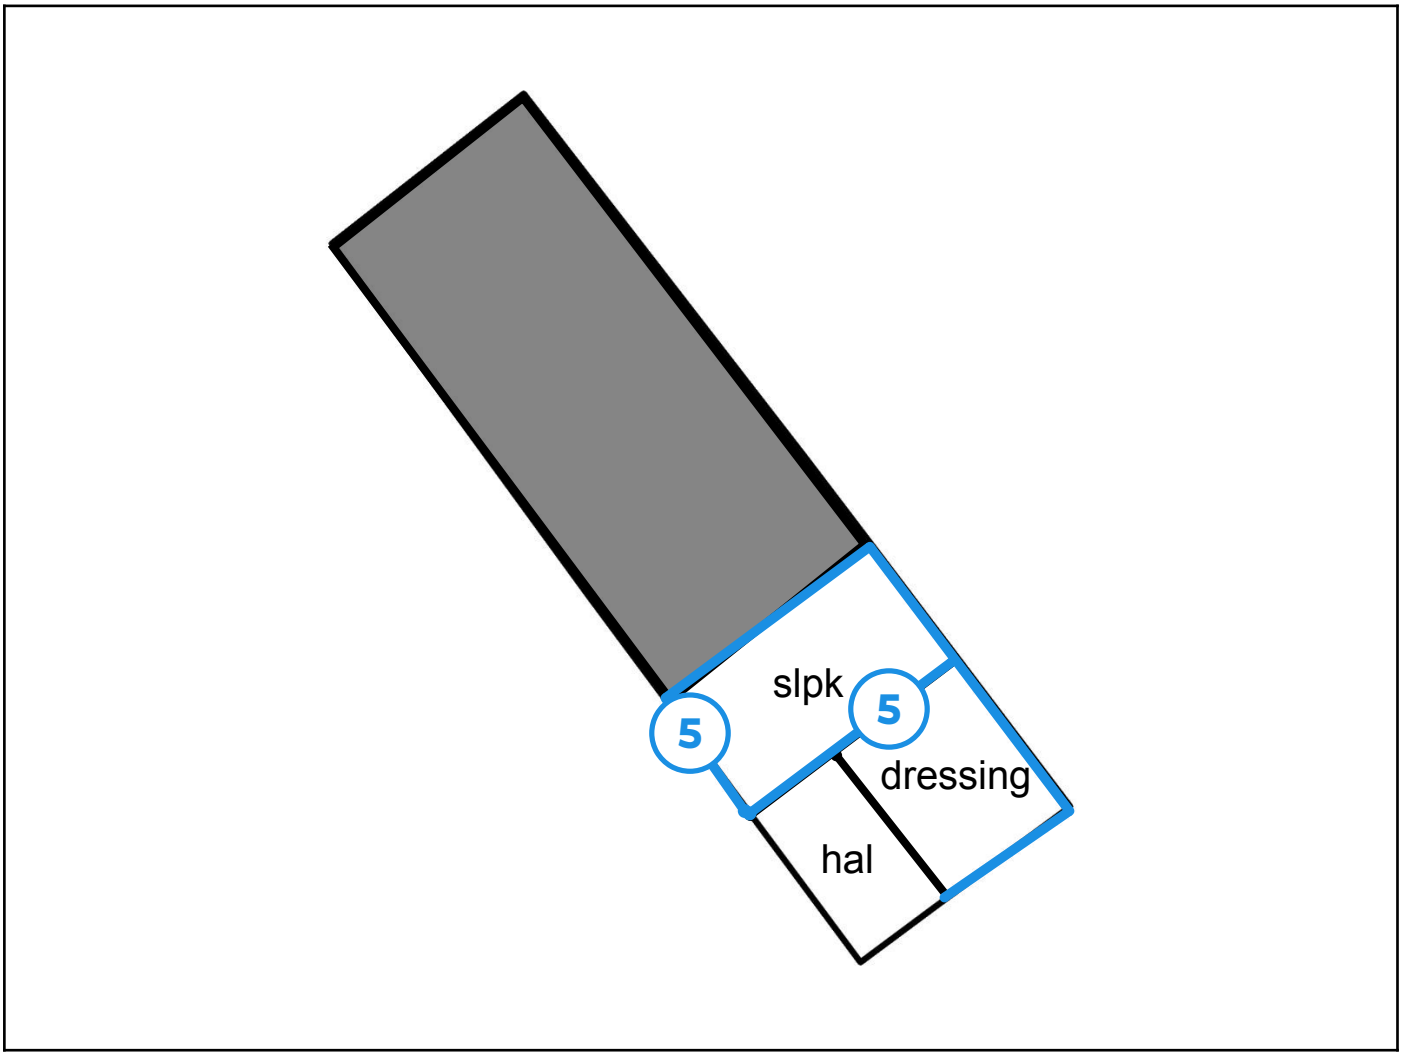
Plan 1.5: Verdieping pleisterwerk muren

Beschrijving	Type	Actie
5. Pleisterwerk muren	Geen asbest	-

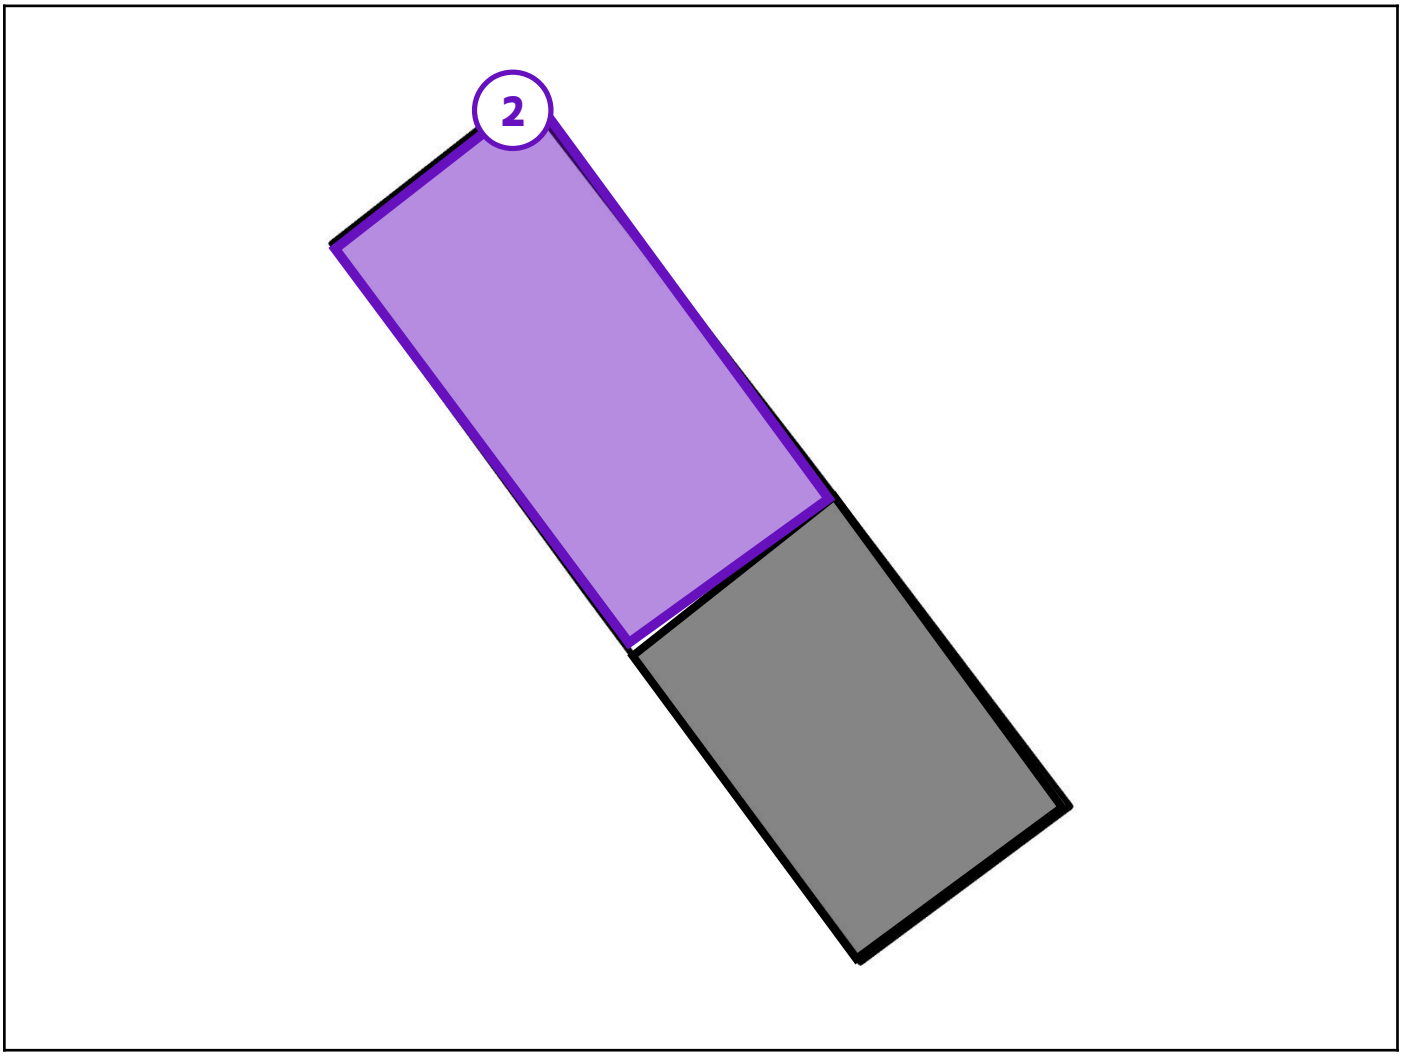
Plan 1.7: Plat dak

Het plat dak is in EPDM en dat is niet verdacht.

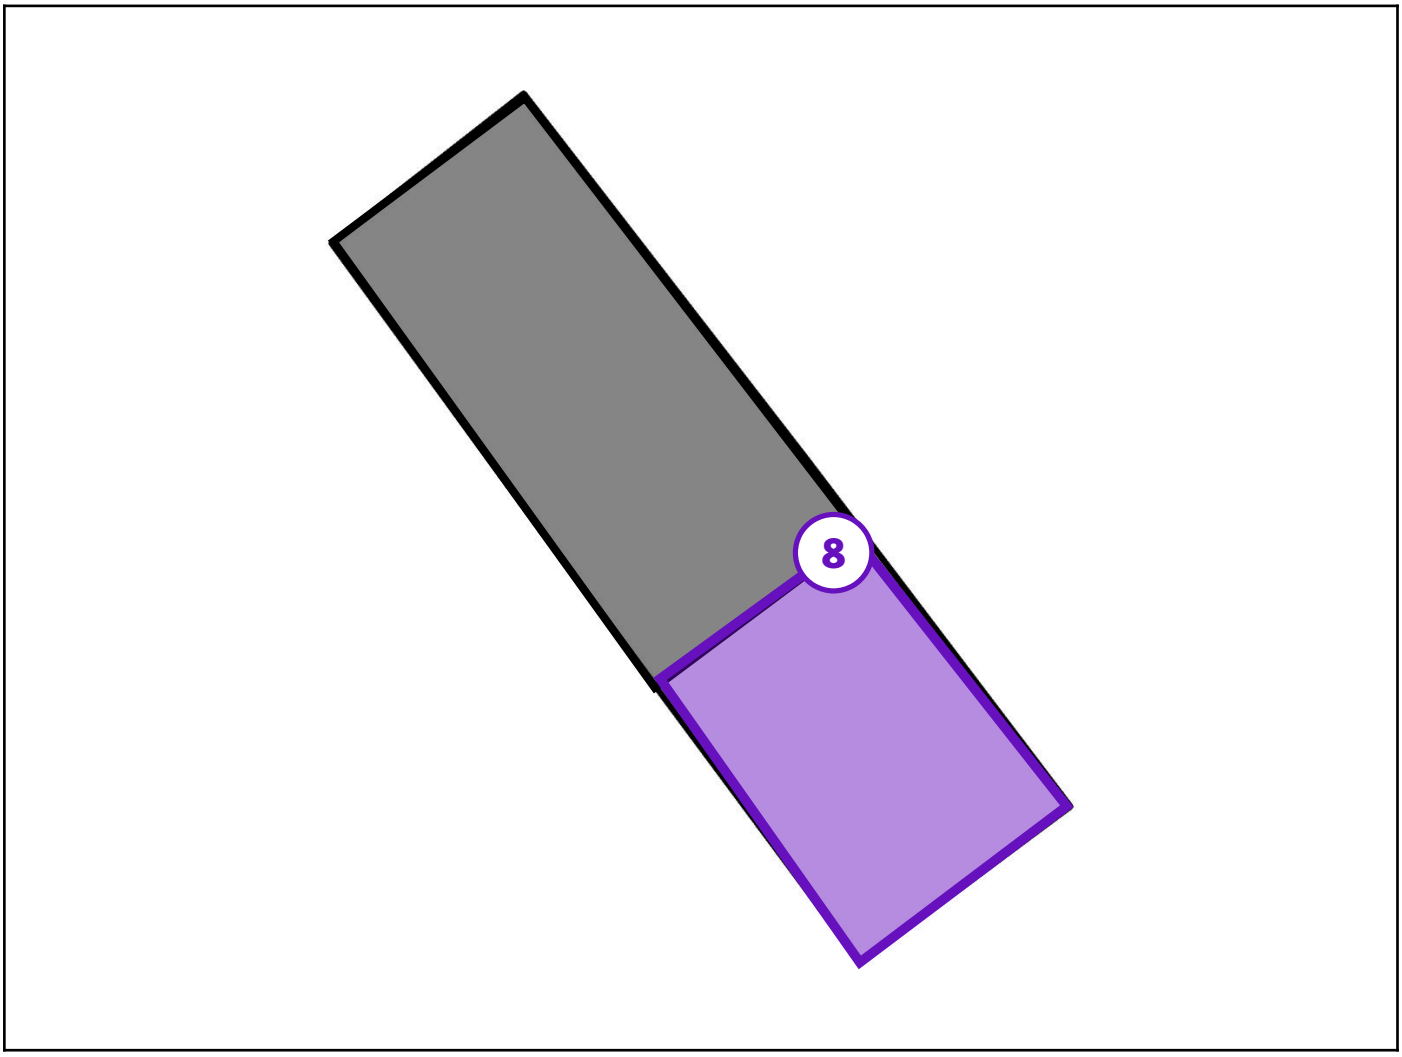
Plan 1.8: Onderdak

Beschrijving	Type	Actie
8. Onderdak in plastic	Overige ruimte of materiaal	-

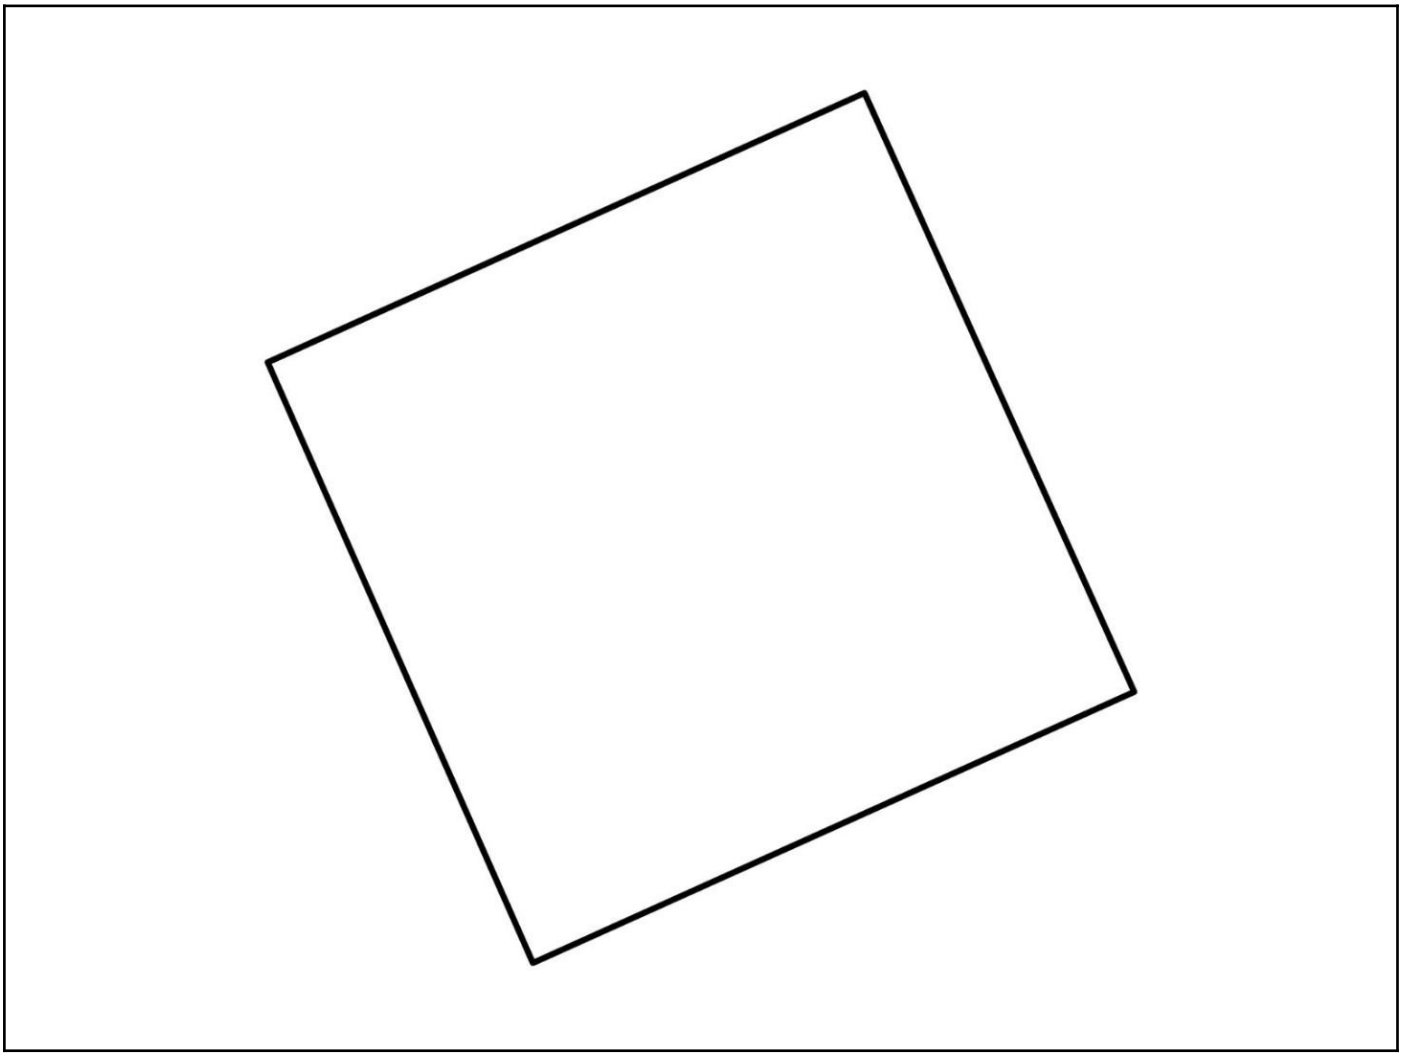
Plan 2.1: Bijgebouw

0 Geen asbest

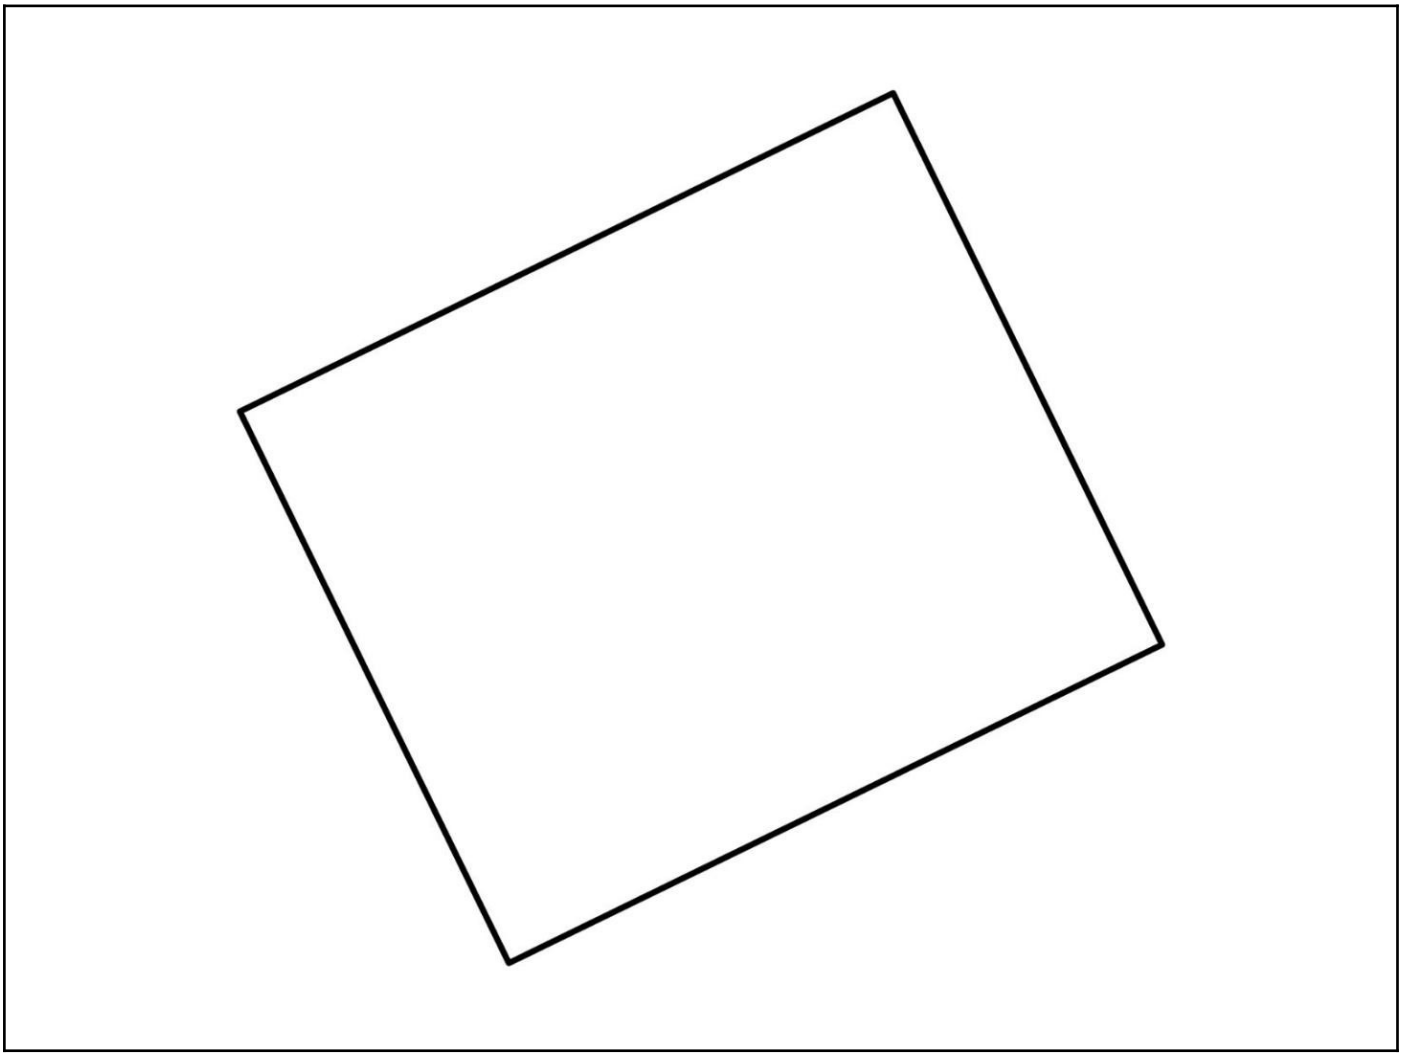
Plan 3.1: Bijgebouw

0 Geen asbest

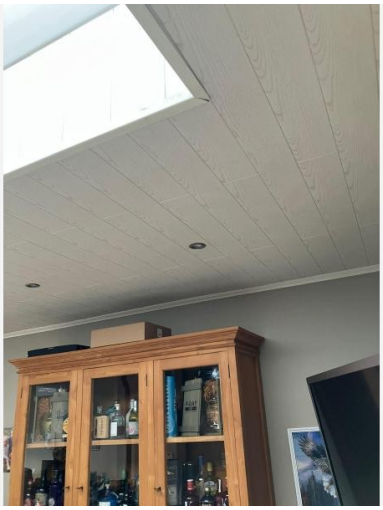
Fiche 1: Plafonds bestaande uit voorzetpanelen

Basis voor advies	De asbestdeskundige beoordeelt het materiaal als niet-asbestverdacht.
Primaire drager	Plafond

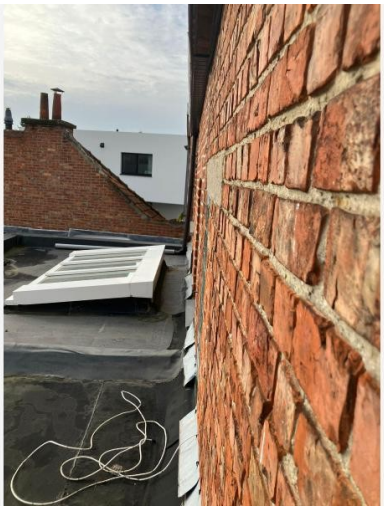
Fiche 2: Plat dak in EPDM

Basis voor advies	De asbestdeskundige beoordeelt het materiaal als asbesthoudend op basis van een beoordeling met het blote oog.
