Asbestinventarisattest

Elsstraat-Zuid 20, 9140 Temse

Attestnummer : **20260210-000112.000**
Uitgegeven op : **10.02.2026**
Geldig tot : **10.02.2036**

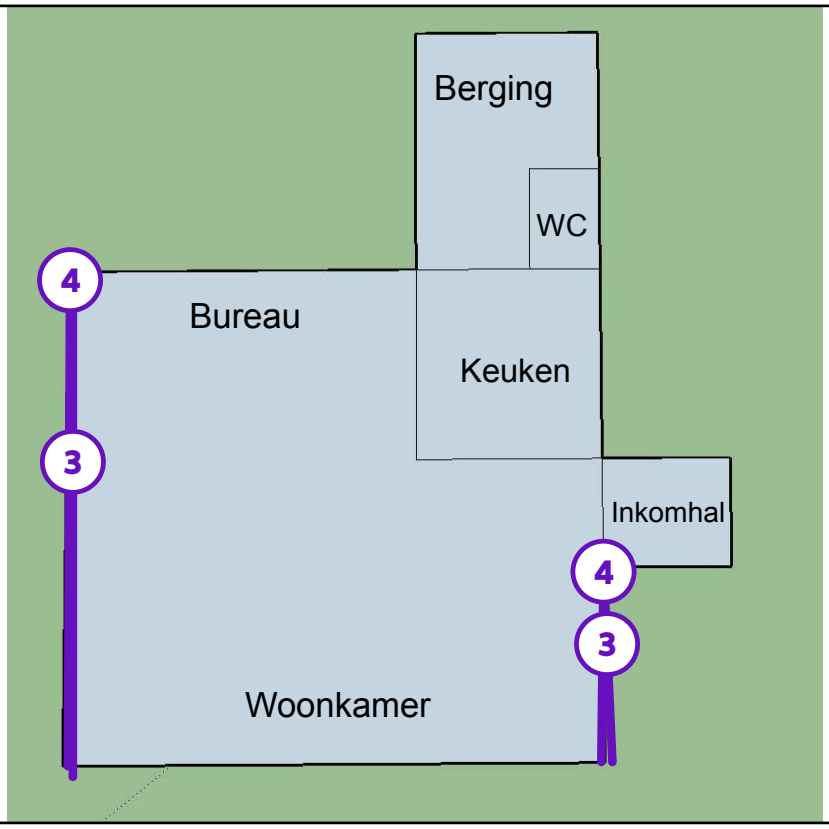
Plan 1.1: Gelijkvloers

Beschrijving	Type	Actie
3. Gipsplaat muren (smeerlaag)	Advies	-
4. Pleister (achter valse wanden)	Advies	-

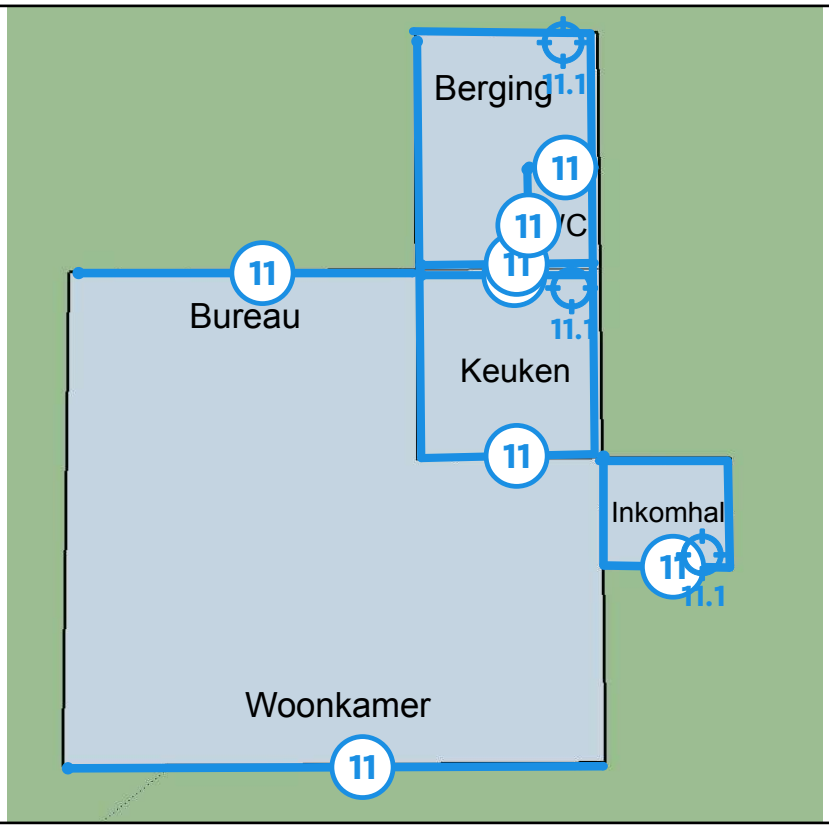
Plan 1.2: Gelijkvloers

Beschrijving	Type	Actie
11. Pleister (muren)	Geen asbest	-
11.1 Code: MS01	Mengmonster	-

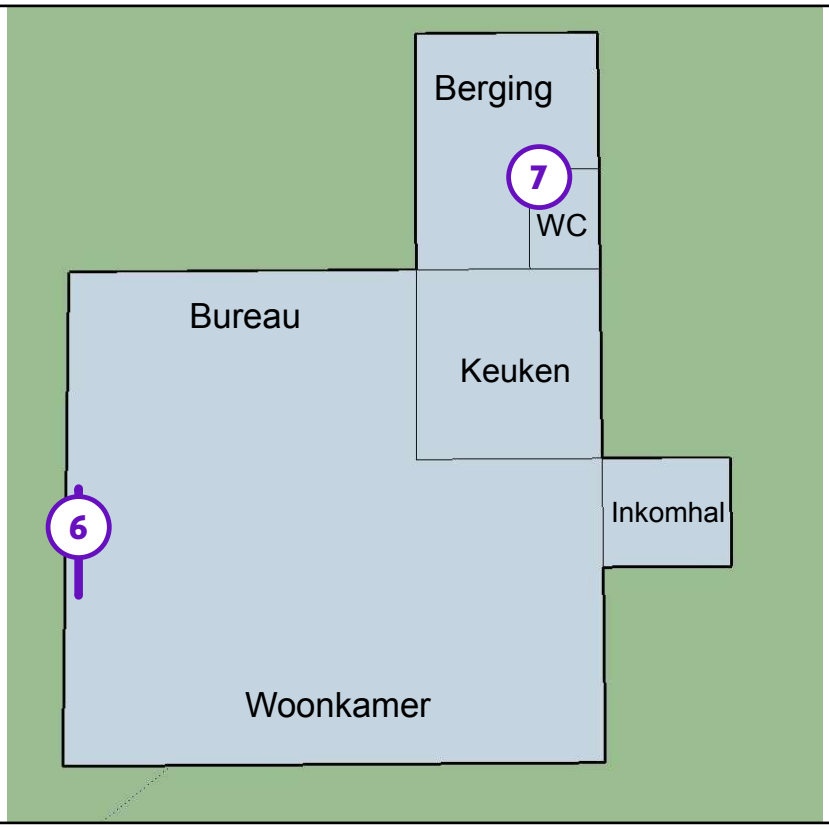
Plan 1.3: Gelijkvloers

Beschrijving	Type	Actie
6. Kachelkoord (niet asbesthoudend)	Advies	-
7. Doorvoering	Advies	-

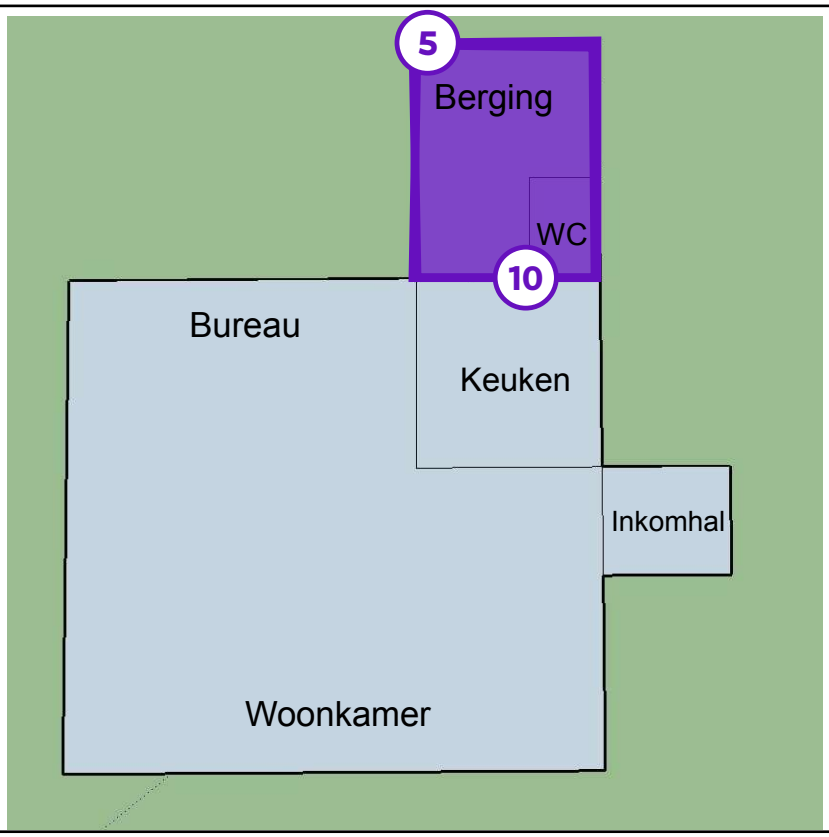
Plan 1.4: Gelijkvloers

Beschrijving	Type	Actie
5. Pleister (onder verlaagd plafond)	Advies	-
10. Gipsplaat plafond (smeerlaag)	Advies	-

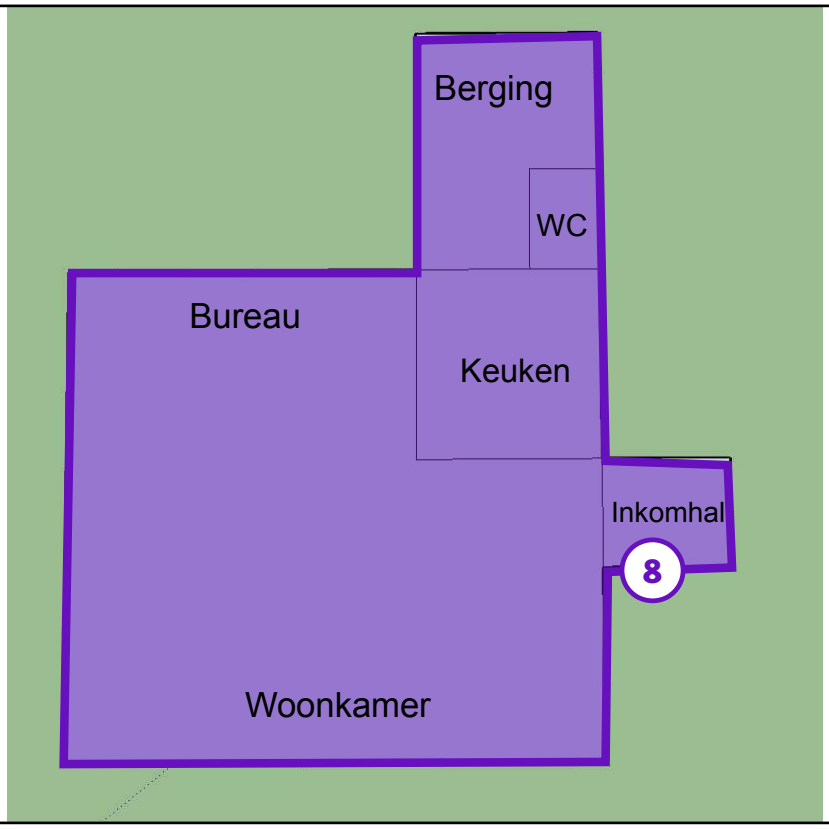
Plan 1.5: Gelijkvloers

Beschrijving	Type	Actie
8. Lijmlaag onder vloeren, vloerbedekking en faiences	Advies	-

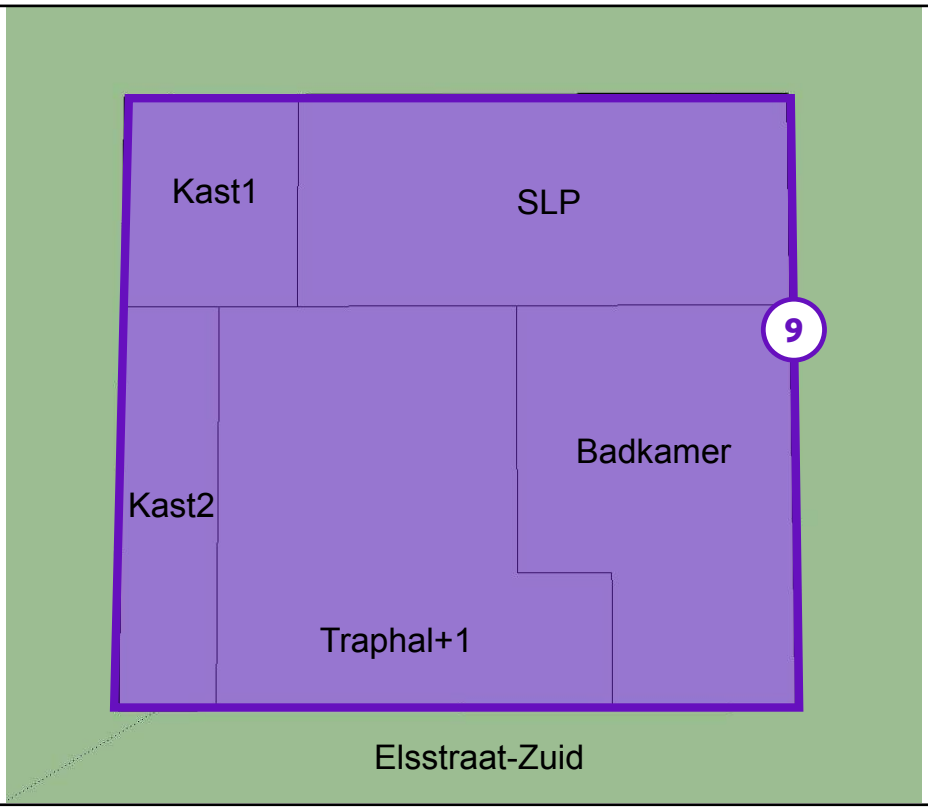
Plan 1.6: +1

Beschrijving	Type	Actie
9. Lijm en/of vloerbedekking (onder planchée)	Advies	-

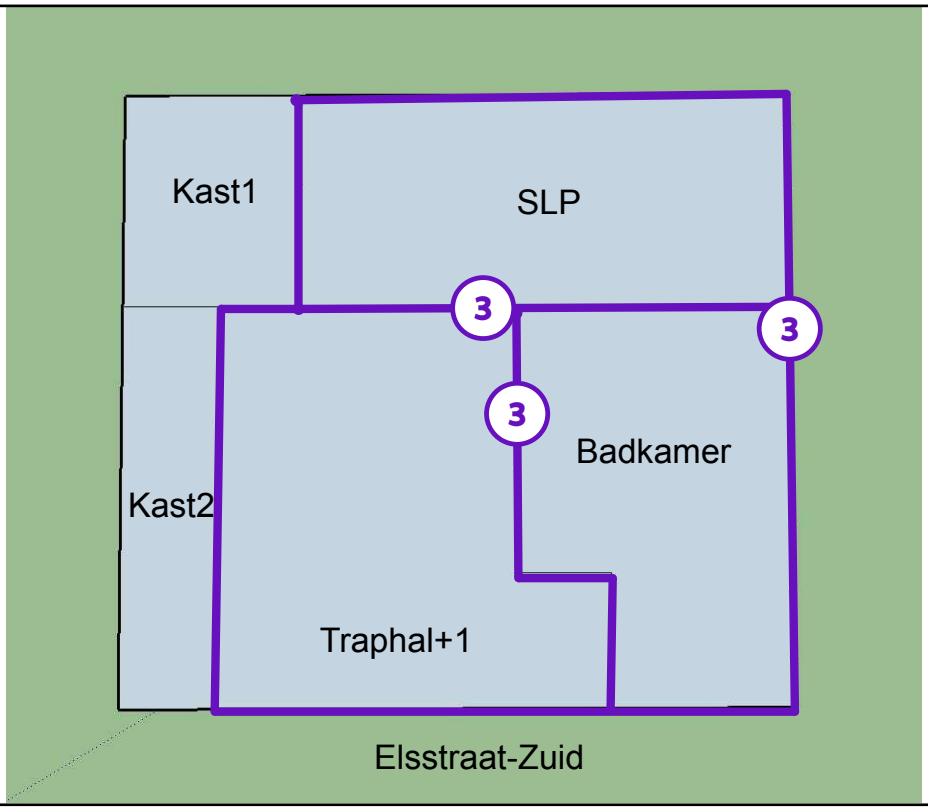
Plan 1.7: +1

Beschrijving	Type	Actie
3. Gipsplaat muren (smeerlaag)	Advies	-

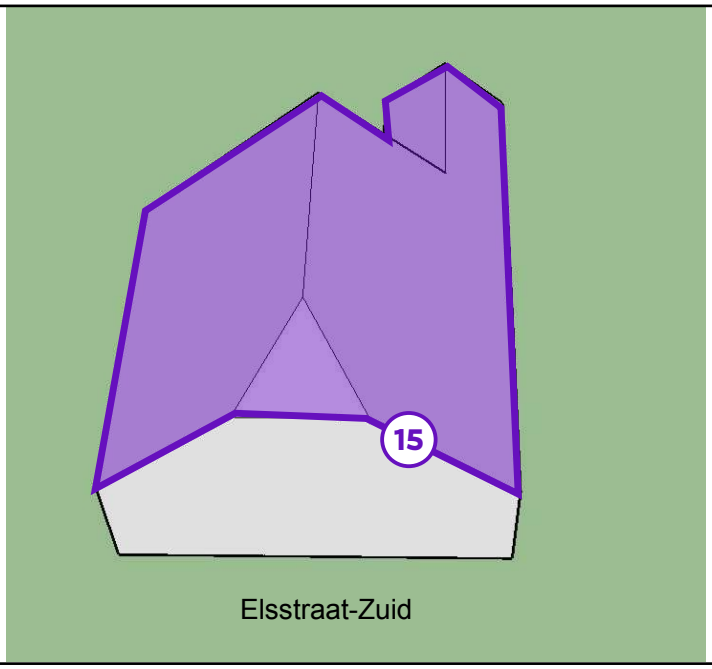
Plan 1.9: Dakenplan bovenaanzicht

Beschrijving	Type	Actie
15. Dakbedekkings is niet asbestverdacht	Overige ruimte of materiaal	-

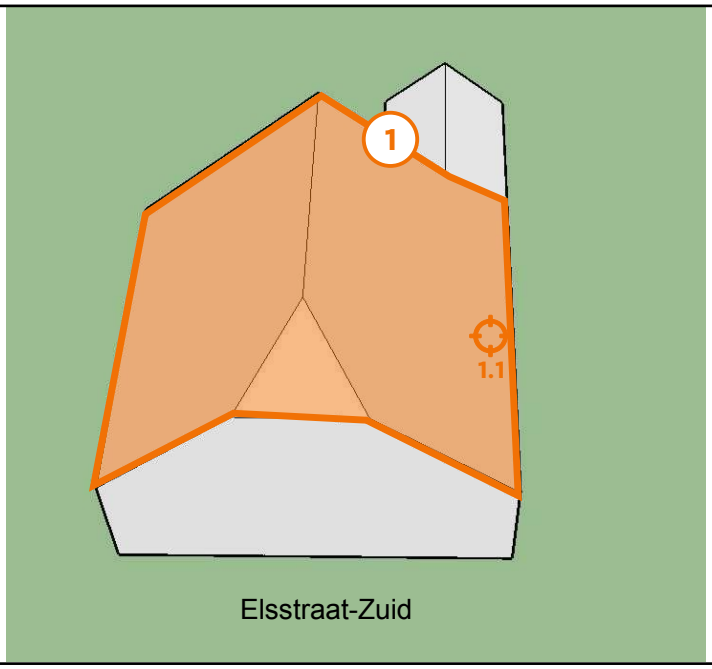
Plan 1.10: Dakenplan bovenaanzicht

Beschrijving	Type	Actie
1. Onderdak (menuiserite)	Asbestmateriaal	Verwijderen
1.1 Code: PS01	Puntmonster	-

Fiche 1: Onderdak (menuiserite)

Eindbeoordeling materiaalrisico	Verhoogd materiaalrisico en/of verhoogde kans op vezelvrijgave

Gebondenheid	Categorie 1: hechtgebonden in oorsprong
Asbestsoort (vezeltype)	Alleen chrysotiel
Asbestconcentratie	Laag (< 50%)
Afschermingsgraad van het gehele materiaal	Geheel of deels vrij aan de buitenlucht
Toestand van het materiaal	Matig beschadigd, matig verweerd

#	Type	Referentie	Resultaat
1.1	Puntmonster	PS01	Chrysotiel

Verwijderen

- Zorg voor een veilig beheer. Vermijd het beschadigen van het asbestmateriaal. Controleer de toestand jaarlijks op wijzigingen.

- Eenvoudige handelingen: mag via doe-het-zelf of door werknemer(s) met opleidingsattest eenvoudige handelingen
  Hecht gebonden. Platen kunnen in hun geheel verwijderd worden zonder te beschadigen.

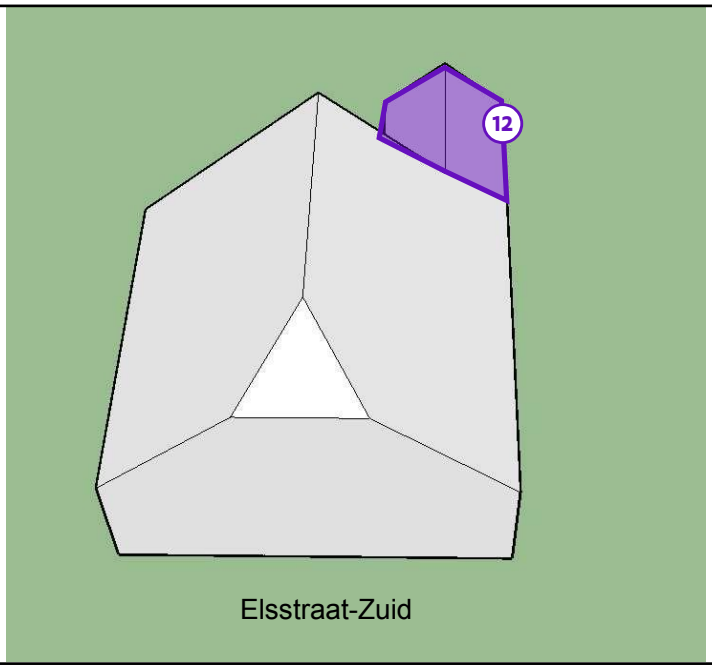
Plan 1.11: Dakenplan bovenaanzicht

Beschrijving	Type	Actie
12. Onderdak (niet asbestverdacht)	Overige ruimte of materiaal	-

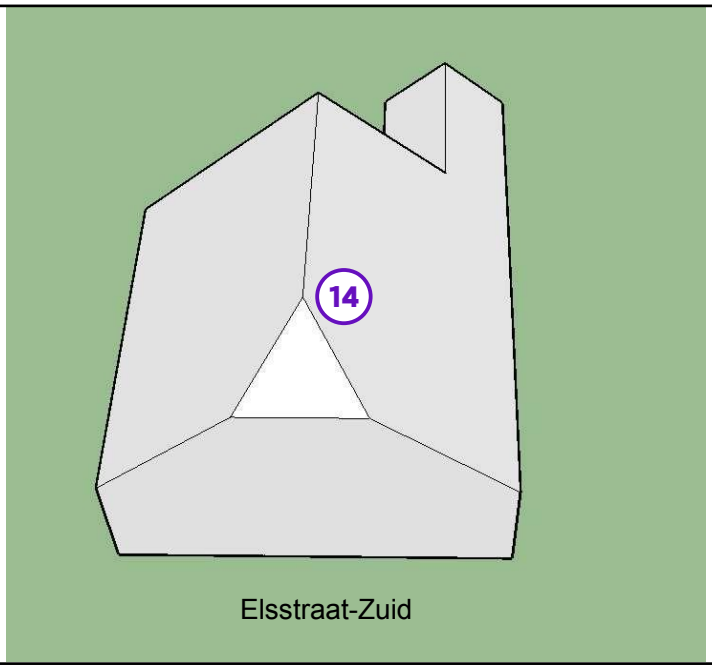
Plan 1.12: Dakenplan bovenaanzicht

Beschrijving	Type	Actie
14. Rookgaskanalen (niet abestverdacht)	Overige ruimte of materiaal	-

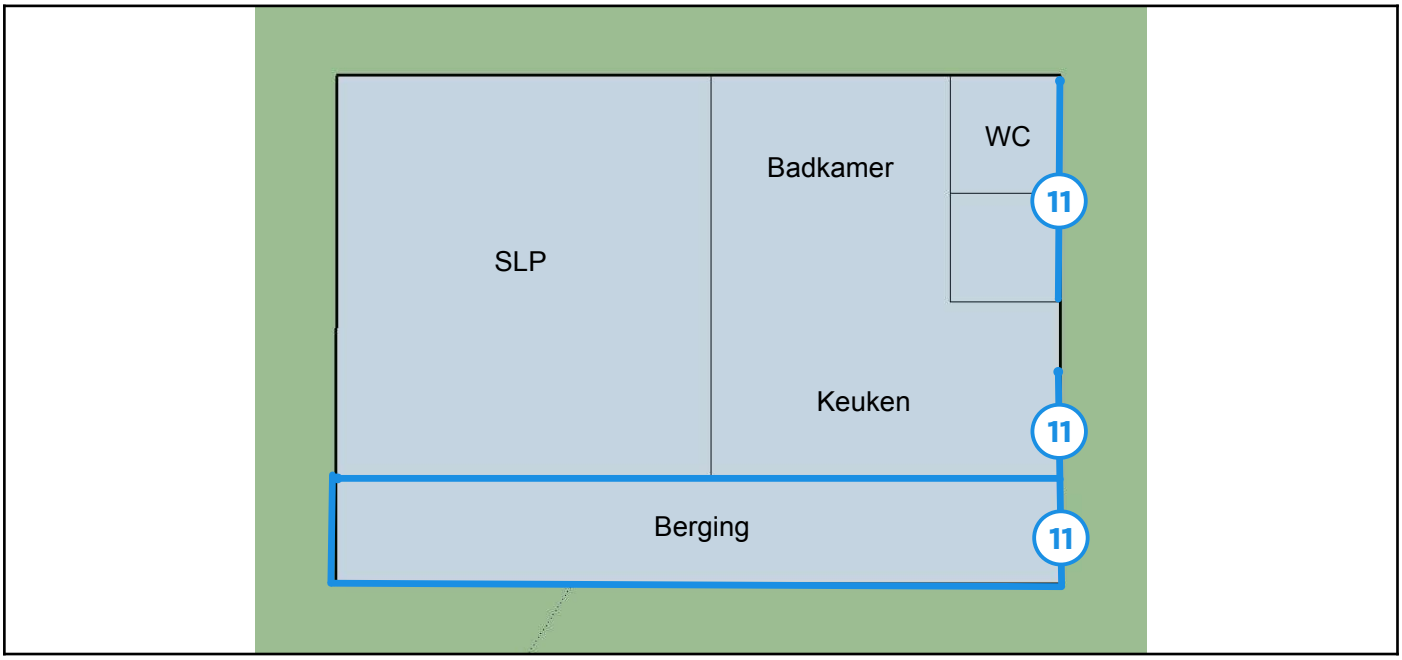
Plan 1.13: Gelijkvloers achterhuis

Beschrijving	Type	Actie
11. Pleister (muren)	Geen asbest	-

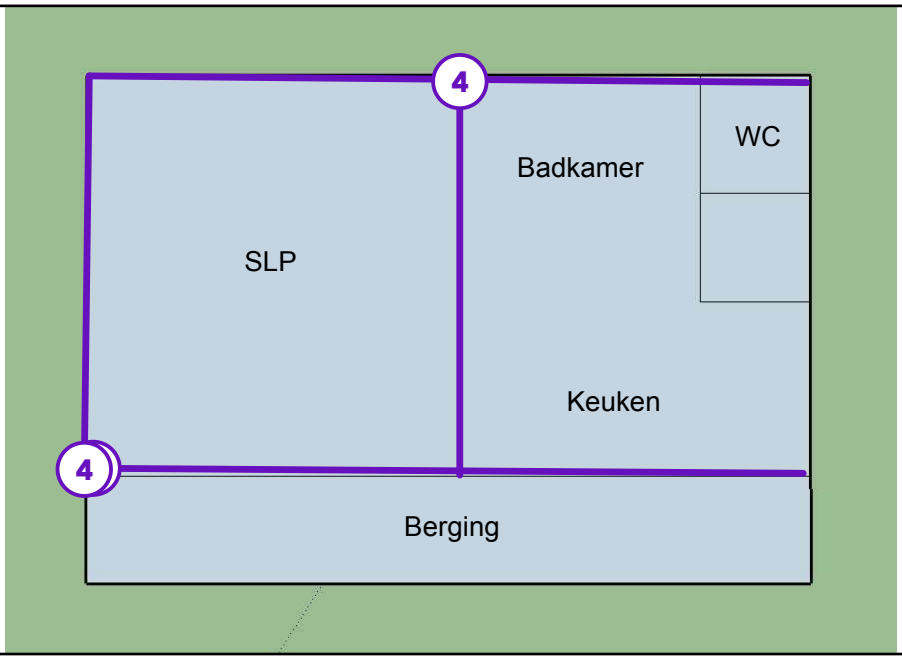
Plan 1.14: Gelijkvloers achterhuis

Beschrijving	Type	Actie
4. Pleister (achter valse wanden)	Advies	-

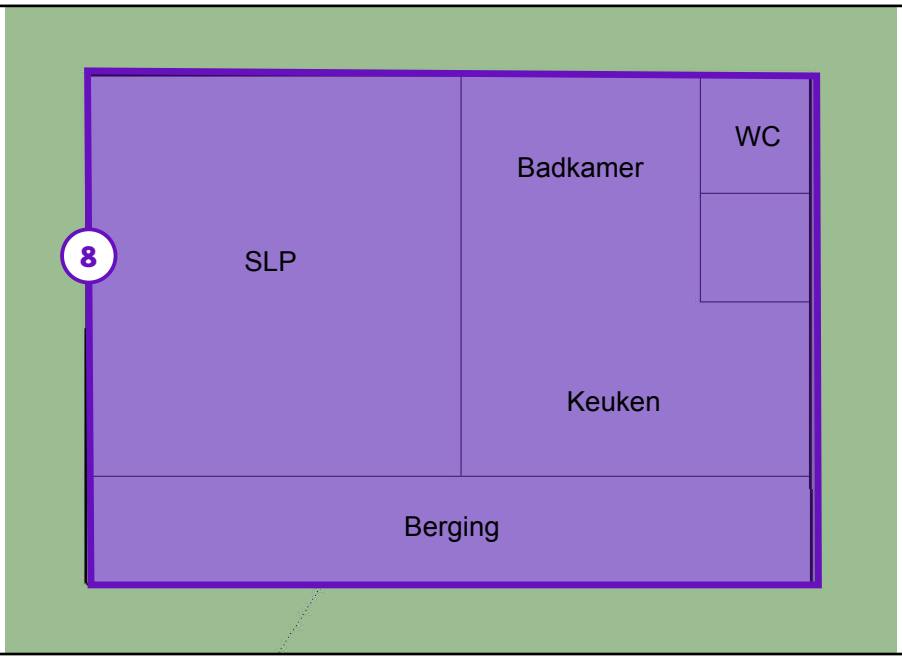
Plan 1.15: Gelijkvloers achterhuis

Beschrijving	Type	Actie
8. Lijmlaag onder vloeren, vloerbedekking en faiences	Advies	-

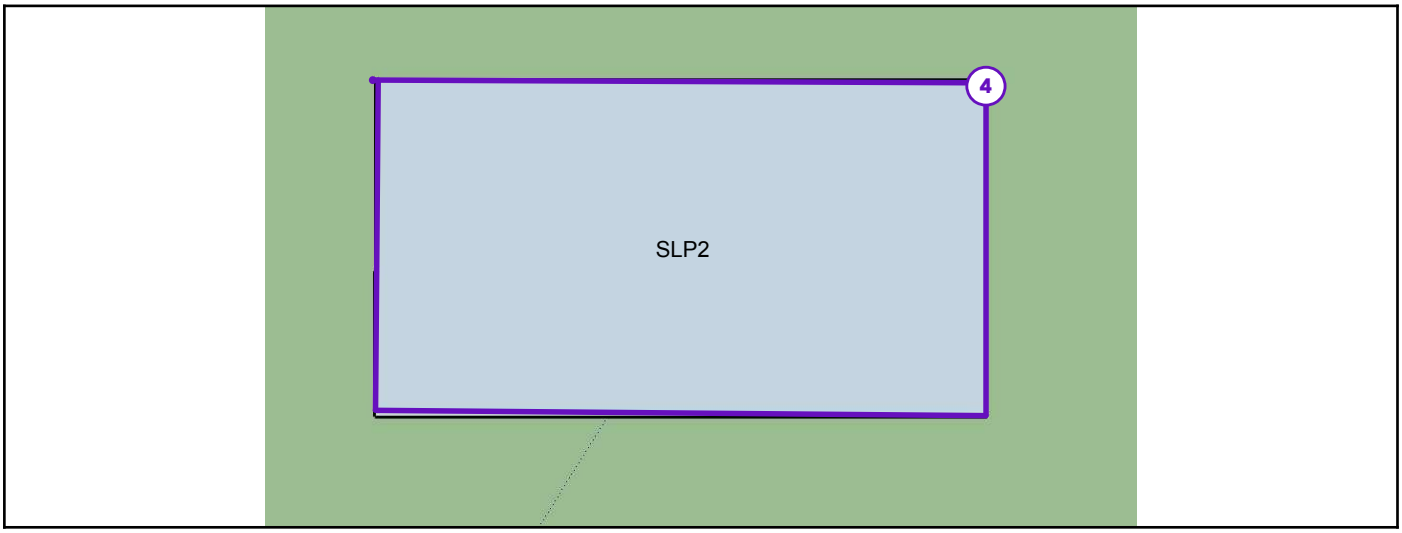
Plan 1.16: +1 achterhuis

Beschrijving	Type	Actie
4. Pleister (achter valse wanden)	Advies	-

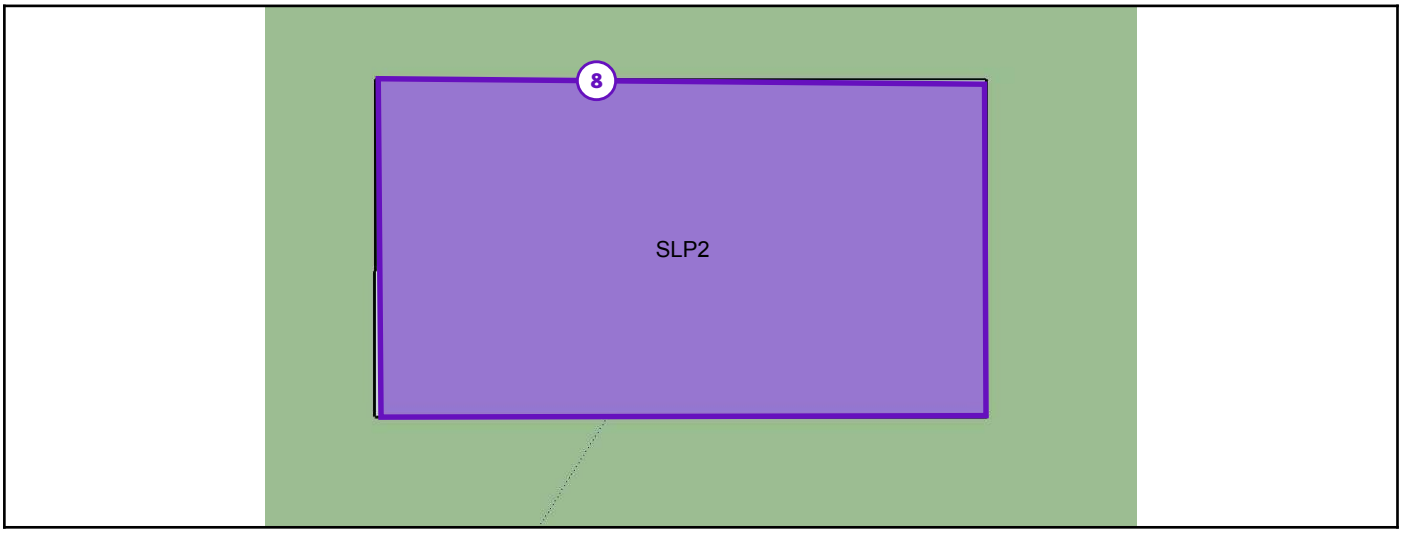
Plan 1.17: +1 achterhuis

Beschrijving	Type	Actie
8. Lijmlaag onder vloeren, vloerbedekking en faiences	Advies	-

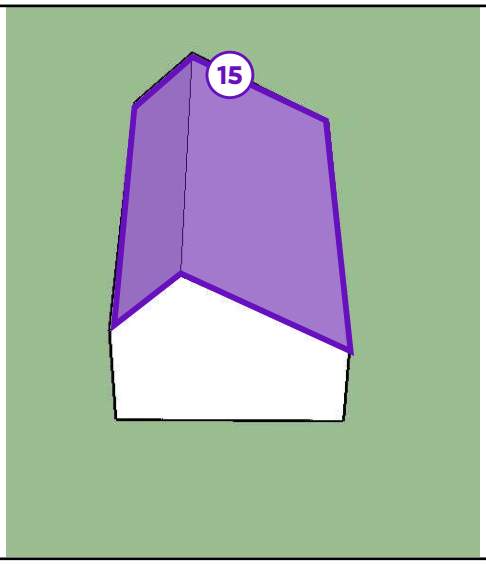
Plan 1.18: dakenplan achterhuis

Beschrijving	Type	Actie
15. Dakbedekkings is niet asbestverdacht	Overige ruimte of materiaal	-

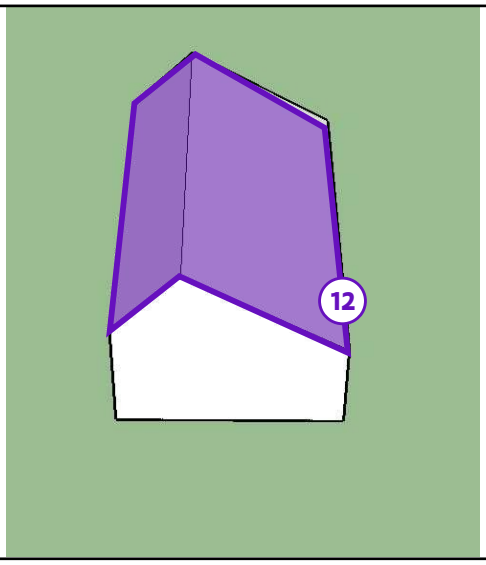
Plan 1.19: dakenplan achterhuis

Beschrijving	Type	Actie
12. Onderdak (niet asbestverdacht)	Overige ruimte of materiaal	-

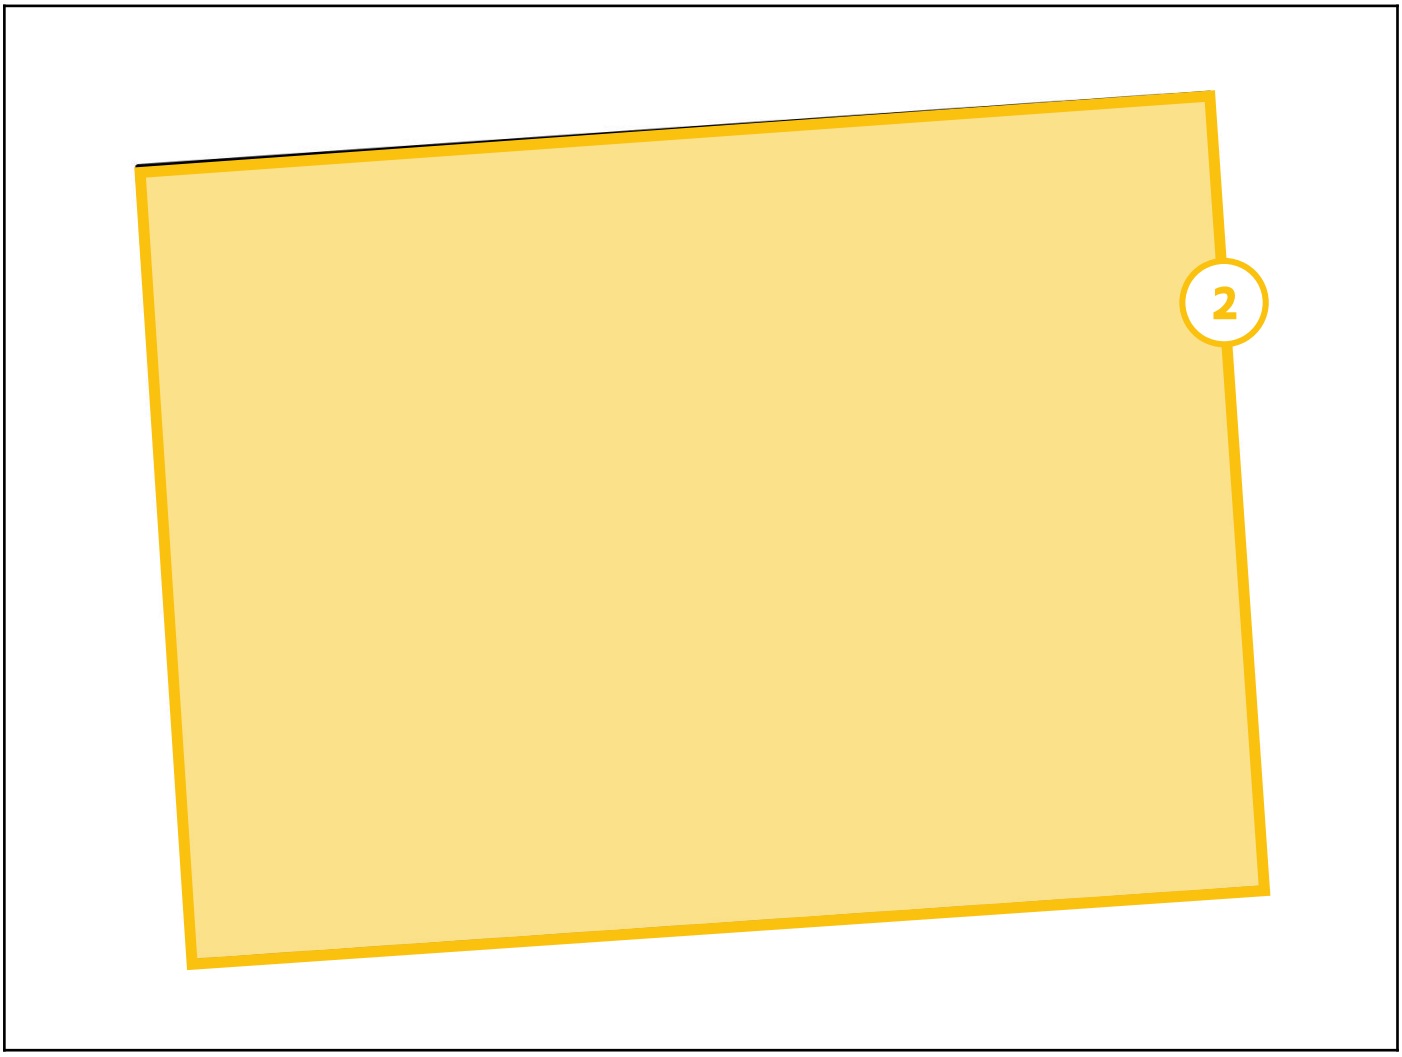
Plan 2.1: Car-port plan

Beschrijving	Type	Actie
2. Car-port	Uitsluiting	-

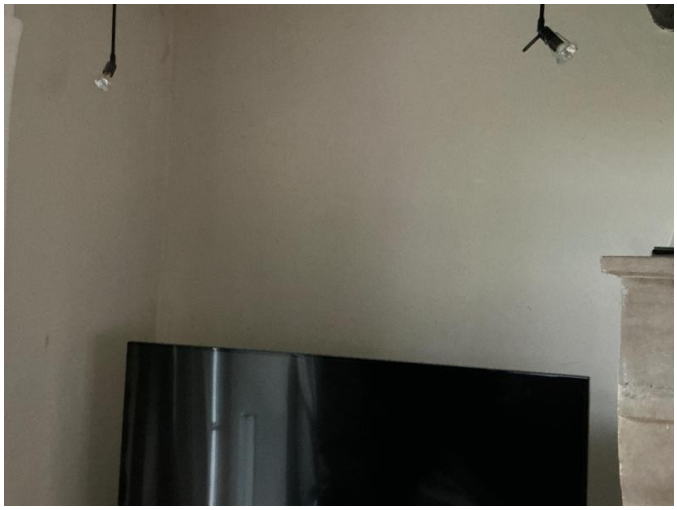
Fiche 4: Pleister (achter valse wanden)

Informatie over een materiaal dat de asbestdeskundige niet kan waarnemen of vaststellen

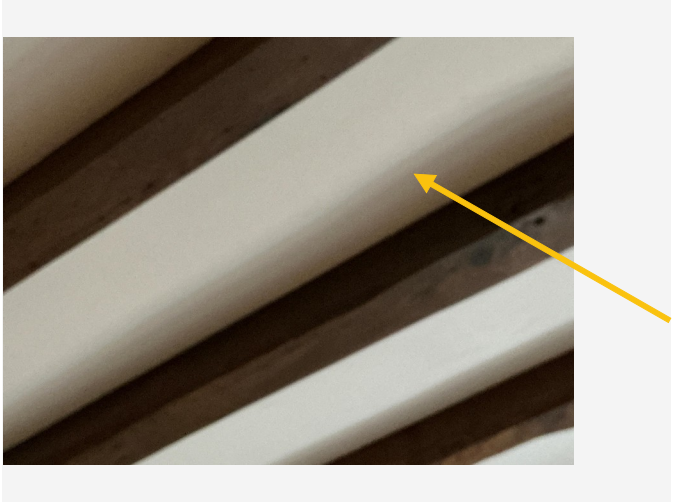
Fiche 5: Pleister (onder verlaagd plafond)

Informatie over een materiaal dat de asbestdeskundige niet kan waarnemen of vaststellen

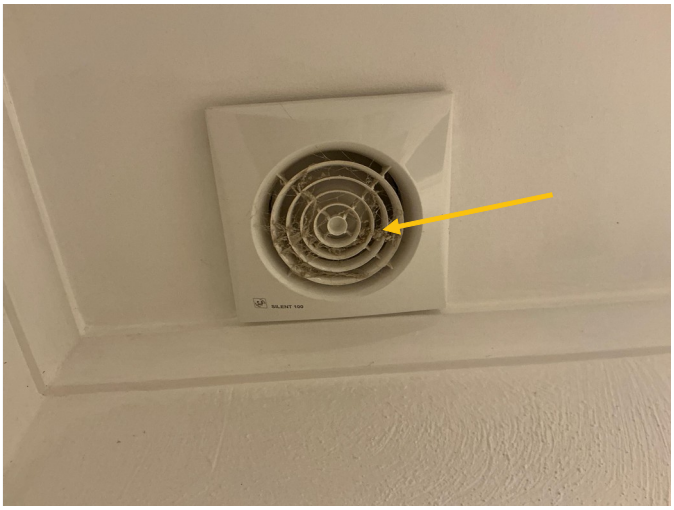
Fiche 7: Doorvoering

Er is een doorvoer voorzien in muur en/of plafond. Echter is deze doorvoer dichtgemaakt dmv. raam of rooster waardoor er niet kan gekeken worden wat er achter zit. Mogelijks zitten er asbesthoudende materialen achter. Bij werken dient men hier extra aandacht aan te besteden.

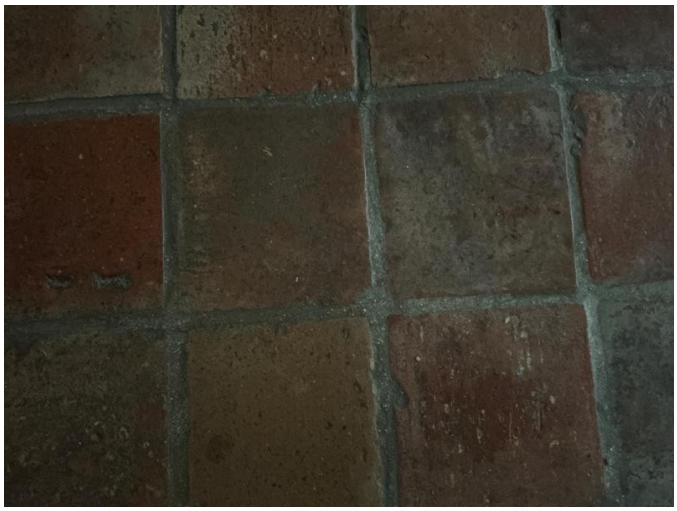
Fiche 8: Lijmlaag onder vloeren, vloerbedekking en faiences

De vloeren, plinten en faiences zelf zijn niet asbesthoudend. Echter is er mogelijks een onderliggende (asbesthoudende) lijmlaag aanwezig. Gezien er geen beschadigingen zijn kan dit niet vastgesteld worden.

Bij eventuele werken dient hier extra aandacht aan besteed te worden en

dienen de lijmlagen bemonsterd te worden als deze zich daar effectief

bevinden.

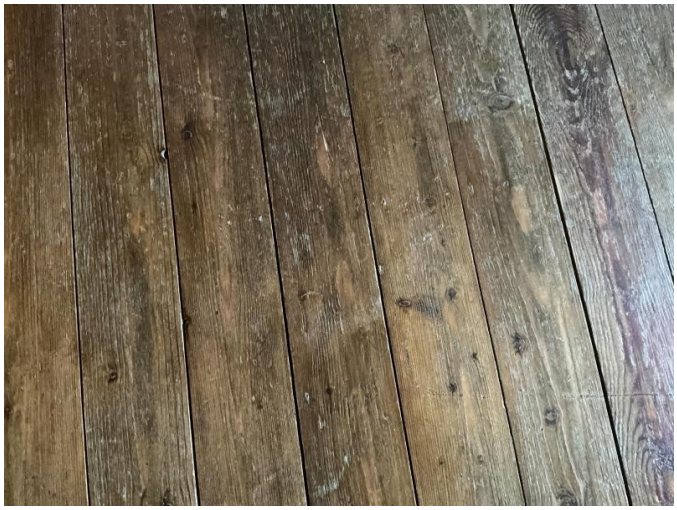
Fiche 9: Lijm en/of vloerbedekking (onder planchée)

Er is een planchée voorzien in hout. Mogelijks

is er hieronder een (asbesthoudende) lijmlaag aanwezig. Gezien er geen

beschadigingen zijn aan de vloerbekleding kan dit niet vastgesteld worden

en is staalname van de eventuele lijmlaag niet mogelijk. Bij werken aan of verwijderen van deze vloerbekleding dient extra aandacht geschonken te worden hieraan en dienen hiervan stalen genomen te worden indien blijkt dat er een lijmlaag aanwezig is.

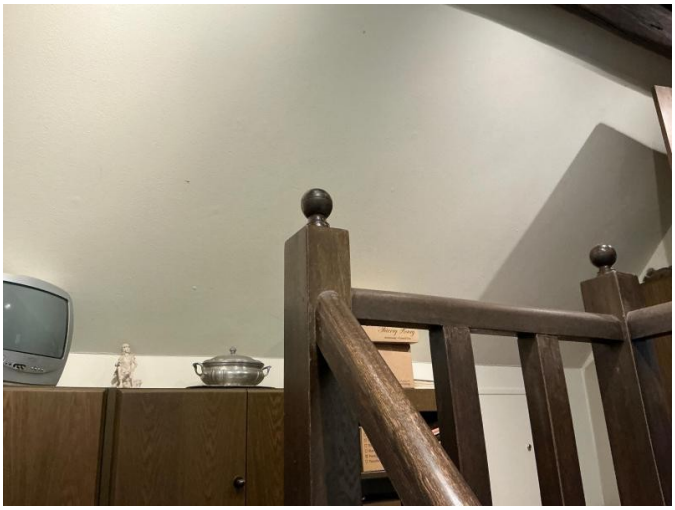
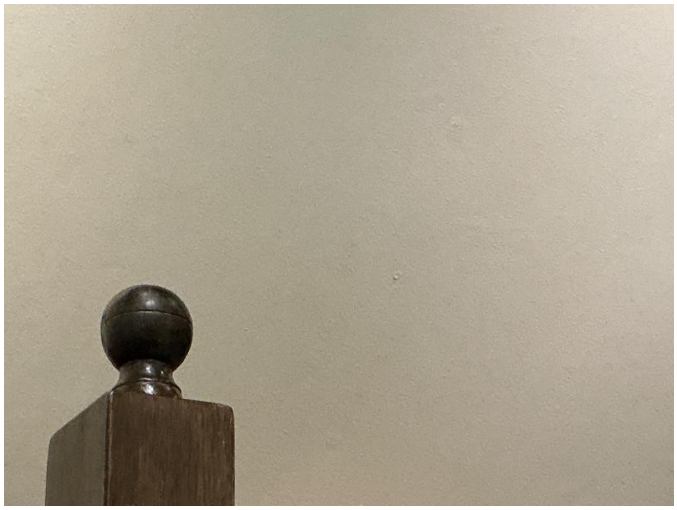
Fiche 10: Gipsplaat plafond (smeerlaag)

Informatie over een materiaal dat de asbestdeskundige niet kan waarnemen of vaststellen

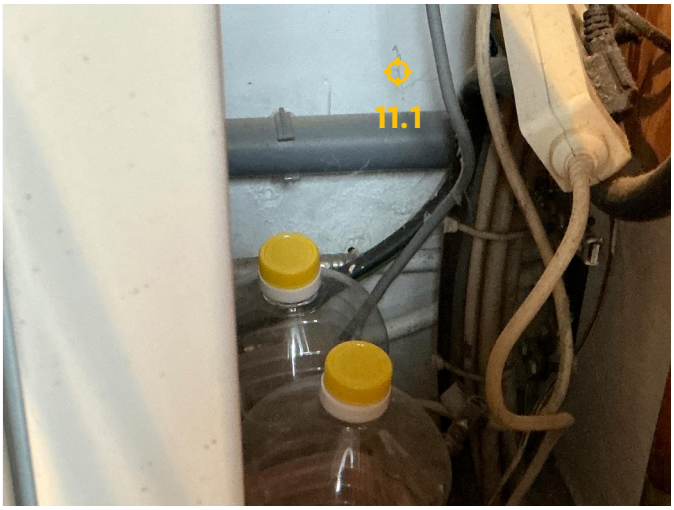
Fiche 11: Pleister (muren)

Geen asbest

#	Type	Referentie	Resultaat
11.1	Mengmonster	MS01	Geen asbest
