Asbestinventarisattest

August Wautersstraat 38, 9140 Temse

Attestnummer : **20260309-000383.000**
Uitgegeven op : **09.03.2026**
Geldig tot : **Onbeperkt** (tenzij de toestand wijzigt)

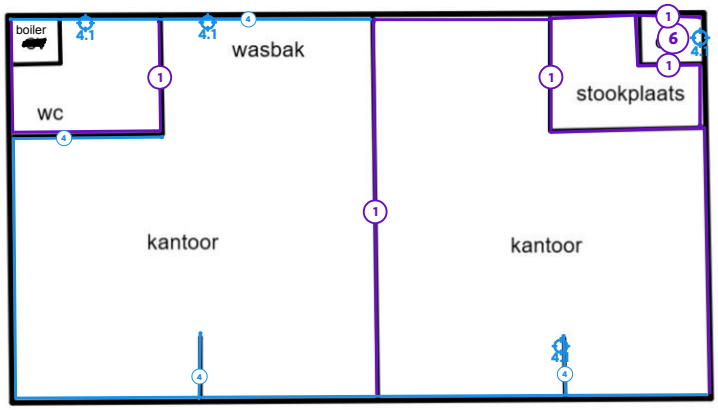
Plan 1.1: Kantoor gelijkvloers

Beschrijving	Type	Actie
1. Materiaal achter de valse wand	Advies	-
4. Pleister wand	Geen asbest	-
4.1 Code: MM01	Mengmonster	-
6. Stookketel	Overige ruimte of materiaal	-

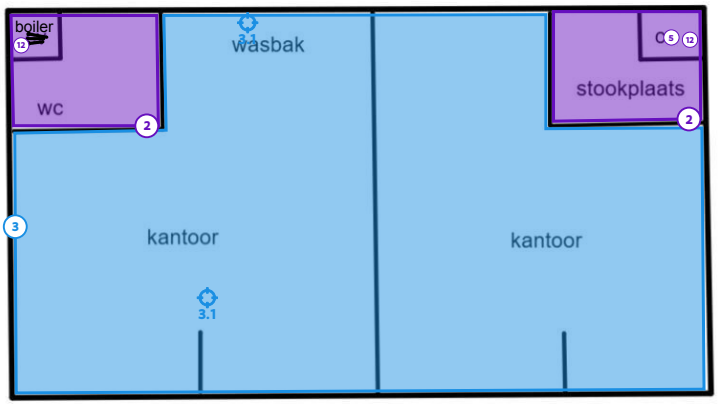
Plan 1.2: Kantoor gelijkvloers

Beschrijving	Type	Actie
2. Materiaal achter het vals plafond	Advies	-
3. Pleister plafond	Geen asbest	-
3.1 Code: MM02	Mengmonster	-
5. Rookgaskanaal - niet-asbestverdacht	Overige ruimte of materiaal	-
12. Leiding isolatie	Overige ruimte of materiaal	-

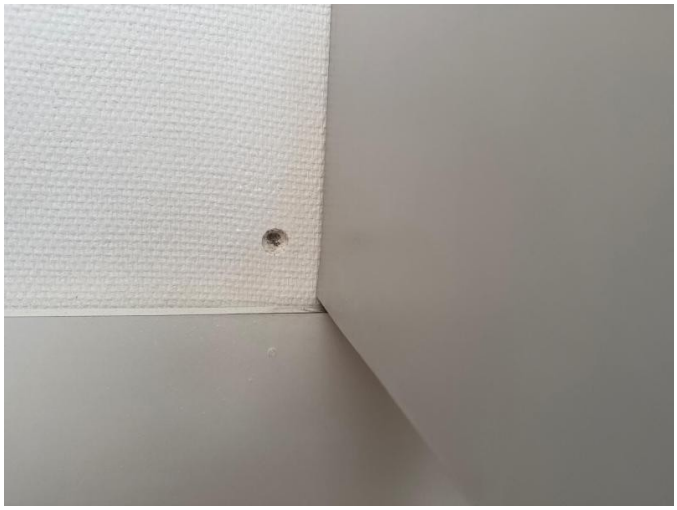
Fiche 4: Pleister wand

Geen asbest

#	Type	Referentie	Resultaat
4.1	Mengmonster	MM01	Geen asbest
