Asbestinventarisattest

Zandstraat 221, 9170 Sint-Gillis-Waas

Attestnummer : **20260420-000130.000**
Uitgegeven op : **20.04.2026**
Geldig tot : **20.04.2036**

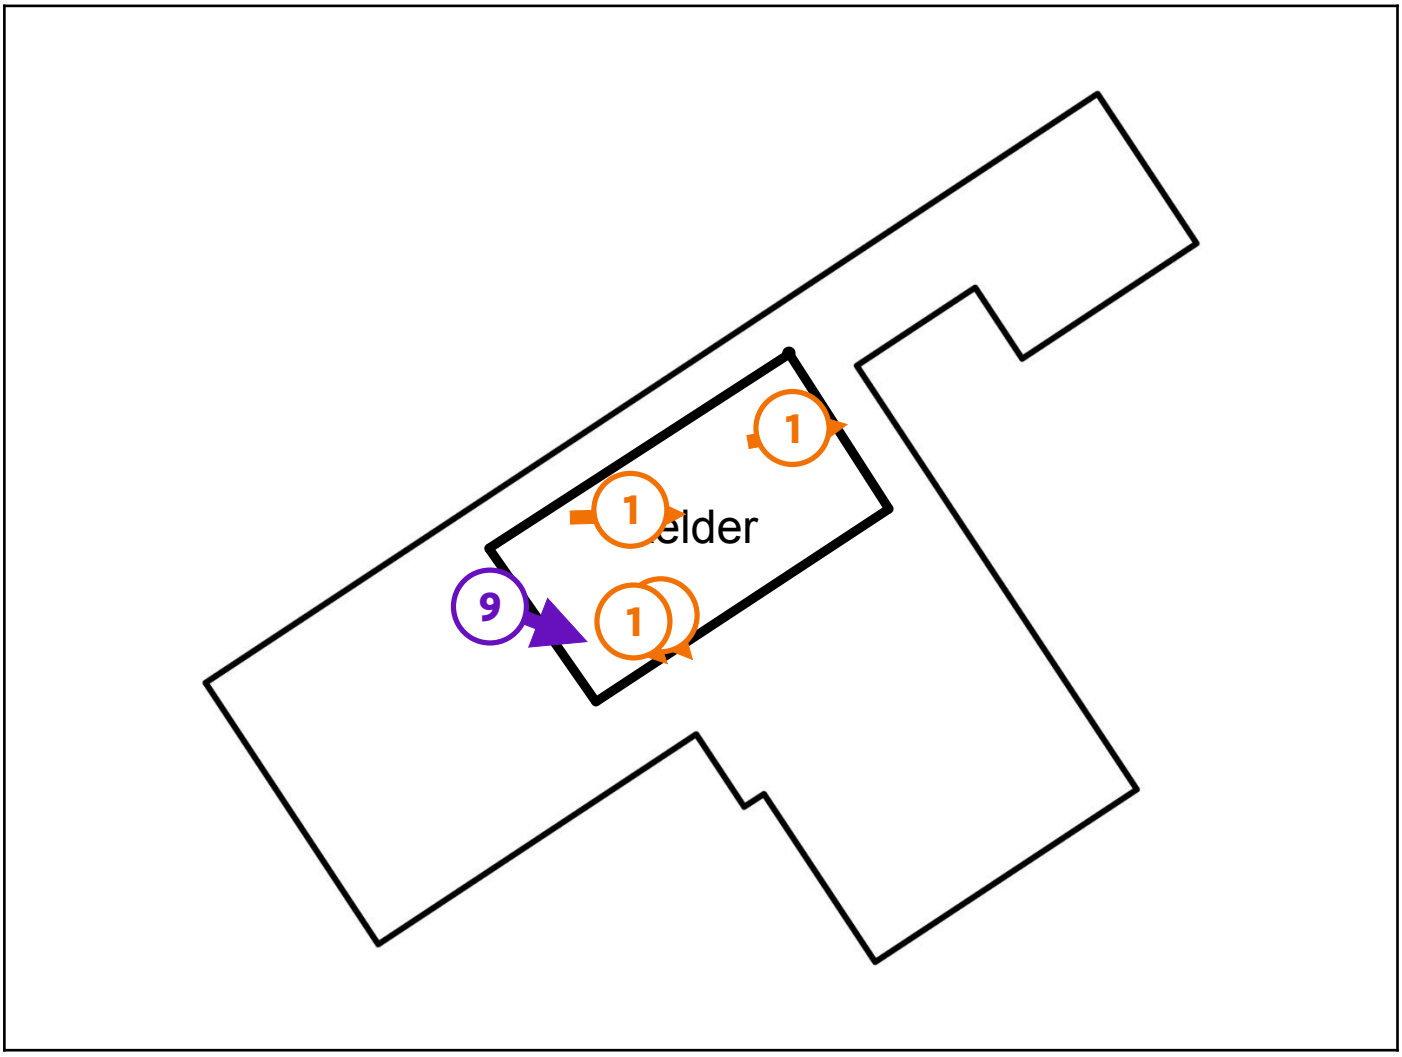
Plan 1.1: Kelder bakeliet

Beschrijving	Type	Actie
1. Bakeliet schakelaars/stopcontacten	Asbestmateriaal	Verwijderen
9. CV-ketel	Overige ruimte of materiaal	-

Fiche 1: Bakeliet schakelaars/stopcontacten

Eindbeoordeling materiaalrisico	Verhoogd materiaalrisico en/of verhoogde kans op vezelvrijgave

- Zorg voor een veilig beheer. Vermijd het beschadigen van het asbestmateriaal. Controleer de toestand jaarlijks op wijzigingen.
- Voer bijkomende staalname(s) uit.

- Eenvoudige handelingen: mag via doe-het-zelf of door werknemer(s) met opleidingsattest eenvoudige handelingen
  Deze toepassing kan door een aannemer die over een opleidingsattest eenvoudige handelingen beschikt of door een particulier (doe-het-zelf), verwijderd worden indien er geen verhoogd risico op vrijgave van asbestvezels (max. concentratie 0,01 vezels/cm3 - CODEX Art. VI.3-54) ontstaat en de toepassing voorafgaand wordt gefixeerd/bevochtigd; de individuele elementen zonder machinale werktuigen (boormachine, slijpschijf, hogedrukreiniger,...) en zonder breken of gooien een voor een losgemaakt worden; en ten slotte dubbel en luchtdicht verpakt weggevoerd worden naar een erkend afvalpunt (recyclagepark).

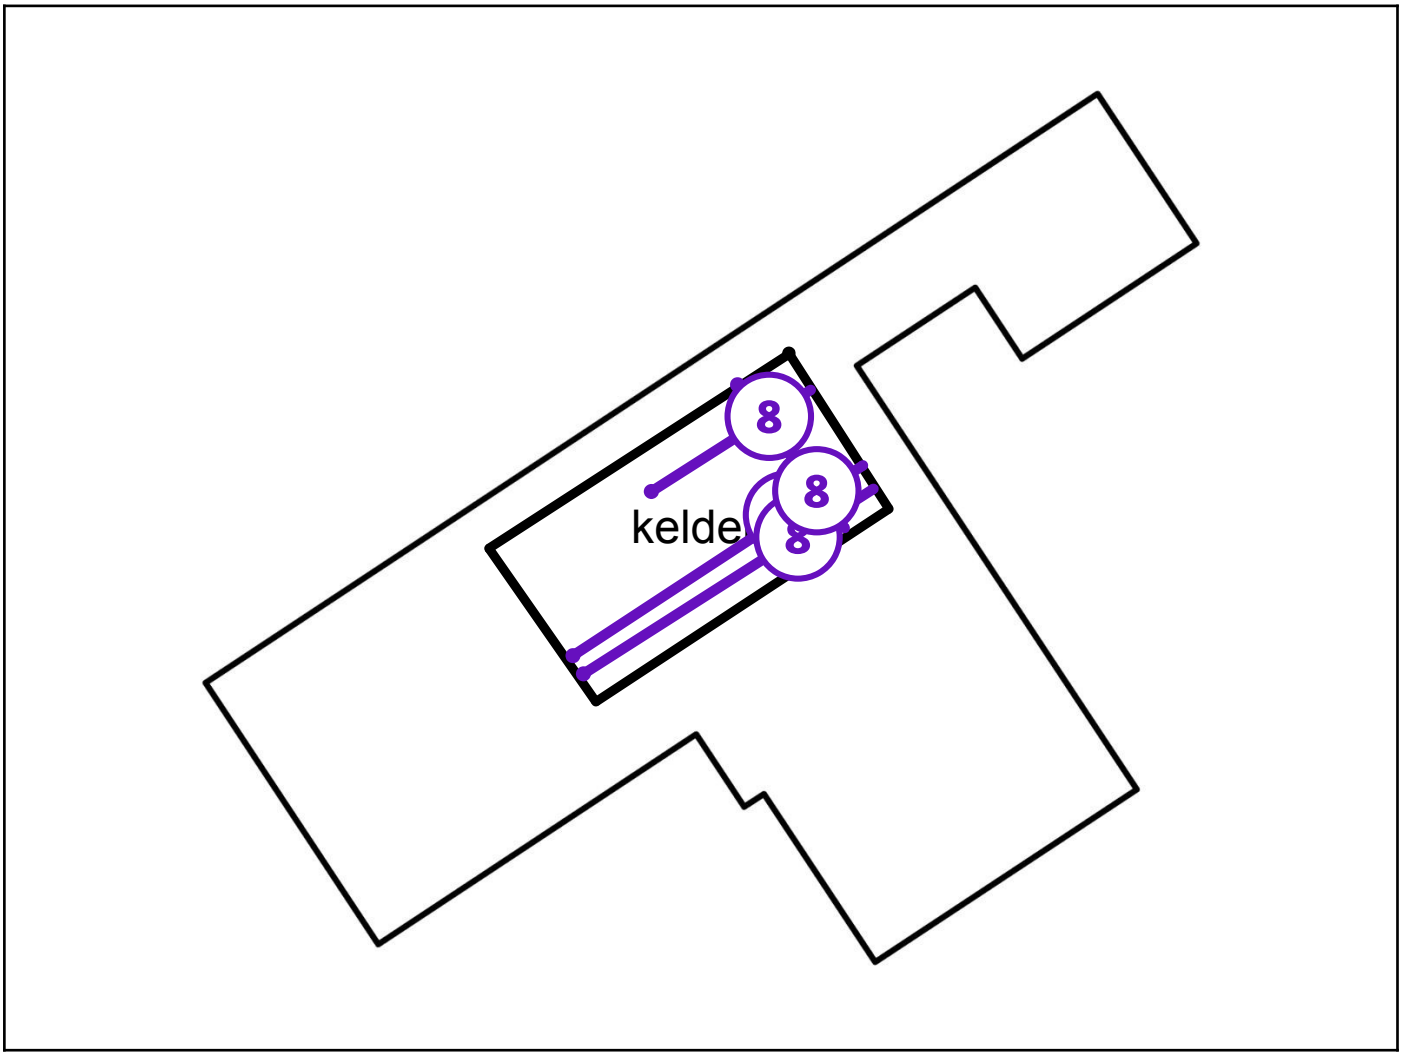
Plan 1.2: Kelder leidingisolatie

Beschrijving	Type	Actie
8. Leidingisolatie (niet verdacht)	Overige ruimte of materiaal	-

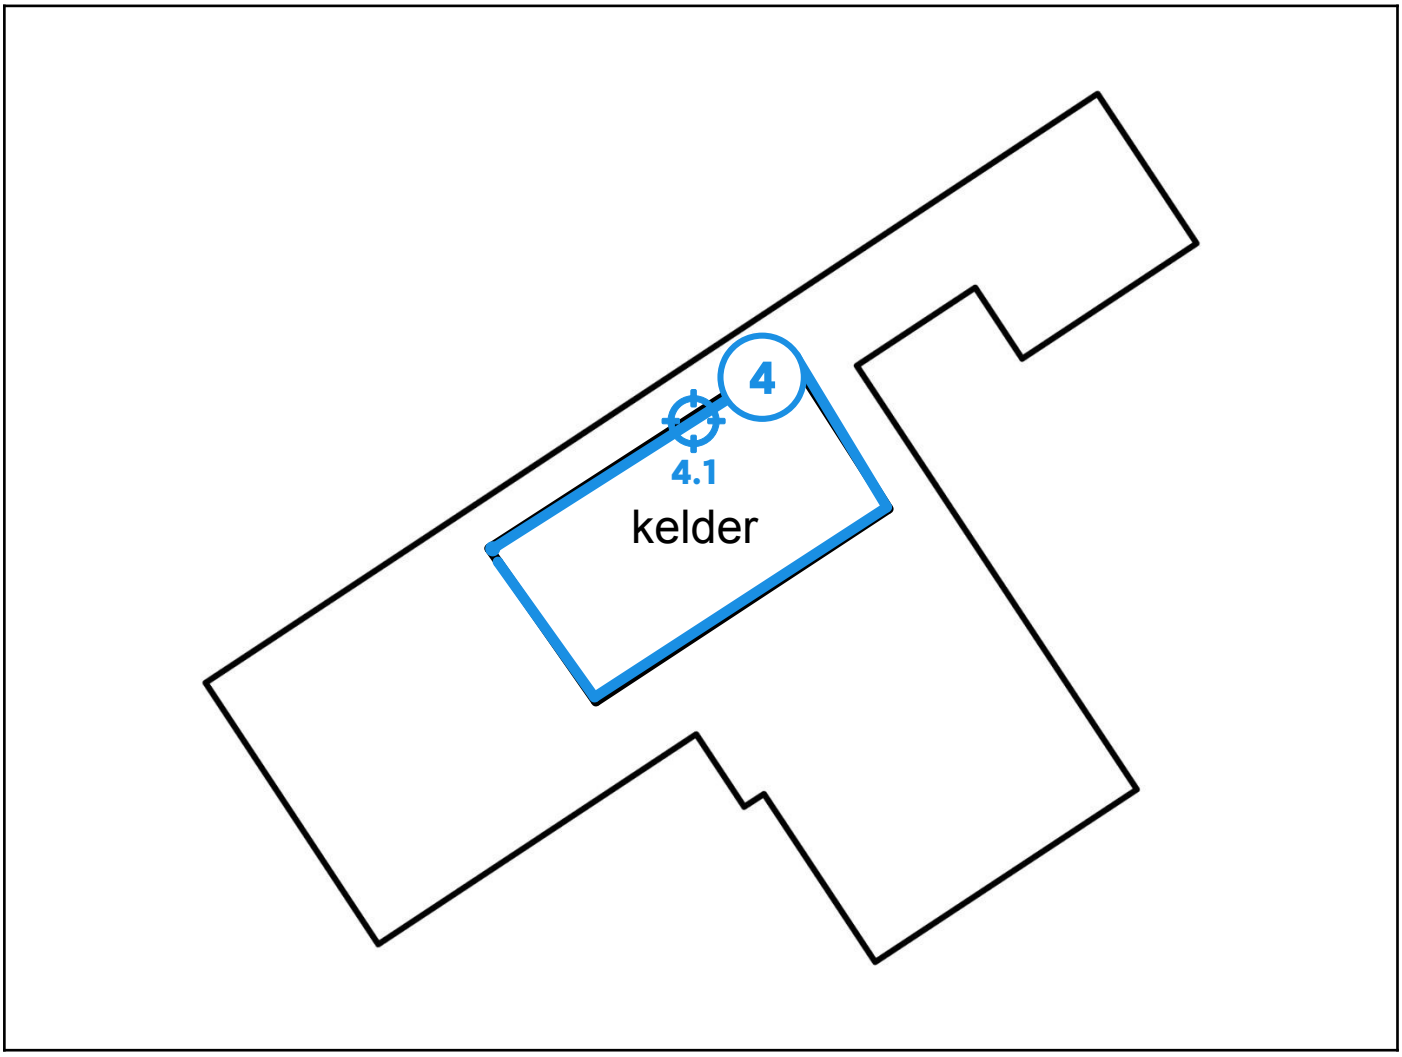
Plan 1.3: Kelder pleisterwerk muren

Beschrijving	Type	Actie
4. Pleisterwerk muren	Geen asbest	-
4.1 Code: staal 1	Mengmonster	-

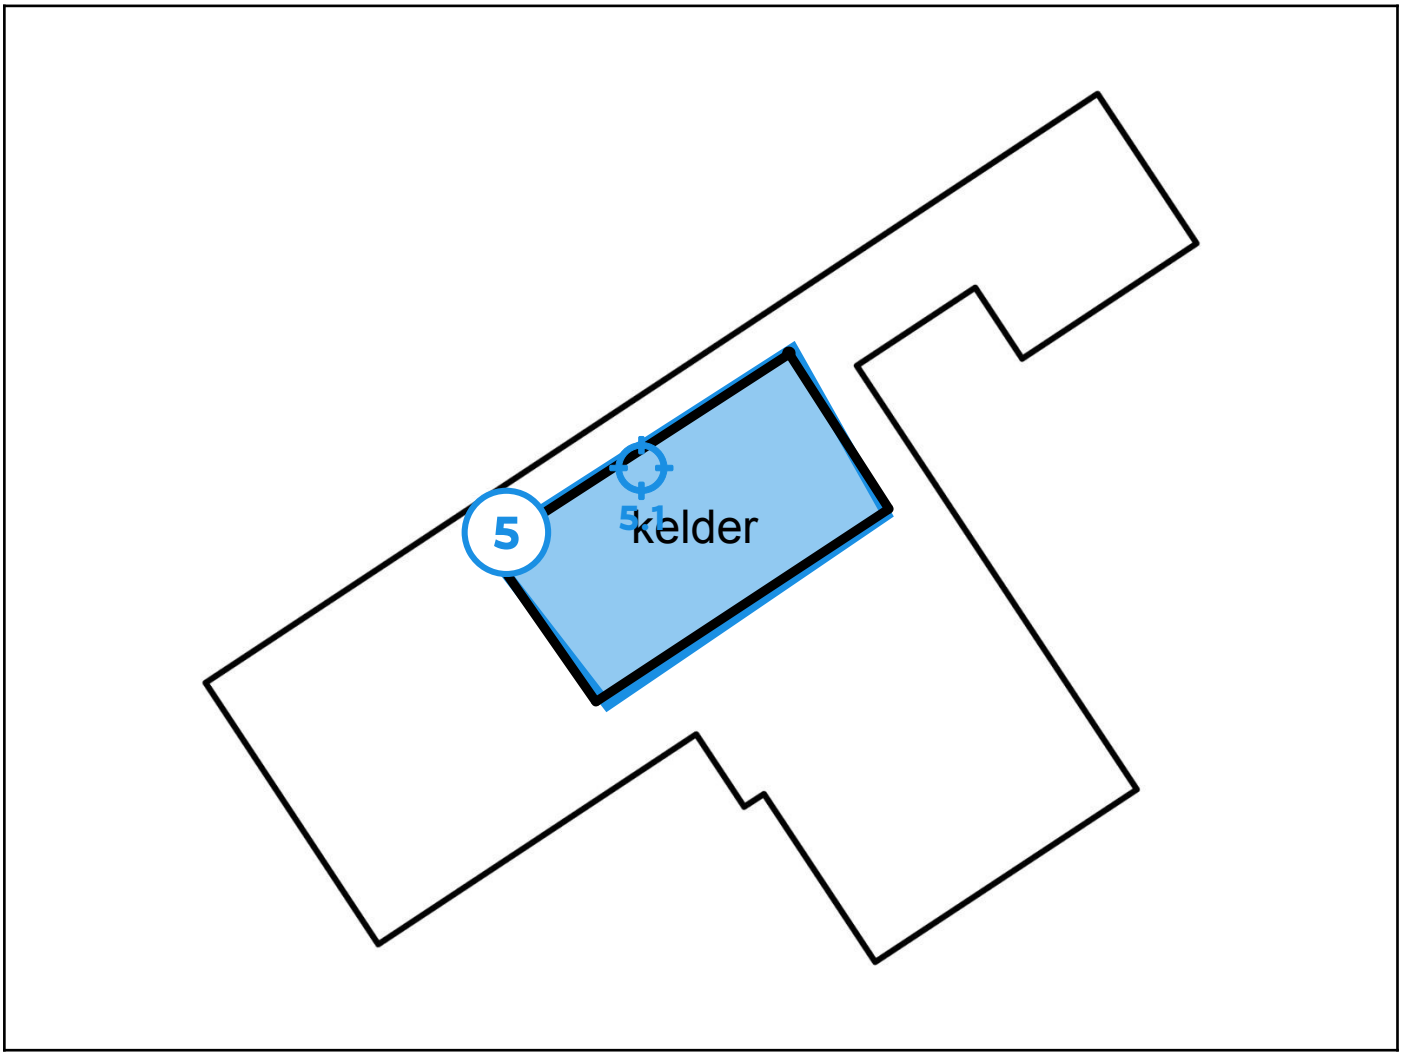
Plan 1.4: Kelder pleisterwerk plafond

Beschrijving	Type	Actie
5. Pleisterwerk plafond	Geen asbest	-
5.1 Code: staal 2	Mengmonster	-

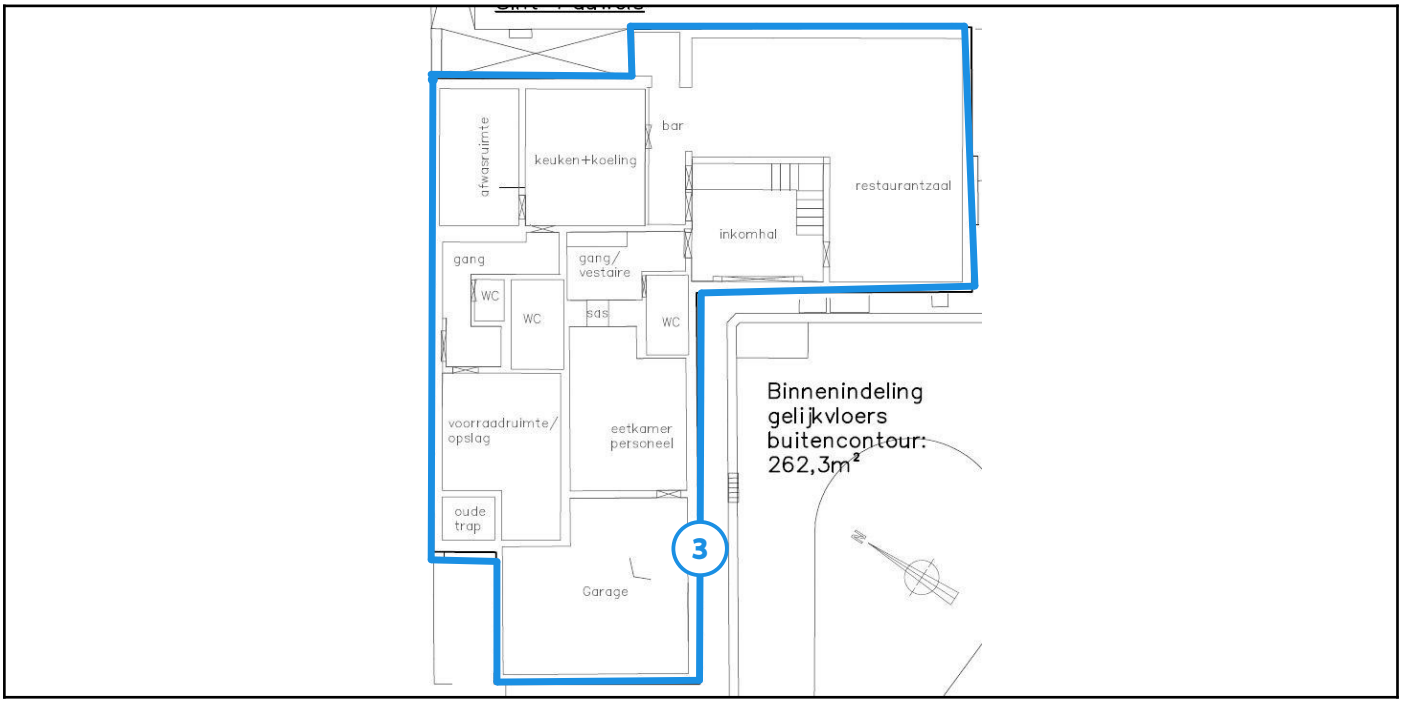
Plan 1.5: Gelijkvloers crépi

Beschrijving	Type	Actie
3. Crepi gevels	Geen asbest	-

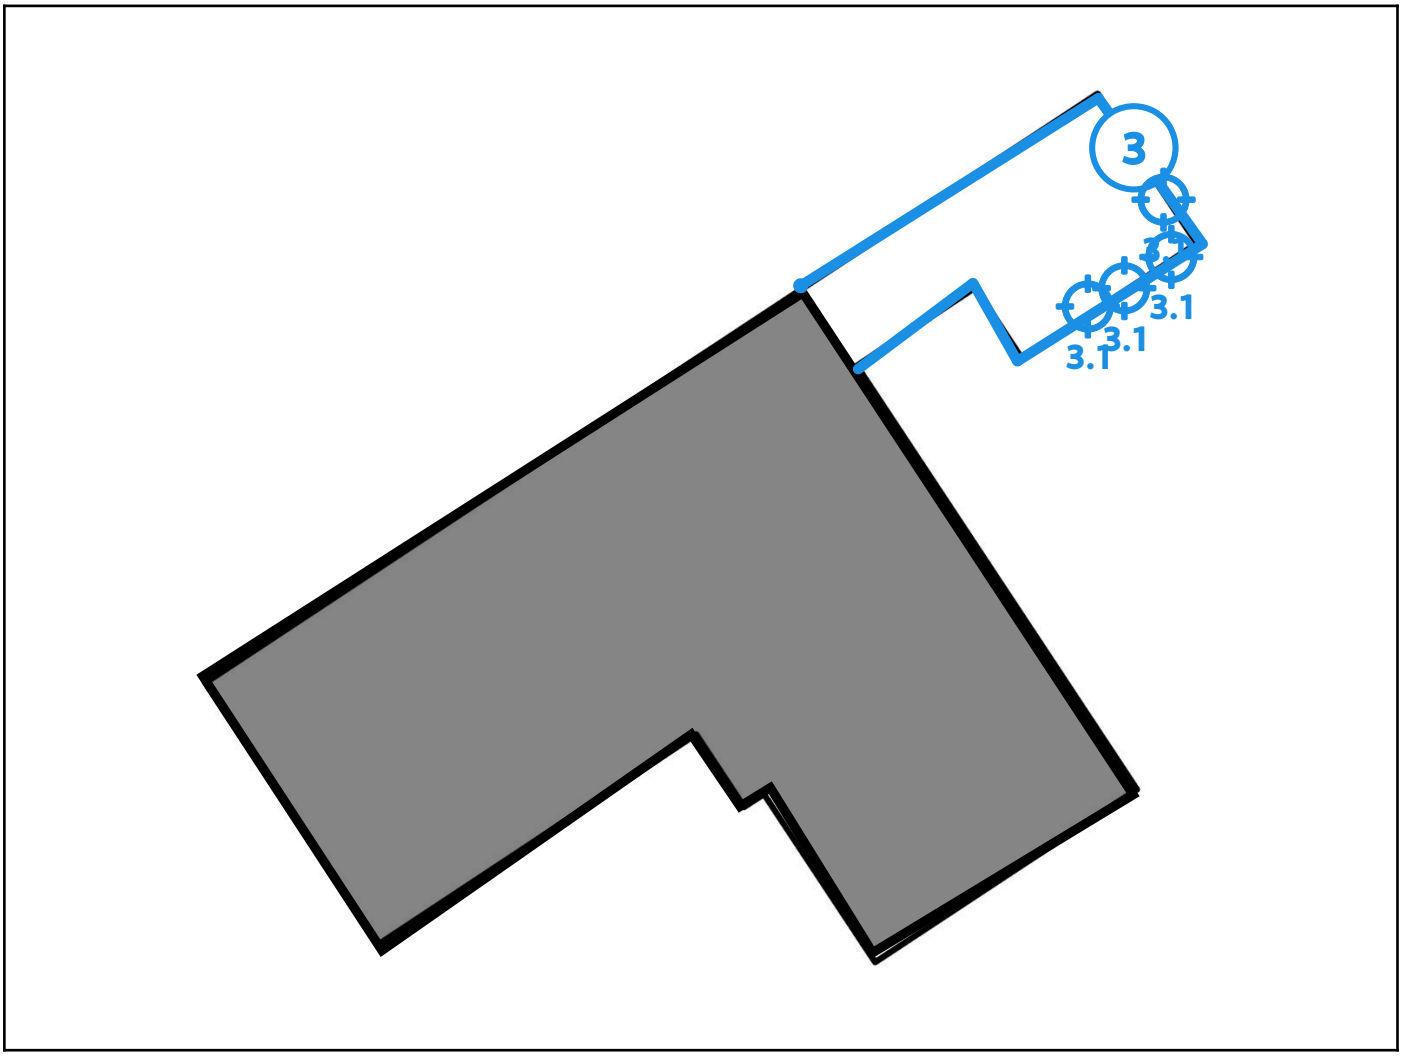
Plan 1.6: Crépi bijgebouw

Beschrijving	Type	Actie
3. Crepi gevels	Geen asbest	-
3.1 Code: staal 3	Mengmonster	-

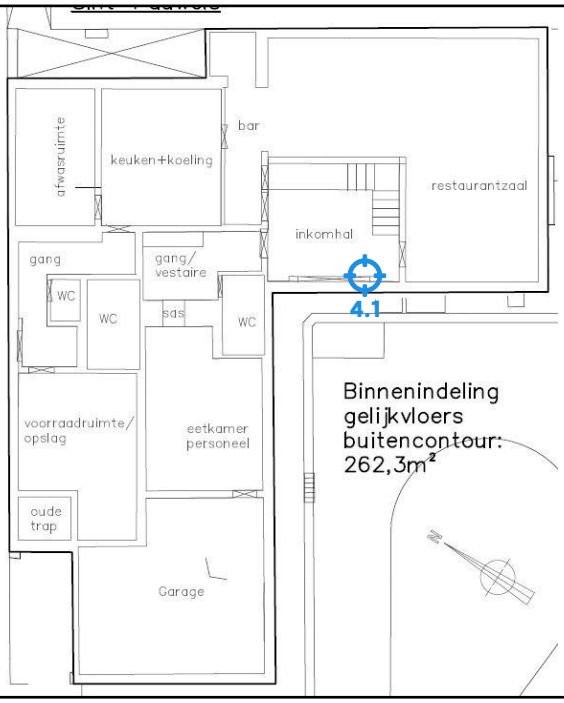
Plan 1.7: Gelijkvloers pleisterwerk muren

overal pleisterwerk

afwas ruimte daar zijn de muren in beton

Beschrijving	Type	Actie
4. Pleisterwerk muren	Geen asbest	-
4.1 Code: staal 1	Mengmonster	-

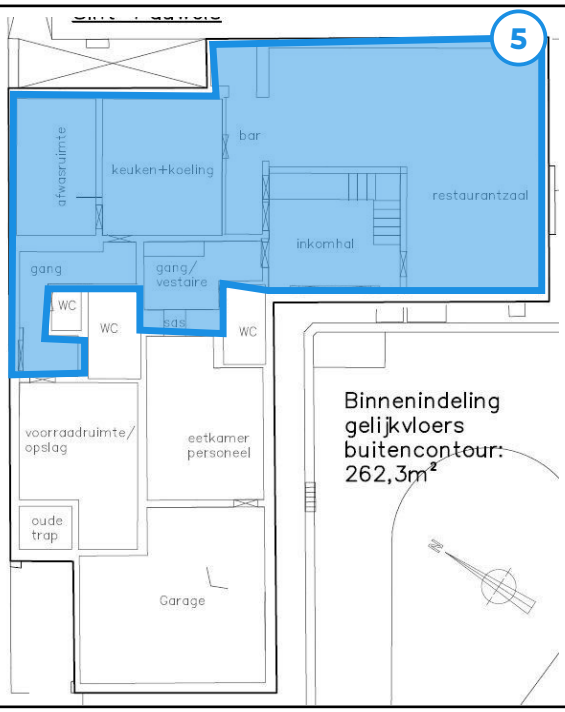
Plan 1.8: Gelijkvloers pleisterwerk plafonds

Beschrijving	Type	Actie
5. Pleisterwerk plafond	Geen asbest	-

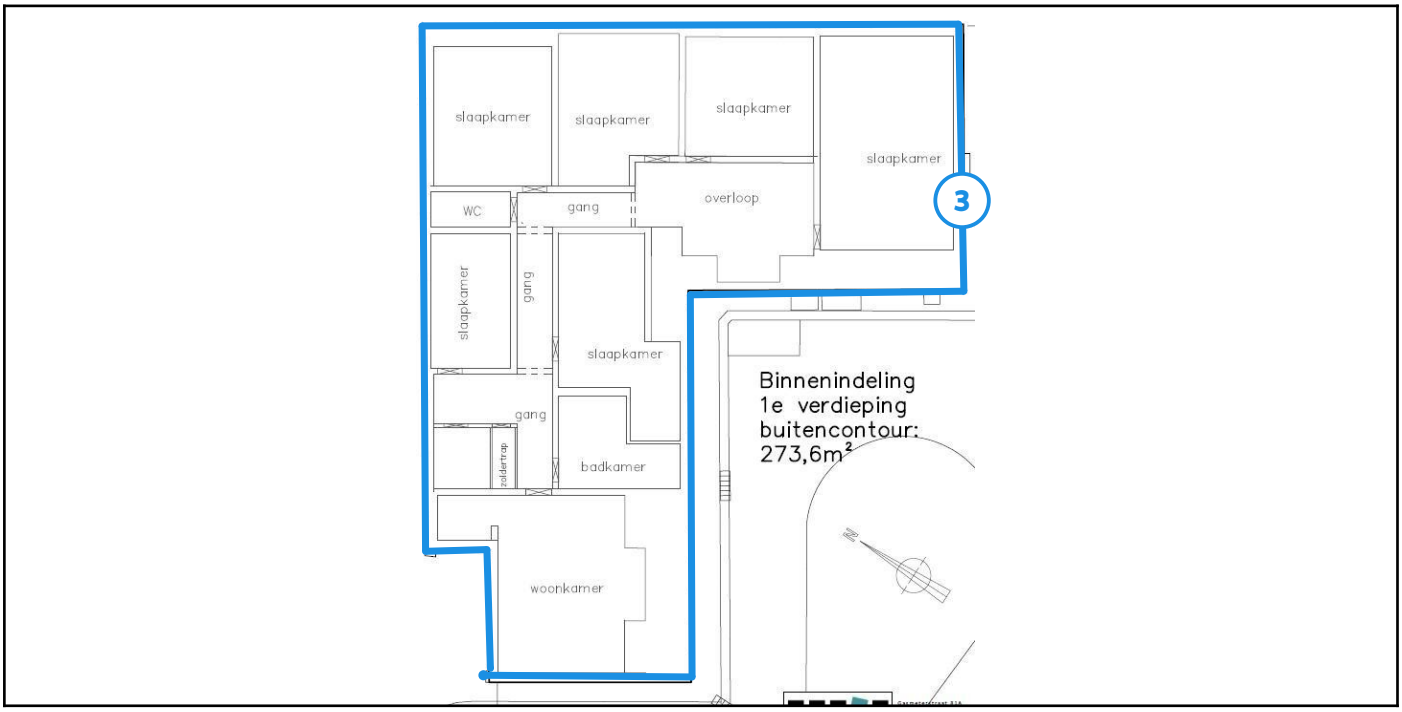
Plan 1.9: Verdieping crépi

Beschrijving	Type	Actie
3. Crepi gevels	Geen asbest	-

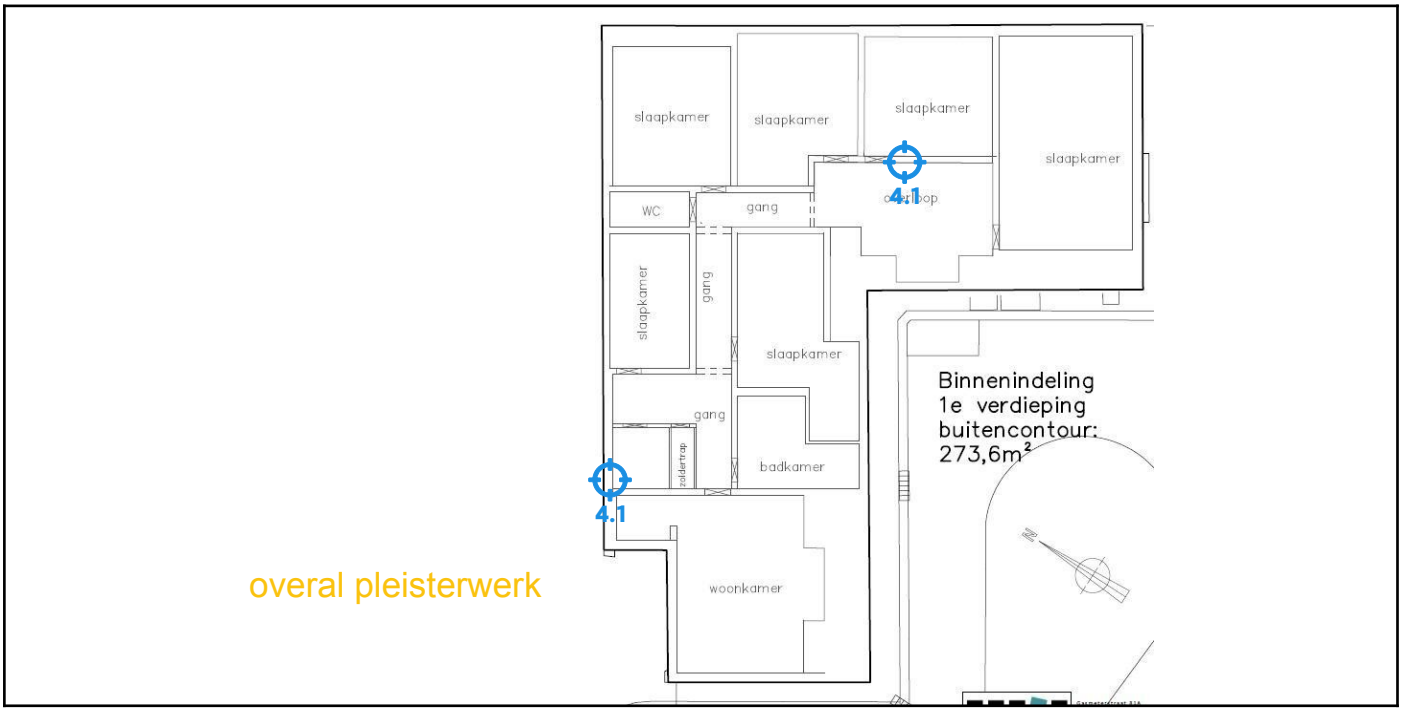
Plan 1.10: Verdieping pleisterwerk muren

Beschrijving	Type	Actie
4. Pleisterwerk muren	Geen asbest	-
4.1 Code: staal 1	Mengmonster	-

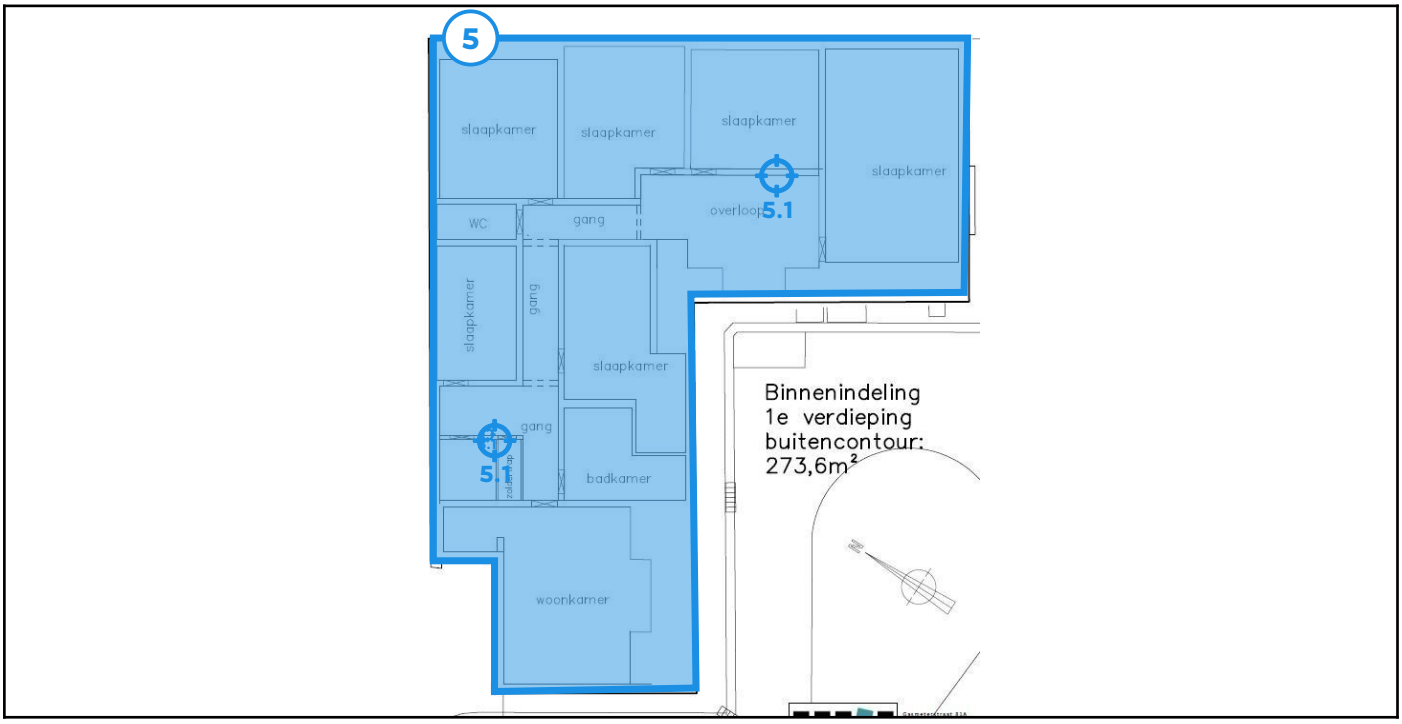
Plan 1.11: Verdieping pleisterwerk plafonds

Beschrijving	Type	Actie
5. Pleisterwerk plafond	Geen asbest	-
5.1 Code: staal 2	Mengmonster	-

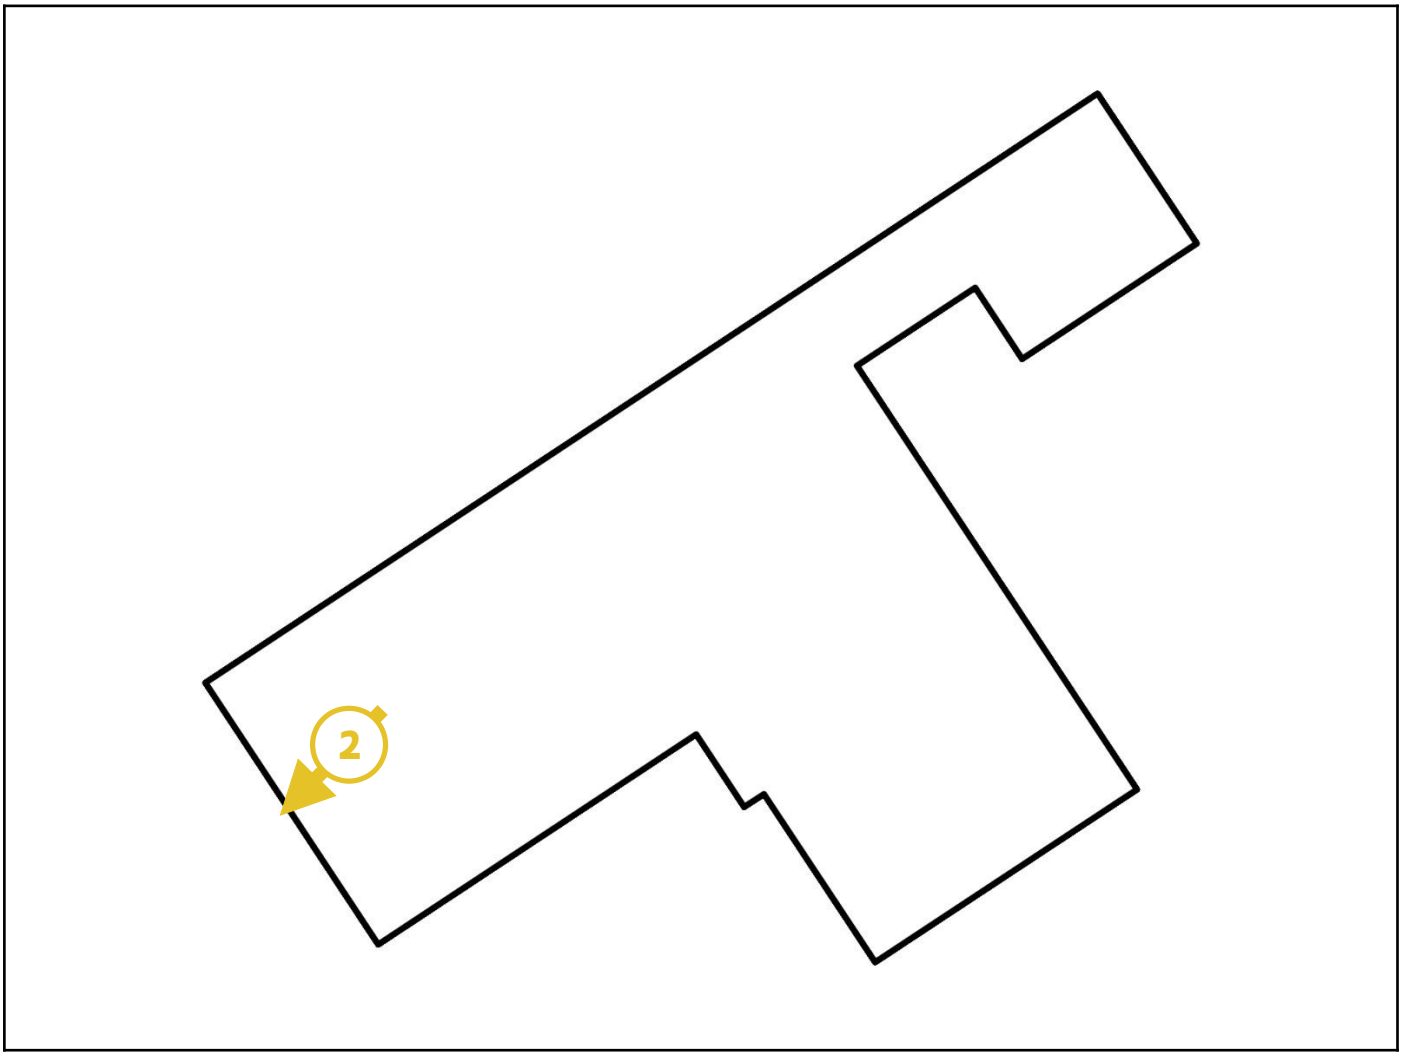
Plan 1.12: Zolder

Beschrijving	Type	Actie
2. Plaatje van schouw op zolder	Asbestmateriaal	Zorgvuldig beheren

Fiche 2: Plaatje van schouw op zolder

Eindbeoordeling materiaalrisico	Laag materiaalrisico en/of verlaagde kans op vezelvrijgave

- Zorg voor een veilig beheer. Vermijd het beschadigen van het asbestmateriaal. Controleer de toestand jaarlijks op wijzigingen.
- Voer bijkomende staalname(s) uit.

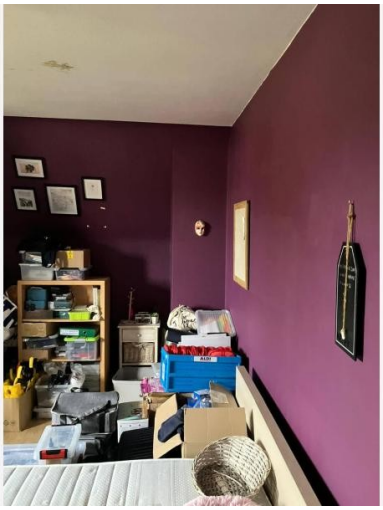
Fiche 4: Pleisterwerk muren

Geen asbest

#	Type	Referentie	Resultaat
4.1	Mengmonster	staal 1	Geen asbest

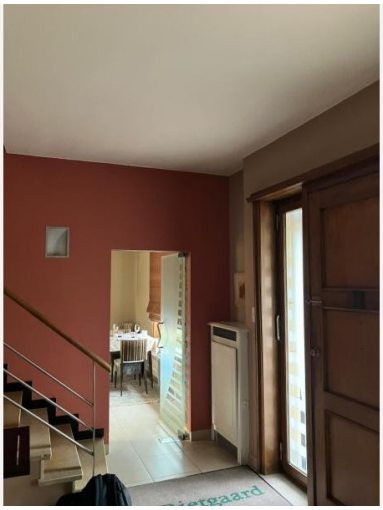
Fiche 5: Pleisterwerk plafond

Geen asbest

#	Type	Referentie	Resultaat
5.1	Mengmonster	staal 2	Geen asbest
