Asbestinventarisattest

Hoveniersstraat 81B, 9100 Sint-Niklaas

Attestnummer : **20260313-000388.000**
Uitgegeven op : **13.03.2026**
Geldig tot : **13.03.2031**

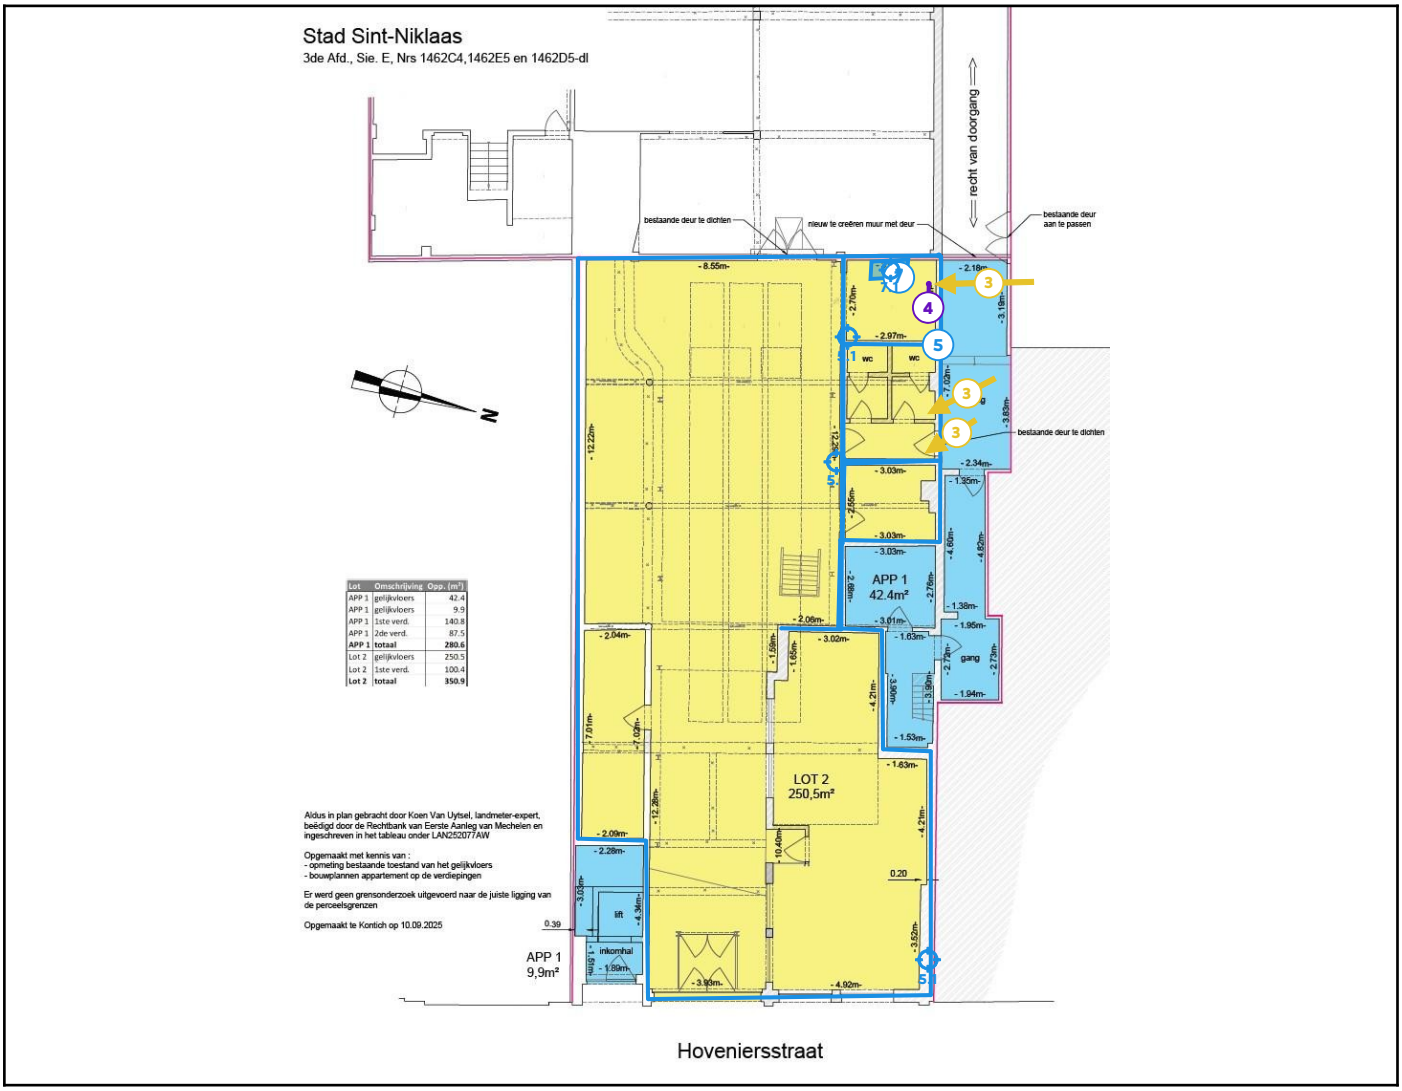
Plan 1.1: Grondplan gelijkvloers

Beschrijving	Type	Actie
3. Radiatorknoppen	Asbestmateriaal	Zorgvuldig beheren
4. Oude radiatoren	Advies	-
5. Pleisterwerk wanden	Geen asbest	-
5.1 Code: HO1	Mengmonster	-
7. Anti-dreun lapje	Geen asbest	-
7.1 Code: HO2	Puntmonster	-

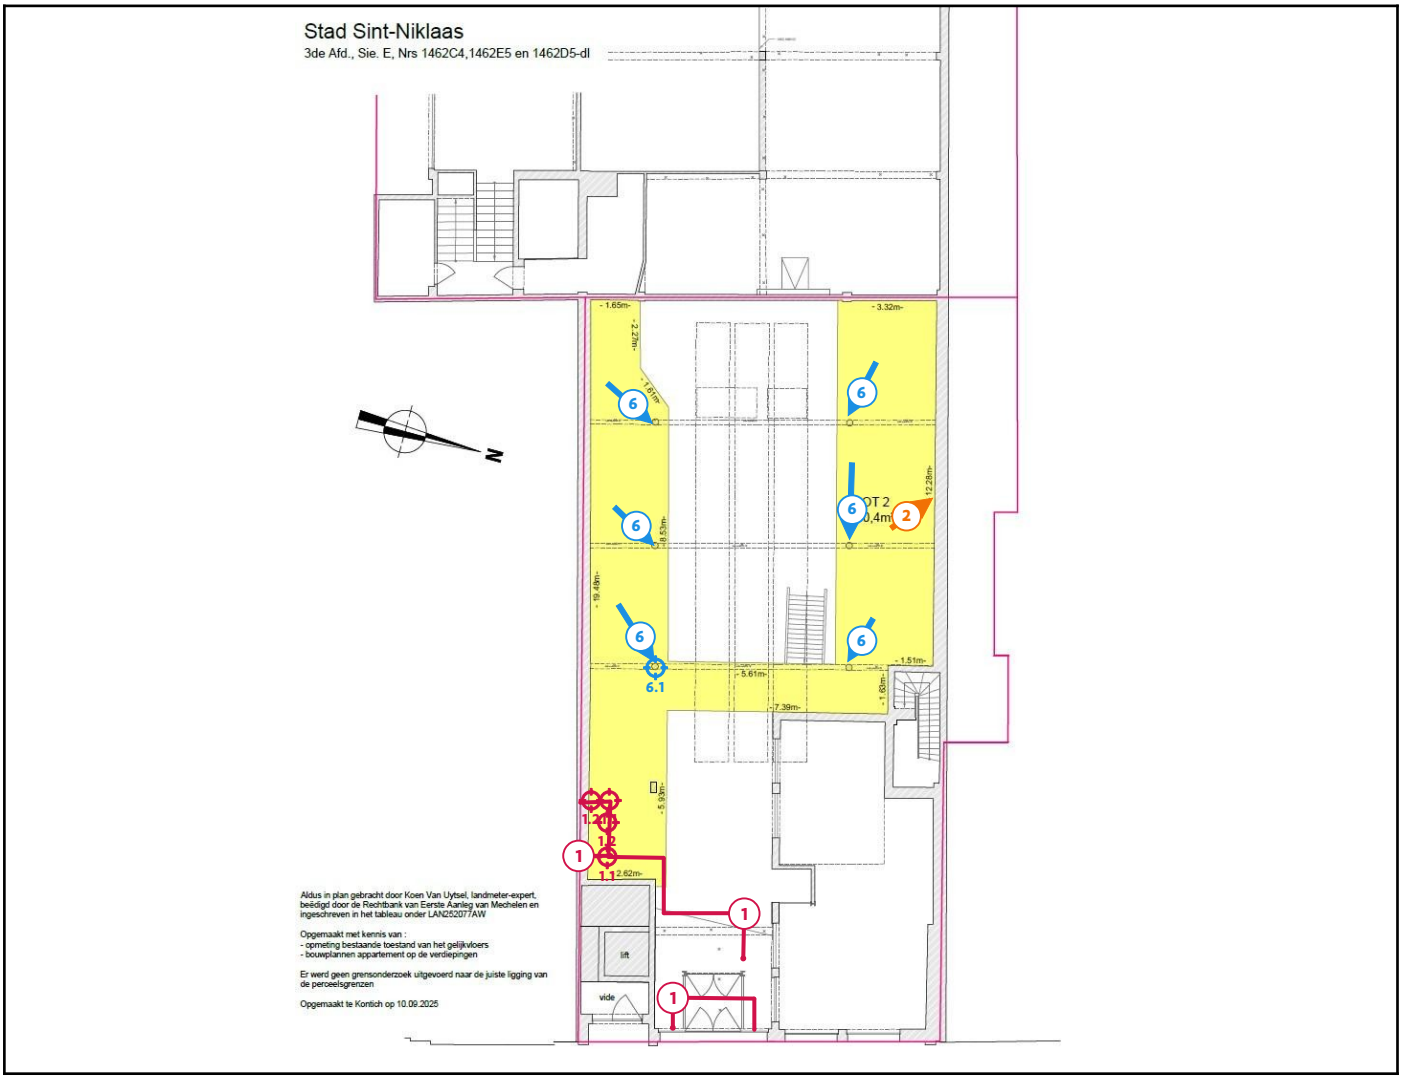
Plan 1.2: Grondplan platform (tussenverdieping)

Beschrijving	Type	Actie
1. Leidingisolatie (gips)	Asbestmateriaal	Dringend verwijderen
1.1 Code: HO4 (Bochten)	Mengmonster	-
1.2 Code: HO5 (Rechte stukken)	Mengmonster	-
2. Roetluik	Asbestmateriaal	Verwijderen
6. Verloren bekisting	Geen asbest	-
6.1 Code: HO3	Puntmonster	-

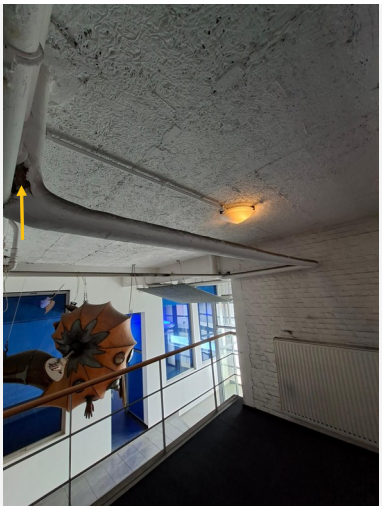
Fiche 1: Leidingisolatie (gips)

Het asbestmateriaal valt onder de mijlpaal van 2034.

Dringend verwijderen

Eindbeoordeling materiaalrisico	Hoog materiaalrisico en/of hoge kans op vezelvrijgave

Gebondenheid	Categorie 2: niet-hechtgebonden met matrix
Asbestsoort (vezeltype)	Crocidoliet aanwezig
Asbestconcentratie	Hoog (>= 50%)
Afschermingsgraad van het gehele materiaal	Geheel of deels vrij aan de binnenlucht, maar geen contact met binnenluchtstromen
Toestand van het materiaal	Licht beschadigd, licht verweerd. Intacte calciumsilicaatplaat of materiaal met categorie 3-gebondenheid

#	Type	Referentie	Resultaat
1.1	Mengmonster	HO4 (Bochten)	Crocidoliet, Amosiet, Chrysotiel
1.2	Mengmonster	HO5 (Rechte stukken)	Crocidoliet, Amosiet, Chrysotiel

Beschrijving	Leidingisolatie (gips)
Omgeving	Binnen
Primaire drager	HVAC infrastructuur en uitrusting
Asbestmateriaal	In-situ afwerkingslagen - Thermische isolatie
Bindmiddel van asbestmateriaal	Gips - kalk
Gebondenheid op basis van bindmiddel	Niet-hechtgebonden
Hoeveelheid (lengte - omtrek - dikte - aantal)	• 18,00 m - 30,00 cm - 2,00 cm - 1 stuk
Totaal volume	0,108 m^3
Eenvoudig bereikbaar	Ja
Bevestigingswijze	• Verlijmd, ingegoten, versmeerd
Identificatiemethode	Een monstername door de asbestdeskundige met laboanalyse door een asbestlabo.
Destructieve handeling voor identificatie	Nee

- Scherm in afwachting van verwijdering het asbestmateriaal af van luchtstromingen en verstoring: bijvoorbeeld door het te verpakken, te fixeren, af te dekken, signalisatie - afbakening aan te brengen, ...
- Verwijder dit asbestmateriaal zo snel mogelijk. Volg de toestand goed op.

- Hermetische zone (erkend asbestverwijderaar)
  Deze toepassing kan enkel door een erkende asbestverwijderaar via de methodiek van hermetische zone verwijderd worden omdat verwijdering via de methodiek van eenvoudige handelingen en/of couveusezakmethode niet mogelijk is; en er automatisch een verhoogd risico op vrijgave van asbestvezels (max. concentratie 0,01 vezels/cm - CODEX Art. VI.3-54) ontstaat. (Bron: CODEX - Art. VI.3-61.- par 1.)

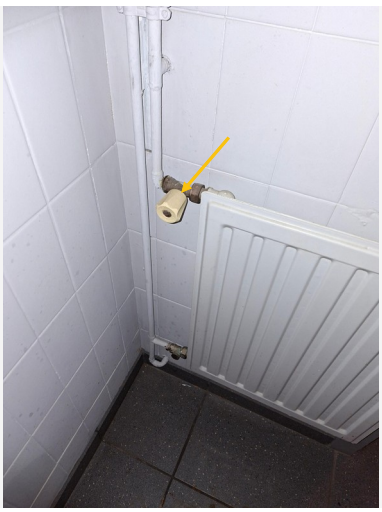
Fiche 3: Radiatorknoppen

Het asbestmateriaal valt onder de mijlpaal van 2040.

Zorgvuldig beheren

Eindbeoordeling materiaalrisico	Laag materiaalrisico en/of verlaagde kans op vezelvrijgave

Gebondenheid	Categorie 1: hechtgebonden in oorsprong
Asbestsoort (vezeltype)	Crocidoliet aanwezig
Asbestconcentratie	Laag (< 50%)
Afschermingsgraad van het gehele materiaal	Geheel of deels vrij aan de binnenlucht, maar geen contact met binnenluchtstromen
Toestand van het materiaal	Onbeschadigd, niet verweerd

Beschrijving	Radiatorknoppen
Omgeving	Binnen
Primaire drager	Ruimteverwarming
Asbestmateriaal	Plaat, paneel, tablet - Type Bakeliet
Bindmiddel van asbestmateriaal	Kunststof of -hars
Gebondenheid op basis van bindmiddel	Hecht
Hoeveelheid (oppervlakte - dikte - aantal)	• 0,20 m^2 - 1,00 cm - 1 stuk
Totaal volume	0,002 m^3
Eenvoudig bereikbaar	Ja
Bevestigingswijze	• Geschroefd
Identificatiemethode	De asbestdeskundige beoordeelt het materiaal als asbestverdacht en dus asbesthoudend, en dit zonder monstername. Motivatie: De monstername brengt andere schade aan dan schade die inherent is aan de monstername.
Destructieve handeling voor identificatie	Nee

- Zorg voor een veilig beheer. Vermijd het beschadigen van het asbestmateriaal. Controleer de toestand jaarlijks op wijzigingen.
- Voer bijkomende staalname(s) uit.

- Eenvoudige handelingen: mag via doe-het-zelf of door werknemer(s) met opleidingsattest eenvoudige handelingen
  Deze toepassing kan door een aannemer die over een opleidingsattest eenvoudige handelingen beschikt of door een particulier (doe-het-zelf), verwijderd worden indien er geen verhoogd risico op vrijgave van asbestvezels (max. concentratie 0,01 vezels/cm3 - CODEX Art. VI.3-54) ontstaat en de toepassing voorafgaand wordt gefixeerd/bevochtigd; de individuele elementen zonder machinale werktuigen en zonder breken of gooien een voor een losgemaakt worden; en ten slotte in gesloten verpakking weggevoerd worden naar een erkend afvalpunt (recyclagepark).

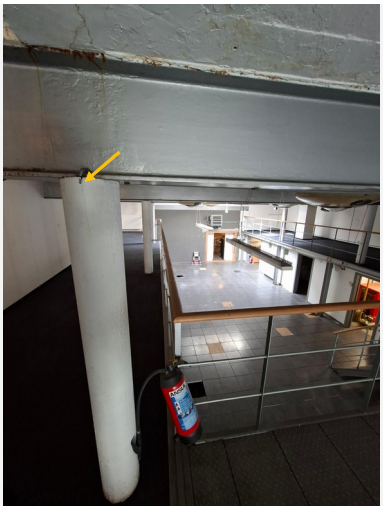
Fiche 6: Verloren bekisting

Geen asbest

#	Type	Referentie	Resultaat
6.1	Puntmonster	HO3	Geen asbest

Beschrijving	Verloren bekisting
Omgeving	Buiten
Primaire drager	Fundering-draagstructuur (horizontaal, verticaal)
Bindmiddel van materiaal	Cement
Gebondenheid op basis van bindmiddel	Hecht
Hoeveelheid (lengte - omtrek - dikte - aantal)	• 4,00 m - 40,00 cm - 1,00 cm - 6 stuks
Totaal volume	0,096 m^3
Identificatiemethode	Een monstername door de asbestdeskundige met laboanalyse door een asbestlabo.
Destructieve handeling voor identificatie	Nee
