Asbestinventarisattest

Nijverheidsstraat 26, 9100 Sint-Niklaas

Attestnummer : **20260603-000161.000**
Uitgegeven op : **03.06.2026**
Geldig tot : **Onbeperkt** (tenzij de toestand wijzigt)

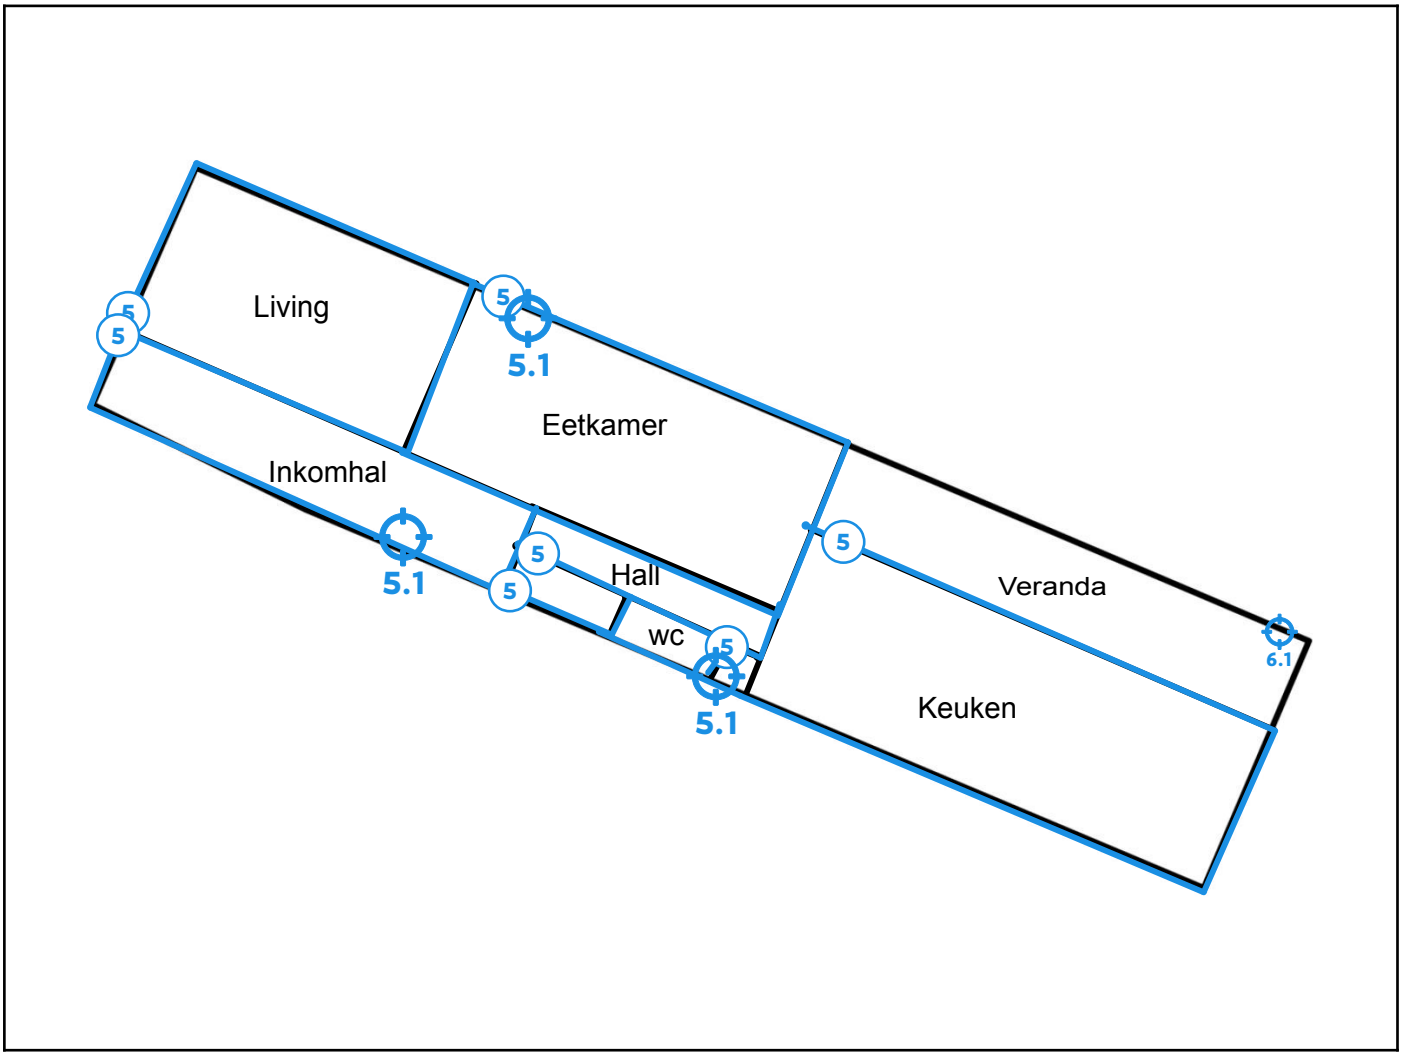
Plan 1.2: Gelijkvloers

Beschrijving	Type	Actie
5. Pleisterwerk wanden	Geen asbest	-
5.1 Code: MM01	Mengmonster	-
6. Crepi	Geen asbest	-
6.1 Code: MM02	Puntmonster	-

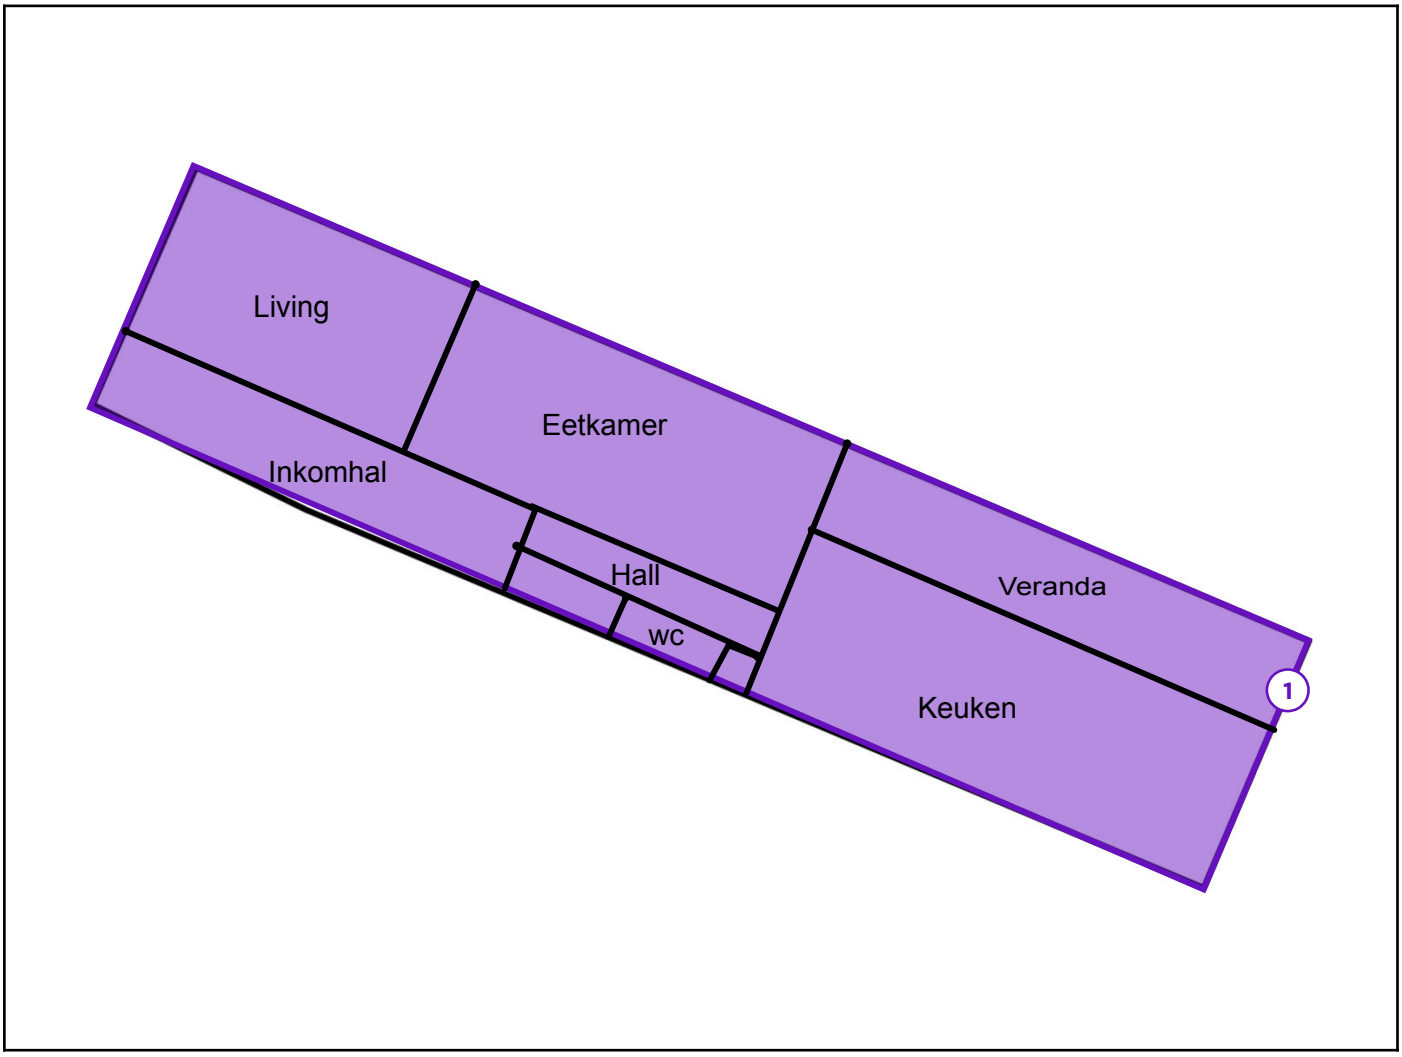
Plan 1.3: Gelijkvloers

Beschrijving	Type	Actie
1. Plafonds	Beperking	-

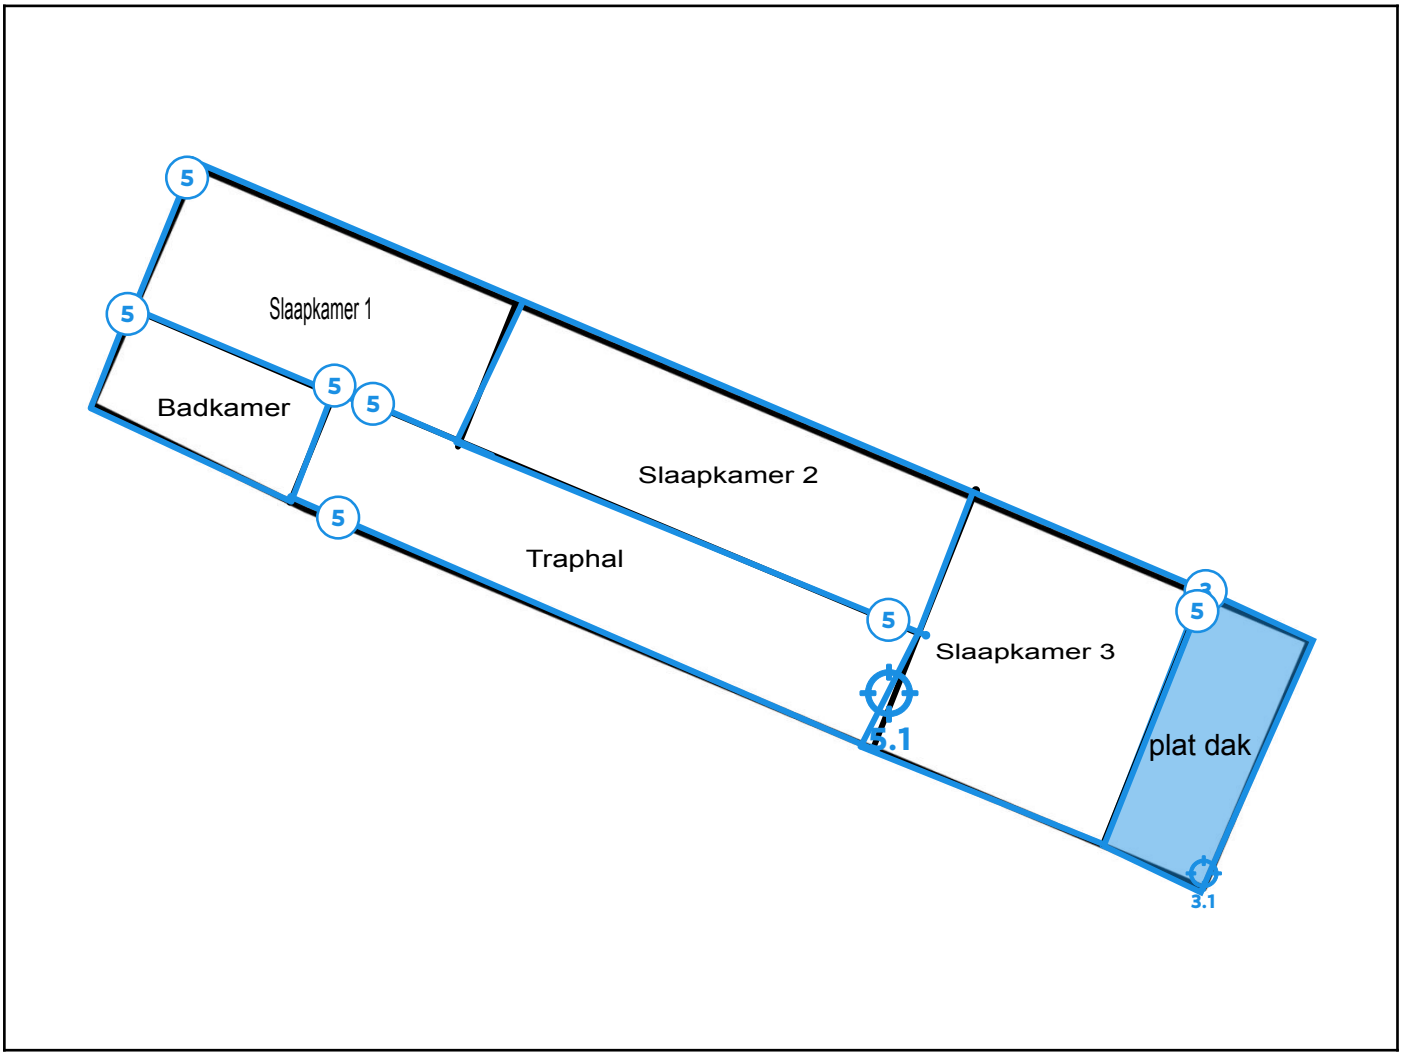
Plan 1.4: 1e verdieping

Beschrijving	Type	Actie
3. Roofing plat dak 1e verdiep	Geen asbest	-
3.1 Code: MM03	Puntmonster	-
5. Pleisterwerk wanden	Geen asbest	-
5.1 Code: MM01	Mengmonster	-

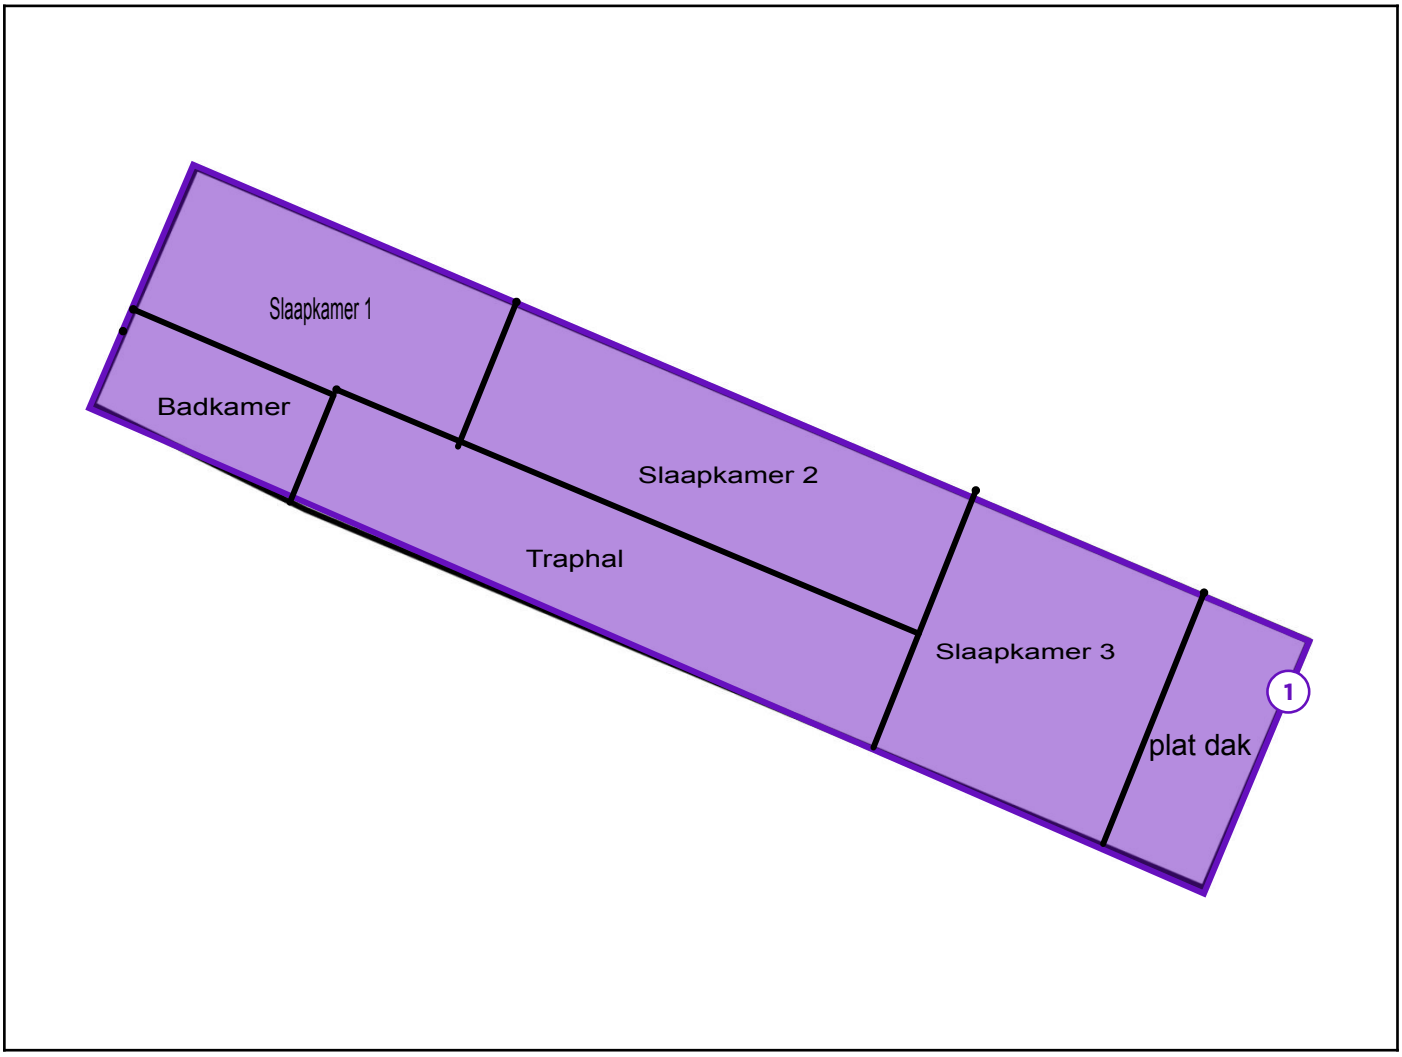
Plan 1.5: 1e verdieping

Beschrijving	Type	Actie
1. Plafonds	Beperking	-

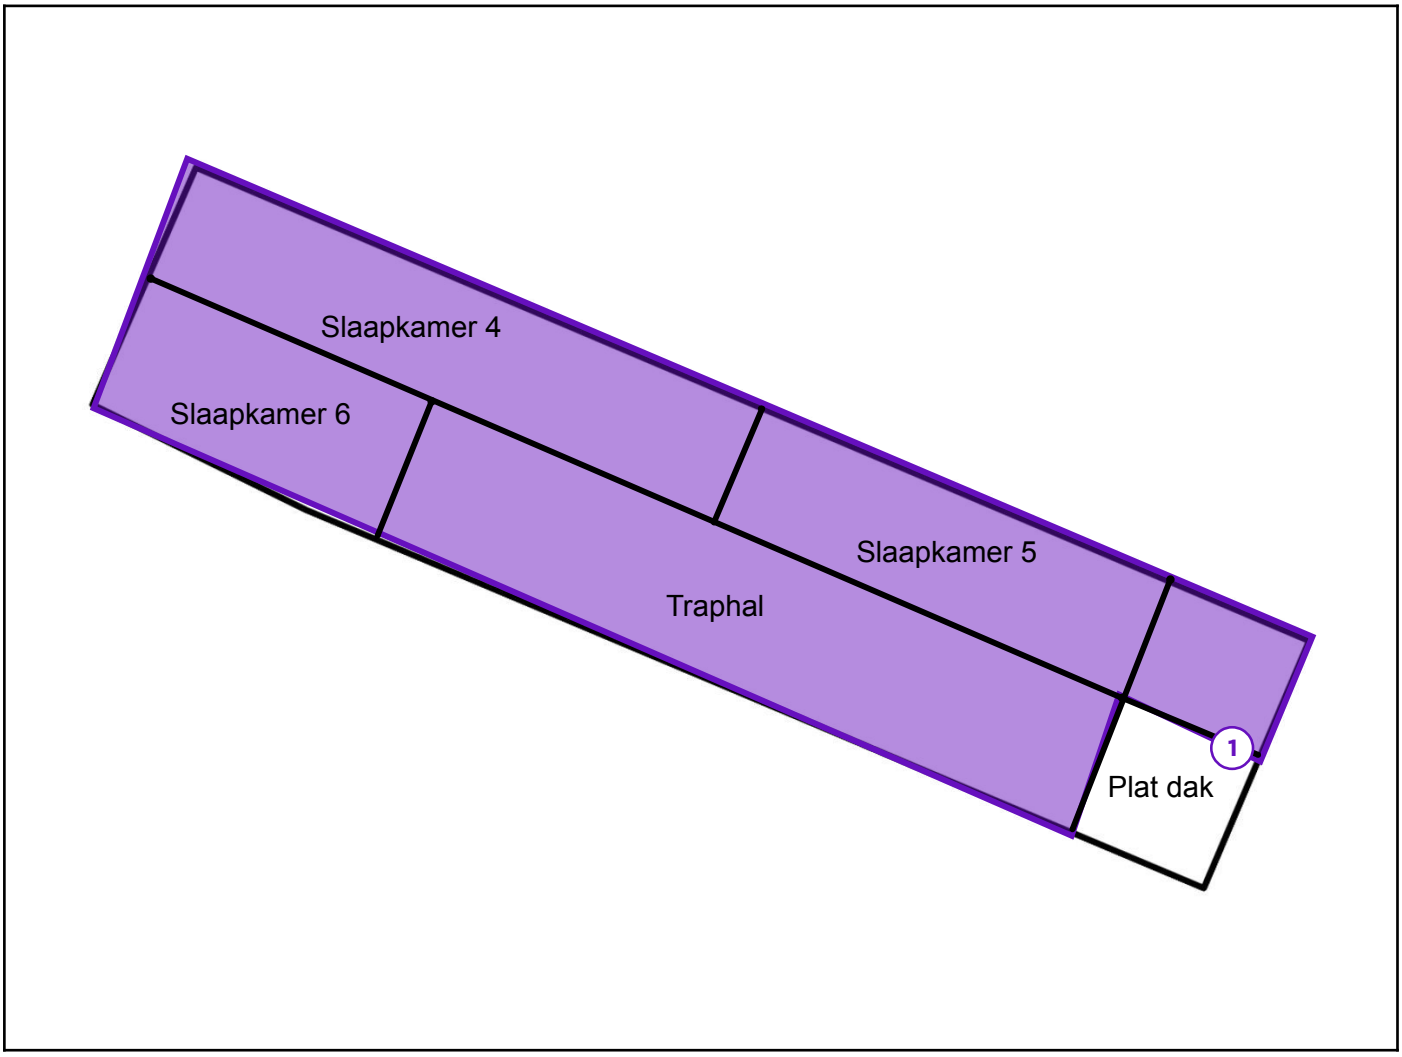
Plan 1.6: 2e verdieping

Beschrijving	Type	Actie
1. Plafonds	Beperking	-

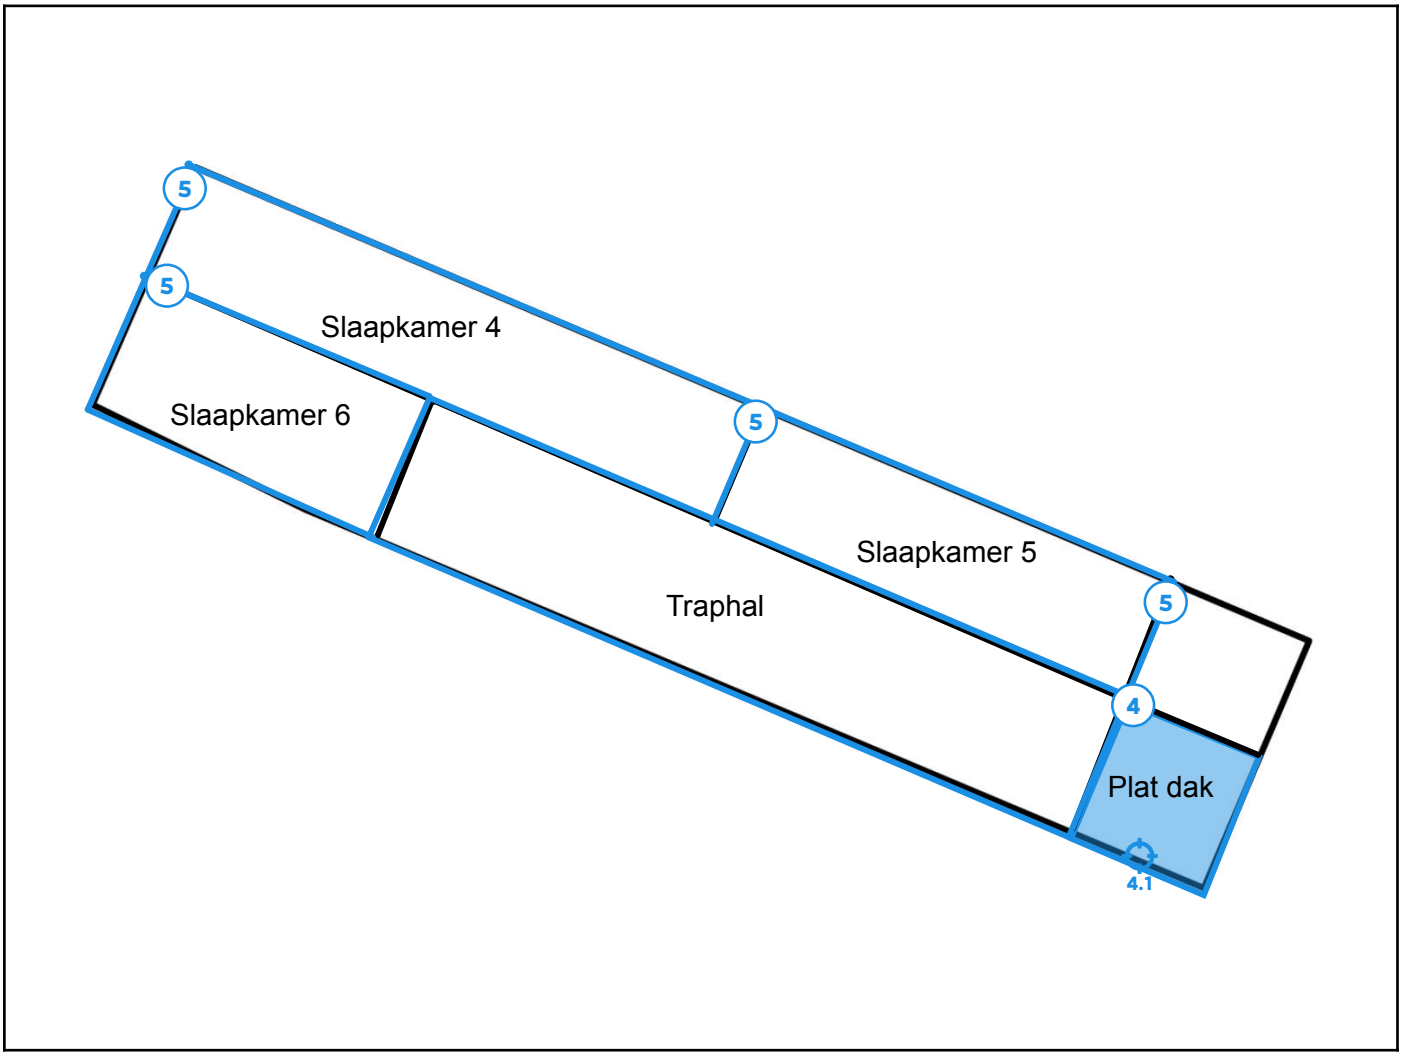
Plan 1.7: 2e verdieping

Beschrijving	Type	Actie
4. Roofing plat dak 2e verdiep	Geen asbest	-
4.1 Code: MM04	Puntmonster	-
5. Pleisterwerk wanden	Geen asbest	-

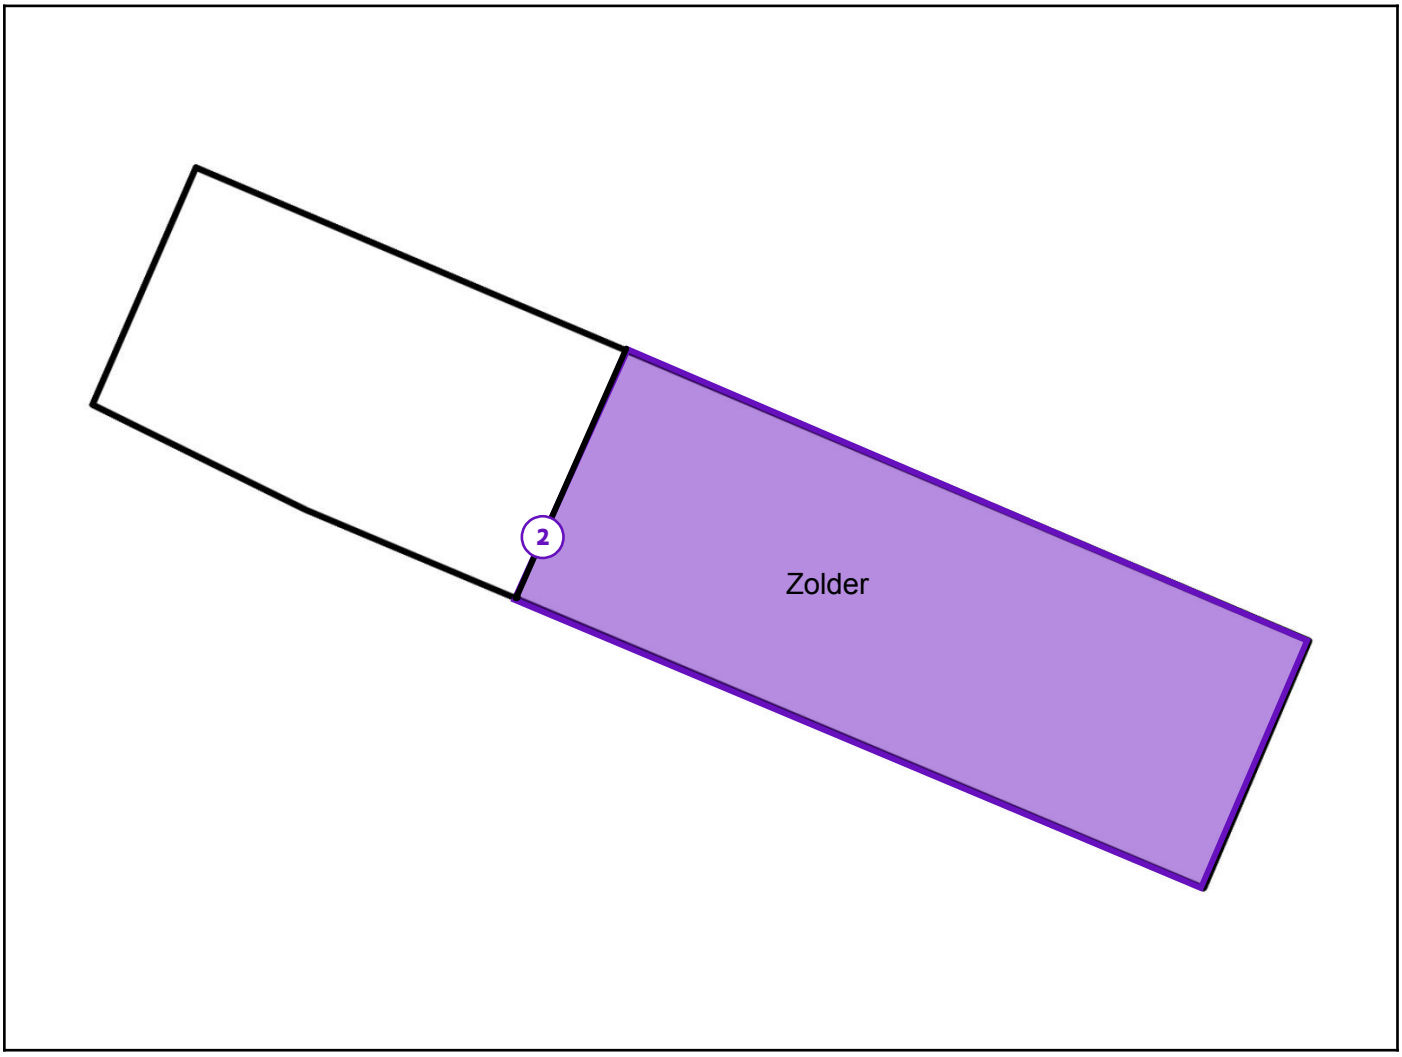
Plan 1.8: Zolder

Beschrijving	Type	Actie
2. Onderdak niet waarneembaar	Beperking	-

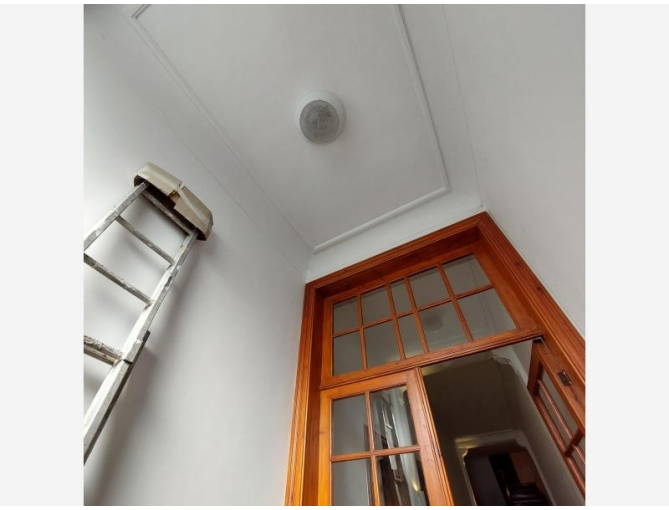
Fiche 1: Plafonds

Tijdelijke beperking

Reden: Het te onderzoeken materiaal situeert zich hoger dan 3,50 m te rekenen vanaf een veilige ondergrond

Uitleg van de asbestdeskundige: pleisterwerk hebben we kunnen waarnemen maar geen staal van kunnen nemen daar deze zich op meer dan 3,5 meter boven de begane grond bevindt

(Asbest)materiaal	In-situ afwerkingslagen - Pleisterwerk (wand, plafond, ...)
Karakterisatie	Asbest (verdacht)
Primaire drager	Plafond

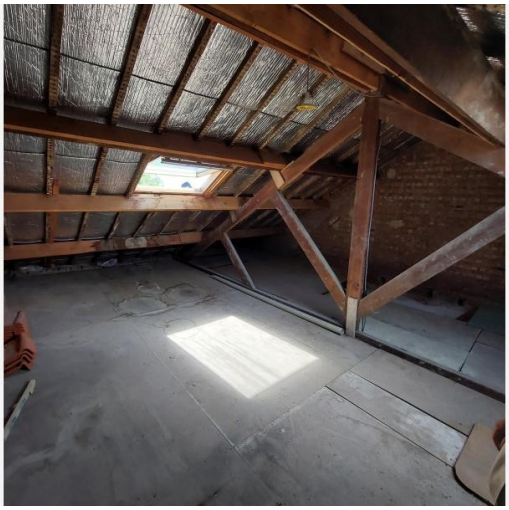
Fiche 2: Onderdak niet waarneembaar

Permanente beperking

Reden: Het te onderzoeken materiaal situeert zich hoger dan 3,50 m te rekenen vanaf een veilige ondergrond

Uitleg van de asbestdeskundige: Het onderdak is niet waarneembaar vanwege de hoogte, die meer dan 3,5 meter bedraagt. Door de afwerkingsgraad aan de binnenzijde van de bovenste verdieping is het onderdak niet zichtbaar of inspecteerbaar. We hebben geprobeerd een dakpan op te tillen om het onderdak te inspecteren, maar dit is niet gelukt. Alleen destructief onderzoek kan bepalen of het onderdak al dan niet asbesthoudend is (type menuiserite).

(Asbest)materiaal	Plaat, paneel, tablet - Type Menuiserite
Karakterisatie	Asbest (verdacht)
Primaire drager	Schuin dak

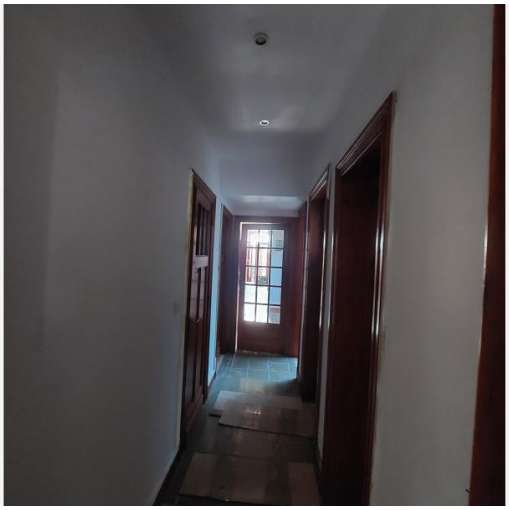
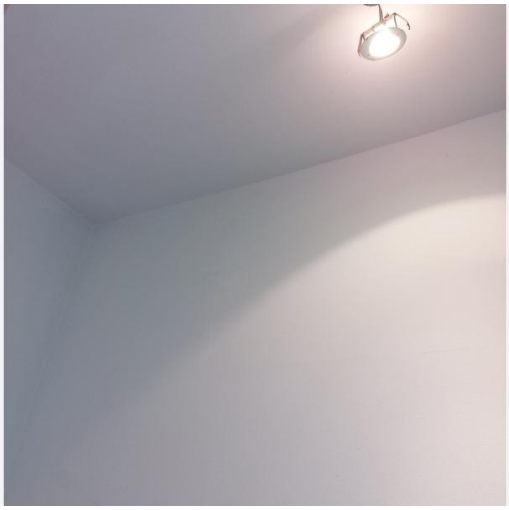
Fiche 5: Pleisterwerk wanden

Geen asbest

#	Type	Referentie	Resultaat
5.1	Mengmonster	MM01	Geen asbest
