Asbestinventarisattest

Oude Zandstraat 47, 9120 Beveren-Kruibeke-Zwijndrecht
Gemeenschappelijke delen

Attestnummer : **20260928-000293.000**
Uitgegeven op : **28.09.2026**
Geldig tot : **28.09.2036**

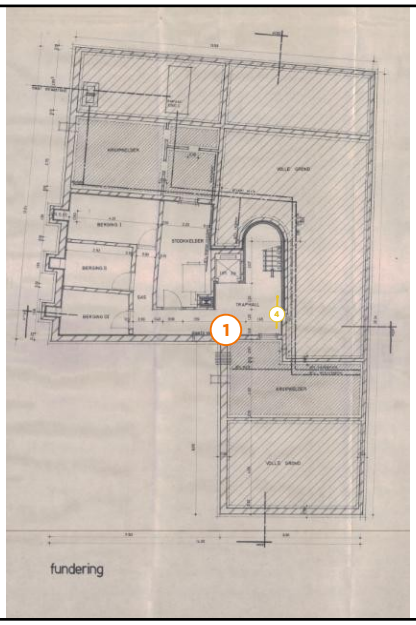
Plan 1.1: Kelder

Beschrijving	Type	Actie
1. Doorvoer kelder	Asbestmateriaal	Verwijderen
4. Bakeliet zekering	Asbestmateriaal	Zorgvuldig beheren

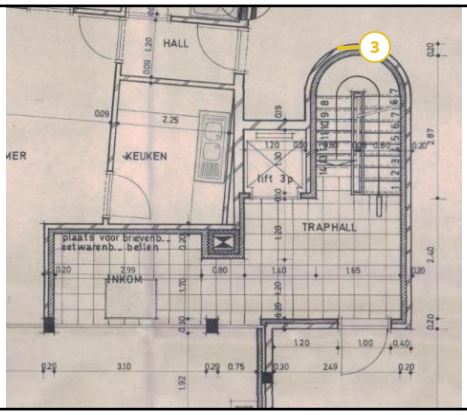
Plan 1.3: Gelijkvloers

Beschrijving	Type	Actie
3. Kitramen (tussen muur en profiel)	Asbestmateriaal	Zorgvuldig beheren

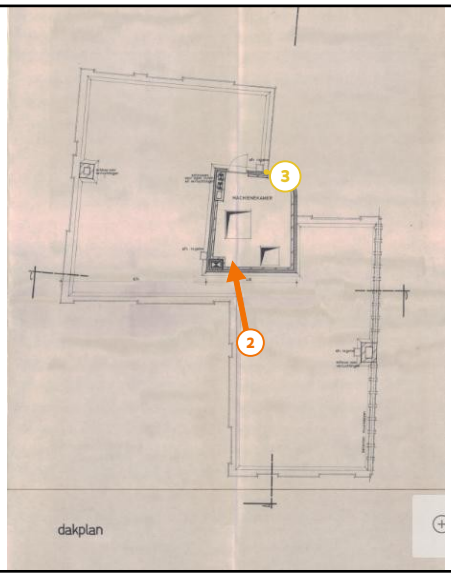
Plan 1.10: Dakplan

Beschrijving	Type	Actie
2. Rookgaskanaal in asbest cement	Asbestmateriaal	Verwijderen
3. Kitramen (tussen muur en profiel)	Asbestmateriaal	Zorgvuldig beheren

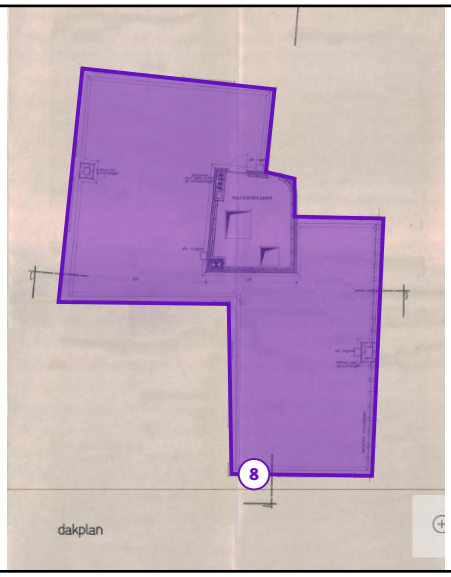
Plan 1.11: Dakplan

Beschrijving	Type	Actie
8. Roofing plat dak	Overige ruimte of materiaal	-

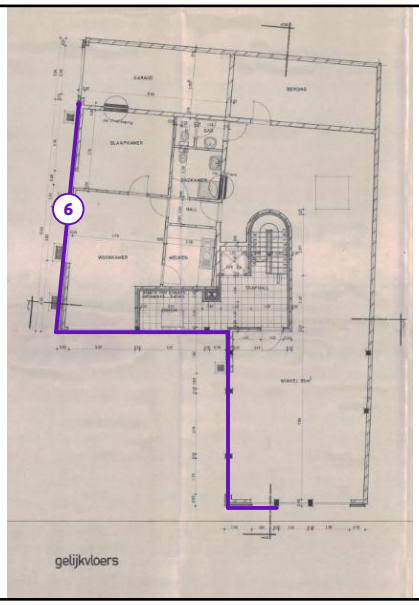
Plan 1.12: Gelijkvloers - crepi

Beschrijving	Type	Actie
6. Crepi buitengevel voorzijde	Overige ruimte of materiaal	-

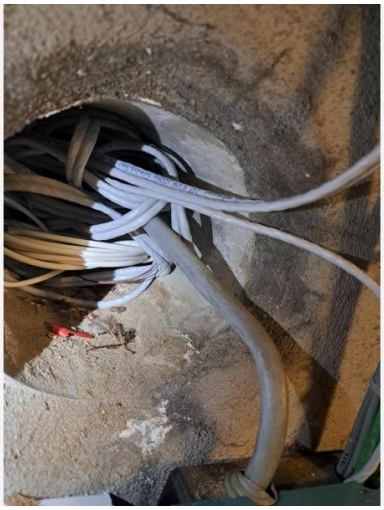
Fiche 1: Doorvoer kelder

Eindbeoordeling materiaalrisico	Verhoogd materiaalrisico en/of verhoogde kans op vezelvrijgave

Gebondenheid	Categorie 1: hechtgebonden in oorsprong
Asbestsoort (vezeltype)	Crocidoliet aanwezig
Asbestconcentratie	Laag (< 50%)
Afschermingsgraad van het gehele materiaal	Geheel of deels vrij aan de binnenlucht, maar geen contact met binnenluchtstromen
Toestand van het materiaal	Licht beschadigd, licht verweerd. Intacte calciumsilicaatplaat of materiaal met categorie 3-gebondenheid

Beschrijving	Doorvoer kelder
Omgeving	Binnen
Primaire drager	HVAC infrastructuur en uitrusting
Asbestmateriaal	Buis, koker, leiding, pijp, doorvoer
Bindmiddel van asbestmateriaal	Cement
Gebondenheid op basis van bindmiddel	Hecht
Hoeveelheid (lengte - omtrek - dikte - aantal)	• 8,00 m - 40,00 cm - 1,00 cm - 1 stuk
Totaal volume	0,032 m^3
Eenvoudig bereikbaar	Ja
Bevestigingswijze	• Verlijmd, ingegoten, versmeerd
Identificatiemethode	De asbestdeskundige beoordeelt het materiaal als asbestverdacht en dus asbesthoudend, en dit zonder monstername. Motivatie: De monstername brengt andere schade aan dan schade die inherent is aan de monstername.
Destructieve handeling voor identificatie	Nee

- Verwijder dit asbestmateriaal zo snel mogelijk. Volg de toestand goed op.
- Voer bijkomende staalname(s) uit.

- Eenvoudige handelingen: mag via doe-het-zelf of door werknemer(s) met opleidingsattest eenvoudige handelingen
  Betreft een hechtgebonden toepassing met matige verwering. Dit verhoogt de kans op vezelvrijgave. De toepassing zorgvuldig verwijderen, zonder wijzigingen aan te brengen in de huidige toestand van het materiaal. De toepassing niet breken en/of beschadigen. Verwijder de toepassing a.d.h.v. eenvoudige handelingen met bijkomende maatregelen. Voorzie de nodige PBM's. Opgeleid personeel wordt aanbevolen.

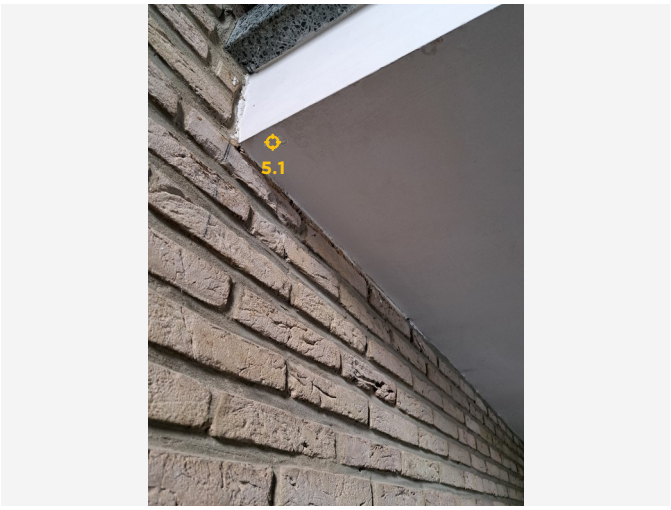
Fiche 5: Pleisterwerk traphal

Geen asbest

#	Type	Referentie	Resultaat
5.1	Mengmonster	M01	Geen asbest

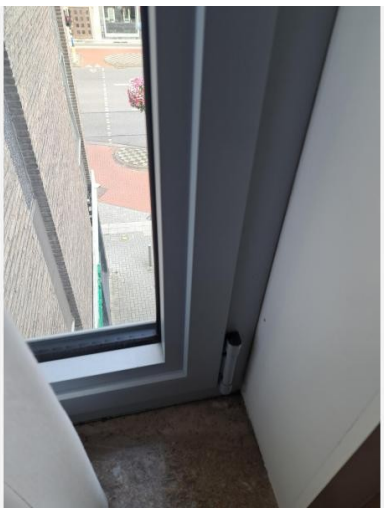
Beschrijving	Notitie	Terug te vinden op plannen
Fiche 6: Crepi buitengevel voorzijde	-	Plan 1.12: Gelijkvloers - crepi
Fiche 7: Afdichtingsmateriaal aan schrijnwerk	Bij de visuele inspectie werd rond de ramen en deuren een kitafdichting aangetroffen. Op basis van de uiterlijk waarneembare kenmerken (kleur, glans, textuur, hechting) en de toepassingsperiode werd vastgesteld dat het gaat om een moderne siliconenkit en niet om een bitumineuze of asbesthoudende afdichting. Al het schrijnwerk buiten de ramen aan de traphal. en het appartement op de eerste verdieping.	-
Fiche 8: Roofing plat dak	-	Plan 1.11: Dakplan
Fiche 9: Liftinfrastructuur - technisch dossier aanwezig	Tijdens de inspectie werd een onderhoudsboek / technisch dossier van de liftinstallatie geraadpleegd. Uit de documentatie blijkt dat de onderdelen en componenten van de lift (zoals remvoering, deurmechanismen, isolatiematerialen en bekledingen) niet-asbesthoudend zijn.	-

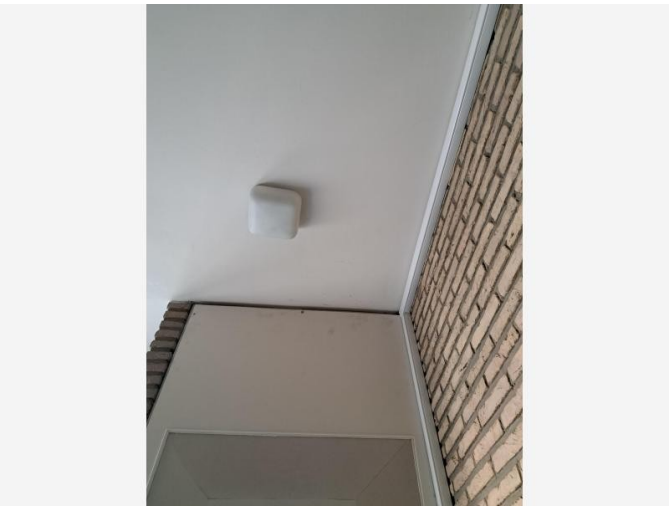
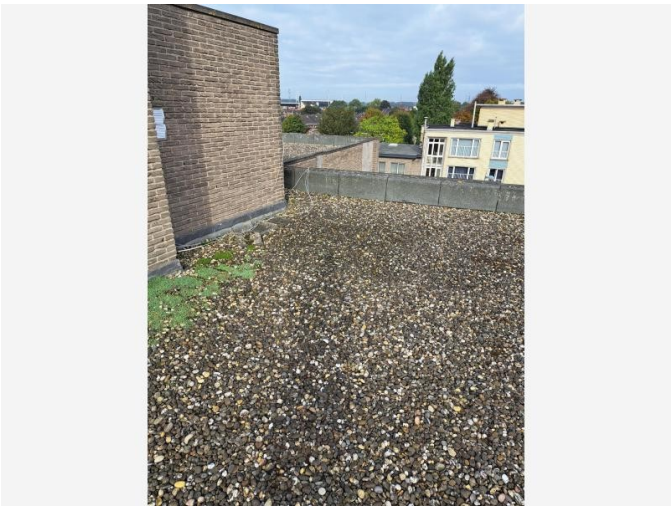
Beschrijving	Notitie	Terug te vinden op plannen
Fiche 10: Onderdak (niet waarneembaar)	Het onderdak is van binnen- en buitenuit niet bereikbaar. Hierdoor is een eventueel asbestverdacht onderdak niet waarneembaar zonder uitbreiding naar een aanvullend destructief onderzoek. Laat dit controleren bij werken door een bevoegd technicus.	-
