Asbestinventarisattest

Pastorijstraat 14, 9100 Sint-Niklaas

Attestnummer : **20250305-000452.000**
Uitgegeven op : **05.03.2025**
Geldig tot : **Onbeperkt** (tenzij de toestand wijzigt)

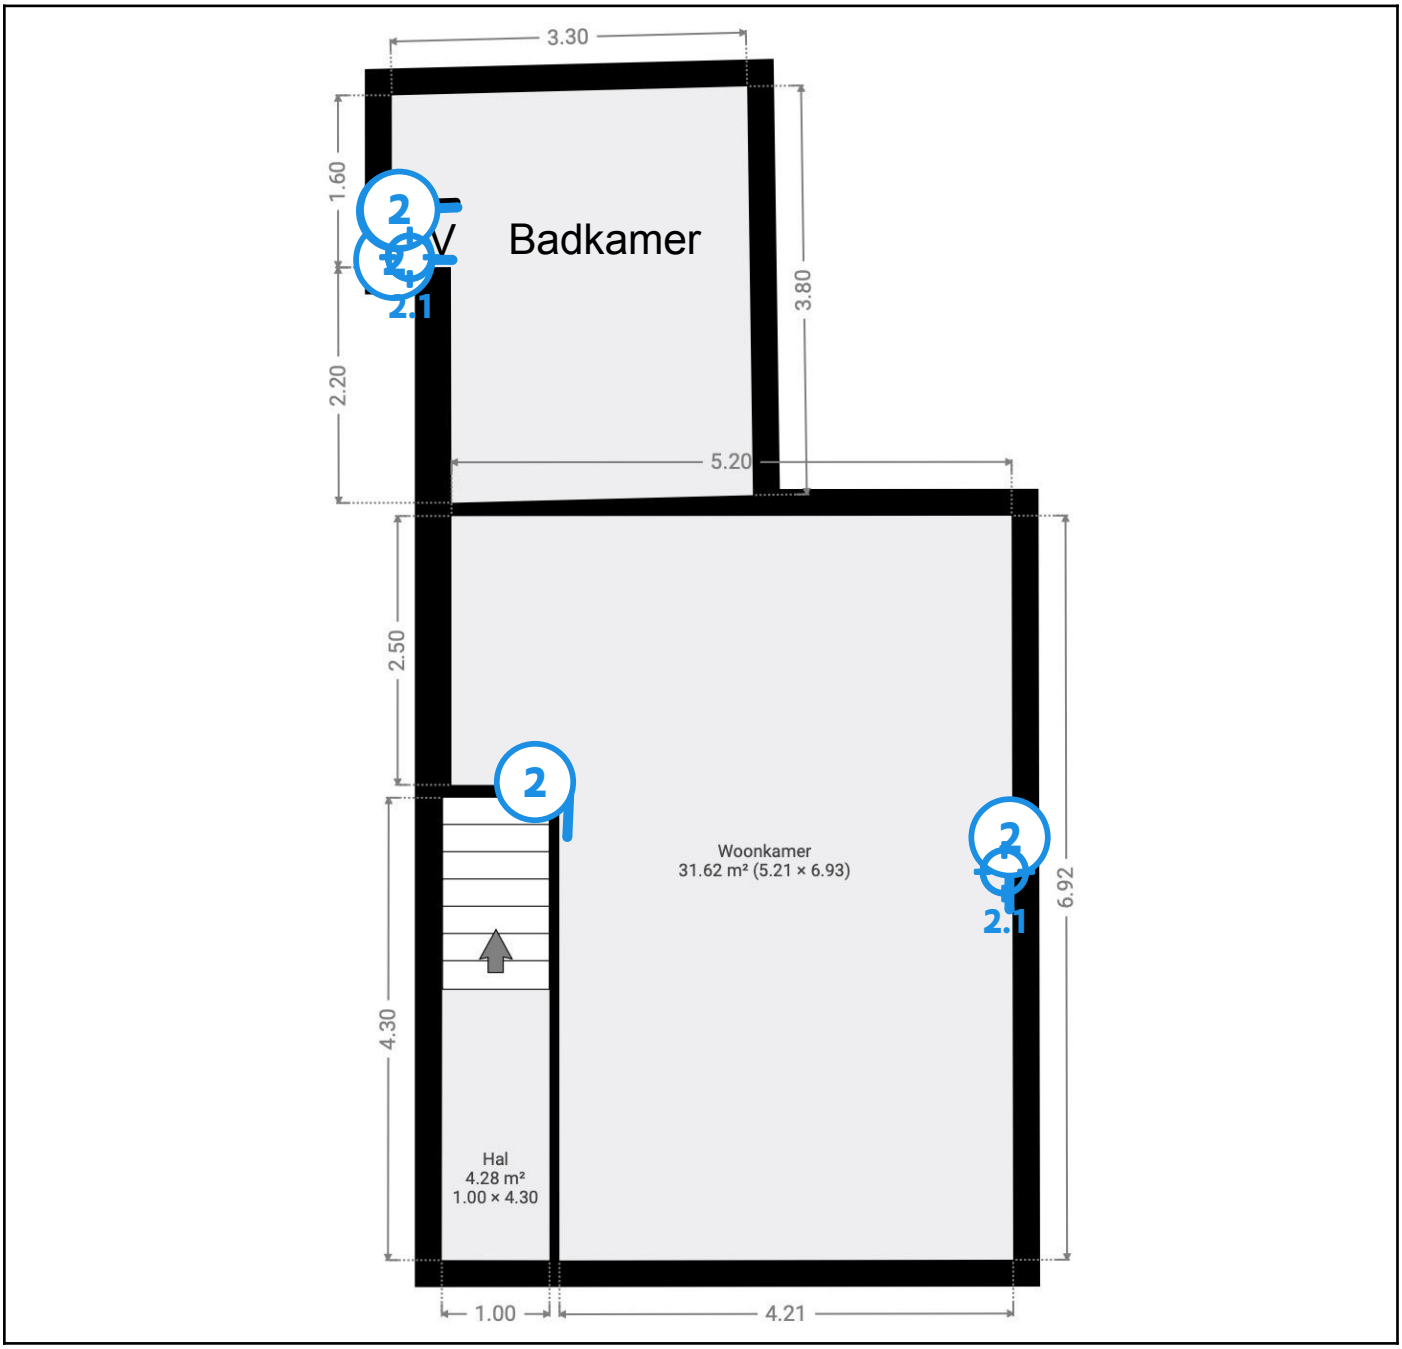
Plan 1.1: Gelijkvloers

Beschrijving	Type	Actie
2. Pleisterwerk muren	Geen asbest	-
2.1 Code: M01	Mengmonster	-

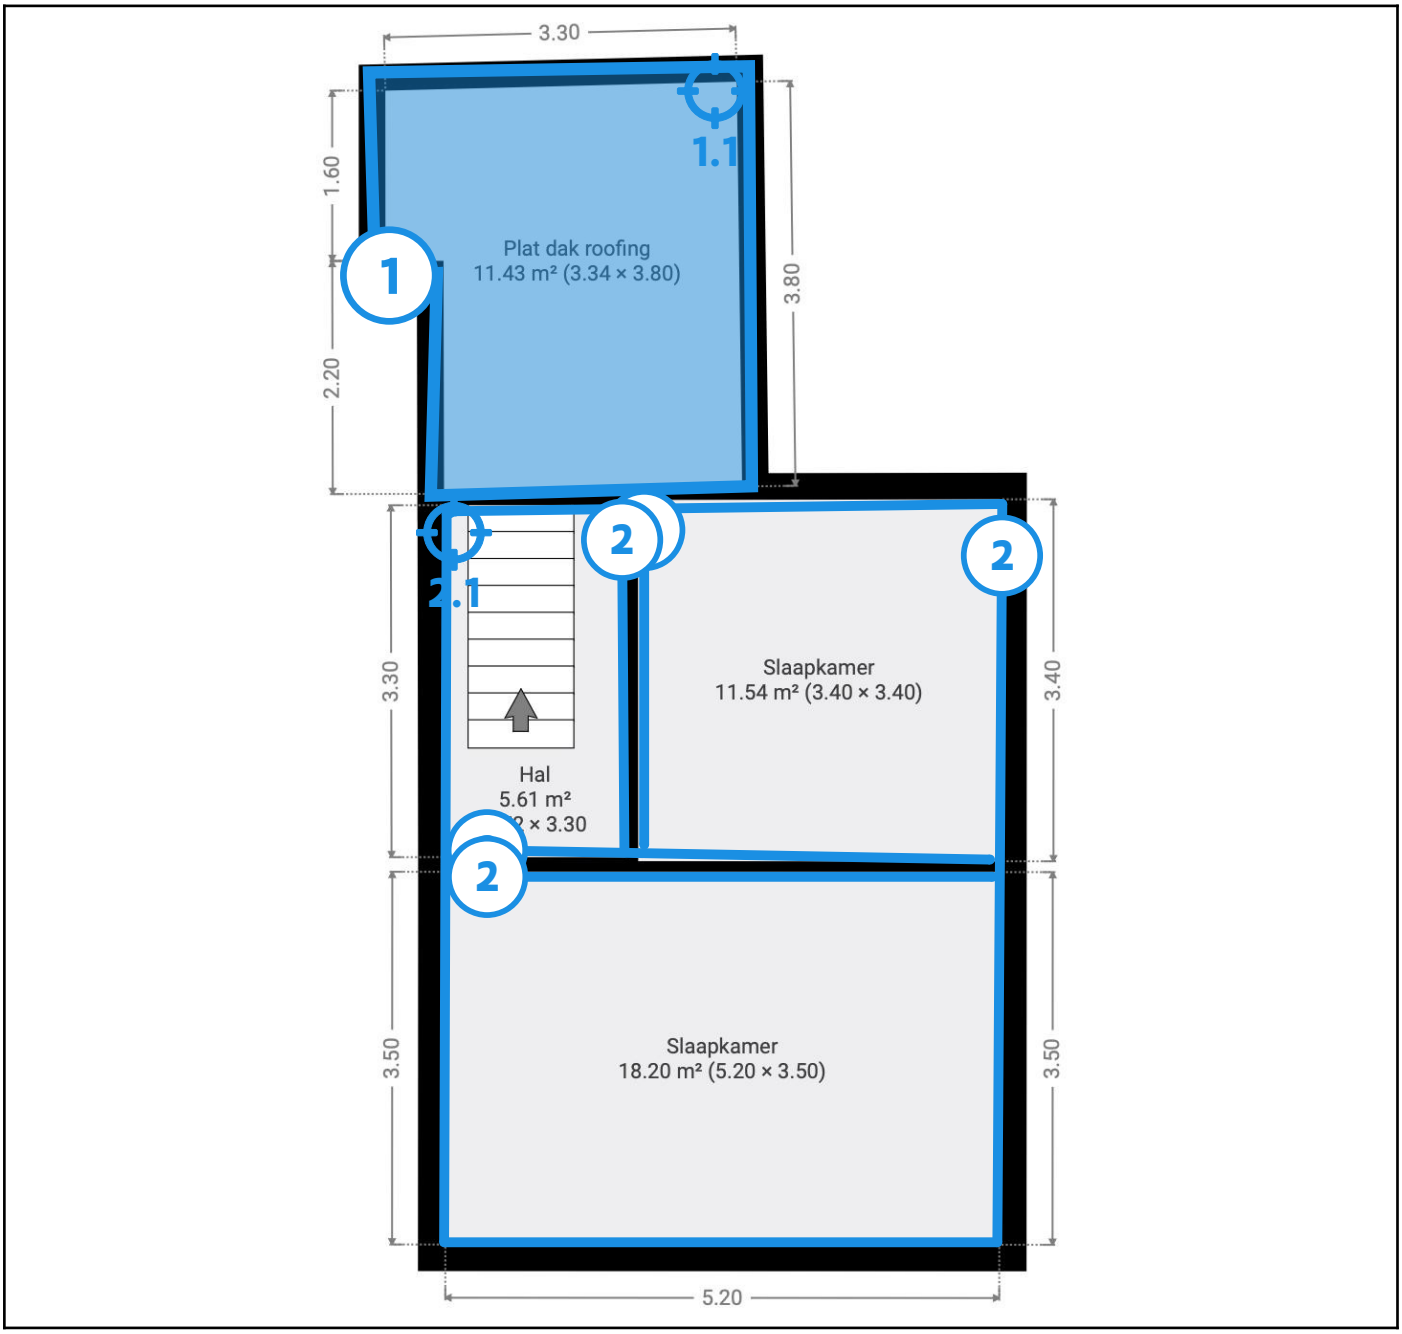
Plan 1.2: Eerste verideping

Beschrijving	Type	Actie
1. Roofing plat dak	Geen asbest	-
1.1 Code: M03	Puntmonster	-
2. Pleisterwerk muren	Geen asbest	-

2.1 Code: M01	Mengmonster	-

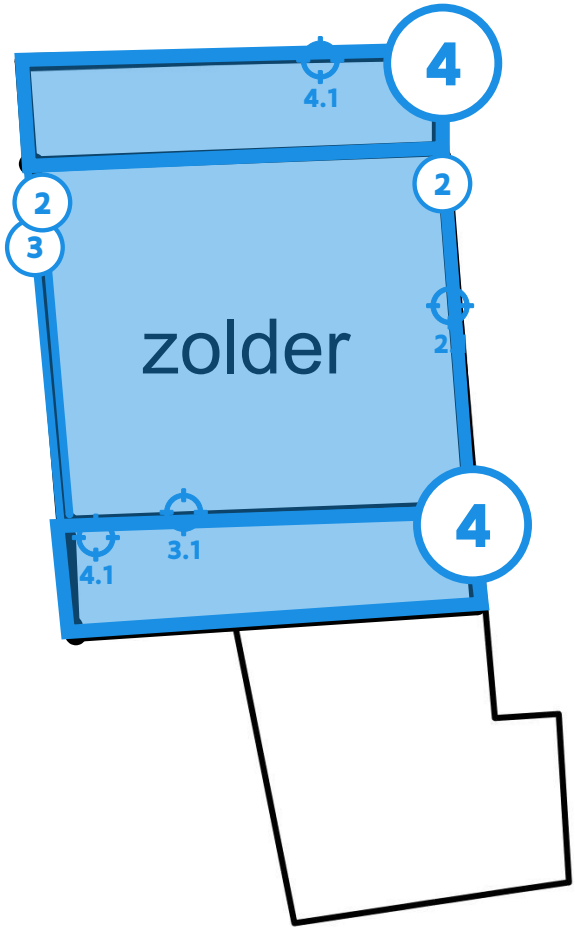
Plan 1.3: Hoofdgebouw plan

Beschrijving	Type	Actie
2. Pleisterwerk muren	Geen asbest	-
2.1 Code: M01	Mengmonster	-
3. Gipsplaat onderdak	Geen asbest	-
3.1 Code: M04	Puntmonster	-
4. Pleisterwerk plafond zolder	Geen asbest	-
4.1 Code: M02	Mengmonster	-

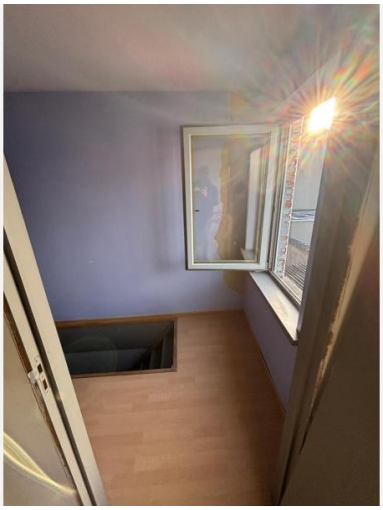
Fiche 2: Pleisterwerk muren

Geen asbest

#	Type	Referentie	Resultaat
2.1	Mengmonster	M01	Geen asbest

Beschrijving	Pleisterwerk muren
Omgeving	Binnen
Primaire drager	Binnenwand
Bindmiddel van materiaal	Gips - kalk
Gebondenheid op basis van bindmiddel	Niet-hechtgebonden
Hoeveelheid (oppervlakte - dikte - aantal)	• 180,00 m^2 - 1,00 cm - 1 stuk
Totaal volume	1,80 m^3
Identificatiemethode	Vaststelling met monstername
Destructieve handeling voor identificatie	Nee
Opmerking	Deze oppervlakte, volumes en gewichten zijn niet gemeten, maar geschat op basis van een benadering van het aanwezig pleisterwerk in alle muren (de opgegeven hoeveelheden mogen niet gebruikt worden als maatstaf van heffing). De CV-ketel staat in de badkamer en is dus ook de stookruimte. Zo goed als alle wanden beneden zijn gyproc wanden, er is slechts op enkele plaatsen pleisterwerk zichtbaar. Er kan op andere plaasen pleisterwerk aanwezig zijn achter de gyproc wanden, het is aangeraden deze alsnog te analyseren wanneer deze bereikbaar worden door bv. verbouwingen.
