# Asbestinventarisattest

Belgiëlaan 11, 9140 Temse

Attestnummer : **20261027-000296.000**
Uitgegeven op : **27.10.2026**
Geldig tot : **27.10.2036**

# Zone 1: Hoofdgebouw

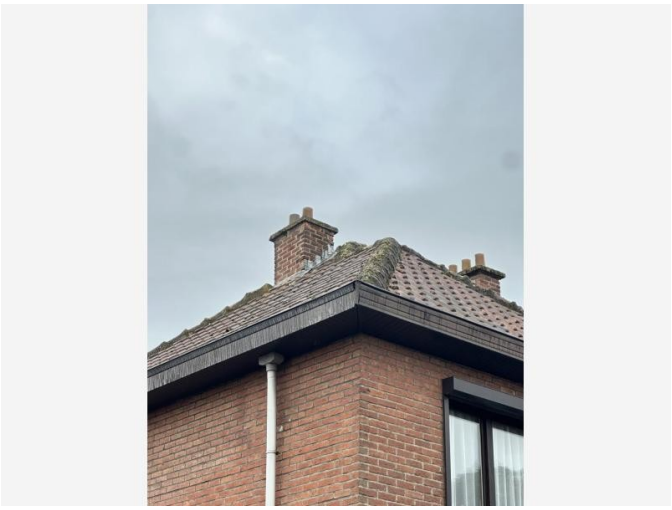
| **Eindbeoordeling materiaalrisico** | Verhoogd materiaalrisico en/of verhoogde kans op vezelvrijgave |

| **Toestand van het materiaal** | Licht beschadigd, licht verweerd. Intacte calciumsilicaatplaat of materiaal met categorie 3-gebondenheid |

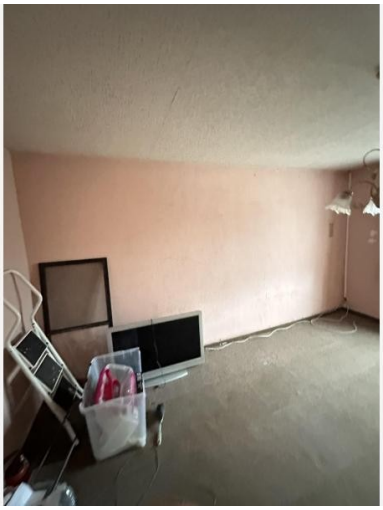
| # | Type | Referentie | Resultaat |
|---|---|---|---|
| 5.1 | Mengmonster | pleisterwerk plafond | Geen asbest |

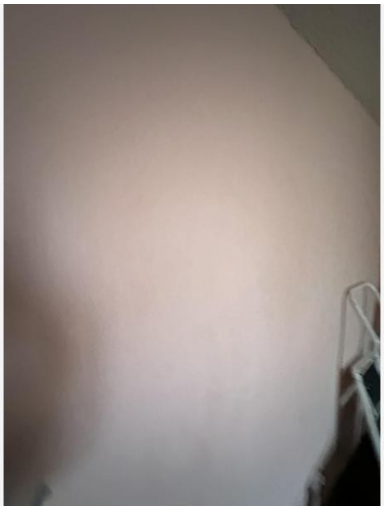
# Fiche 6: pleisterwerk wanden (geen asbest)

Geen asbest
