Asbestinventarisattest

Baverikstraat 6, 9250 Waasmunster

Attestnummer : **20260604-000357.000**
Uitgegeven op : **04.06.2026**
Geldig tot : **04.06.2036**

Asbestveilig (maar niet asbestvrij)

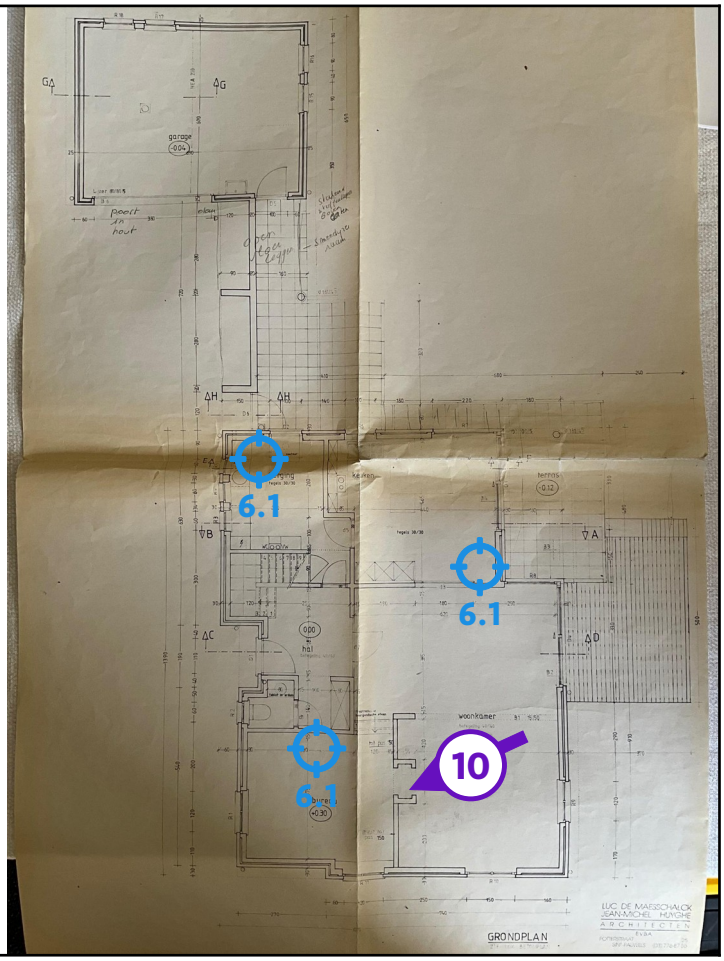
Plan 1.1: Glv

Plafonds bepleisterd.

Beschrijving	Type	Actie
6. Plafondpleister	Geen asbest	-
6.1 Code: 02	Mengmonster	-
10. Kachelkoord (visueel niet verdacht)	Overige ruimte of materiaal	-

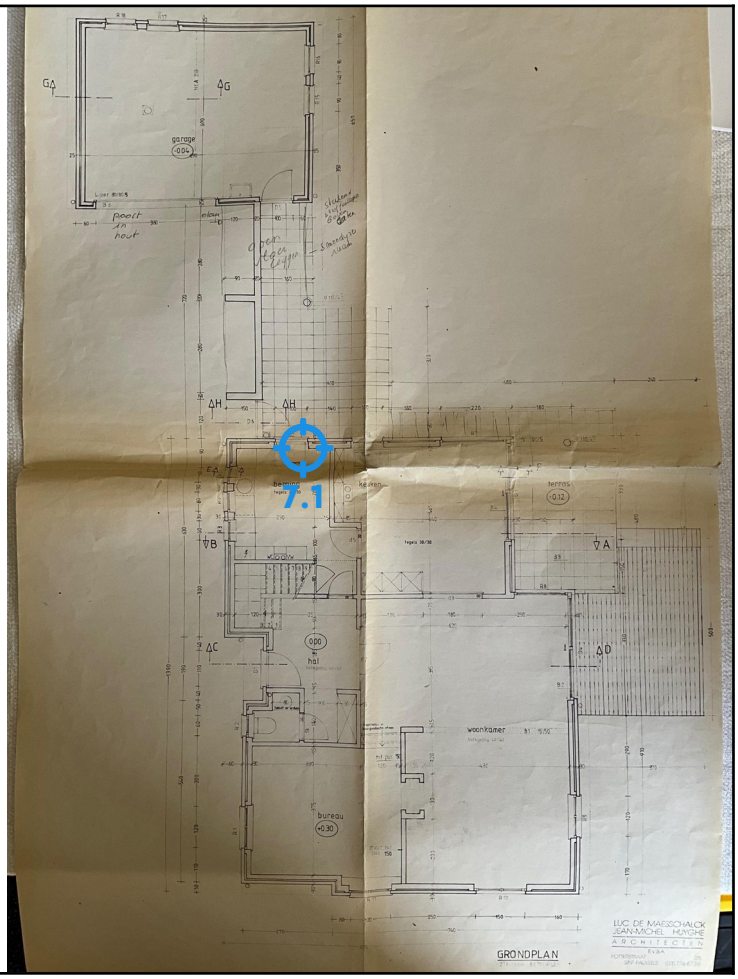
Plan 1.2: Glv

Muren bepleisterd.

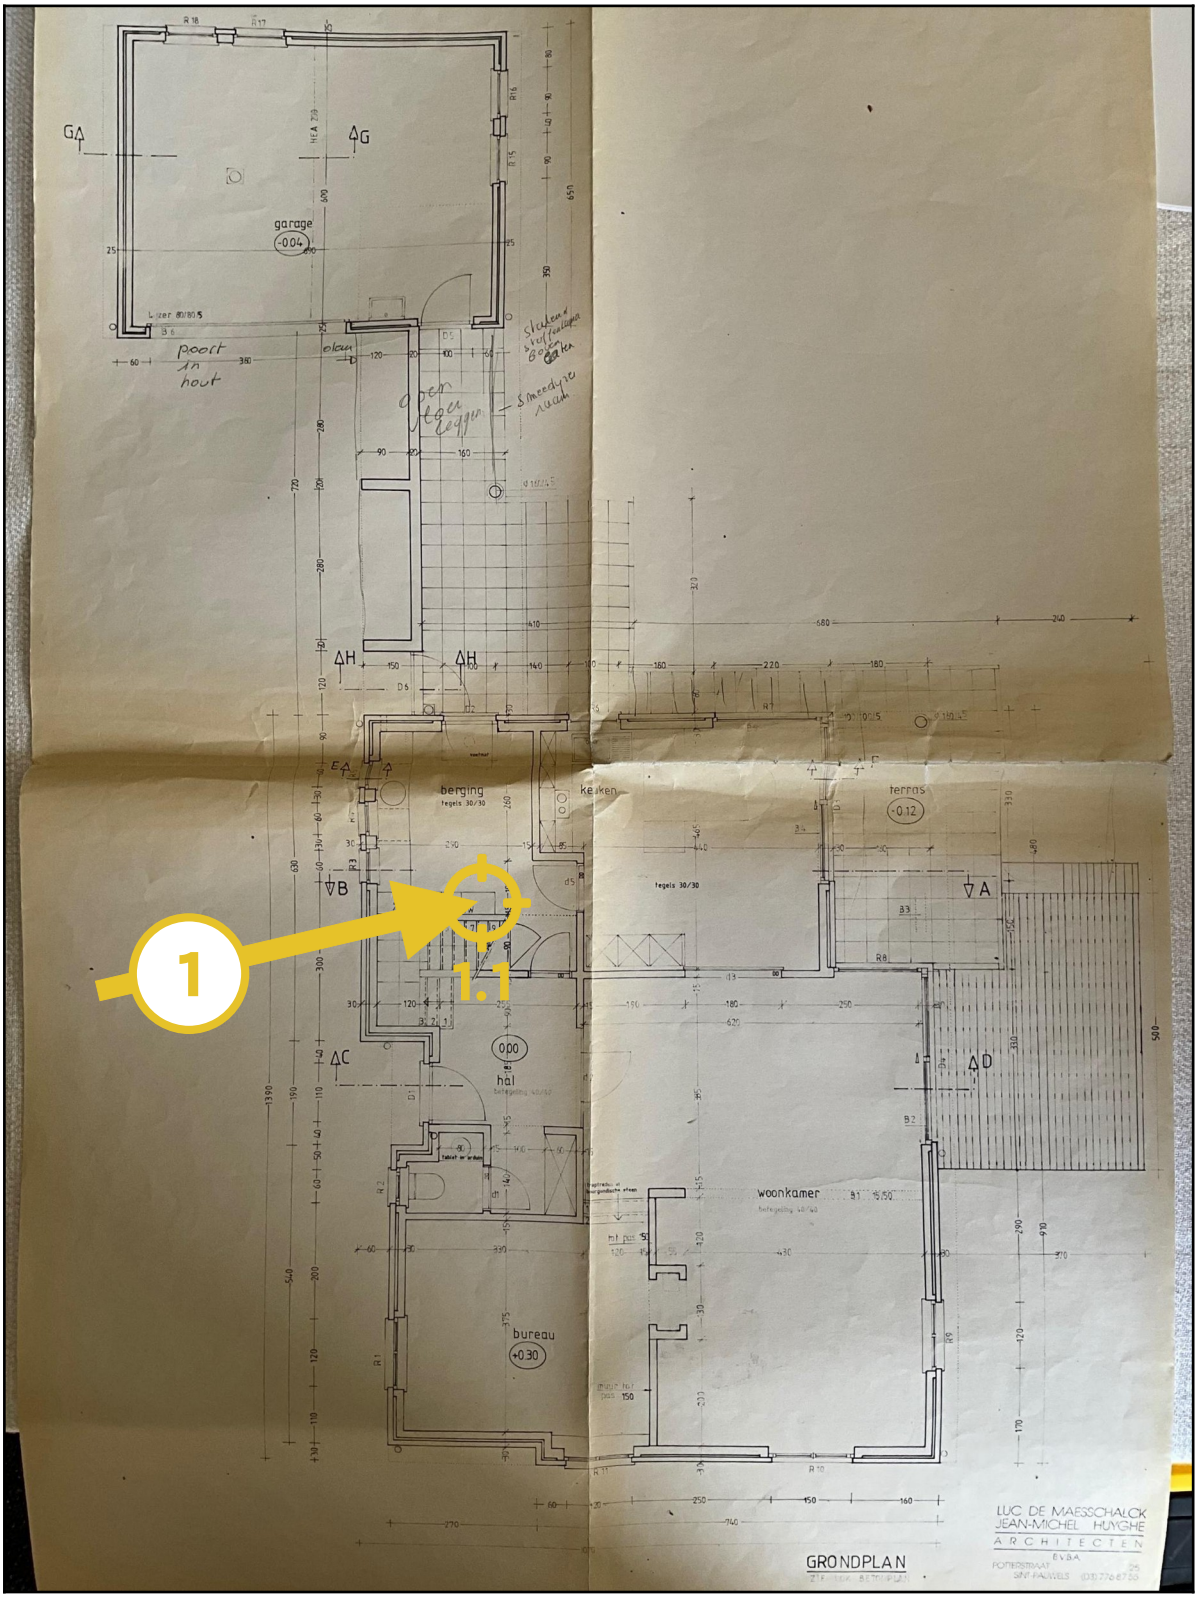
Plan 1.3: Glv

1. AC was koker (visueel vastgesteld)	Asbestmateriaal	Zorgvuldig beheren
1.1 Code: 03	Puntmonster	-

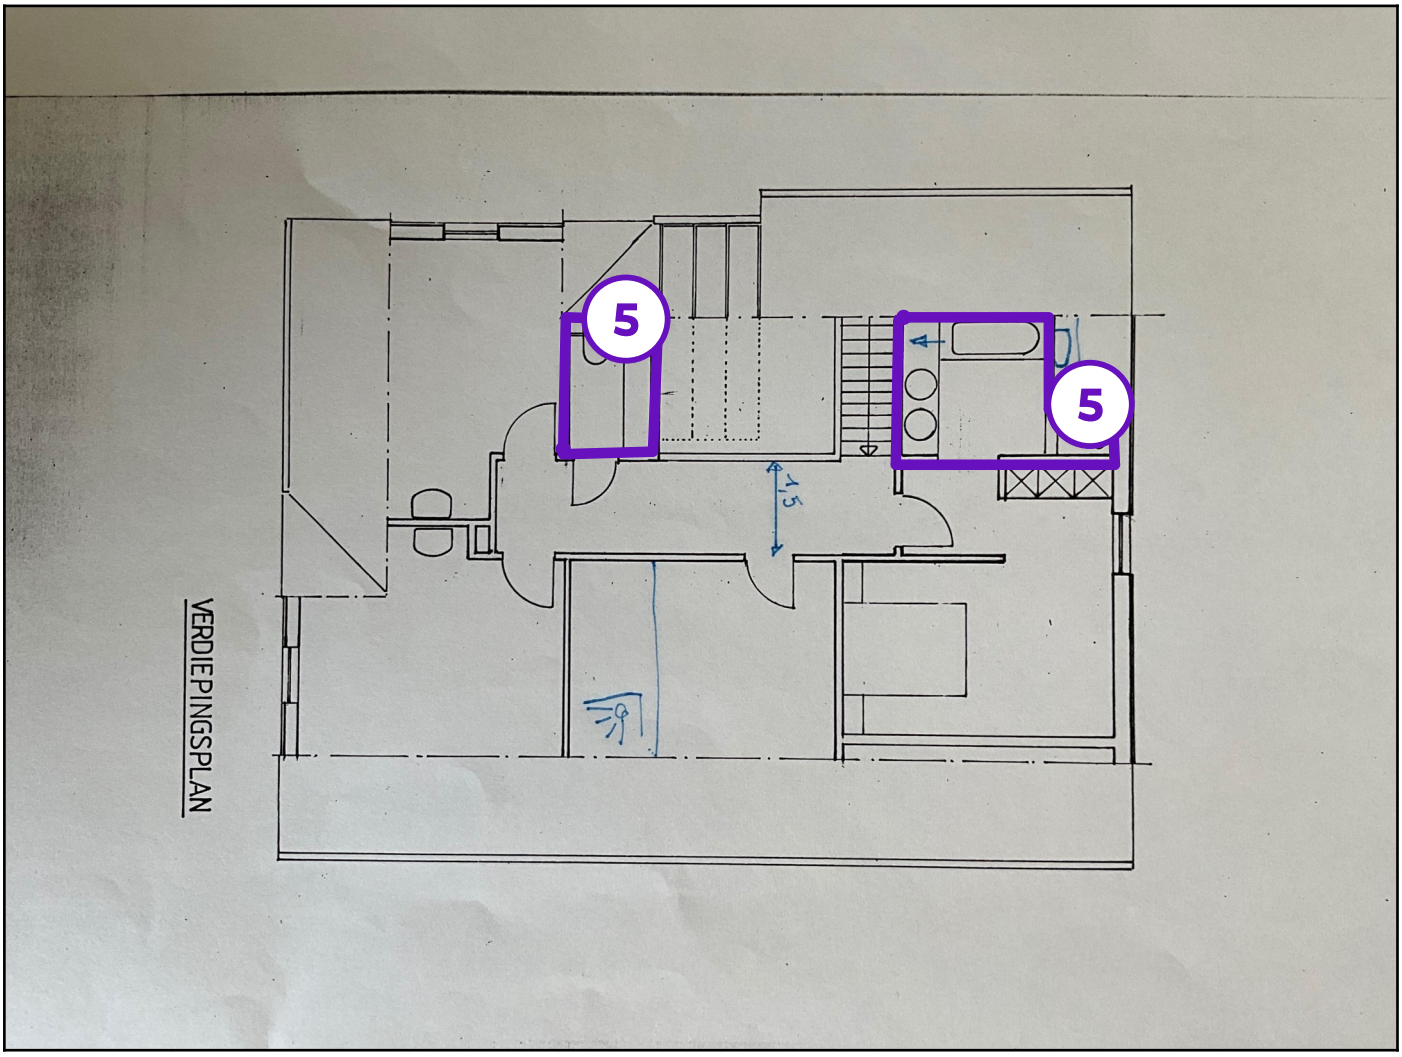
Plan 1.4: Vd1

Beschrijving	Type	Actie
5. Tegellijm niet zichtbaar	Advies	-

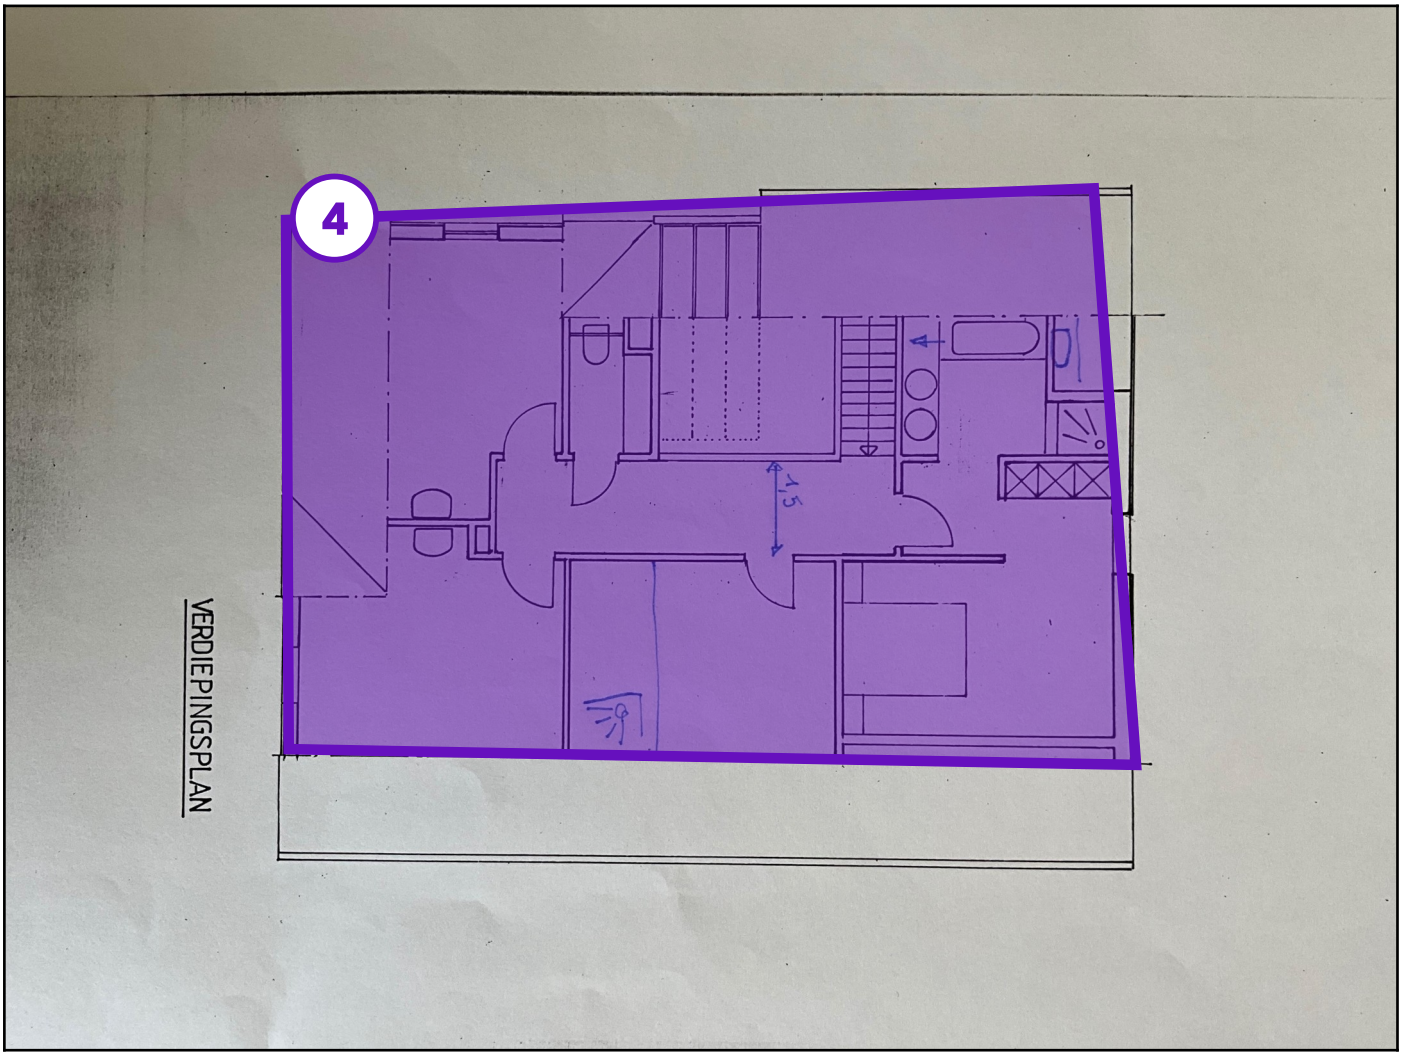
Plan 1.5: Vd1

Beschrijving	Type	Actie
4. Valse plafonds	Advies	-

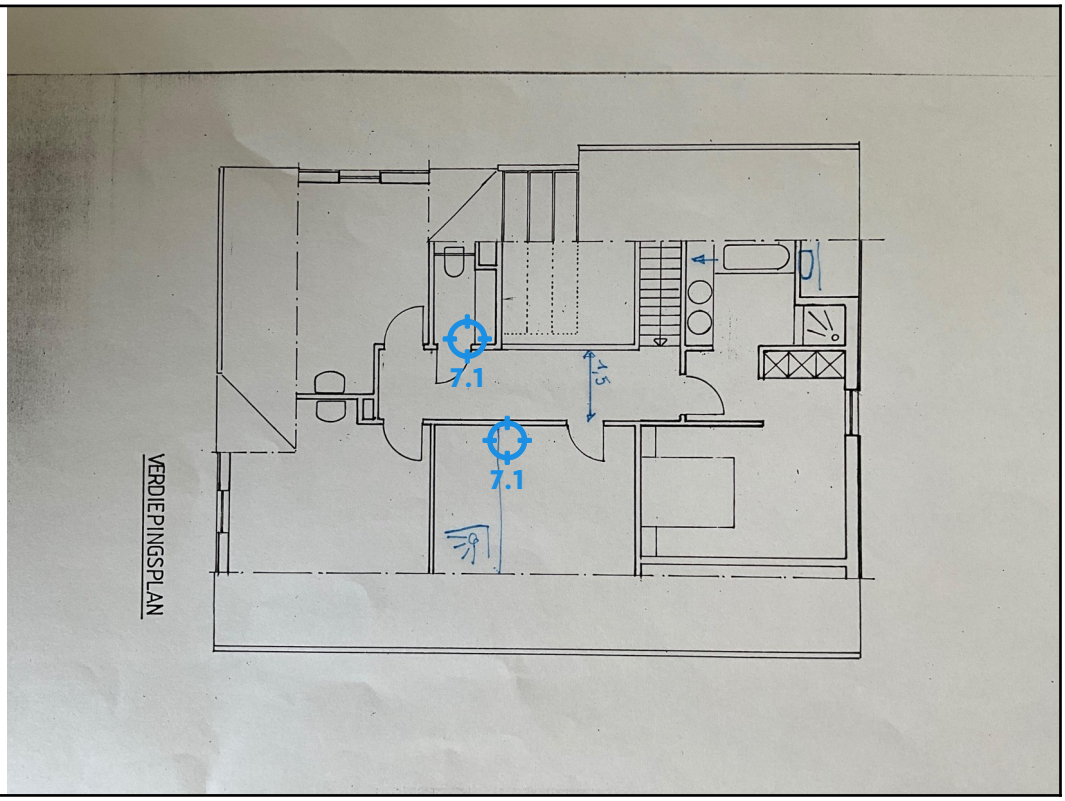
Plan 1.6: Vd1

Muren bepleisterd.

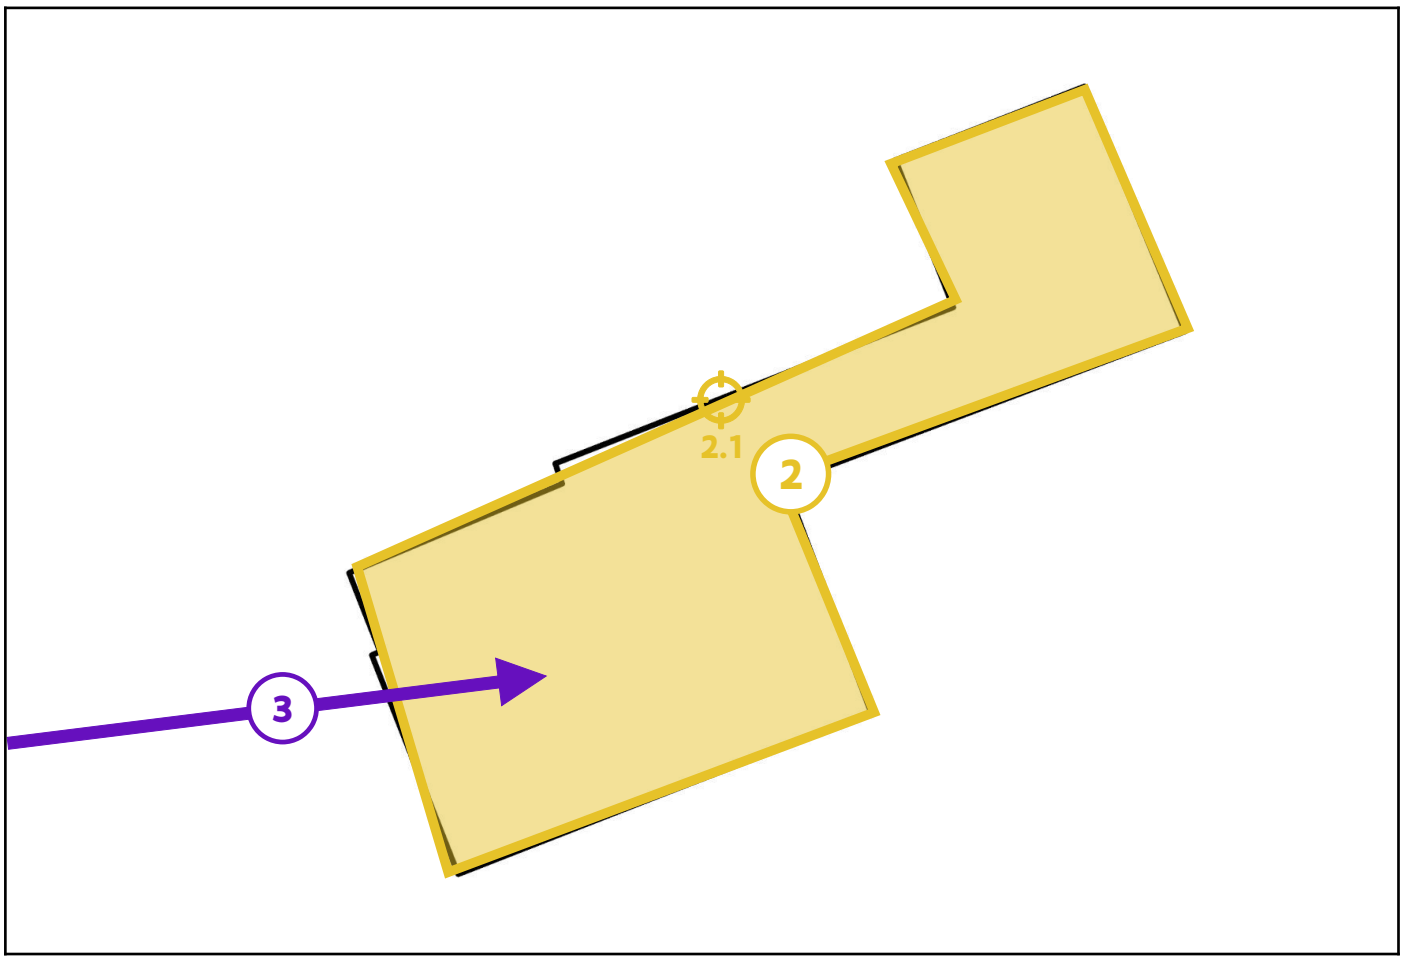
Plan 1.7: Hoofdgebouw plan

Beschrijving	Type	Actie
2. Onderdak (staalname)	Asbestmateriaal	Zorgvuldig beheren
2.1 Code: 04	Puntmonster	-
3. Schouw op het dak (beperkingsfiche)	Beperking	-

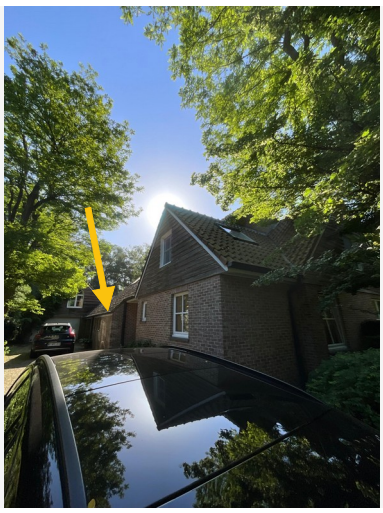
Fiche 2: Onderdak (staalname)

Sinds 27 april 2019 is het verboden om zonnepanelen, een overzet dak of andere constructies (zoals reclamepanelen) te plaatsen op asbestcementen dak- of gevelbekleding. Ook in het geval van een asbesthoudend onderdak is dit soms niet mogelijk.

Eindbeoordeling materiaalrisico	Zeer laag materiaalrisico en/of zeer lage kans op vezelvrijgave
Opmerking	onderdakplaten zitten tussen de dakbedekking en constructiebalken

- Zorg voor een veilig beheer en verwijder dit asbestmateriaal wanneer het bij werken eenvoudig bereikbaar wordt. Controleer de toestand jaarlijks op wijzigingen.

(dak werker met 8u basisopleiding asbest) indien de platen eenvoudig te verwijderen zijn zonder kans op breken kan dit via doe-het-zelf of door werknemer(s) met opleidingsattest eenvoudige handelingen; Dek de zoldervloer af met plastic folie . Standaard dragen van de nodige wegwerp beschermingsmiddelen FFP 3 masker , handschoenen en tyvec CAT III type 5-6 , afspoelbaar schoeisel Verwijder de dakpannen. Fixeer het plaatmateriaal , de asbesthoudende platen één voor één en in hun geheel verwijderen. Niet gooien, niet breken. Verwijder onder verneveling of tussentijds voldoende bevochtigen tijdens de volledige duur van de werken. Dubbel verpakken in plastiek folie , luchtdicht verpakken of plaats in container met asbestbag. Reinig Nadien de draagstructuur met vochtige doeken (+stofzuiger met absoluut filter kan niet gehuurd worden dus voor een particulier niet mogelijk .) Alle werknemer(s) moeten wel beschikken over een opleidingsattest eenvoudige handelingen 8u. Een vastgesteld asbesthoudend onderdak mag niet definitief

ingesloten worden , dit dient verplicht verwijderd te worden als het bij werken bereikbaar wordt. (vb bij vernieuwen van de dakbedekking onderdak mee verwijderen) Voor hechtgebonden toepassingen: Bij verwijdering door doe-het-zelf moet men dit afval dubbel en luchtdicht verpakt aandienen bij het gemeentelijk recyclagepark. Men raadpleegt best op voorhand de voorwaarden van het recyclagepark.

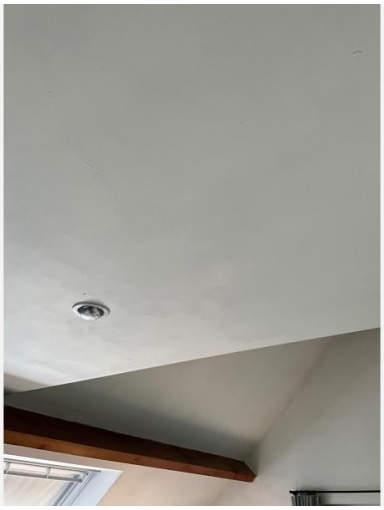
Fiche 4: Valse plafonds

Plafonds zijn afgewerkt met valse plafonds in plaatmateriaal. Het is niet duidelijk of er pleisterwerk of ander verdacht asbestmateriaal aanwezig is achter / op deze valse plafonds, het is aangewezen om bijkomend onderzoek uit te voeren bij werken. Zonder destructieve handeling is het niet mogelijk om na te gaan of er asbesthoudende materialen aanwezig zijn achter de plafond afwerking. Als bij sloop of renovatie blijkt dat er achter deze plafonds nog pleisterwerk of asbest verdachte toepassingen aanwezig zijn, moet dit bemonsterd worden.

Basis voor advies	De asbestdeskundige beoordeelt het materiaal als niet-asbestverdacht.

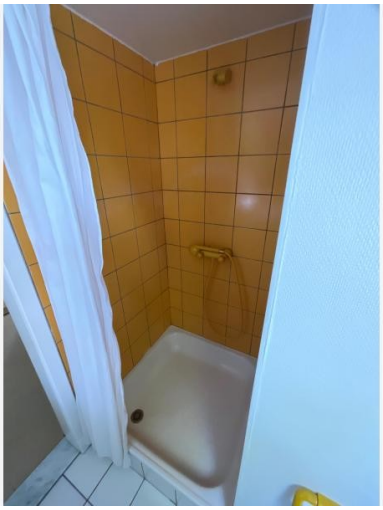
Fiche 5: Tegellijm niet zichtbaar

Informatie over een materiaal dat de asbestdeskundige niet kan waarnemen of vaststellen

Basis voor advies	Beoordeling op basis van expertise, zonder een vaststelling door de asbestdeskundige.

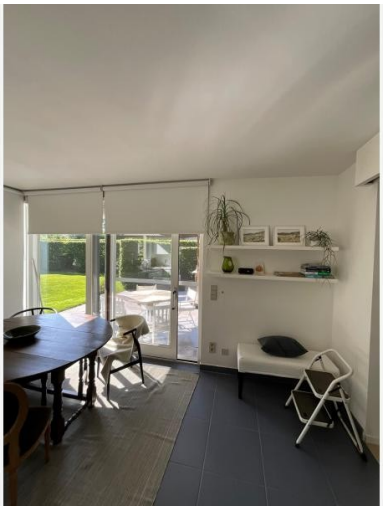
Fiche 6: Plafondpleister

Geen asbest

#	Type	Referentie	Resultaat
6.1	Mengmonster	02	Geen asbest

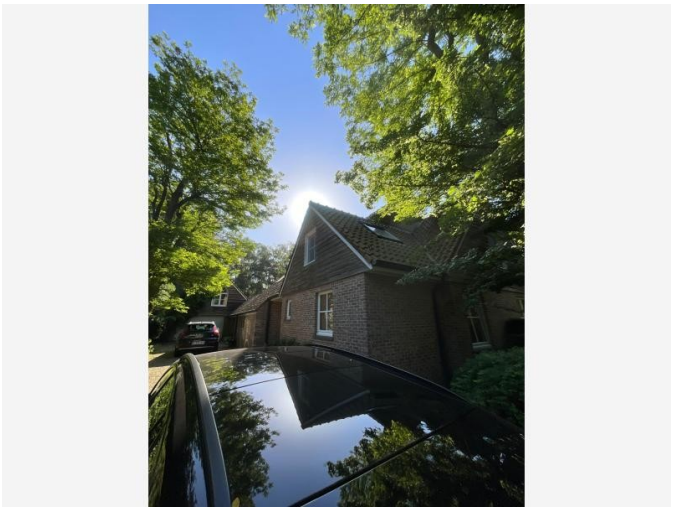
Beschrijving	Notitie	Terug te vinden op plannen
Fiche 8: Kit niet verdacht (visueel vastgesteld)	De gebruikte siliconen kit is niet asbestverdacht	-
Fiche 9: Dakbedekking niet verdacht.	De dakbedekking werdt gecontroleerd. deze bestaat uit pannen en bevat geen asbest verdachte materialen.	-
Fiche 10: Kachelkoord (visueel niet verdacht)	De koord werd visueel herkend als een synthetische koord en is niet asbesthoudend.	Plan 1.1: Glv
