Verslag huishoudelijke elektrische installatie op laagspanning en zeer lage spanning

Referentie: **003-20260528-02**	Datum controle: **28/05/2026**
Keurder: **003**

Eigenaar:	**Isabelle Huyghe**	EAN-code:	**541448820065469796**
Adres installatie:	**Baverikstraat 6, 9250 - Waasmunster**	Nummer teller(s):	**1SAG3100648018**
		Distributienetbeheerder installatie:	**Fluvius**
Datum uitvoering installatie:	☐ Vóór 01/10/1981 ☑ Tussen 01/10/1981 en 01/06/2020 ☐ Vanaf 01/06/2020		
Type:	☑ Wooneenheid ☐ Niet-huishoudelijk ☑ PV ☐ Batterij ☐ Laadpaal

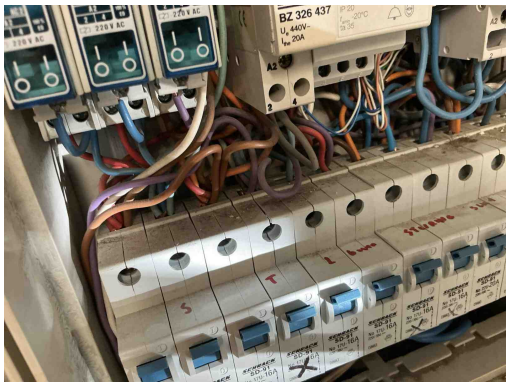
B29 - Het elektrisch verdeelbord in een huishoudelijke ruimte is niet voorzien van een deur (Boek1: 5.3.5.1).

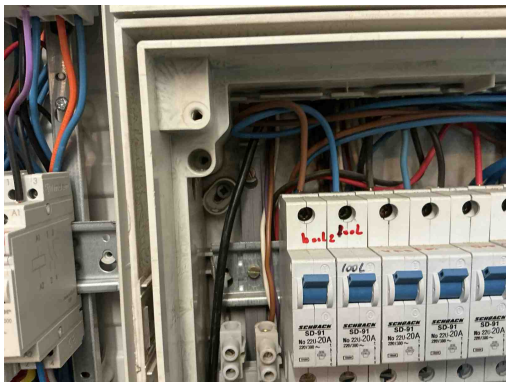
T21 - Het elektrisch materieel is niet geplaats volgens de voorschriften van de fabrikant/ regels van goed vakmanschap . (Boek 1: 1.4.1.3)
Opmerking: Meer dan twee geleiders per pool, ophangvijzen bord niet afgedekt

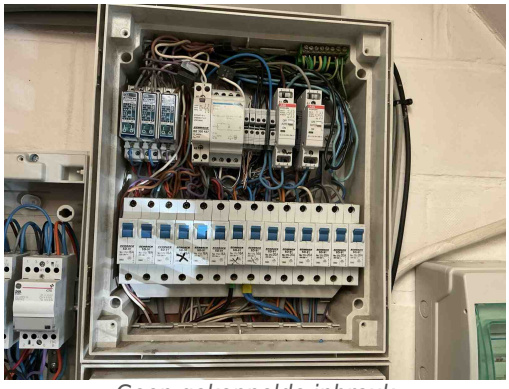
T21 - Het elektrisch materieel is niet geplaats volgens de voorschriften van de fabrikant/ regels van goed vakmanschap . (Boek 1: 1.4.1.3)

Opmerking: Meer dan twee geleiders per pool, ophangvijzen bord niet afgedekt
