Asbestinventarisattest

Driekoningenstraat 8, 9100 Sint-Niklaas

Attestnummer : **20260504-000334.000**
Uitgegeven op : **04.05.2026**
Geldig tot : **Onbeperkt** (tenzij de toestand wijzigt)

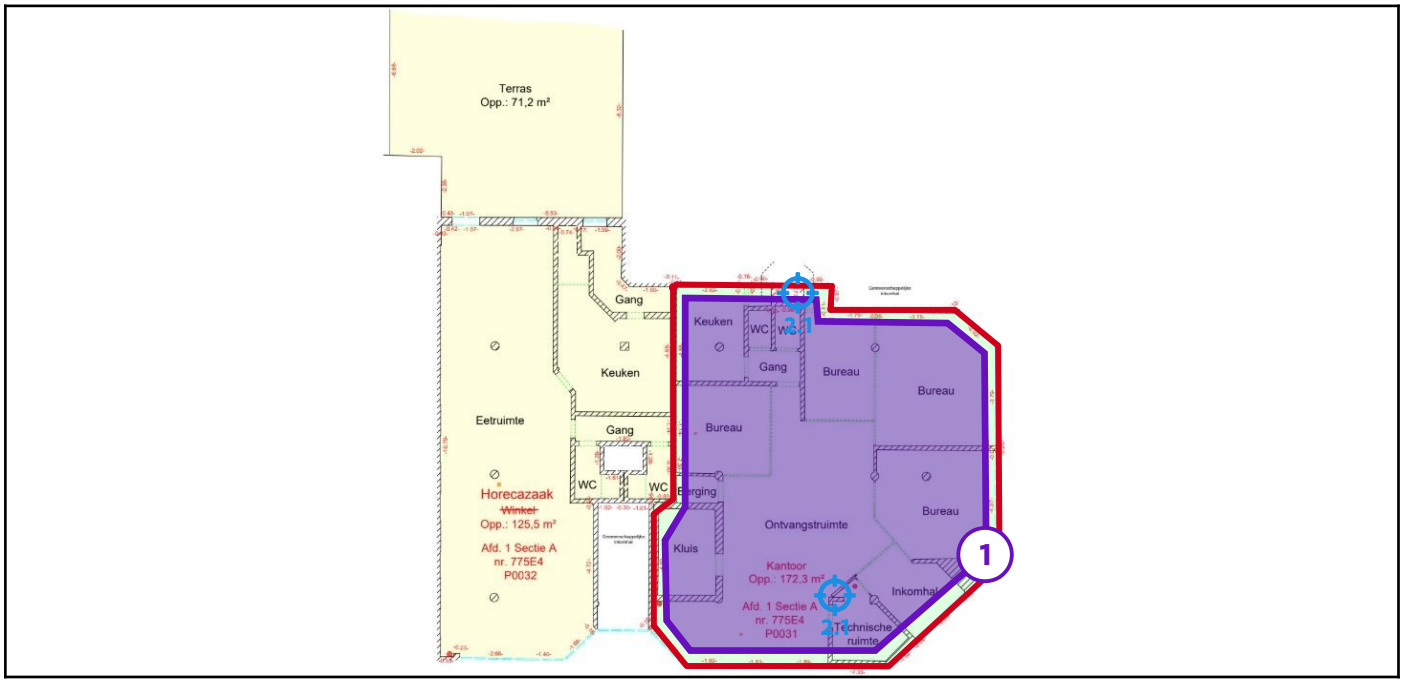
Plan 1.1: Grondplan kantoor

Beschrijving	Type	Actie
1. Plafonds uit niet asbestverdacht materiaal	Advies	-
2. Pleisterwerk wanden	Geen asbest	-
2.1 Code: SN01	Mengmonster	-
