Asbestinventarisattest

Hazelarenhof 12, 9130 Beveren-Kruibeke-Zwijndrecht

Attestnummer : **20261117-000043.000**
Uitgegeven op : **17.11.2026**
Geldig tot : **17.11.2036**

Niet-asbestveilig

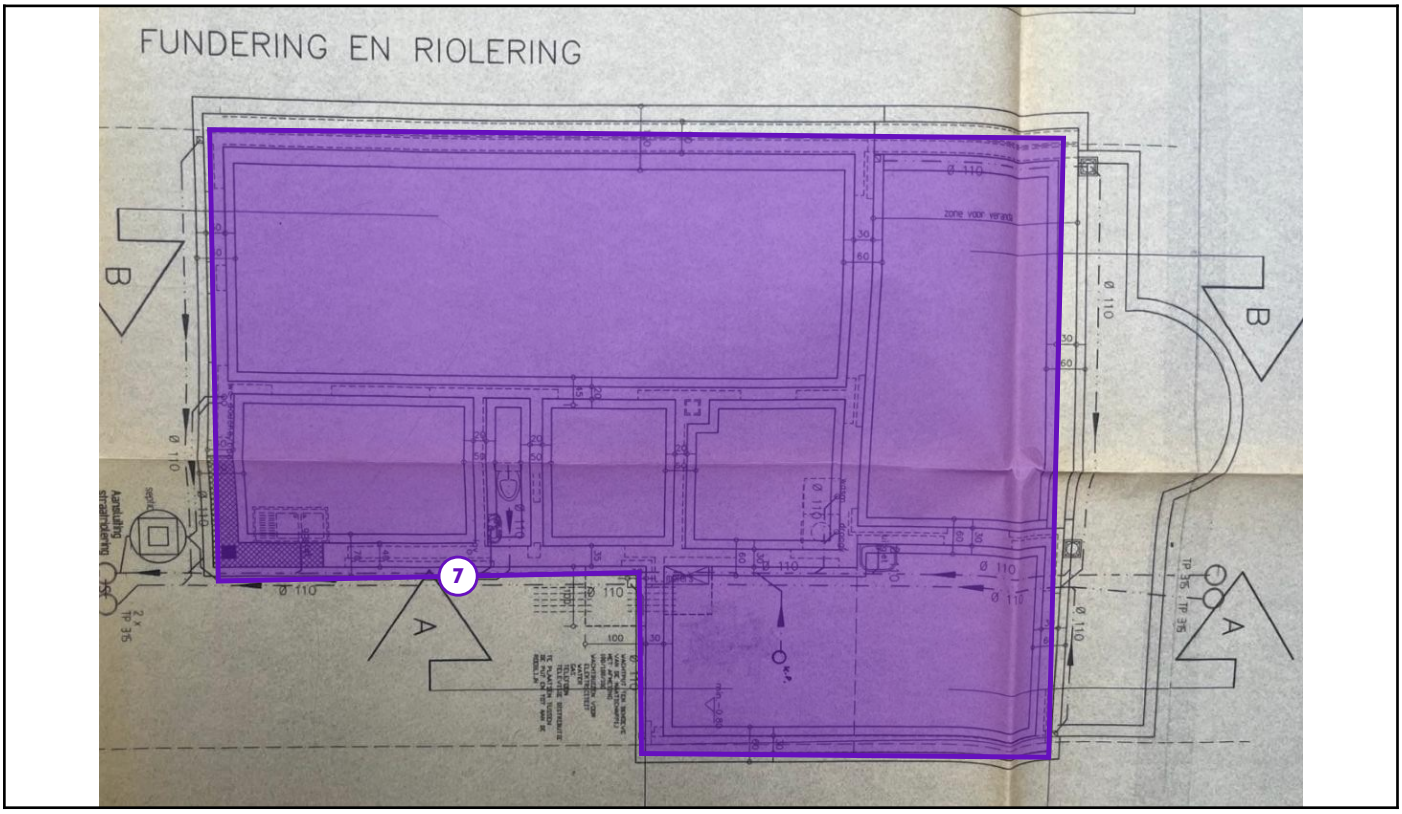
Plan 1.1: Ondergronds

Beschrijving	Type	Actie
7. Advies over onderliggende riolerings en/of afwateringsbuizen	Advies	-

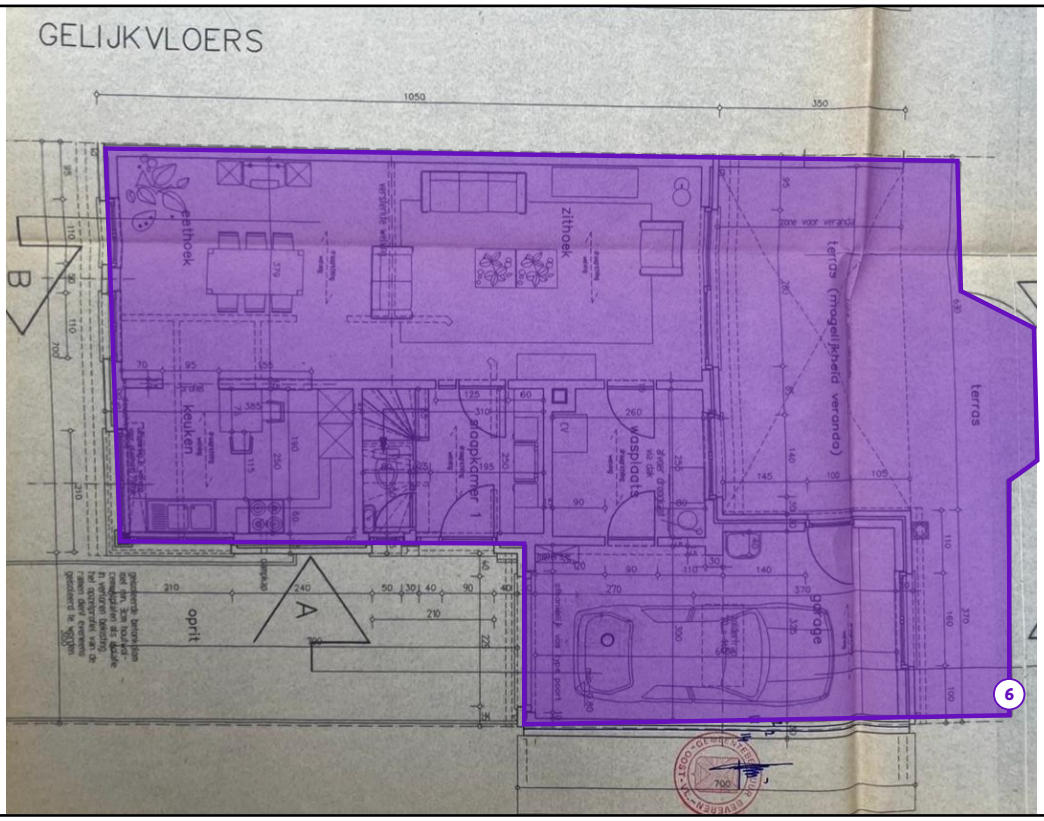
Plan 1.2: Gelijkvloers vloeren

Beschrijving	Type	Actie
6. Vloeren	Advies	-

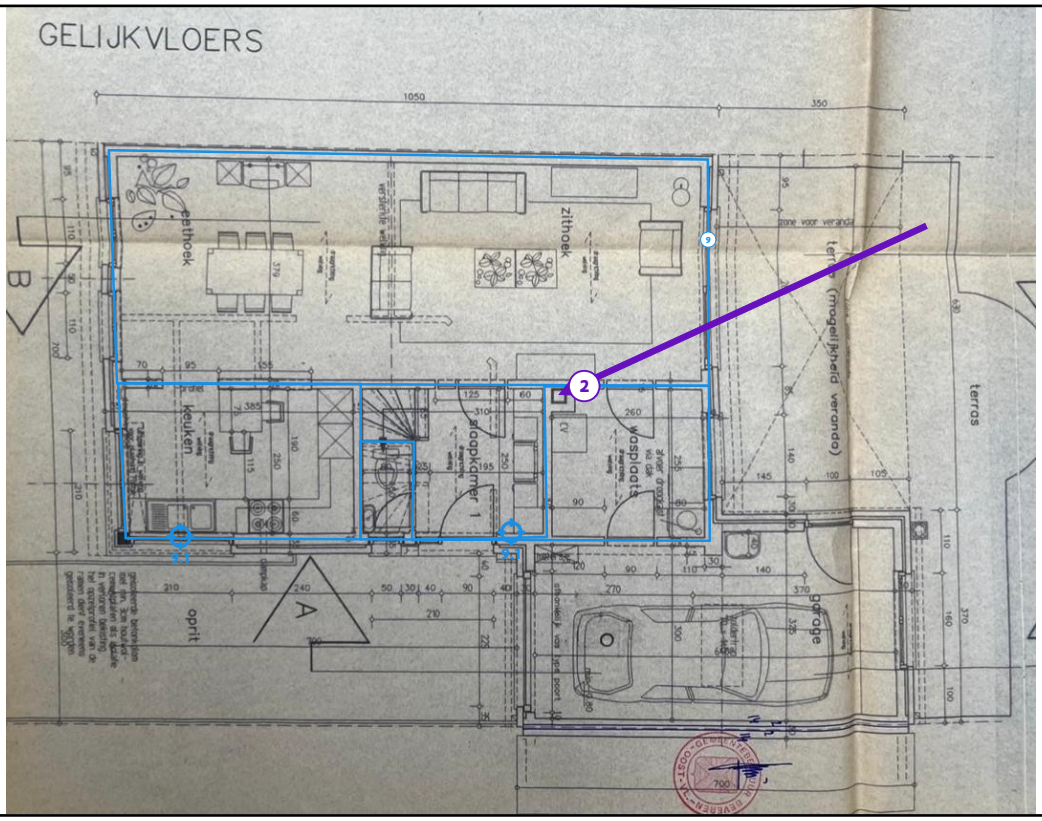
Plan 1.3: Gelijkvloers muren

Beschrijving	Type	Actie
2. Materialen van rookgaskanalen niet waarneembaar (beperking)	Beperking	-
9. Pleisterwerk muren	Geen asbest	-
9.1 Code: MM01	Mengmonster	-

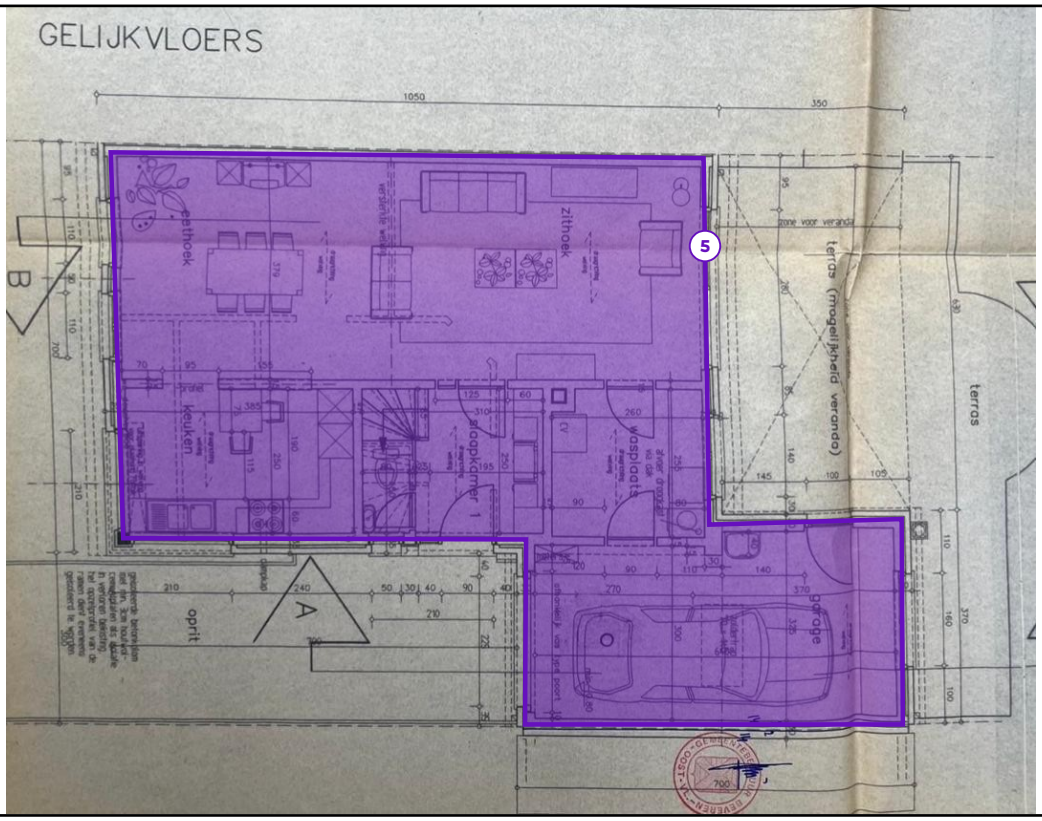
Plan 1.4: Gelijkvloers plafonds

Beschrijving	Type	Actie
5. Plafonds (niet asbestverdacht)	Advies	-

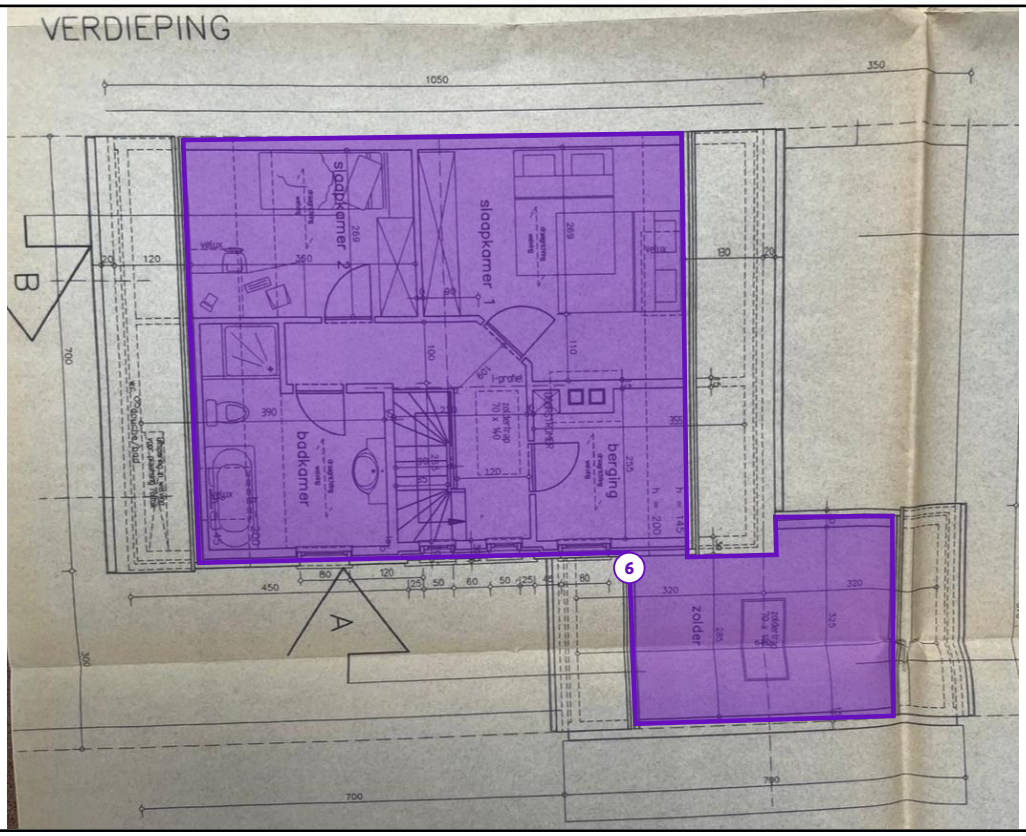
Plan 1.5: 1ste verdieping vloeren

Beschrijving	Type	Actie
6. Vloeren	Advies	-

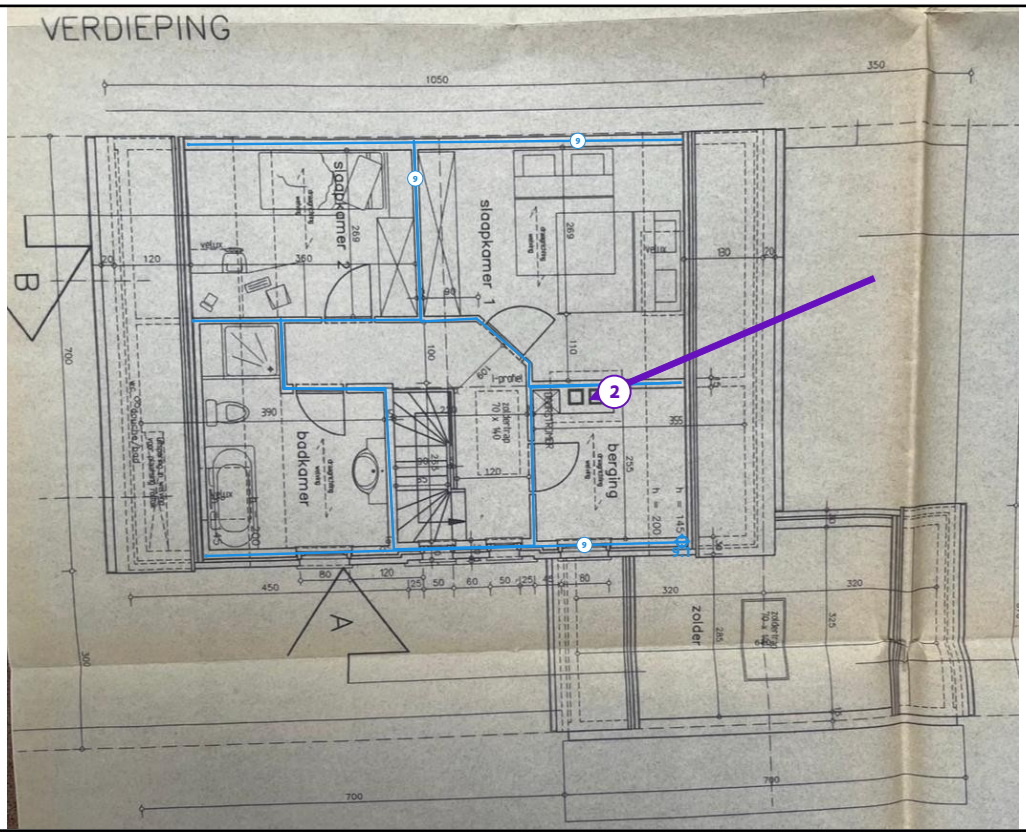
Plan 1.6: 1ste verdieping muren

Beschrijving	Type	Actie
2. Materialen van rookgaskanalen niet waarneembaar (beperking)	Beperking	-
9. Pleisterwerk muren	Geen asbest	-
9.1 Code: MM01	Mengmonster	-

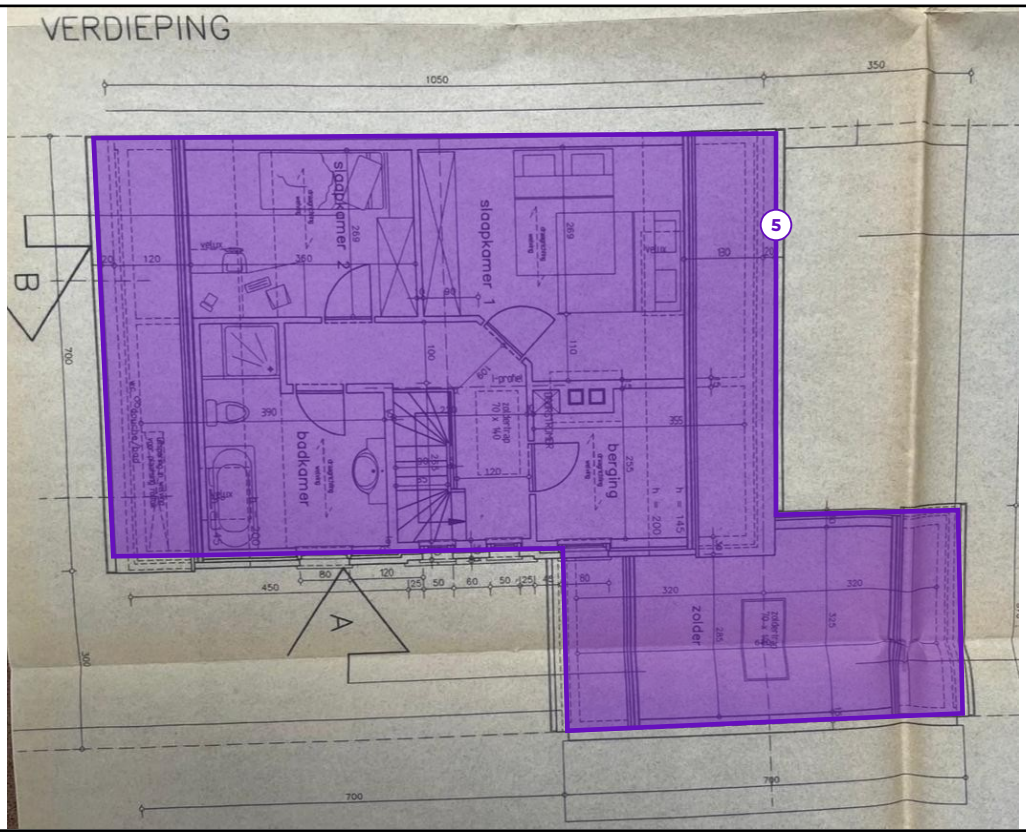
Plan 1.7: 1ste verdieping plafonds

Beschrijving	Type	Actie
5. Plafonds (niet asbestverdacht)	Advies	-

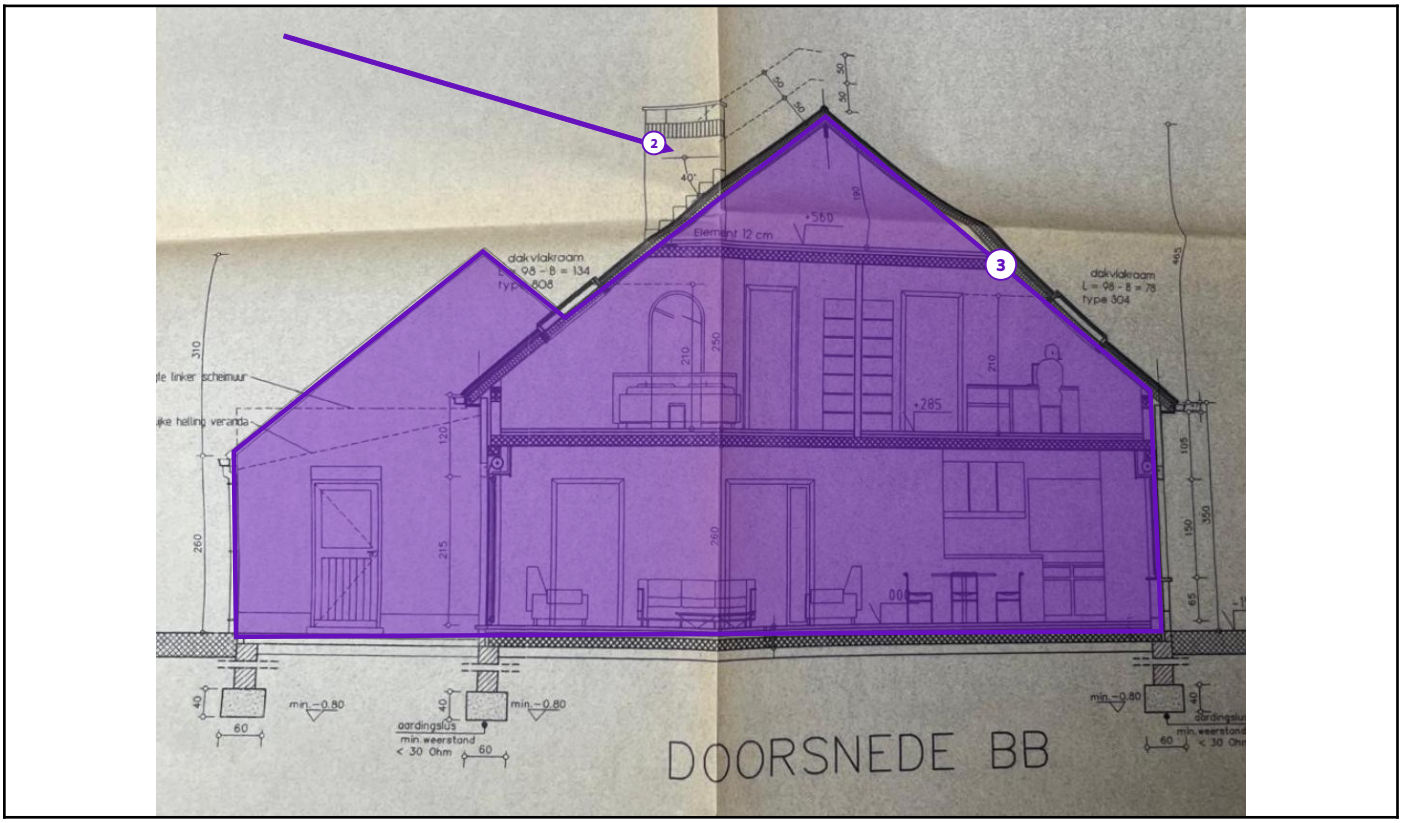
Plan 1.8: Doorsnede

Beschrijving	Type	Actie
2. Materialen van rookgaskanalen niet waarneembaar (beperking)	Beperking	-
3. Auditief onderzoek	Advies	-

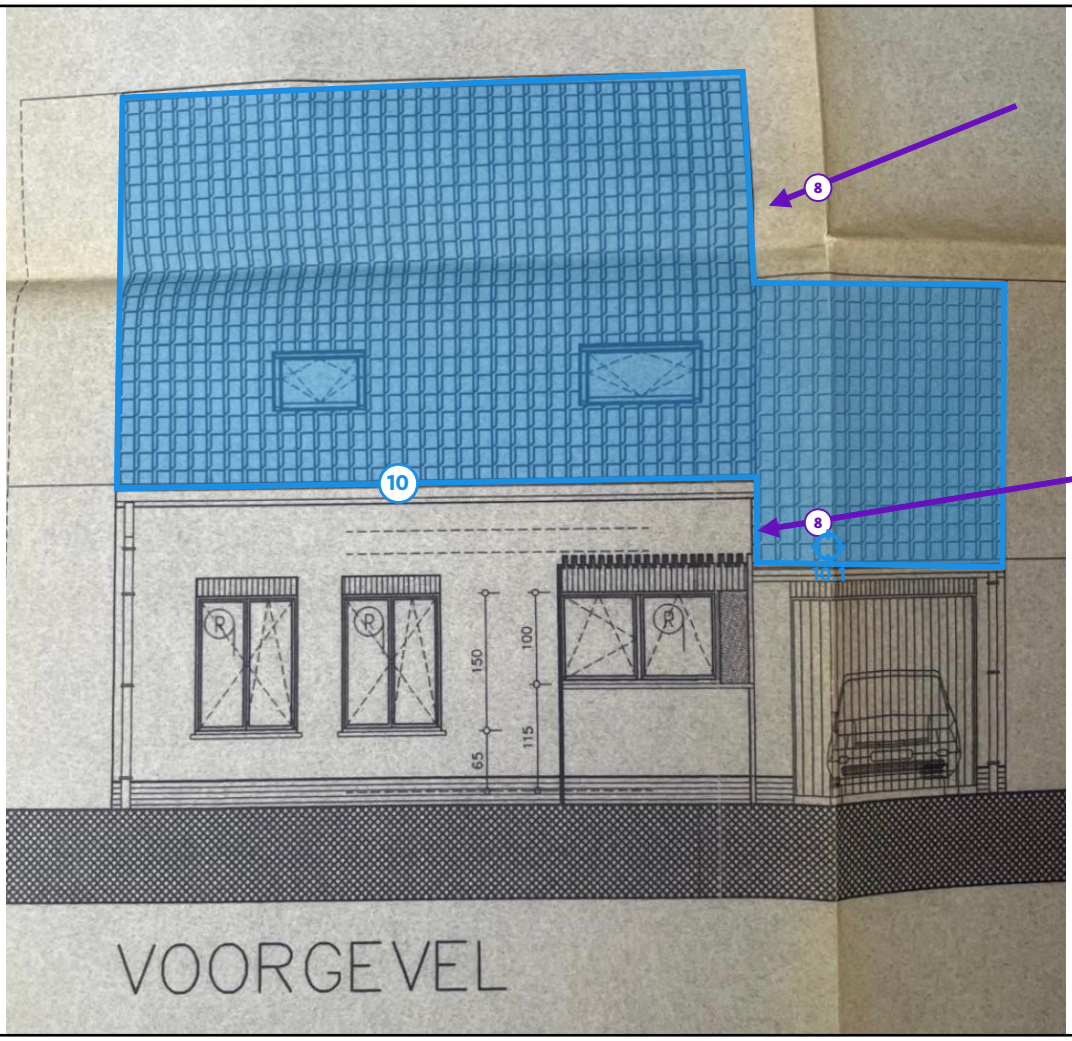
Plan 1.9: Voorgevel

Beschrijving	Type	Actie
8. Ventilatiekanalen	Advies	-
10. Onderdak	Geen asbest	-
10.1 Code: MM02	Puntmonster	-

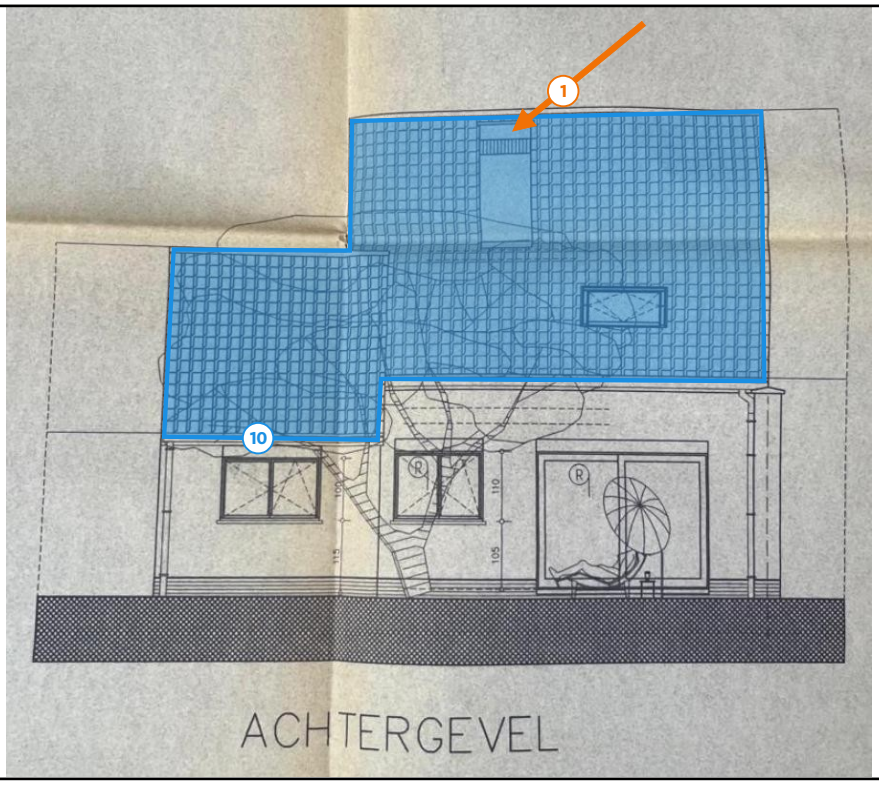
Plan 1.10: Achtergevel

Beschrijving	Type	Actie
1. Schouwhoed in asbestcement	Asbestmateriaal	Verwijderen
10. Onderdak	Geen asbest	-

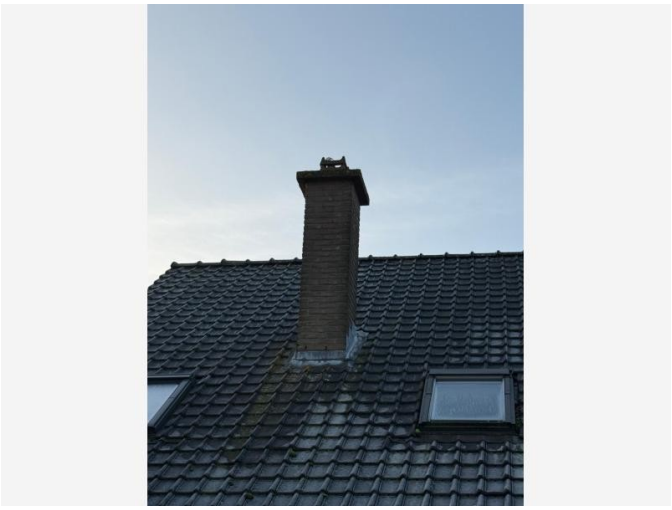
Fiche 1: Schouwhoed in asbestcement

Het asbestmateriaal valt onder de mijlpaal van 2034.

Eindbeoordeling materiaalrisico	Laag materiaalrisico en/of verlaagde kans op vezelvrijgave
Opmerking	De risicobeoordeling is uitgevoerd op basis van de waarnemingen die steekproefsgewijs gebeurd zijn tijdens het plaatsbezoek. De beoordeling is beperkt tot de situatie zoals deze op dat moment werd aangetroffen. Het is de verantwoordelijkheid van de eigenaar om ervoor te zorgen dat de toestand in overeenstemming blijft met de bevindingen van de beoordeling van de asbestdeskundige.

Gebondenheid	Categorie 1: hechtgebonden in oorsprong
Asbestsoort (vezeltype)	Crocidoliet aanwezig
Asbestconcentratie	Laag (< 50%)
Afschermingsgraad van het gehele materiaal	Geheel of deels vrij aan de buitenlucht, maar geen contact met binnenlucht
Toestand van het materiaal	Licht beschadigd, licht verweerd. Intacte calciumsilicaatplaat of materiaal met categorie 3-gebondenheid

Beschrijving	Schouwhoed in asbestcement
Omgeving	Buiten
Primaire drager	Schacht-koker (technisch)
Asbestmateriaal	Schouwhoed, ventilatiekap (anti-windval)
Bindmiddel van asbestmateriaal	Cement
Gebondenheid op basis van bindmiddel	Hecht
Hoeveelheid (gewicht - aantal)	• 3,00 kg - 1 stuk
Totaal gewicht	3,00 kg
Eenvoudig bereikbaar	Ja
Bevestigingswijze	• Verlijmd, ingegoten, versmeerd
Identificatiemethode	De asbestdeskundige beoordeelt het materiaal als asbestverdacht en dus asbesthoudend, en dit zonder monstername. Motivatie: Er is een onderzoeksbeperking die monstername verhindert; De ruimte of het materiaal bevindt zich hoger dan 3,5 meter vanaf een vaste ondergrond.
Destructieve handeling voor identificatie	Nee
Opmerking	De schouwhoed is vanop de begane grond zichtbaar maar niet in detail te inspecteren omwille van de hoogte. Gezien de kleur en toepassing wordt deze als asbestverdacht beschouwd. Omdat de schouwhoed niet veilig bereikbaar is, is er geen monstername mogelijk. Indien er in de toekomst (breek)werken of renovaties dienen te gebeuren is het aangeraden om een bijkomend onderzoek te laten uitvoeren. Deze oppervlakte, volumes en gewichten zijn niet exact opgemeten, maar geschat op basis van een realistische benadering. De opgegeven hoeveelheden mogen niet gebruikt worden als maatstaf van heffing.

Verwijderen

- Zorg voor een veilig beheer. Vermijd het beschadigen van het asbestmateriaal. Controleer de toestand jaarlijks op wijzigingen.

- Eenvoudige handelingen: mag via doe-het-zelf of door werknemer(s) met opleidingsattest eenvoudige handelingen
  Deze toepassing mag door een aannemer die over een opleidingsattest eenvoudige handelingen beschikt of door een particulier (doe-het-zelver), verwijderd worden indien er geen verhoogd risico op vrijgave van asbestvezels (max. concentratie 0,01 vezels/cm3 - CODEX Art. VI.3-54) ontstaat en de toepassing voorafgaand wordt gefixeerd/bevochtigd. De individuele elementen moeten zonder machinale werktuigen (boormachine, slijpschijf, hogedrukreiniger...) en zonder breken of gooien een voor een losgemaakt worden en dubbel en luchtdicht verpakt afgevoerd worden naar een erkend afvalpunt (recyclagepark). Daar moeten ze voorzichtig in de container voor asbestafval worden gelegd. Op het recyclagepark worden uitsluitend hechtgebonden asbestmaterialen aanvaard. Niet-hechtgebonden asbestmaterialen kunnen enkel bij een erkend asbestverwijderaar of asbestafvalverwerker worden aangeboden.

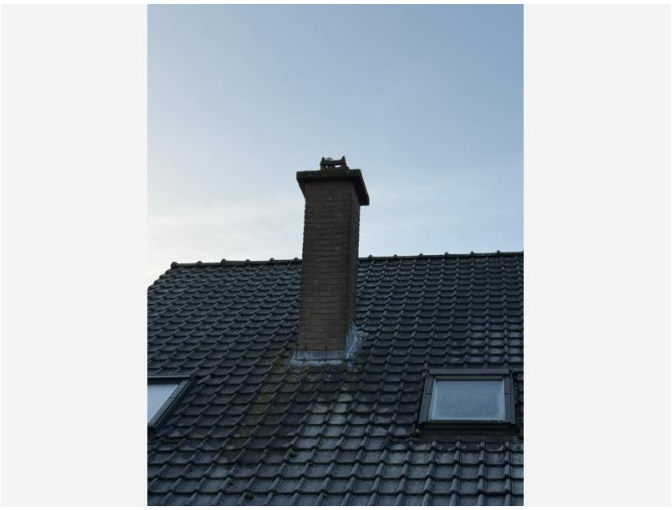
Fiche 2: Materialen van rookgaskanalen niet waarneembaar (beperking)

Reden: Het te onderzoeken materiaal situeert zich hoger dan 3,50 m te rekenen vanaf een veilige ondergrond

Uitleg van de asbestdeskundige: Het is niet mogelijk om het rookgaskanaal te inspecteren of te bemonsteren. Aan de buitenzijde is de toepassing hoger dan 3,5 meter.

Het is niet zichtbaar of er een asbestverdacht rookgaskanaal aanwezig is in de schoorsteen. Aan de binnenzijde is het ook niet mogelijk om het rookgaskanaal gedetaileerd te inspecteren.

Indien men dit wil laten onderzoeken, dient er een nieuwe afspraak gemaakt te worden en moet er een hoogtewerker voorzien worden, evenals iemand die bevoegd is om deze te bedienen en eventueel een technieker die de al dan niet aanwezige schouwhoed kan afnemen en weer terugplaatsen.

Indien er in de toekomst (breek)werken of renovaties dienen te gebeuren in de toekomst is het aangeraden om een bijkomend onderzoek te laten uitvoeren.

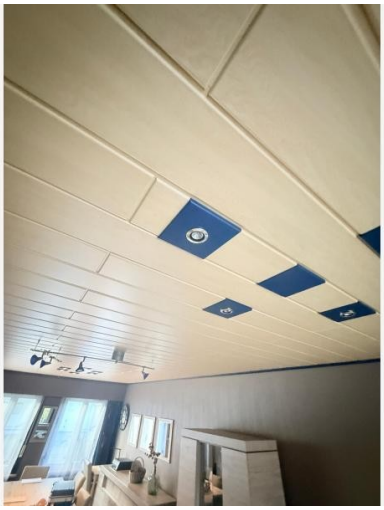
Fiche 5: Plafonds (niet asbestverdacht)

De plafonds zijn afgewerkt met niet asbestverdachte materialen. Gipskartonplaten, hout, PVC zijn niet asbestverdacht.

Er kan echter wel geen uitspraak worden gedaan over eventuele onderliggende en/of achterliggende toepassingen zonder destructief onderzoek.

Indien er (breek)werken en/of renovaties dienen te gebeuren in de toekomst is het aangeraden om een bijkomend onderzoek te laten uitvoeren.

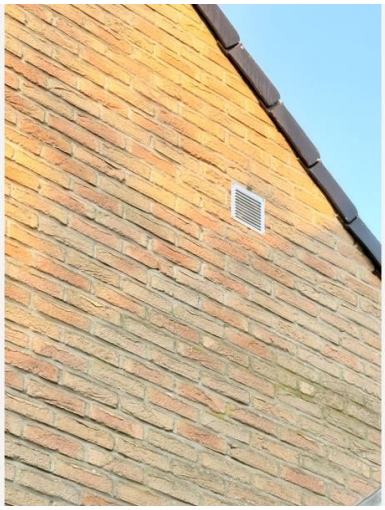
Fiche 8: Ventilatiekanalen

Het is niet mogelijk de ventilatiekanalen te beoordelen of te bemosteren zonder destructief onderzoek. Er kan geen uitspraak worden gedaan over onderliggende en/of achterliggende toepassingen.

Indien er werken of renovaties dienen te gebeuren in de toekomst is het aangeraden om een bijkomend (destructief) onderzoek te laten uitvoeren.

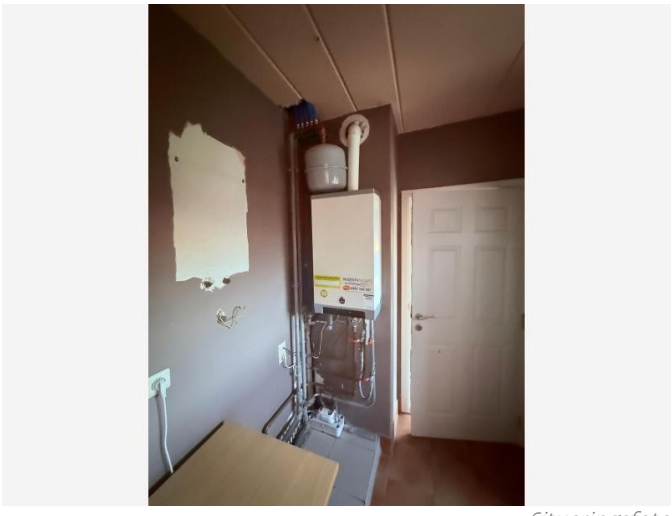
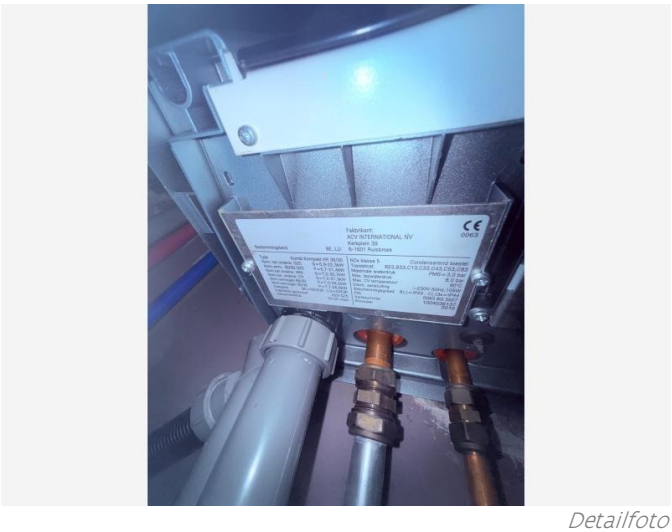
Beschrijving	Notitie	Terug te vinden op plannen
Fiche 11: Materialen aan de stookketel (na 2001)	De stookketel is in gebruik is genomen na 2001. Er zijn visueel geen asbestverdachte materialen opgemerkt aan de buitenzijde van de stookketel.	-
Fiche 12: Dakbedekking	De dakbedekking bestaat uit niet asbestverdachte dakbedekking. Metalen platen, natuurleien, EPDM, keramische, klei of betonnen dakpannen worden nooit als asbestverdacht beschouwd. Er kan echter wel geen uitspraak worden gedaan over eventueel onderliggende en/of achterliggende toepassingen.	-
Fiche 13: Afdichtingsmateriaal (mastiek, kit, et cetera) aan schrijnwerk	Het afdichtingsmateriaal (mastiek, kit,...) aan schrijnwerk bestaat uit zacht materiaal en wordt niet als asbestverdacht beschouwd. Er kan echter wel geen uitspraak gedaan worden over eventuele onderliggende en/of achterliggende toepassingen zonder destructief onderzoek.	-
