Asbestinventarisattest

Pastoor Verwilghenplein 8, 9120 Beveren-Kruibeke-Zwijndrecht

Attestnummer : **20251016-000012.000**
Uitgegeven op : **16.10.2025**
Geldig tot : **Onbeperkt** (tenzij de toestand wijzigt)

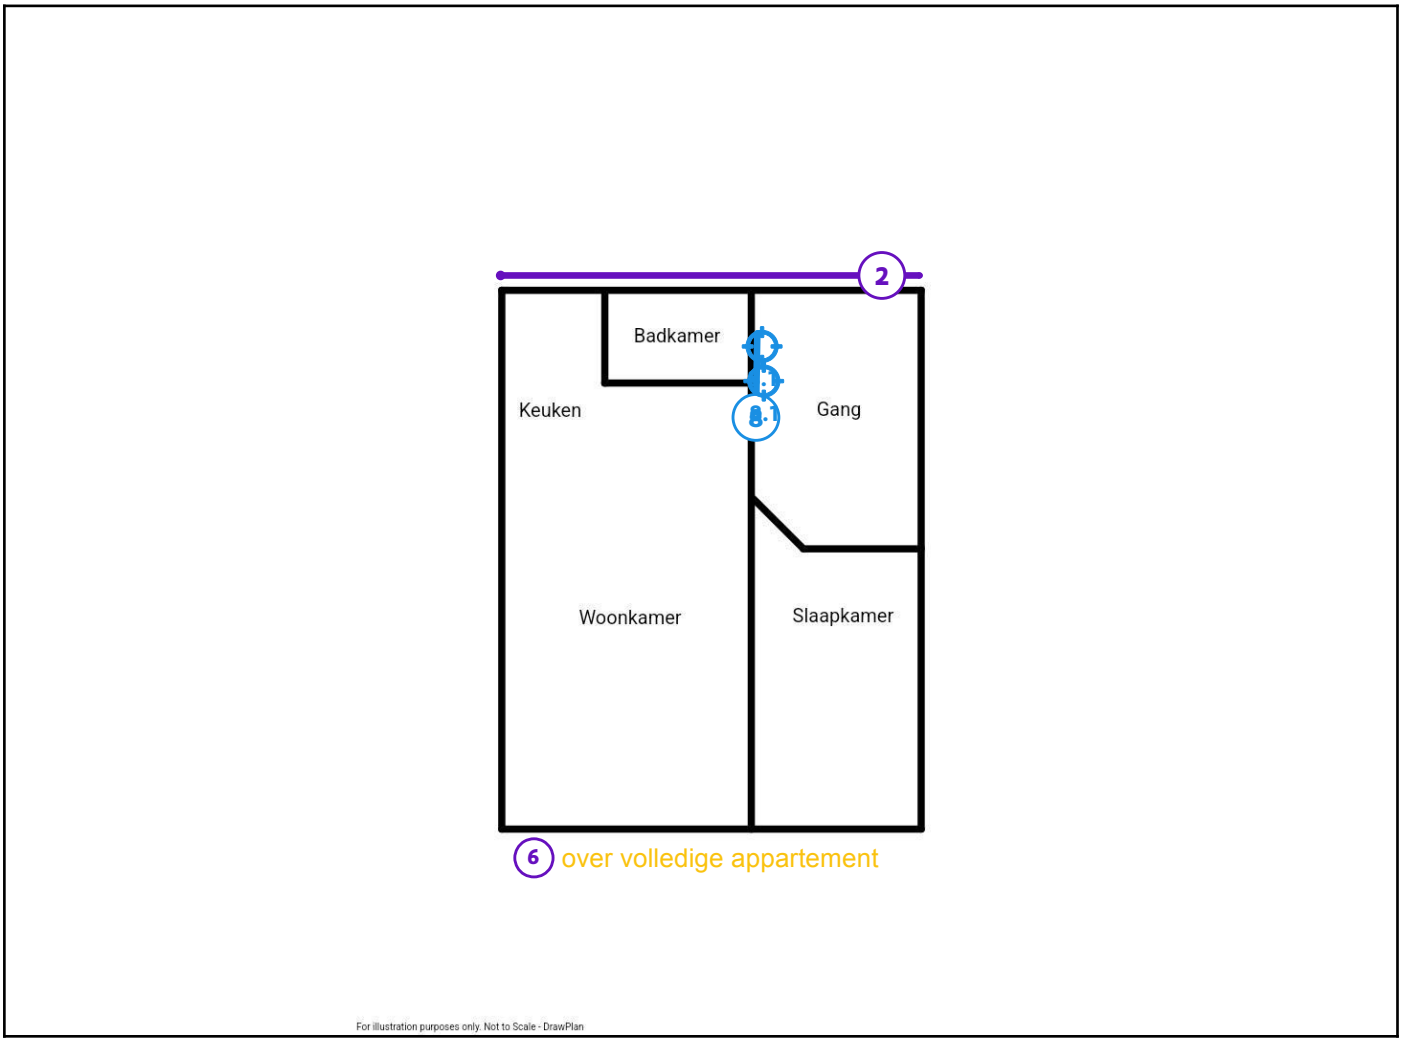
Plan 1.1: Grondplan

Uitleg van de asbestdeskundige: Verlaagde plafonds: op verschillende plaatsen plafondtegels weggehaald. Geen asbestmaterialen kunnen waarnemen. Na te kijken bij eventuele verwijdering plafond of er geen asbesthoudende materiale verborgen nog zijn.

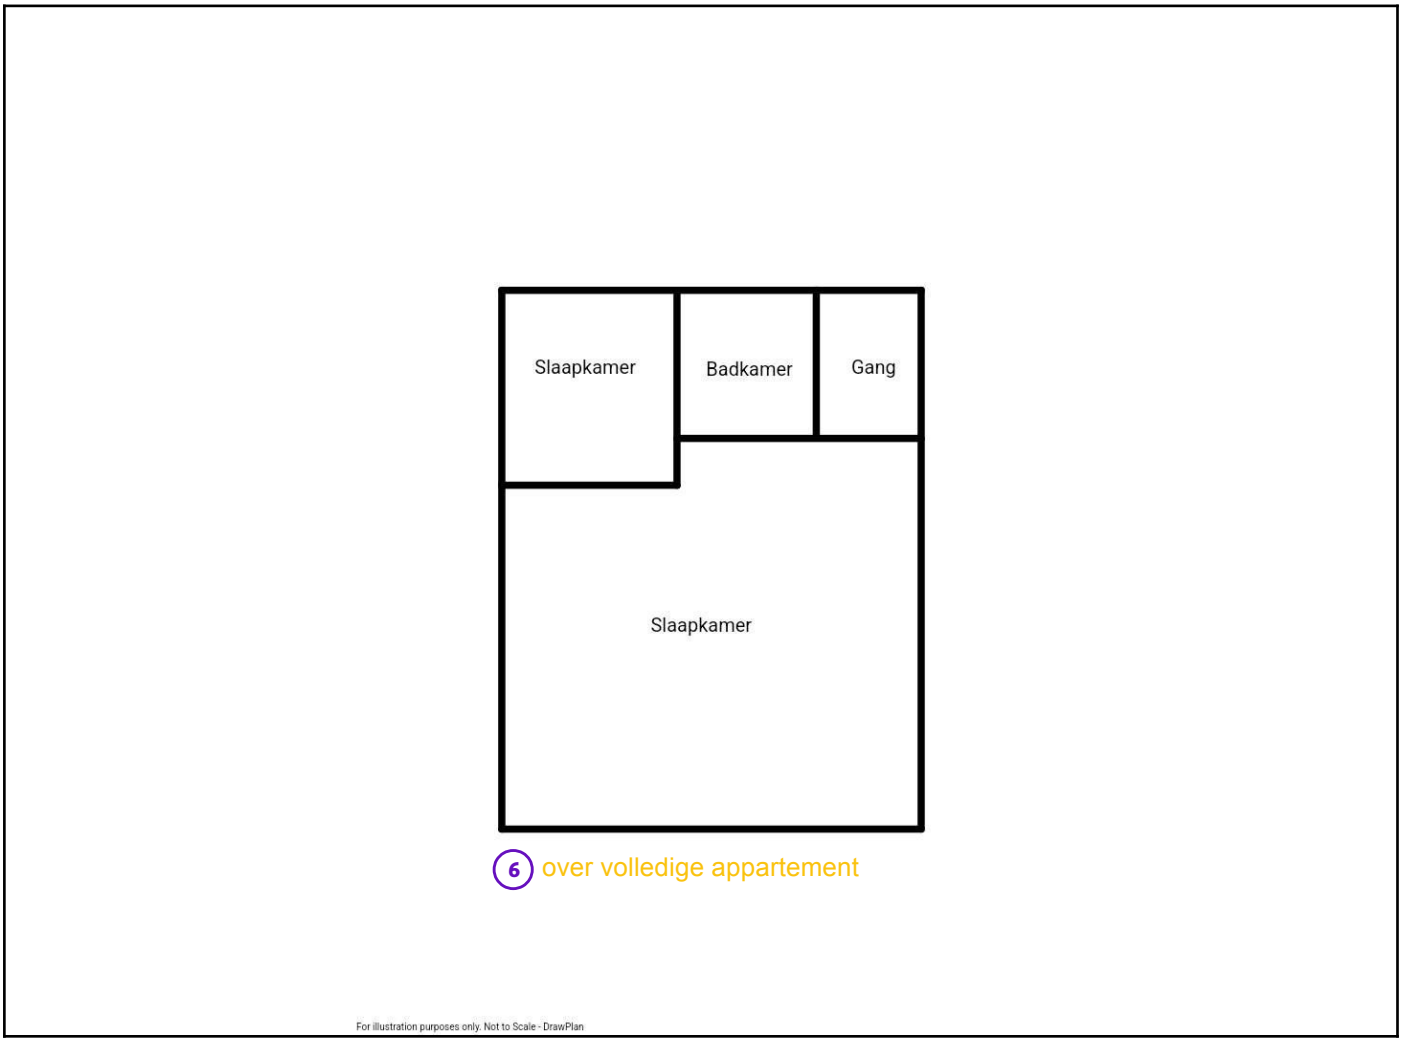
Legende van plan 1.2: Eerste

Beschrijving	Type	Actie
2. leien achtergevel = niet-asbesthoudend	Advies	-
6. Lijm/tegels	Advies	-
8. pleisterwerk muur eerste	Geen asbest	-
8.1 Code: 2	Mengmonster	-

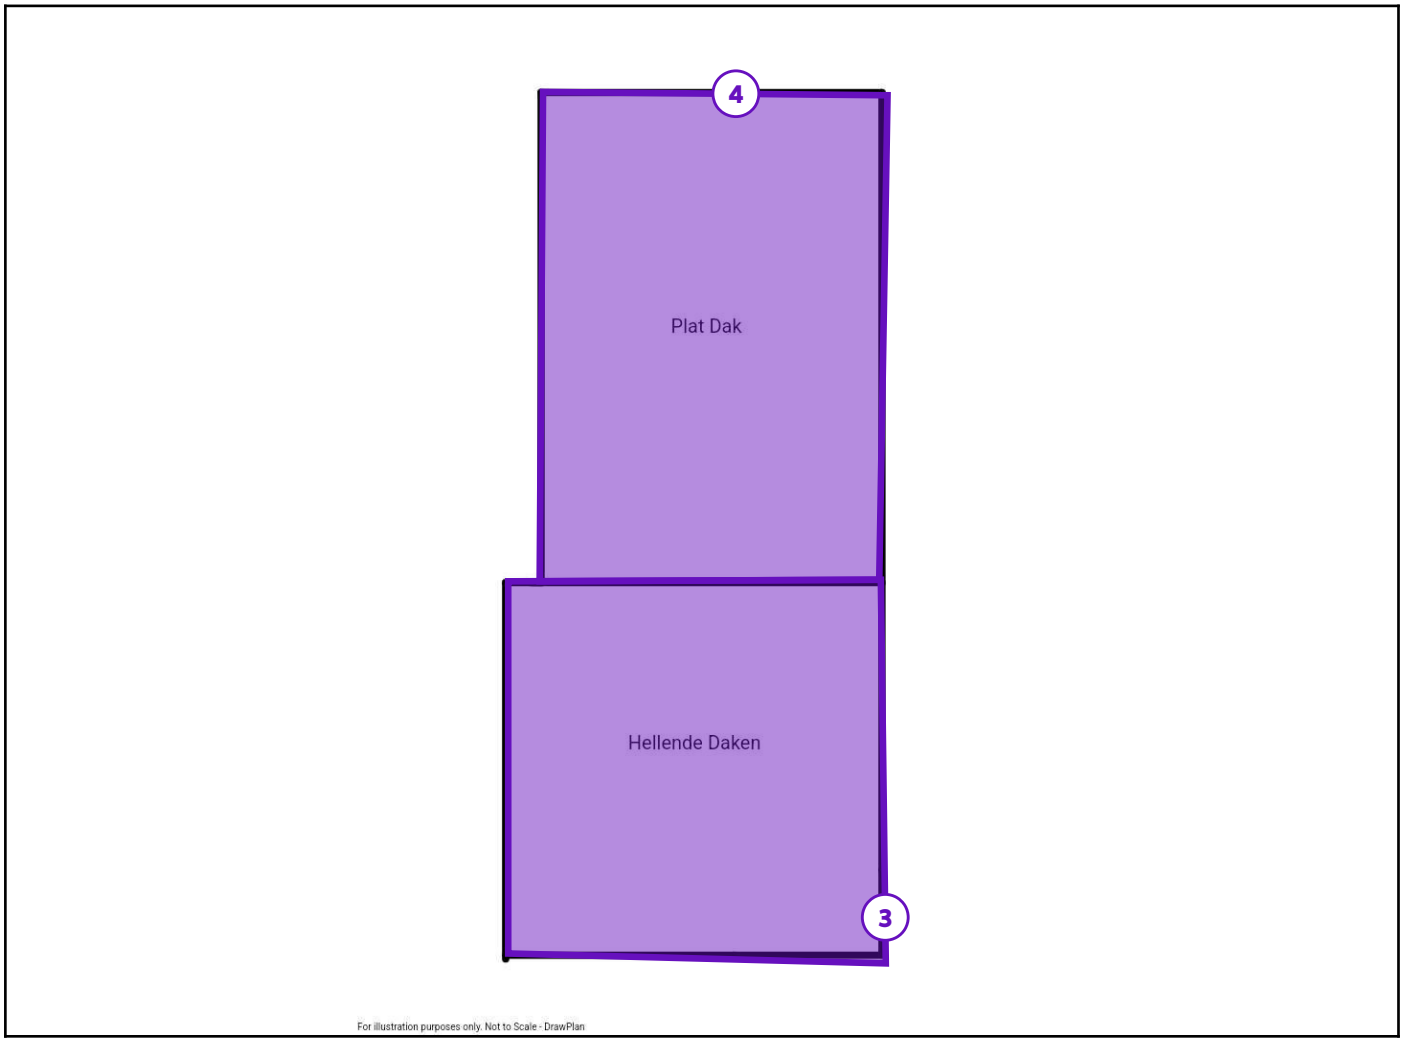
Plan 1.3: Tweede

Beschrijving	Type	Actie
6. Lijm/tegels	Advies	-

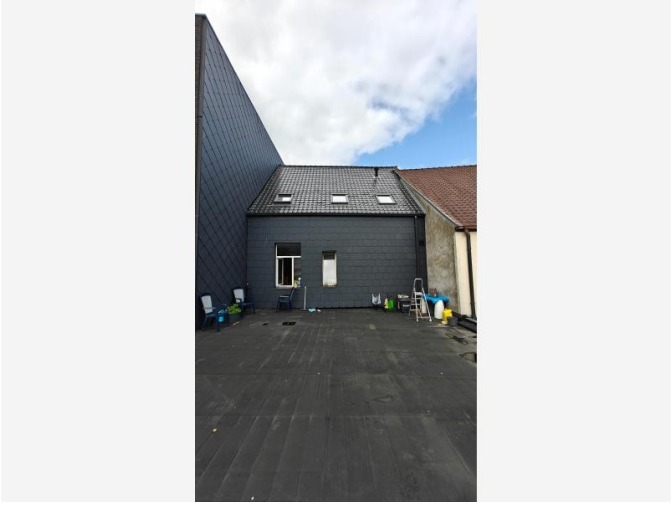
Fiche 2: leien achtergevel = niet-asbesthoudend

Leien op achtergevel = niet-asbesthoudend. Factuur van 2019 aanwezig.

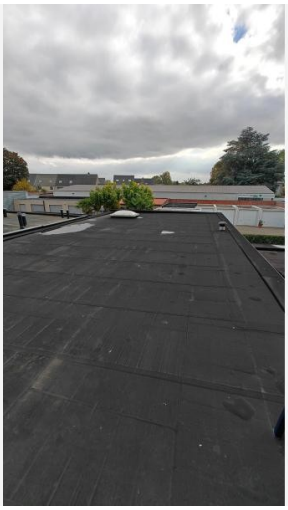
Fiche 4: Roofing/lijm plat dak

Kans op oude asbesthoudende roofing/lijm die asbest kan bevatten. Zelfs onder de bestaande EPDM.

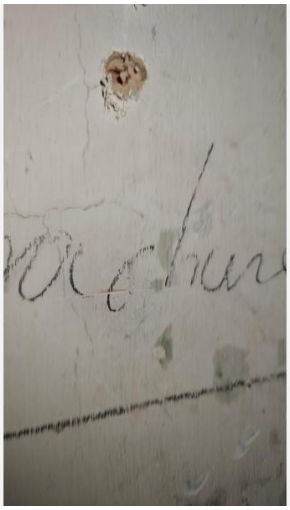
Fiche 8: pleisterwerk muur eerste

Geen asbest

#	Type	Referentie	Resultaat
8.1	Mengmonster	2	Geen asbest

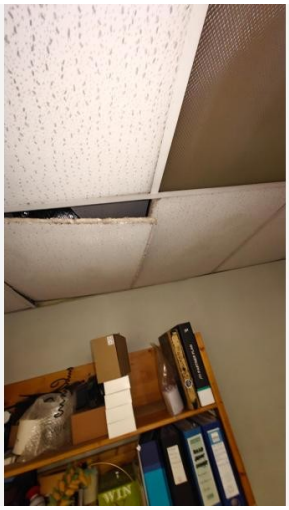
Fiche 9: plafondtegel

Geen asbest

#	Type	Referentie	Resultaat
9.1	Puntmonster	3	Geen asbest
