Asbestinventarisatetest

Magnoliaaan 1/1, 9100 Sint-Niklaas

Attestnummer : 20230509-000273.000

Uitgegeven op : 09.05.2023

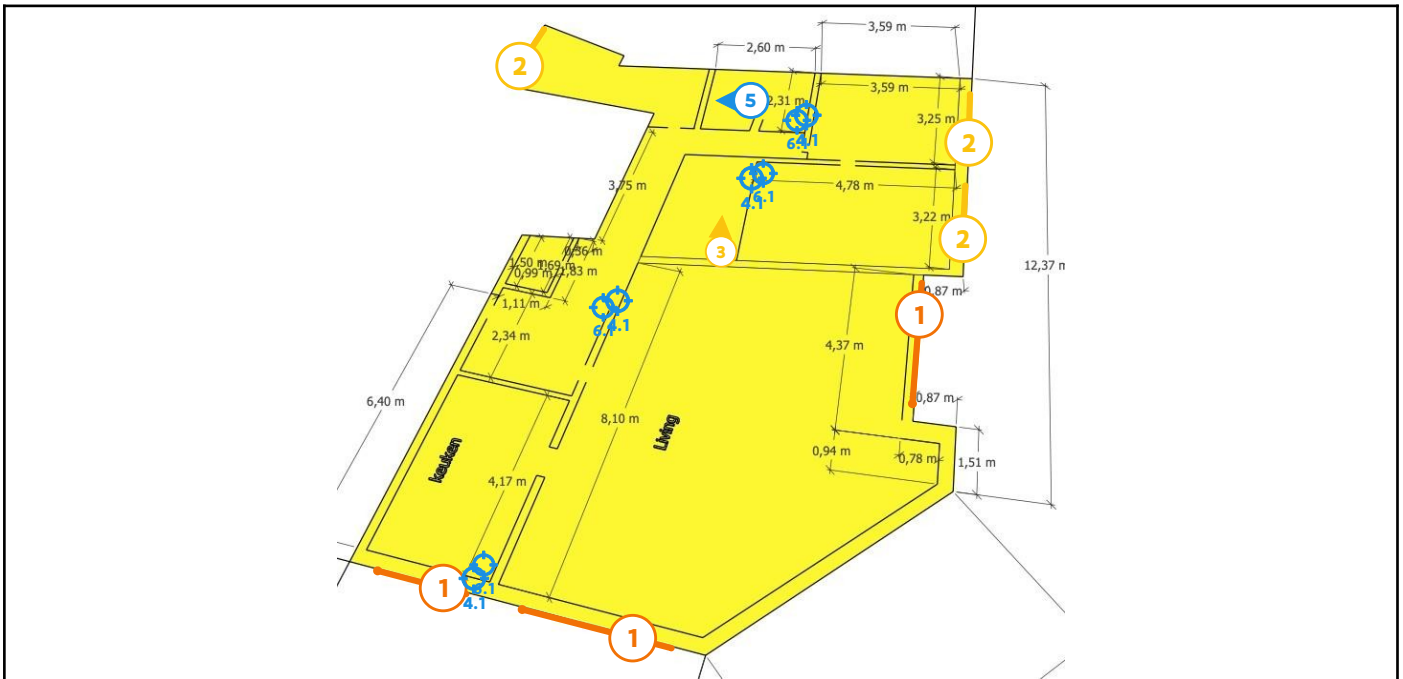
Plan 1.1: Grondplan appartement

Beschrijving	Type	Actie
1. Kit aan de ramen (alu)	Asbestmateriaal	Verwijderen
2. Nieuwe ramen 2020	Uitsluiting	-
3. Ketel	Uitsluiting	-
4. Bezetting muur	Geen asbest	-
4.1 Code: 230327 mag muur 8	Mengmonster	-
5. Badkuip	Geen asbest	-
6. Bezetting plafond	Geen asbest	-
6.1 Code: 230327 mag plaf 8	Mengmonster	-
