Asbestinventarisatetest

Magnoliaaan 1/2, 9100 Sint-Niklaas

Attestnummer : 20230509-000269.001

Uitgegeven op : 09.05.2023

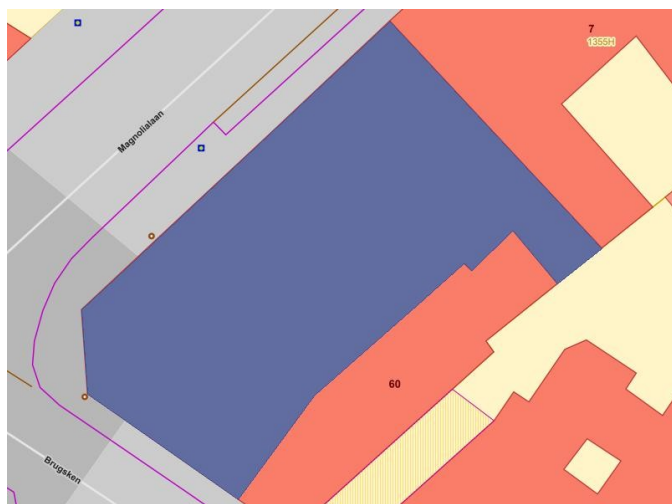
Zone 1: Hoofdgebouw

- 1 Asbestmateriaal**
- 0 Beperking
- 1 Uitsluiting**
- 0 Roerend goed
- 0 Puin, steenslag, (water)bodem
- 1 Advies**
- 3 Geen asbest**
