Asbestinventarisatetest

Magnoliaaan 1/5, 9100 Sint-Niklaas

Attestnummer : 20230508-000330.000

Uitgegeven op : 08.05.2023

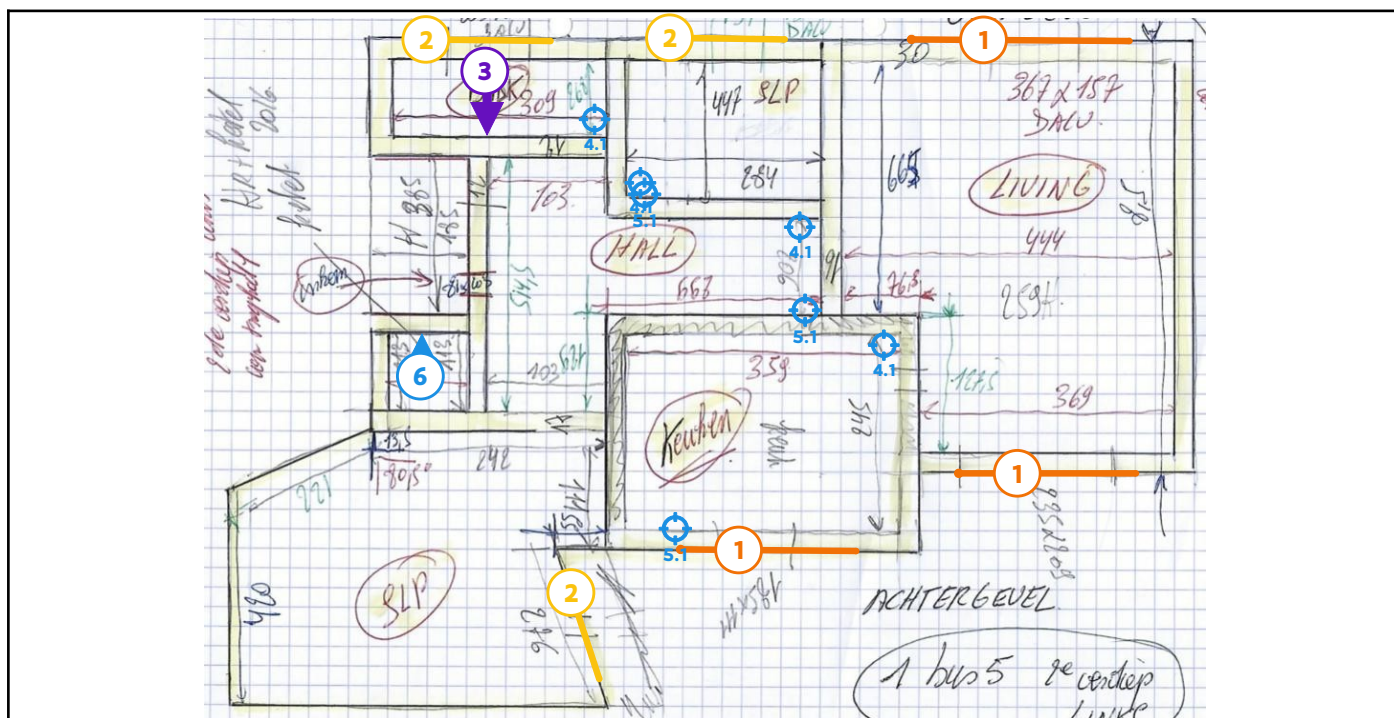
Plan 1.1: Grondplan appartement

Beschrijving	Type	Actie
1. Kit aan de ramen (alu)	Asbestmateriaal	Verwijderen
2. Nieuwe ramen 2020	Uitsluiting	-
3. Badkuip	Advies	-
4. Bezetting plafond	Geen asbest	-
4.1 Code: 230327 mag plaf 5	Mengmonster	-
5. Bezetting muur	Geen asbest	-
5.1 Code: 230327 mag muur 5	Mengmonster	-
6. Ketel	Geen asbest	-
