Asbestinventarisatetest

Magnoliaaan 5/2, 9100 Sint-Niklaas

Attestnummer : 20230404-000439.000

Uitgegeven op : 04.04.2023

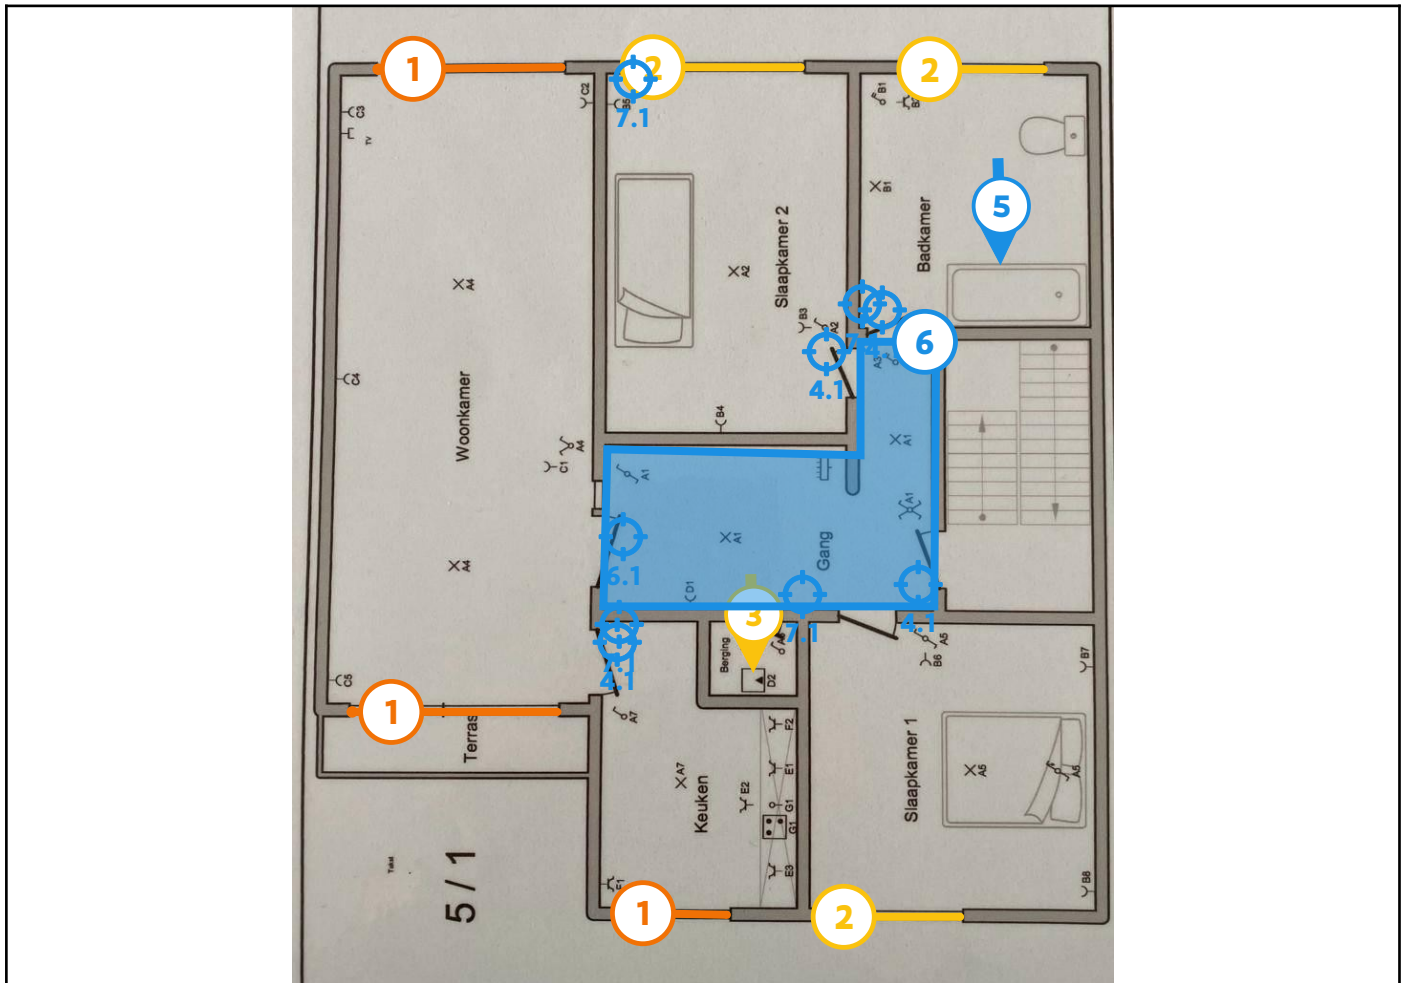
Plan 1.1: Grondplan appartement

Beschrijving	Type	Actie
1. Kit aan de ramen (alu)	Asbestmateriaal	Verwijderen
2. Nieuwe ramen 2020	Uitsluiting	-
3. Ketel	Uitsluiting	-
4. Bezetting plafond	Geen asbest	-
4.1 Code: 230327 mag plaf 3	Mengmonster	-
5. Badkuip	Geen asbest	-
6. Vloerzeil	Geen asbest	-
