Asbestinventarisatetest

Magnoliaaan 5/3, 9100 Sint-Niklaas

Attestnummer : 20230404-000445.000

Uitgegeven op : 04.04.2023

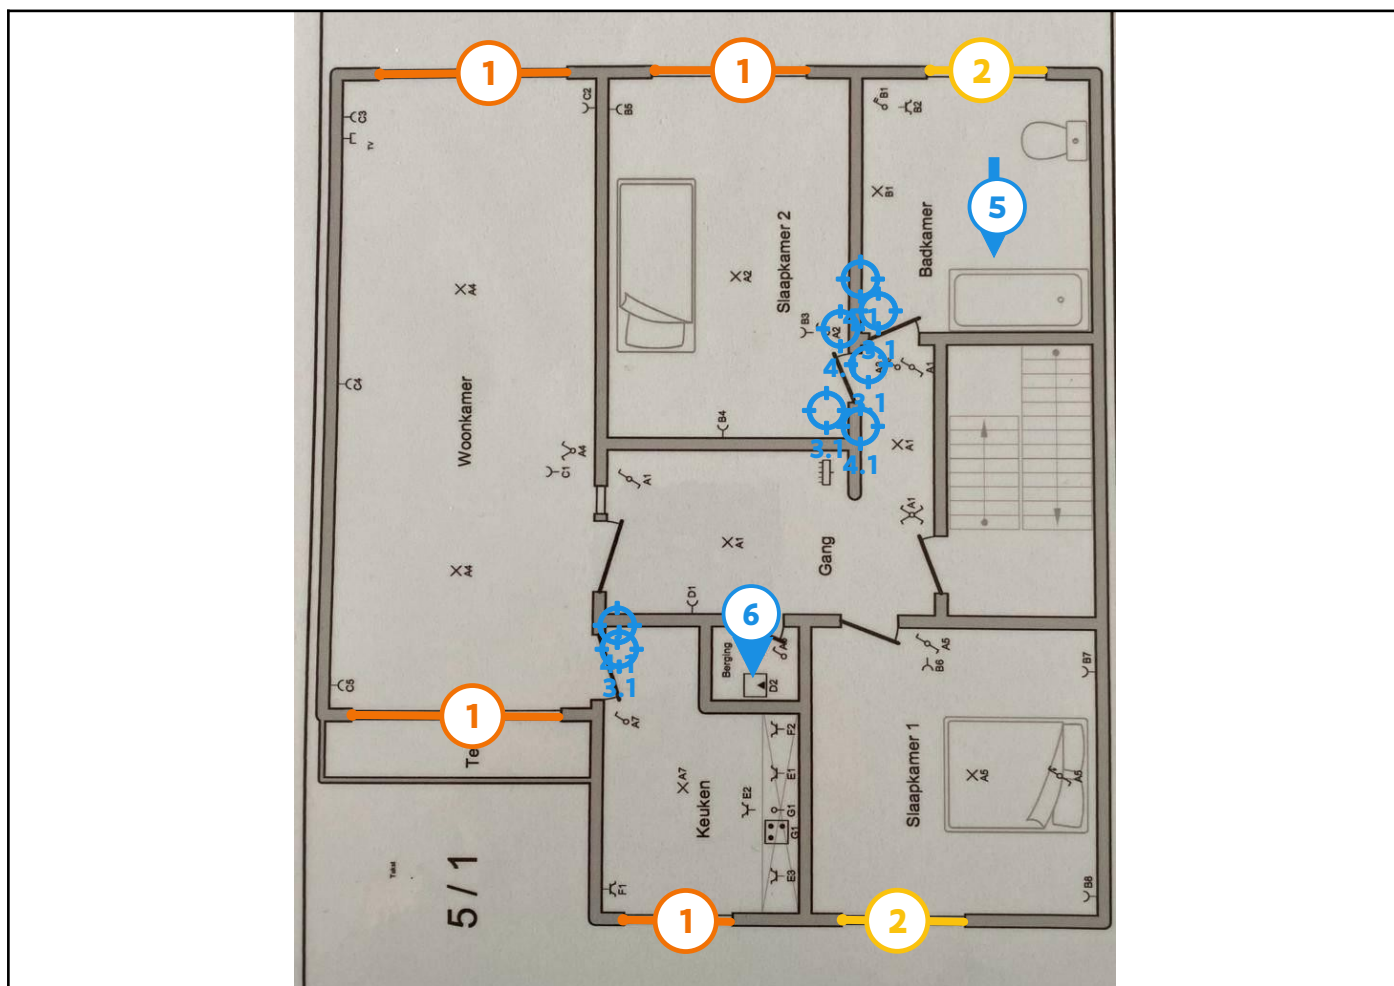
Plan 1.1: Grondplan appartement

Beschrijving	Type	Actie
1. Kit aan de ramen (alu)	Asbestmateriaal	Verwijderen
2. Nieuwe ramen 2020	Uitsluiting	-
3. Bezetting plafond	Geen asbest	-
3.1 Code: 230327 mag plaf 2	Mengmonster	-
4. Bezetting muur	Geen asbest	-
4.1 Code: 230327 mag muur 2	Mengmonster	-
5. Badkuip	Geen asbest	-
