# Asbestinventarisatetest

Ankerstraat 101A, 9100 Sint-Niklaas

Attestnummer : 20240215-000309.000

Uitgegeven op : 15.02.2024

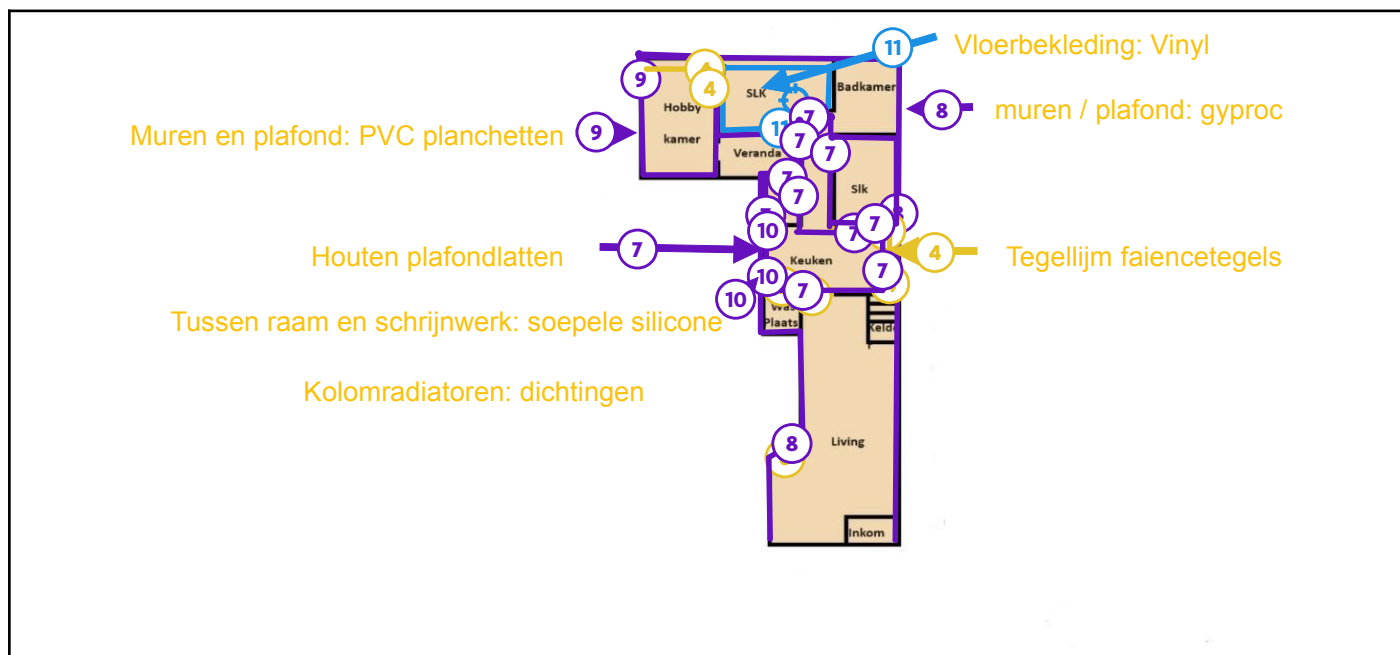
# Plan 1.1: Grondplan

Beschrijving	Type	Actie
4. Tegellijm faiencetegels: keuken en hobbyruimte	Asbestmateriaal	Zorgvuldig beheren
6. Kolomradiatoren: dichtingen tussen de kolommen	Asbestmateriaal	Zorgvuldig beheren
7. Plafondplaten: houten planchetten	Advies	-
8. Muren en plafond: voorzetwanden in gyproc	Advies	-
9. Muren en plafond: voorzetwanden en plafond in pvc latten	Advies	-
10. Soepele Silicone tussen glas en schrijnwerk	Advies	-
11. Vinyl / linoleum vloerbekleding in de slaapkamer	Geen asbest	-
11.1 Code: 2400519-002	Puntmonster	-

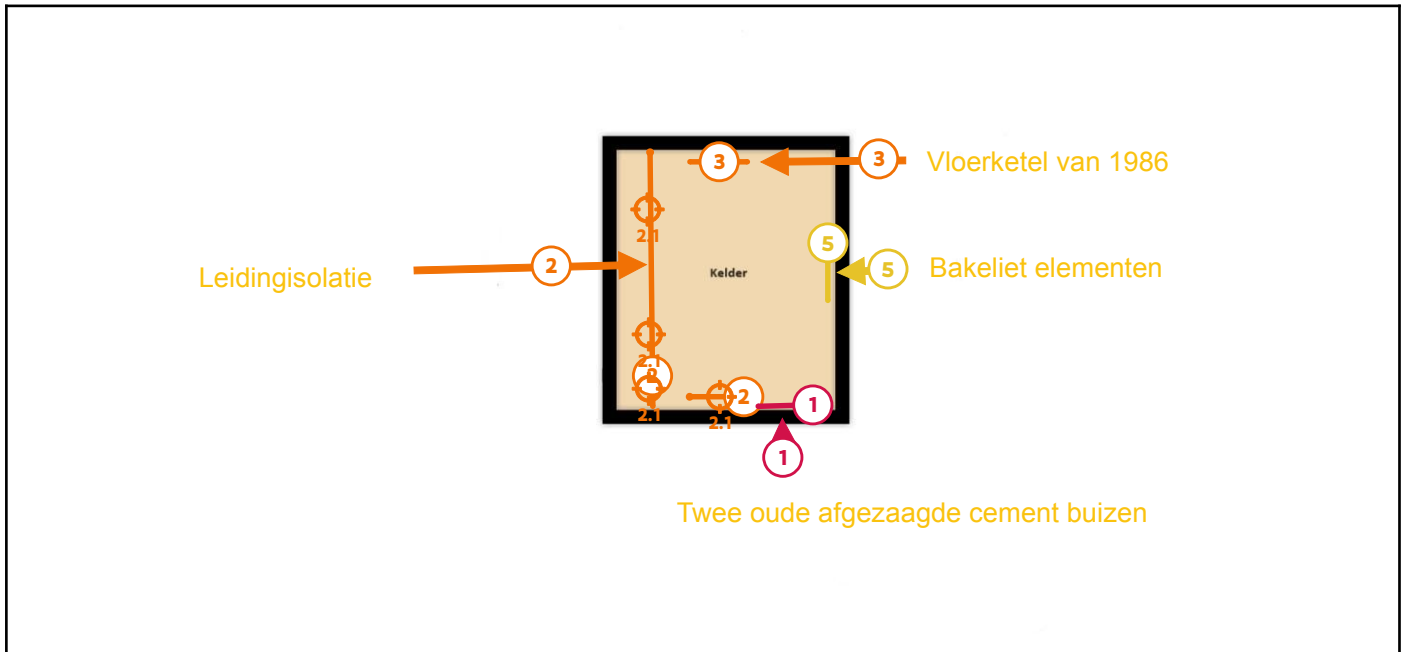
## Plan 1.2: Kelder

Beschrijving	Type	Actie
1. Twee afgezaagde cementbuizen die vanuit de keldermuur vertrekken	Asbestmateriaal	Dringend maatregelen nemen
2. Leidingisolatie in gips over de buizen in de kelder	Asbestmateriaal	Verwijderen
2.1 Code: 2400519-001	Mengmonster	-
3. Oude vloerketel van 1986	Asbestmateriaal	Verwijderen
5. Bakeliet elementen	Asbestmateriaal	Zorgvuldig beheren
