Asbestinventarisatetest

Frank Baurstraat 73, 9250 Waasmunster

Attestnummer : 20240405-000010.000

Uitgegeven op : 05.04.2024

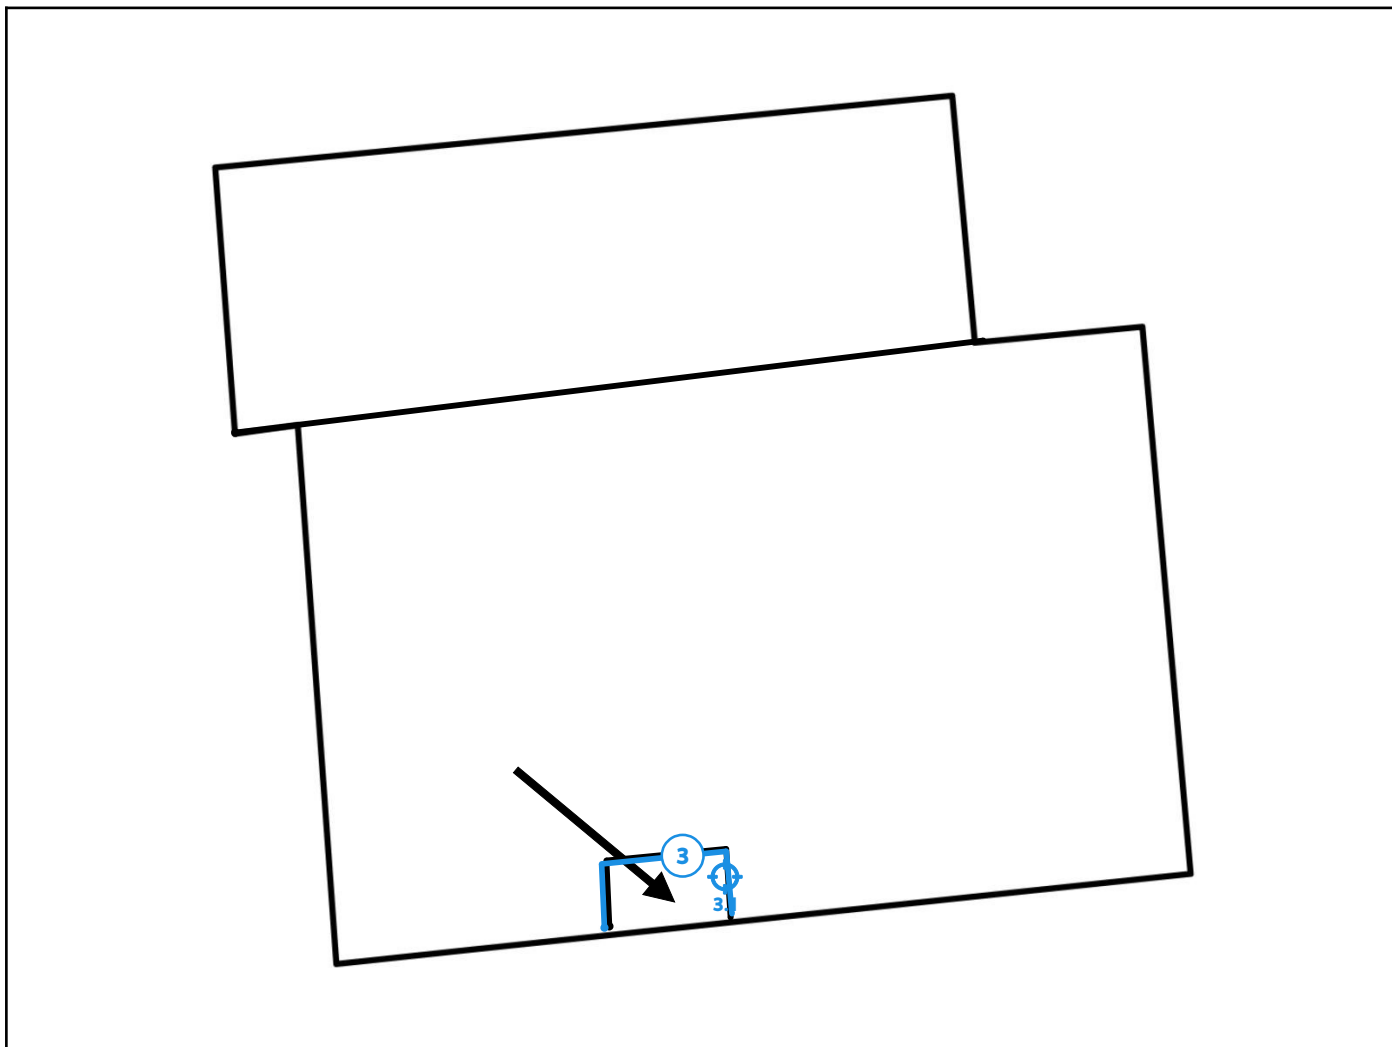
Plan 1.1: Kelder

Beschrijving	Type	Actie
3. Pleisterwerk muren	Geen asbest	-
3.1 Code: 1	Mengmonster	-

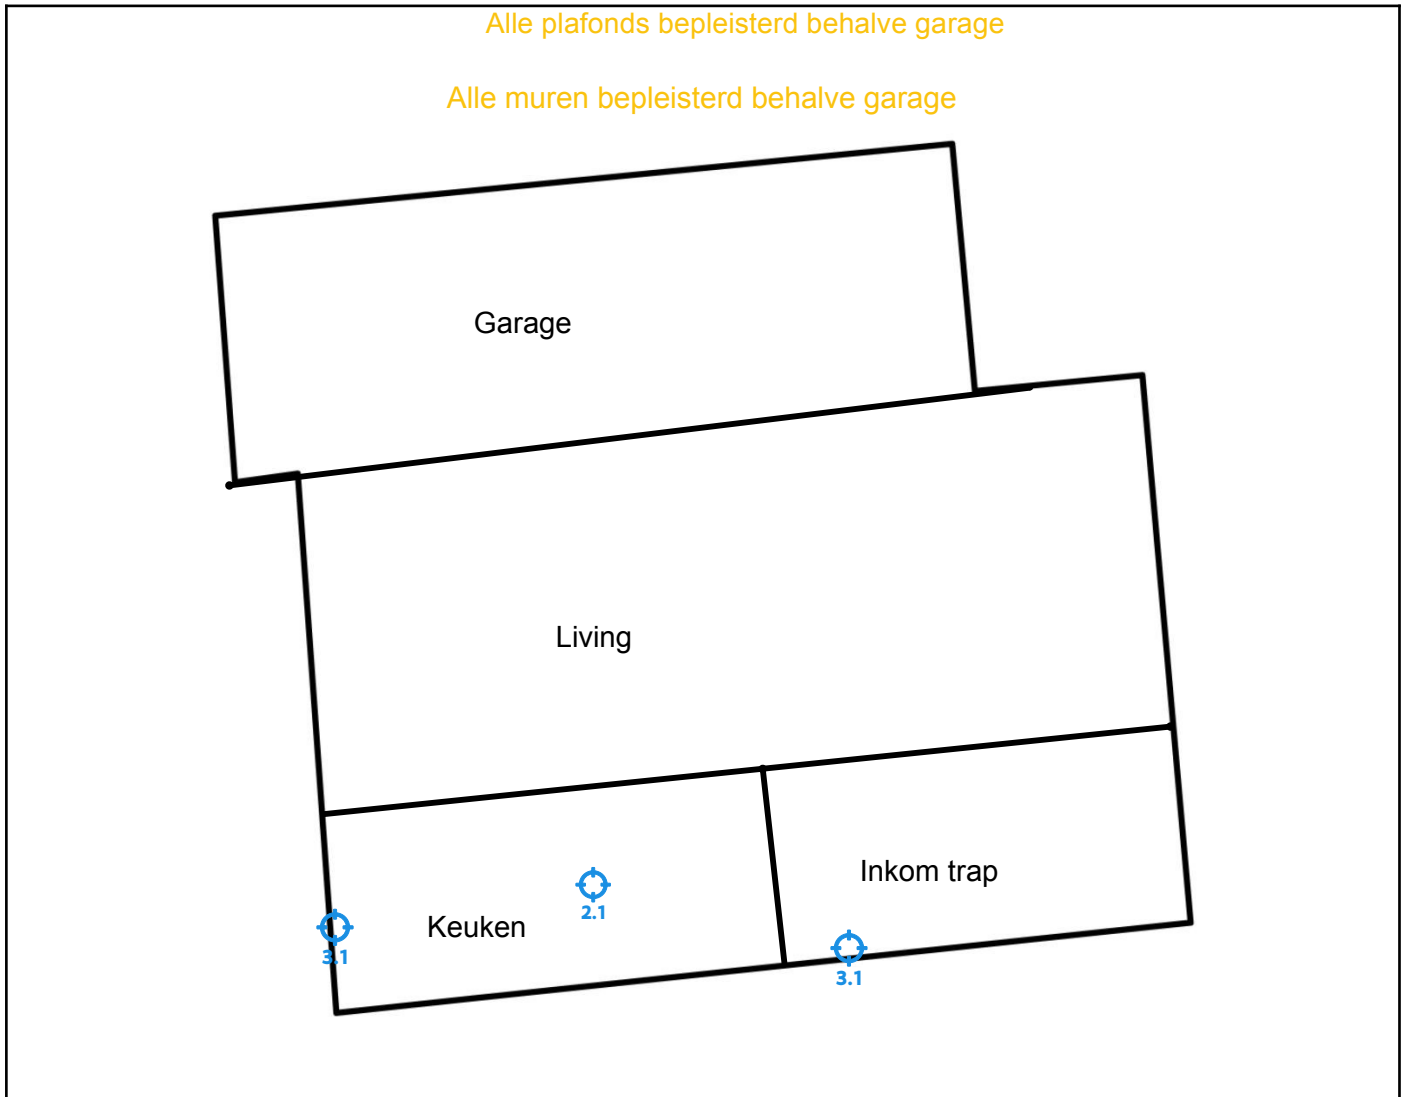
Plan 1.2: Gelijkvloers

Beschrijving	Type	Actie
2. Pleisterwerk plafonds	Geen asbest	-
2.1 Code: 2	Mengmonster	-
3. Pleisterwerk muren	Geen asbest	-
3.1 Code: 1	Mengmonster	-

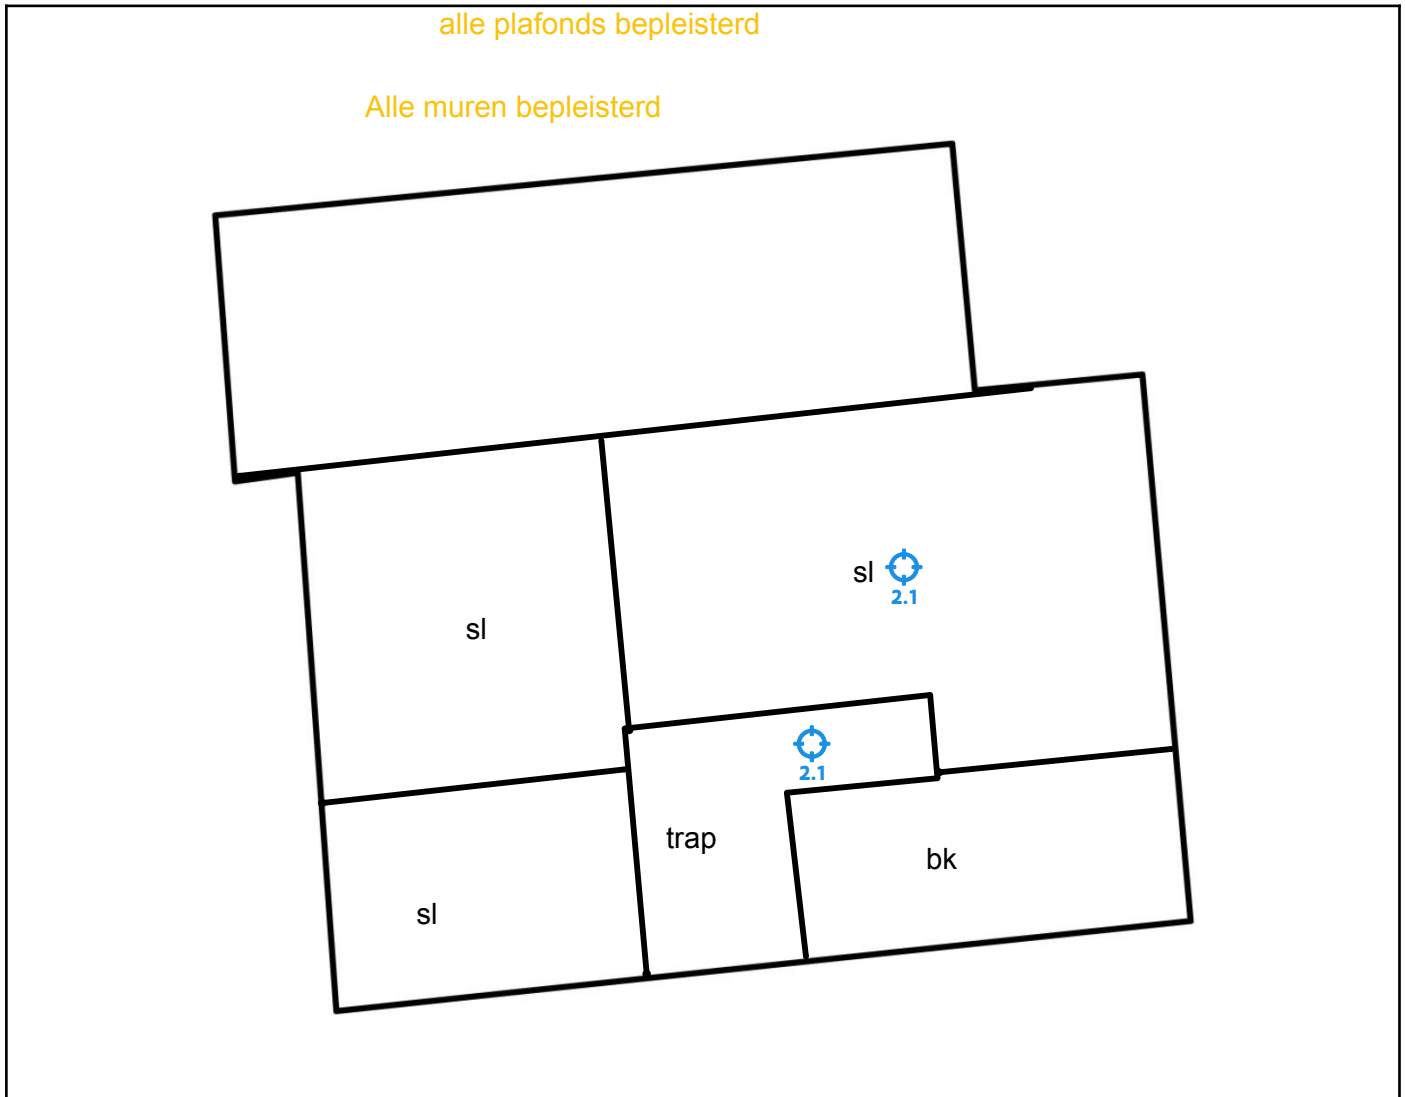
Plan 1.3: Eerste verdiep

Beschrijving	Type	Actie
2. Pleisterwerk plafonds	Geen asbest	-
2.1 Code: 2	Mengmonster	-
3. Pleisterwerk muren	Geen asbest	-
