# Asbestinventarisatetest

Grote Heimelinkstraat 55, 9100 Sint-Niklaas

Attestnummer : 20241223-000374.000

Uitgegeven op : 23.12.2024

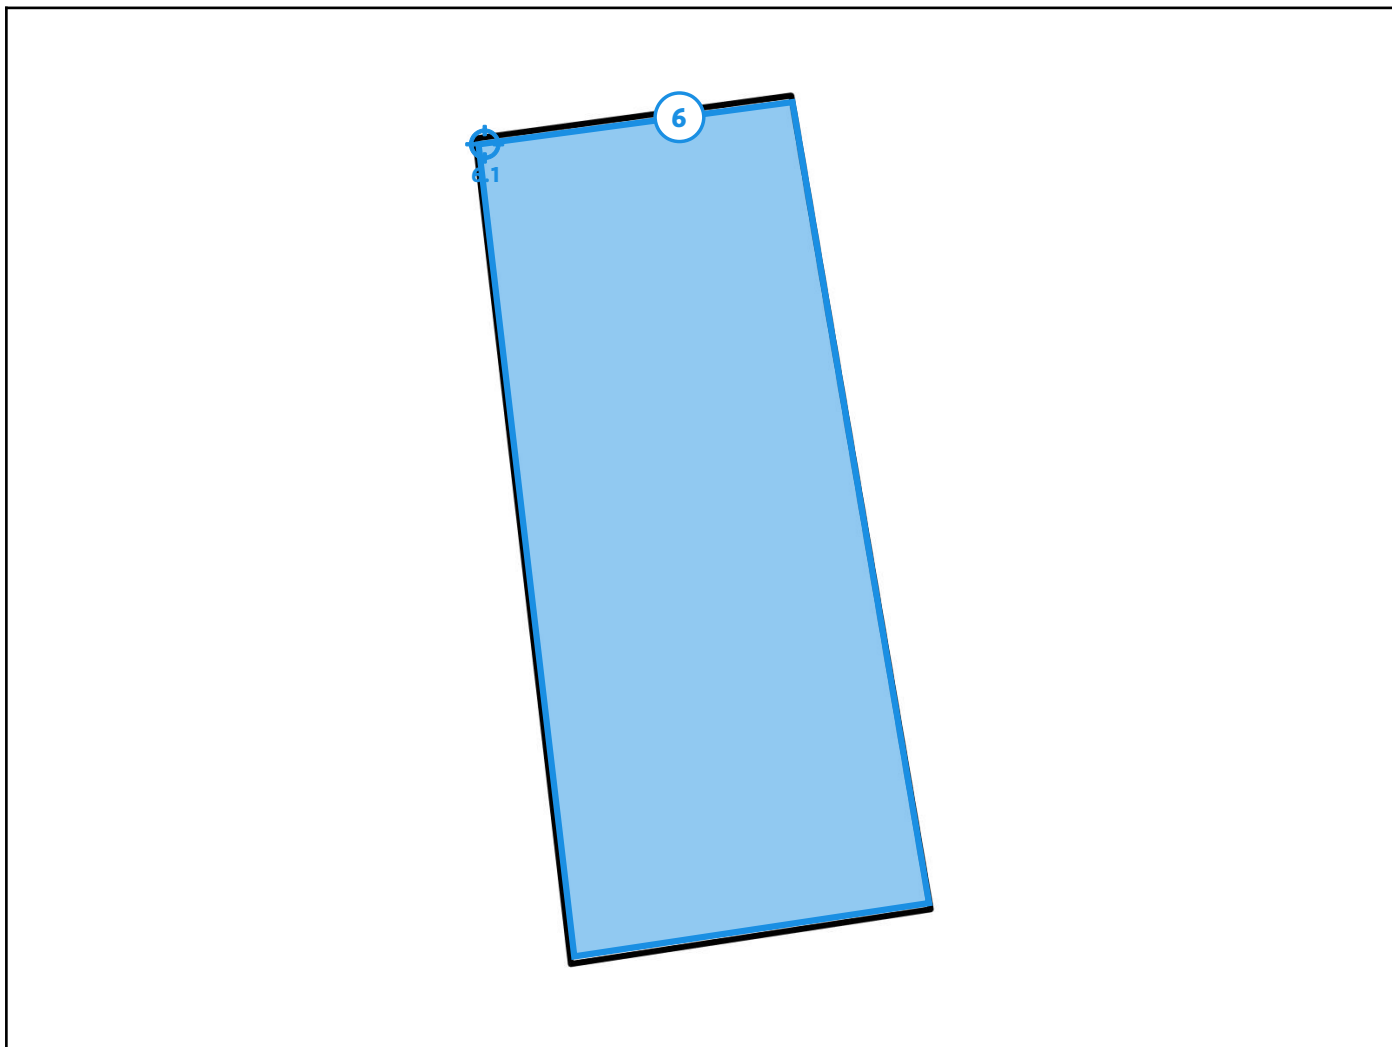
## Plan 2.1: tuinhuis plan

Beschrijving	Type	Actie
6. golfplaten op tuinhuis	Geen asbest	-
6.1 Code: MV02 6020009471	Puntmonster	-
