# Asbestinventarisatetest

Kuildamstraat 63, 9100 Sint-Niklaas

Attestnummer : 20250912-000339.000

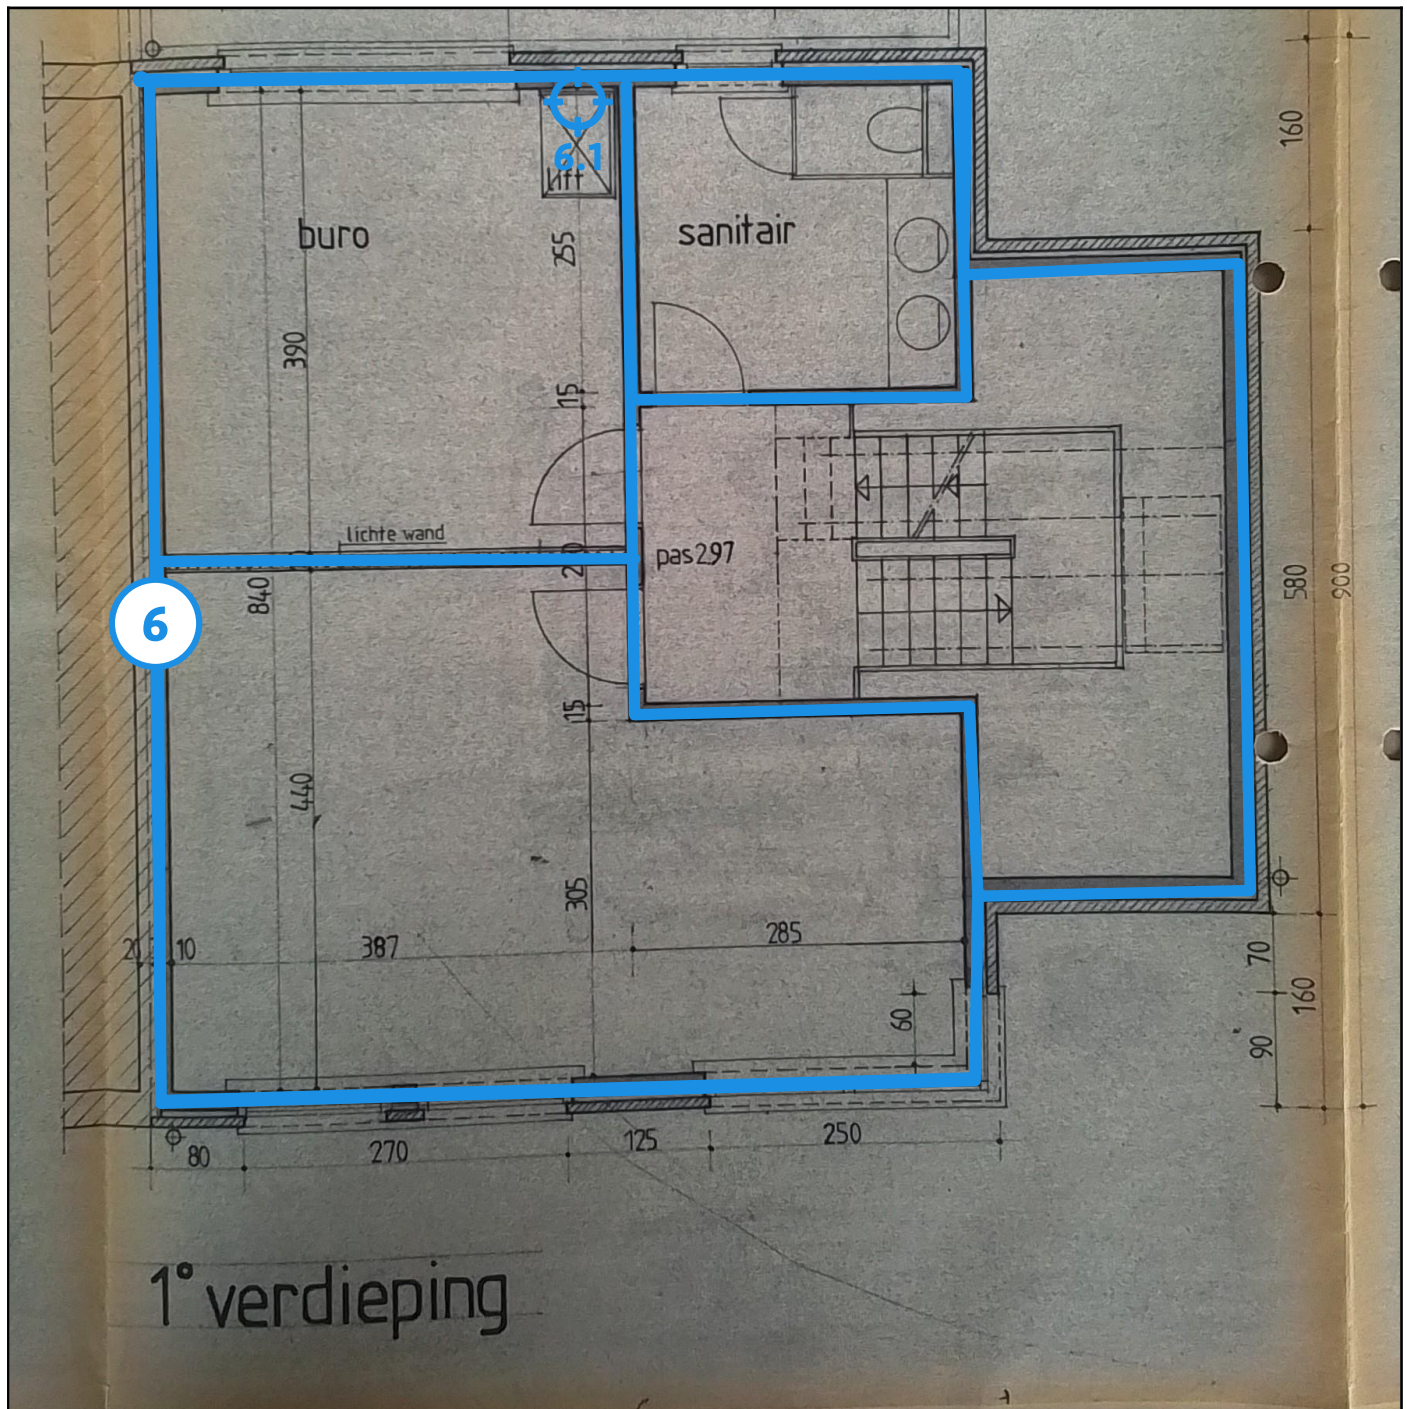
## Plan 1.6: Verdiep +1 : pleisterwerk wanden

| Beschrijving | Type | Actie |
|---|---|---|
| 6.1 Code: MM01 | Mengmonster | - |

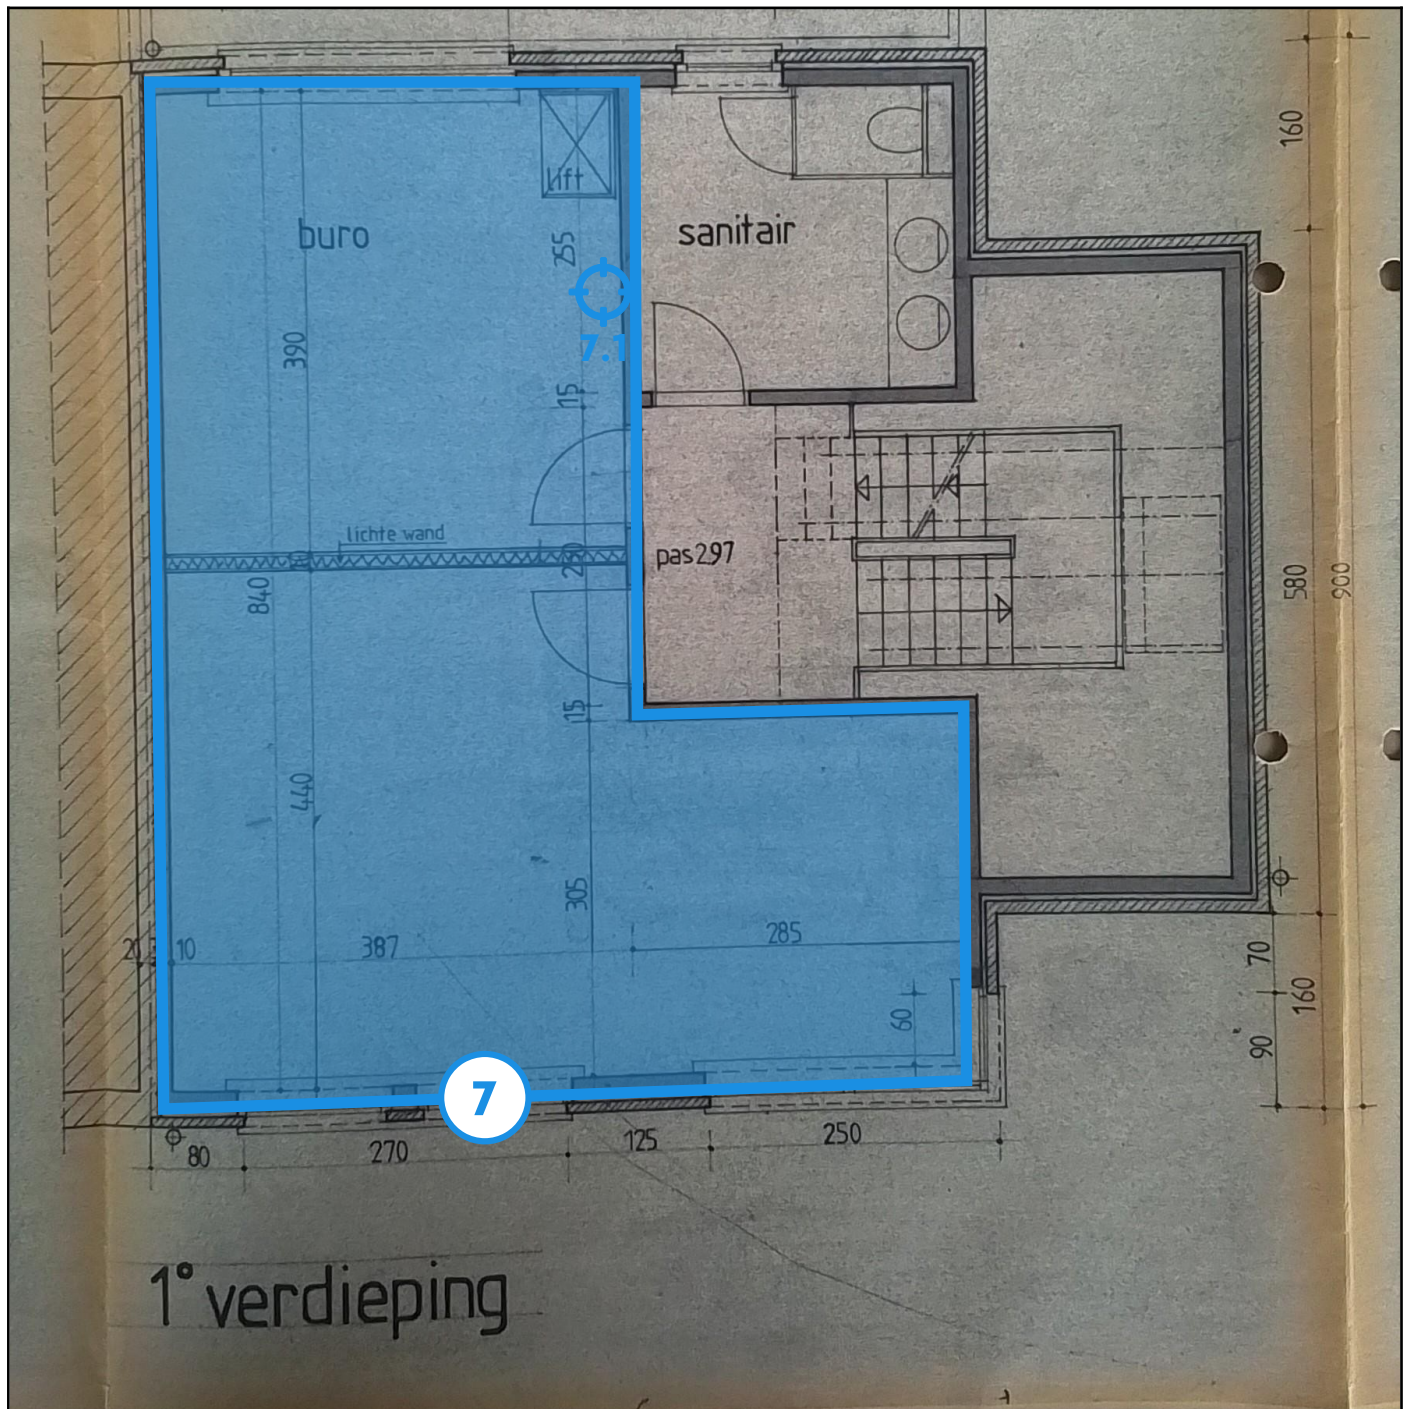
## Plan 1.7: Verdiep +1 : pleisterwerk plafond

| Beschrijving | Type | Actie |
|---|---|---|
| 7.1 Code: MM02 | Mengmonster | - |

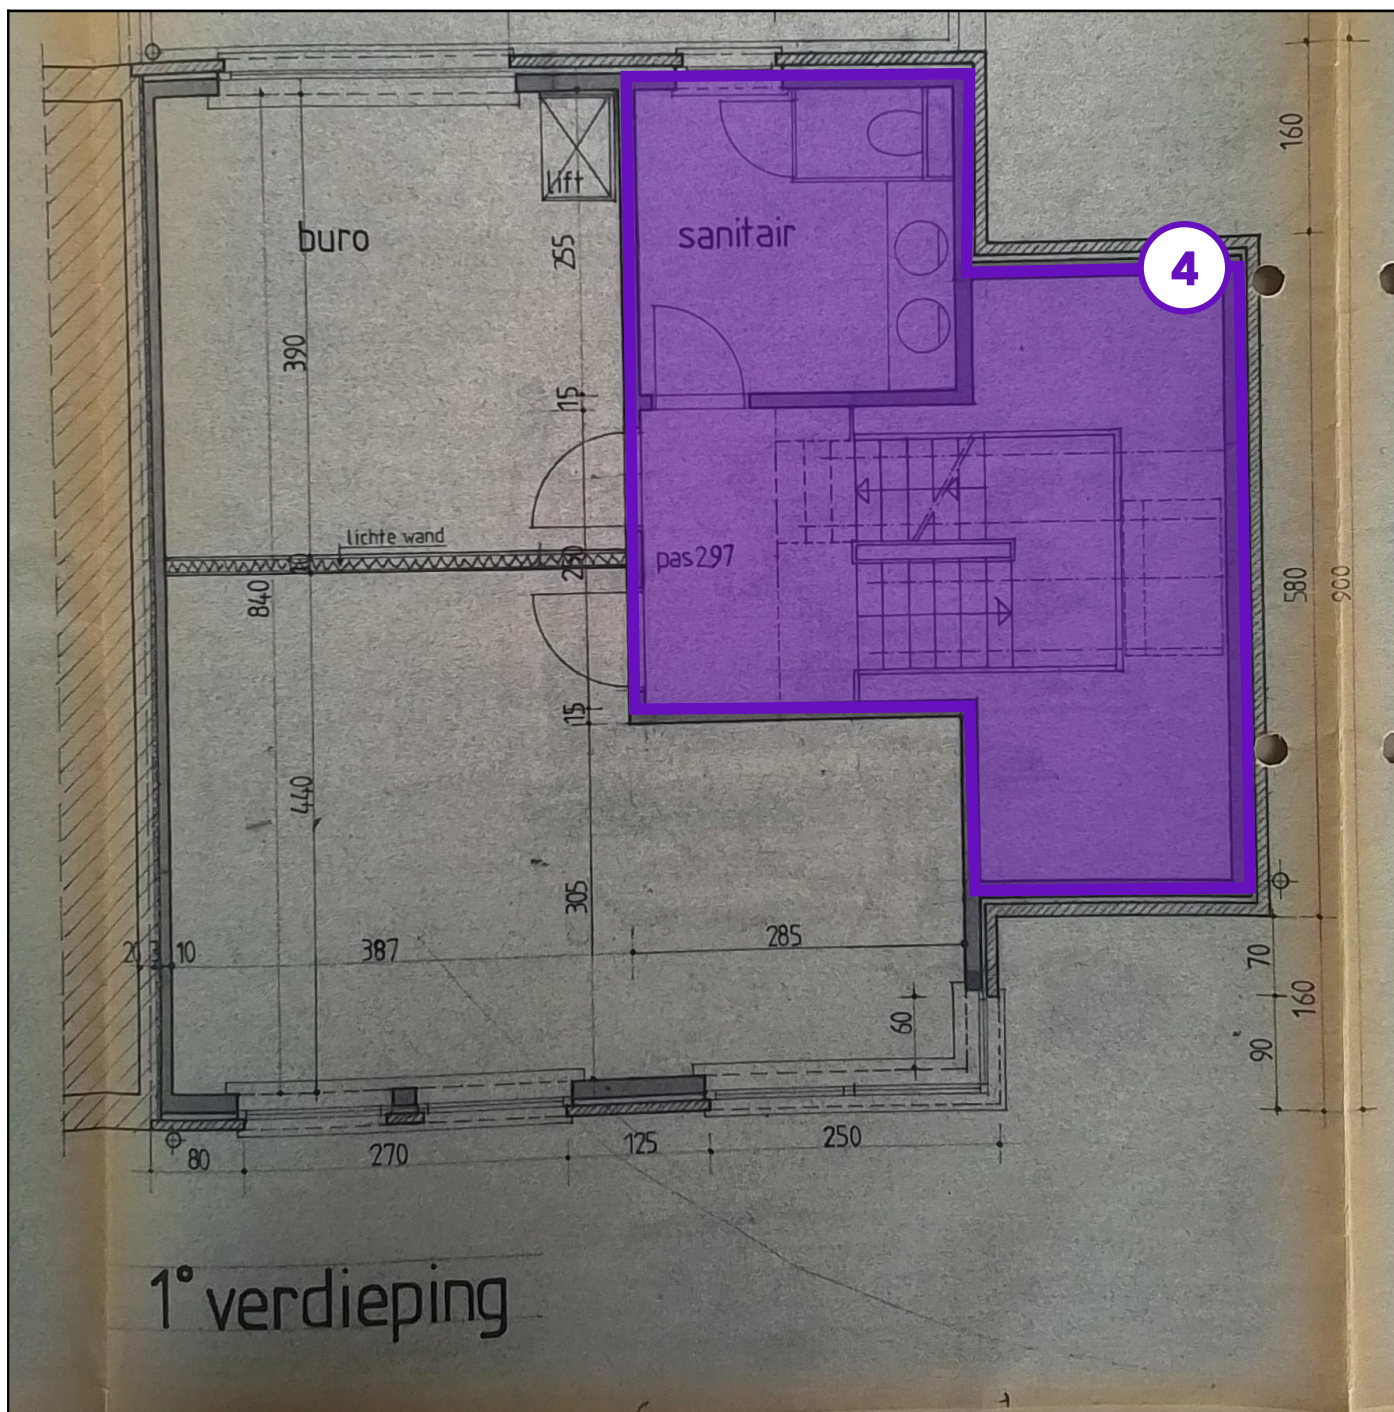
## Plan 1.8: Verdiep +1 : vals plafond

| Beschrijving | Type | Actie |
|---|---|---|
| 4. Vals plafond | Advies | - |

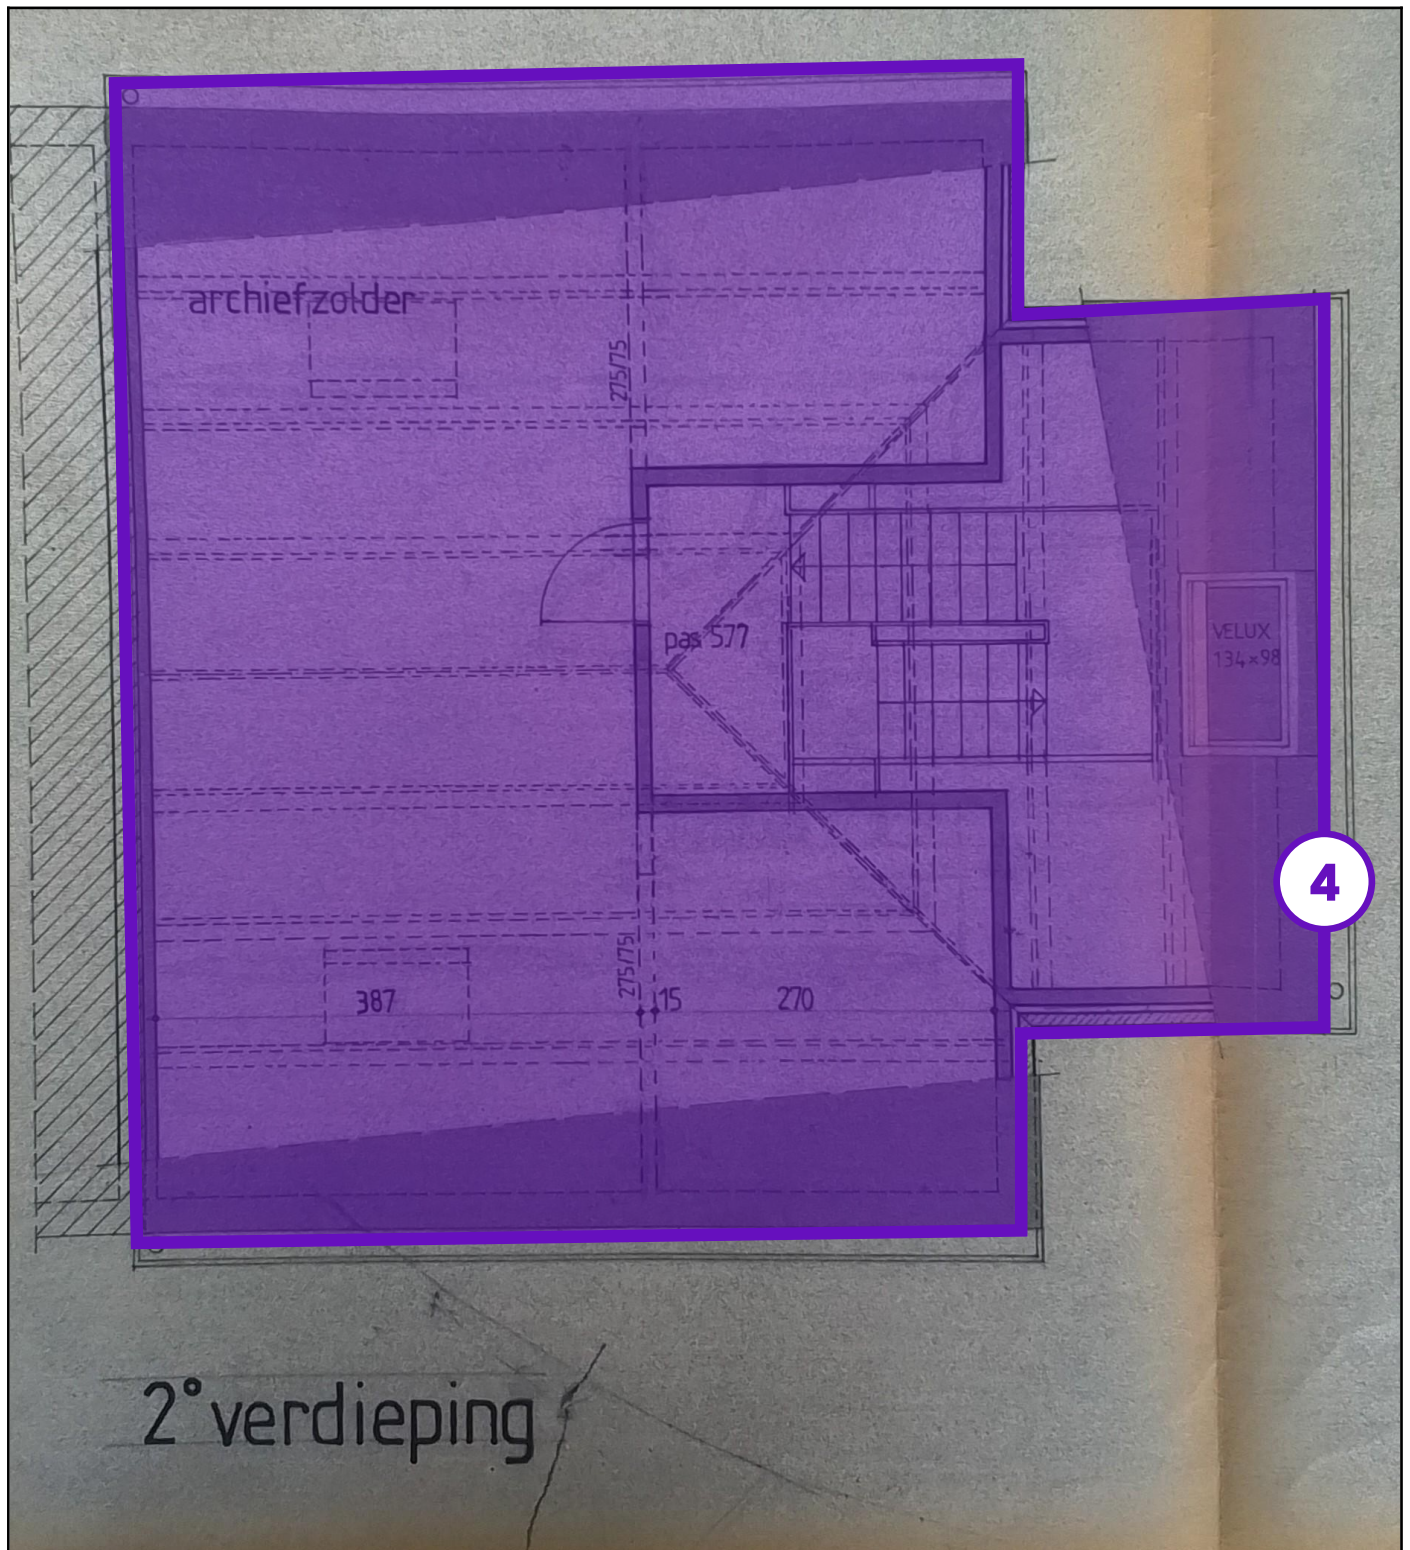
## Plan 1.9: Verdiep +2 : vals plafond

| Beschrijving | Type | Actie |
|---|---|---|
| 1. Leien dak | Asbestmateriaal | <a href="#">Verwijderen</a> |
