# Asbestinventarisatattest

Godsschalkstraat 80, 9100 Sint-Niklaas

Attestnummer : 20251216-000136.000

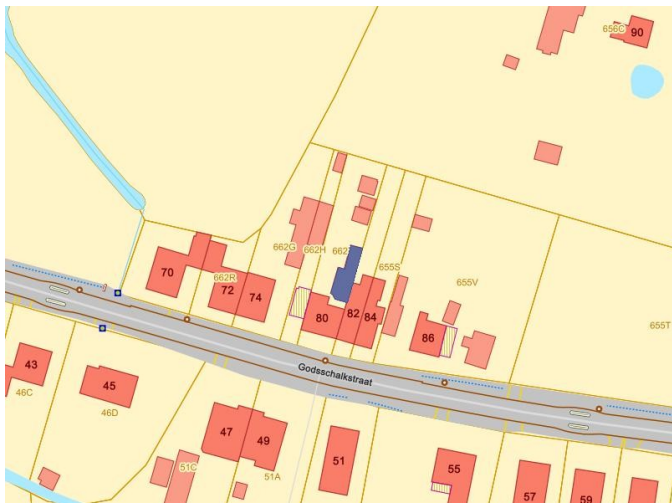
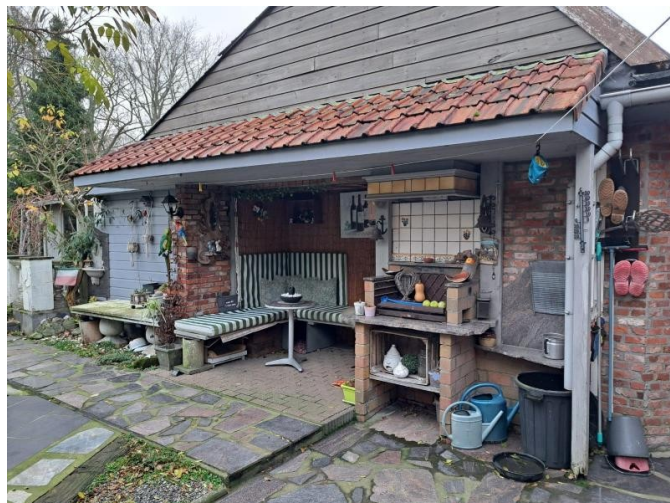
## Zone 2: Bijgebouw

**1 Asbestmateriaal**

| Beschrijving | Type | Actie |
|---|---|---|
| 1. Dak in golfplaten (cement) | Asbestmateriaal | Dringend verwijderen |
