# Asbestinventarisatetest

Mispellaan 9, 9120 Beveren-Kruibeke-Zwijndrecht

Attestnummer : 20260217-000007.000

Uitgegeven op : 17.02.2026

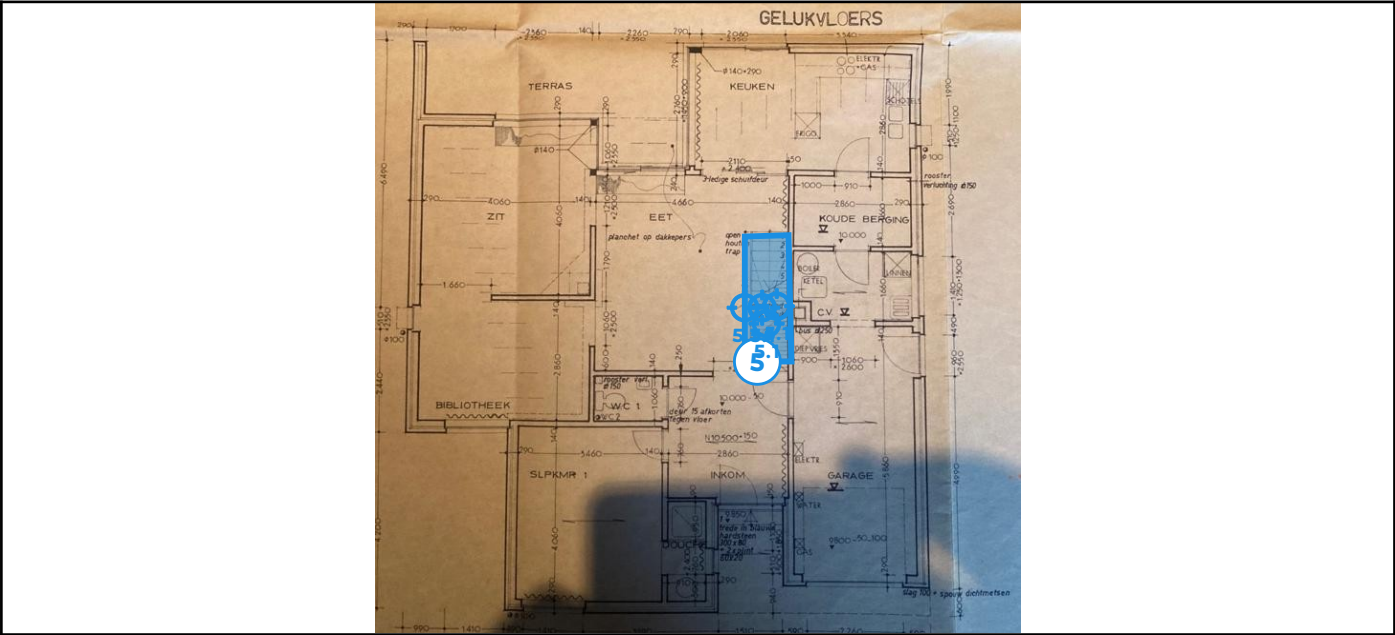
# Plan 1.2: Gelijkvloers cementen smeerlaag

| Beschrijving | Type | Actie |
|---|---|---|
| 2. Faiencen (lijm) | Advies | - |

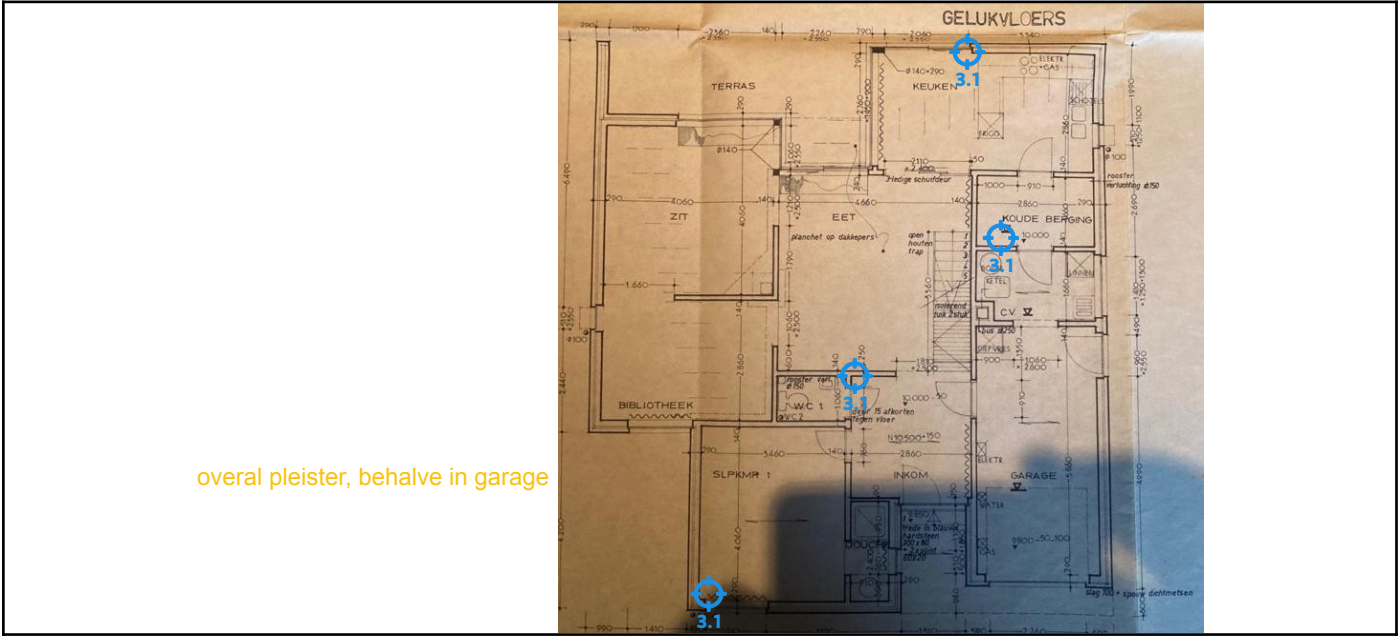
# Plan 1.4: Gelijkvloers pleisterwerk muren

| Beschrijving | Type | Actie |
|---|---|---|
| 3.1 Code: staal 1 | Mengmonster | - |

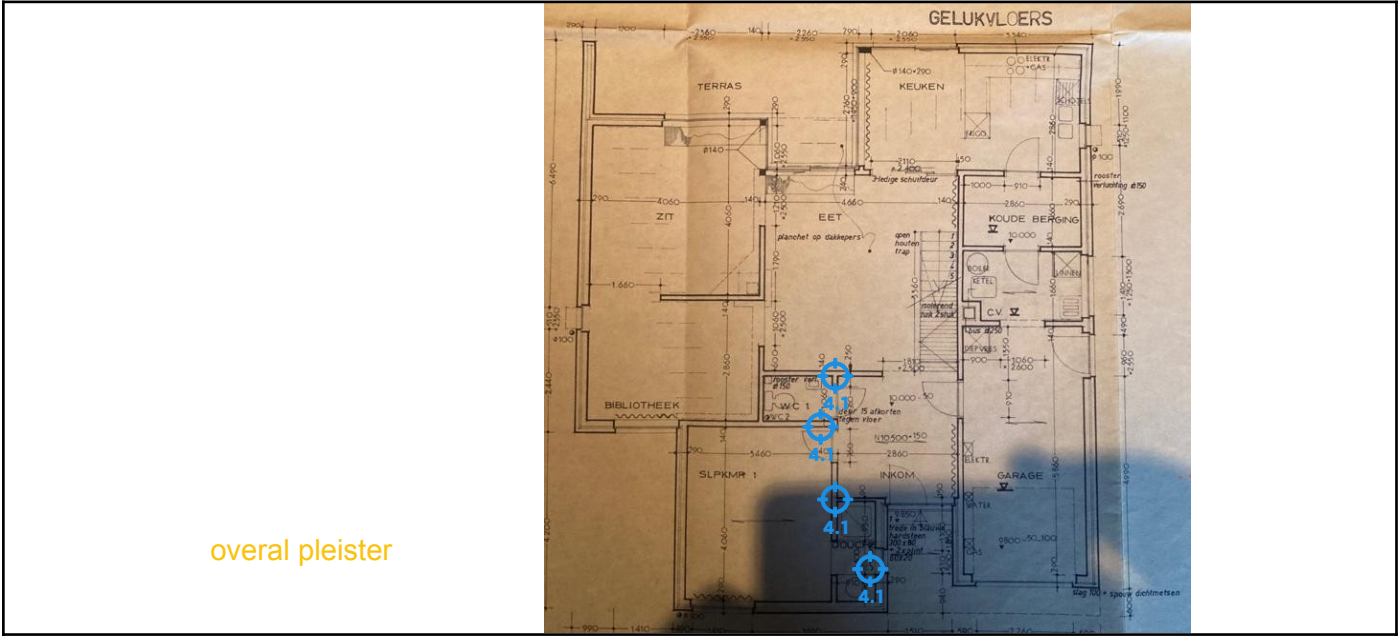
# Plan 1.5: Gelijkvloers pleisterwerk plafonds

| Beschrijving | Type | Actie |
|---|---|---|
| 4.1 Code: staal 2 | Mengmonster | - |

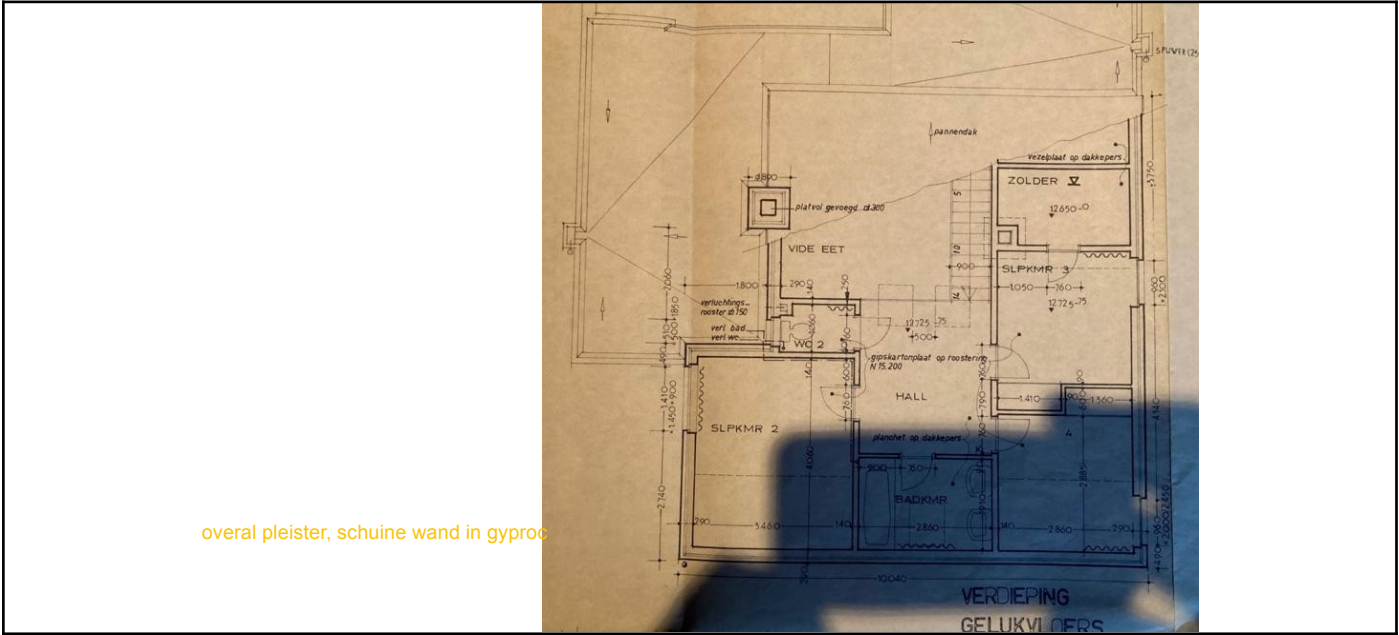
# Plan 1.6: Verdieping pleisterwerk muren

| Beschrijving | Type | Actie |
|---|---|---|
| 3. Pleisterwerk muren | Geen asbest | - |
