# Asbestinventarisatetest

Breedstraat 1/24, 9100 Sint-Niklaas

Attestnummer : 20251029-000428.000  
Uitgegeven op : 29.10.2025  
Geldig tot : Onbeperkt (tenzij de toestand wijzigt)

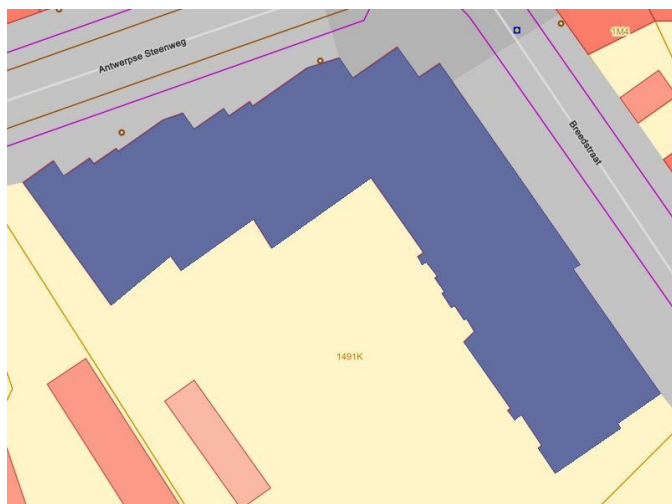
## Zone 1: Hoofdgebouw

Tijdens de inspectie vastgesteld:

- 0 Asbestmaterialen
- 0 Beperkingen
- 0 Uitsluitingen
- 0 Roerende goederen
- 0 Puin, steenslag, (water)bodem
- 1 Advies**
- 2 Geen asbest**
