Asbestinventarisatetest

Hendrik Consciencestraat 38, 9120 Beveren-Kruibeke-Zwijndrecht

Attestnummer : 20260403-000002.000

Uitgegeven op : 03.04.2026

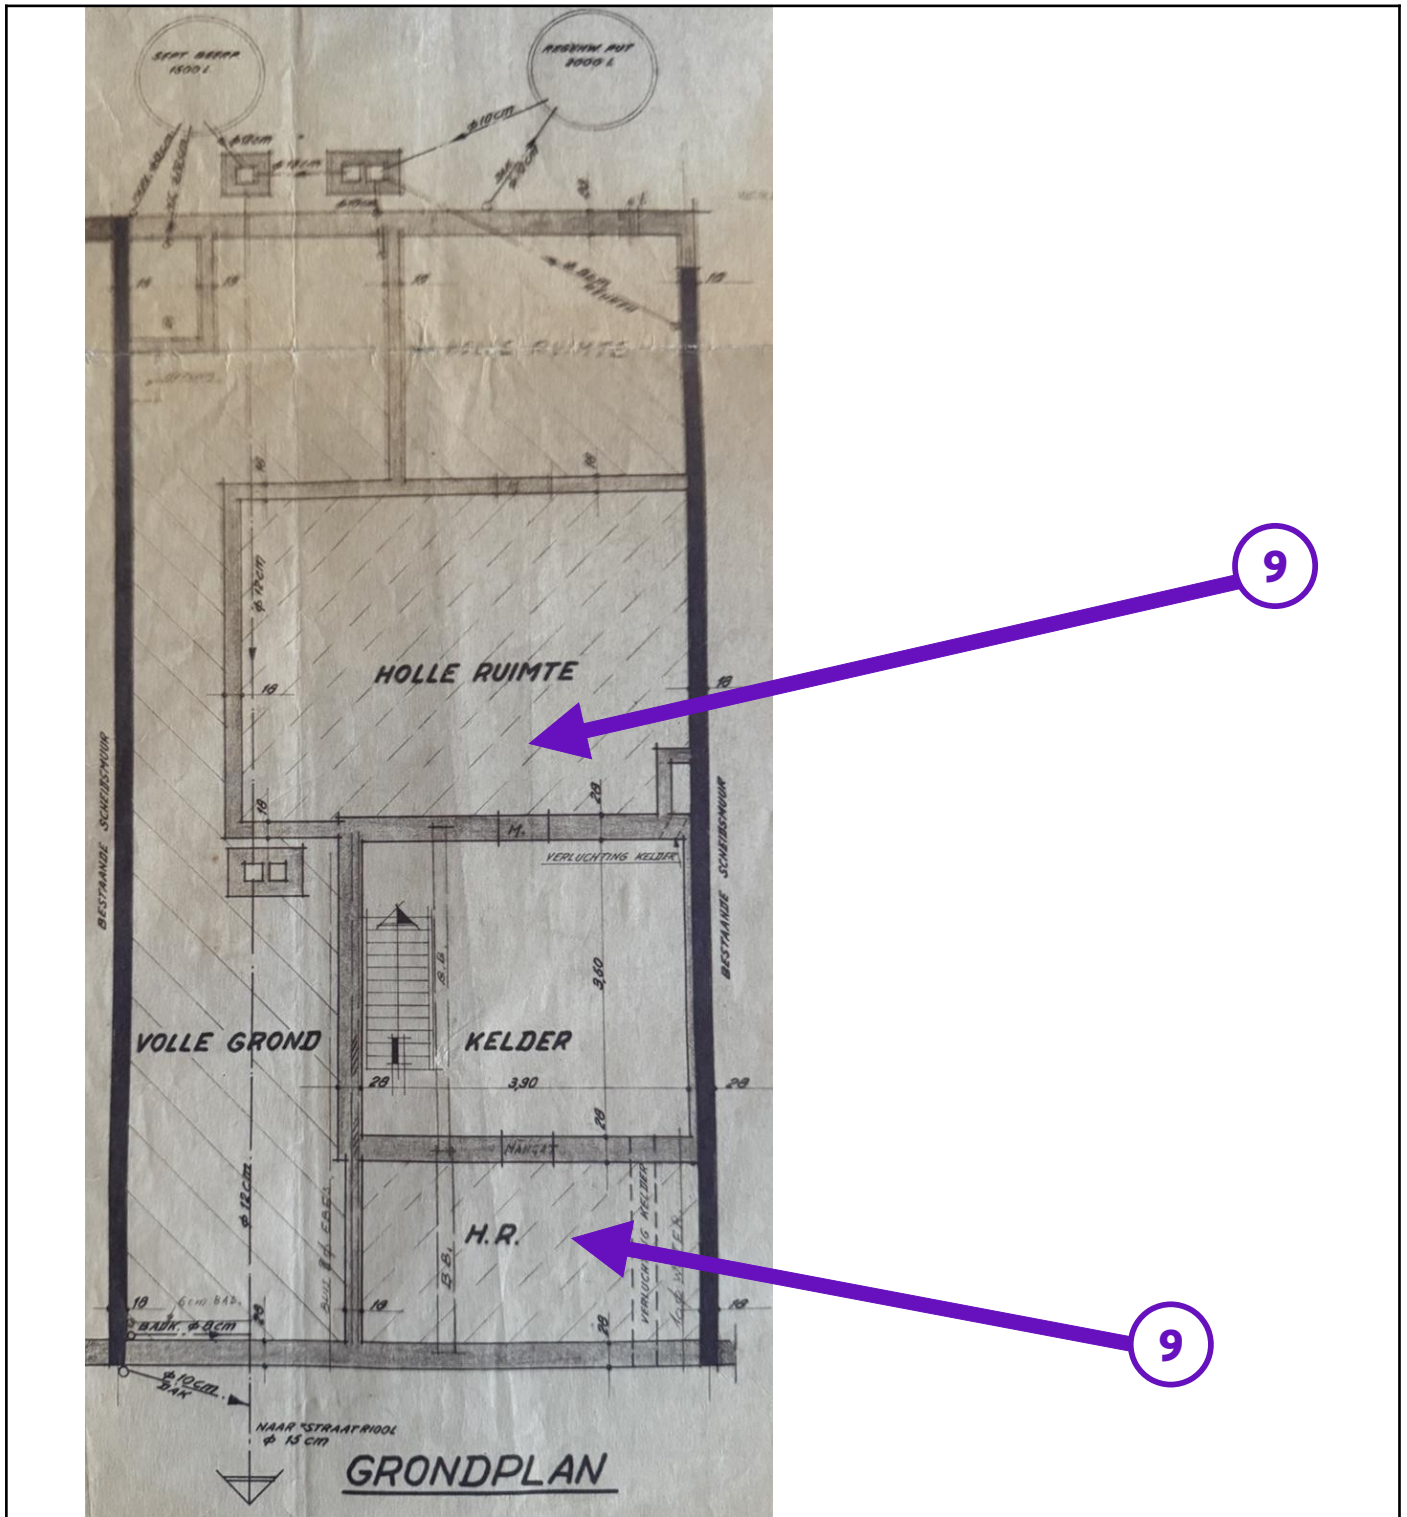
Plan 1.1: Kelder vloer

Beschrijving	Type	Actie
9. Kruipkelder	Beperking	-

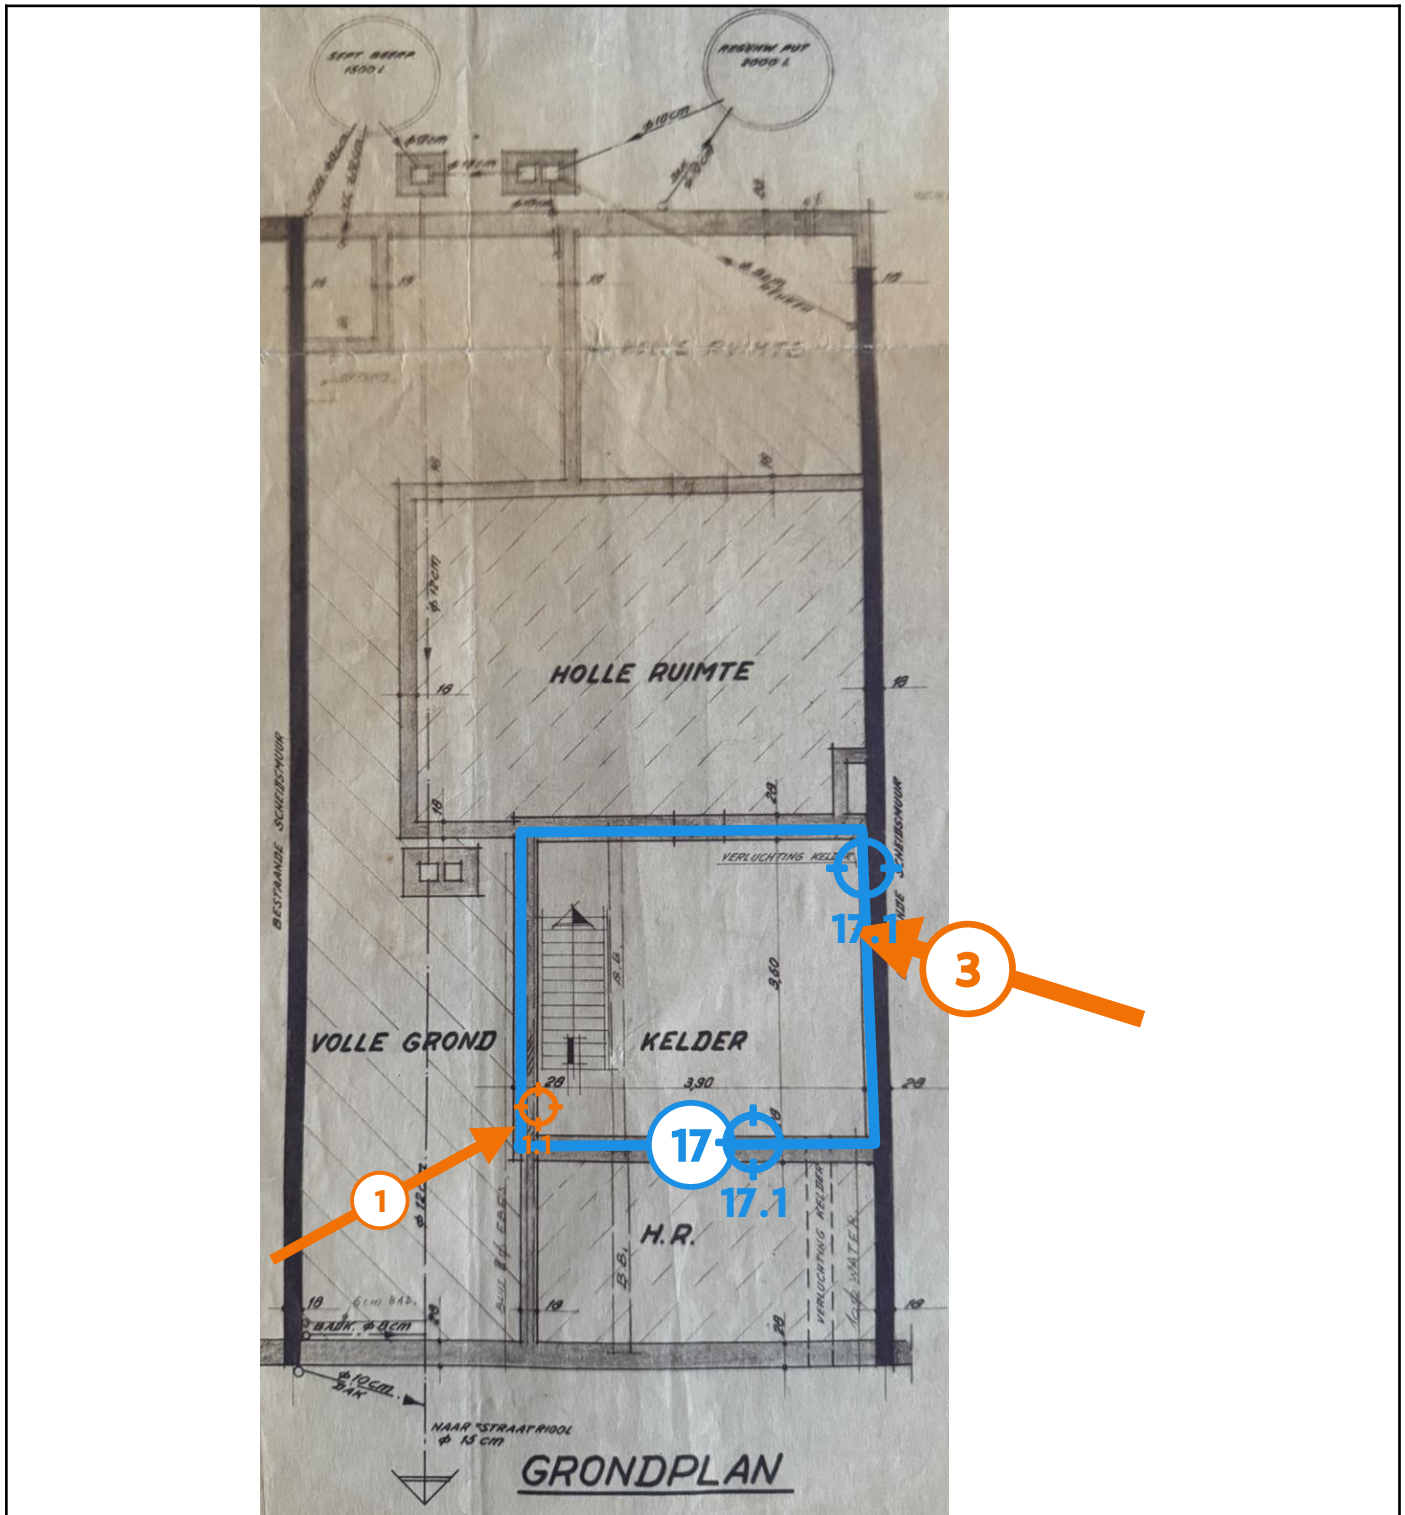
Plan 1.2: Kelder muren

Beschrijving	Type	Actie
1. Asbestcement buis	Asbestmateriaal	Verwijderen

1.1 Code: MM05	Puntmonster	-
3. Bakeliet stopcontact	Asbestmateriaal	Verwijderen
17. Cementering/pleisterwerk	Geen asbest	-
17.1 Code: MM03	Mengmonster	-

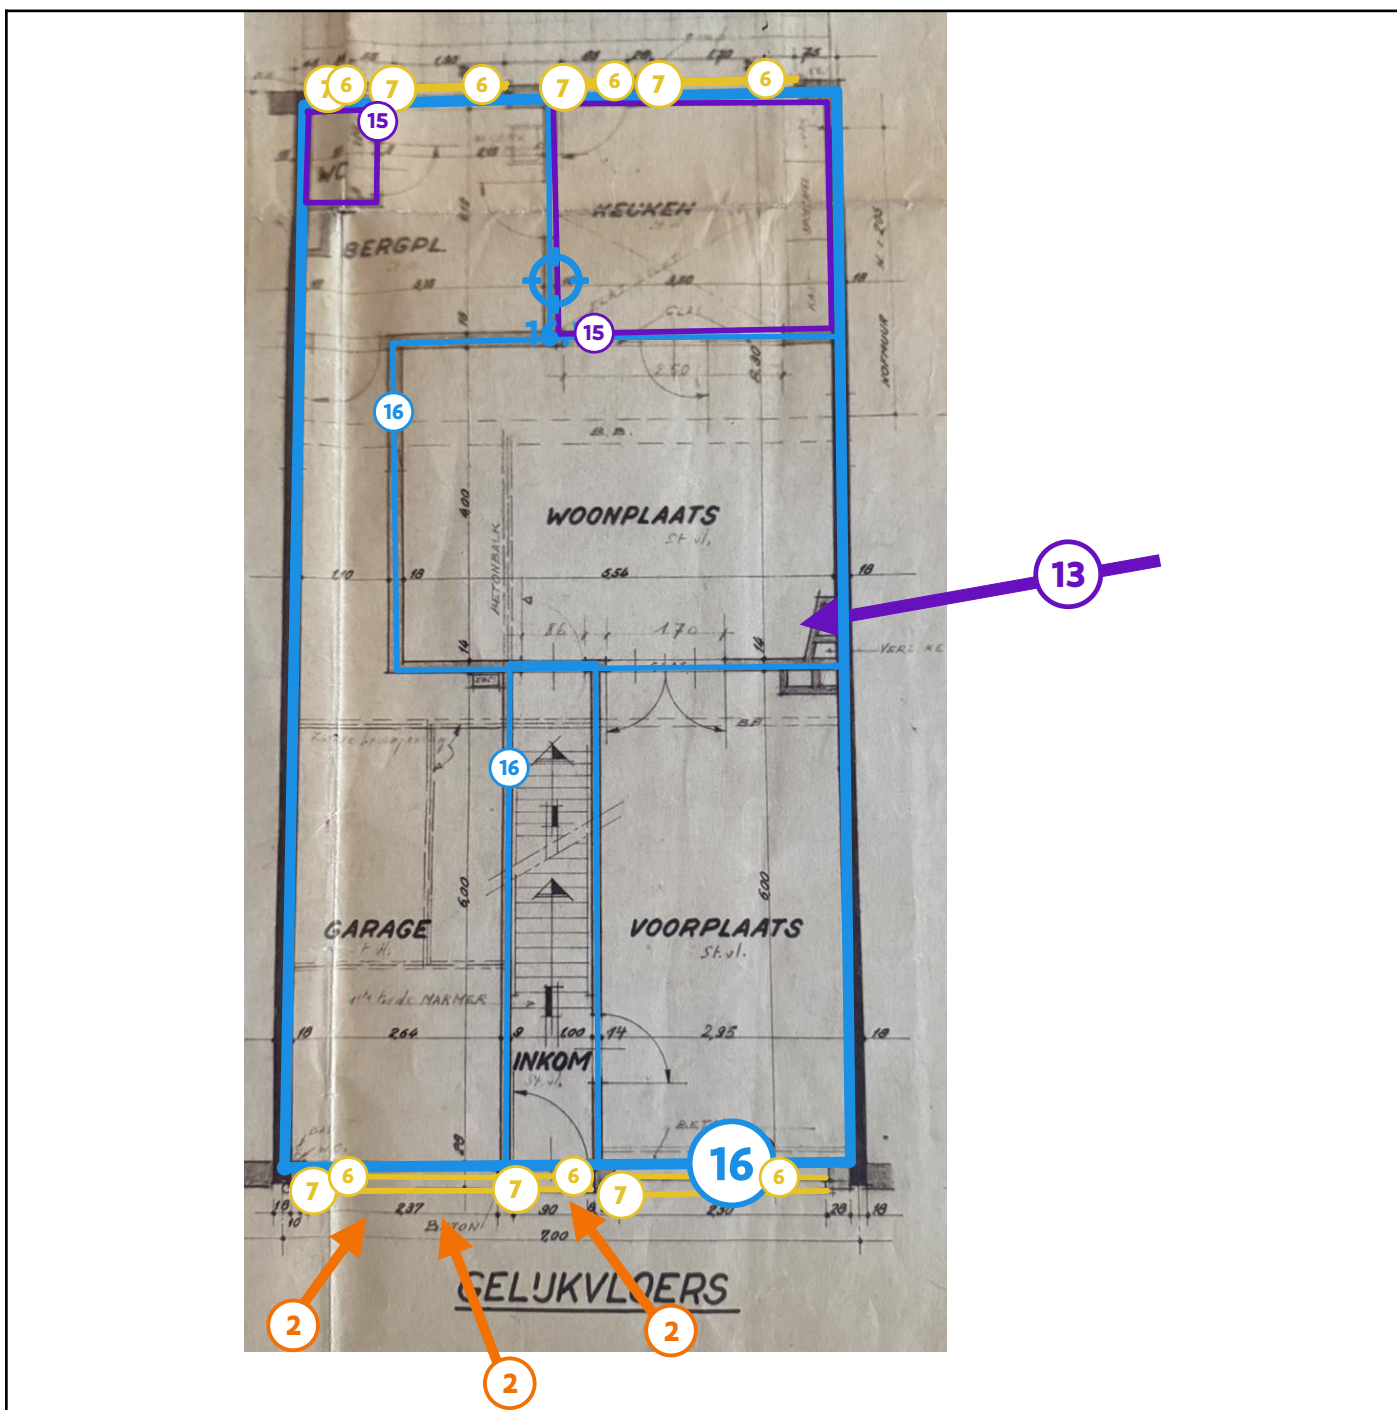
Plan 1.5: Gelijkvloers muren

Beschrijving	Type	Actie
2. Vensterpaneel (type Glasal)	Asbestmateriaal	Verwijderen
6. Mastiek raam	Asbestmateriaal	Zorgvuldig beheren

7. Mastiek tussen raam en muur	Asbestmateriaal	Zorgvuldig beheren
13. Kachelkoord (niet asbestverdacht)	Advies	-
15. Lijm faience tegels	Advies	-
16. Pleisterwerk muren	Geen asbest	-
16.1 Code: MM01	Mengmonster	-

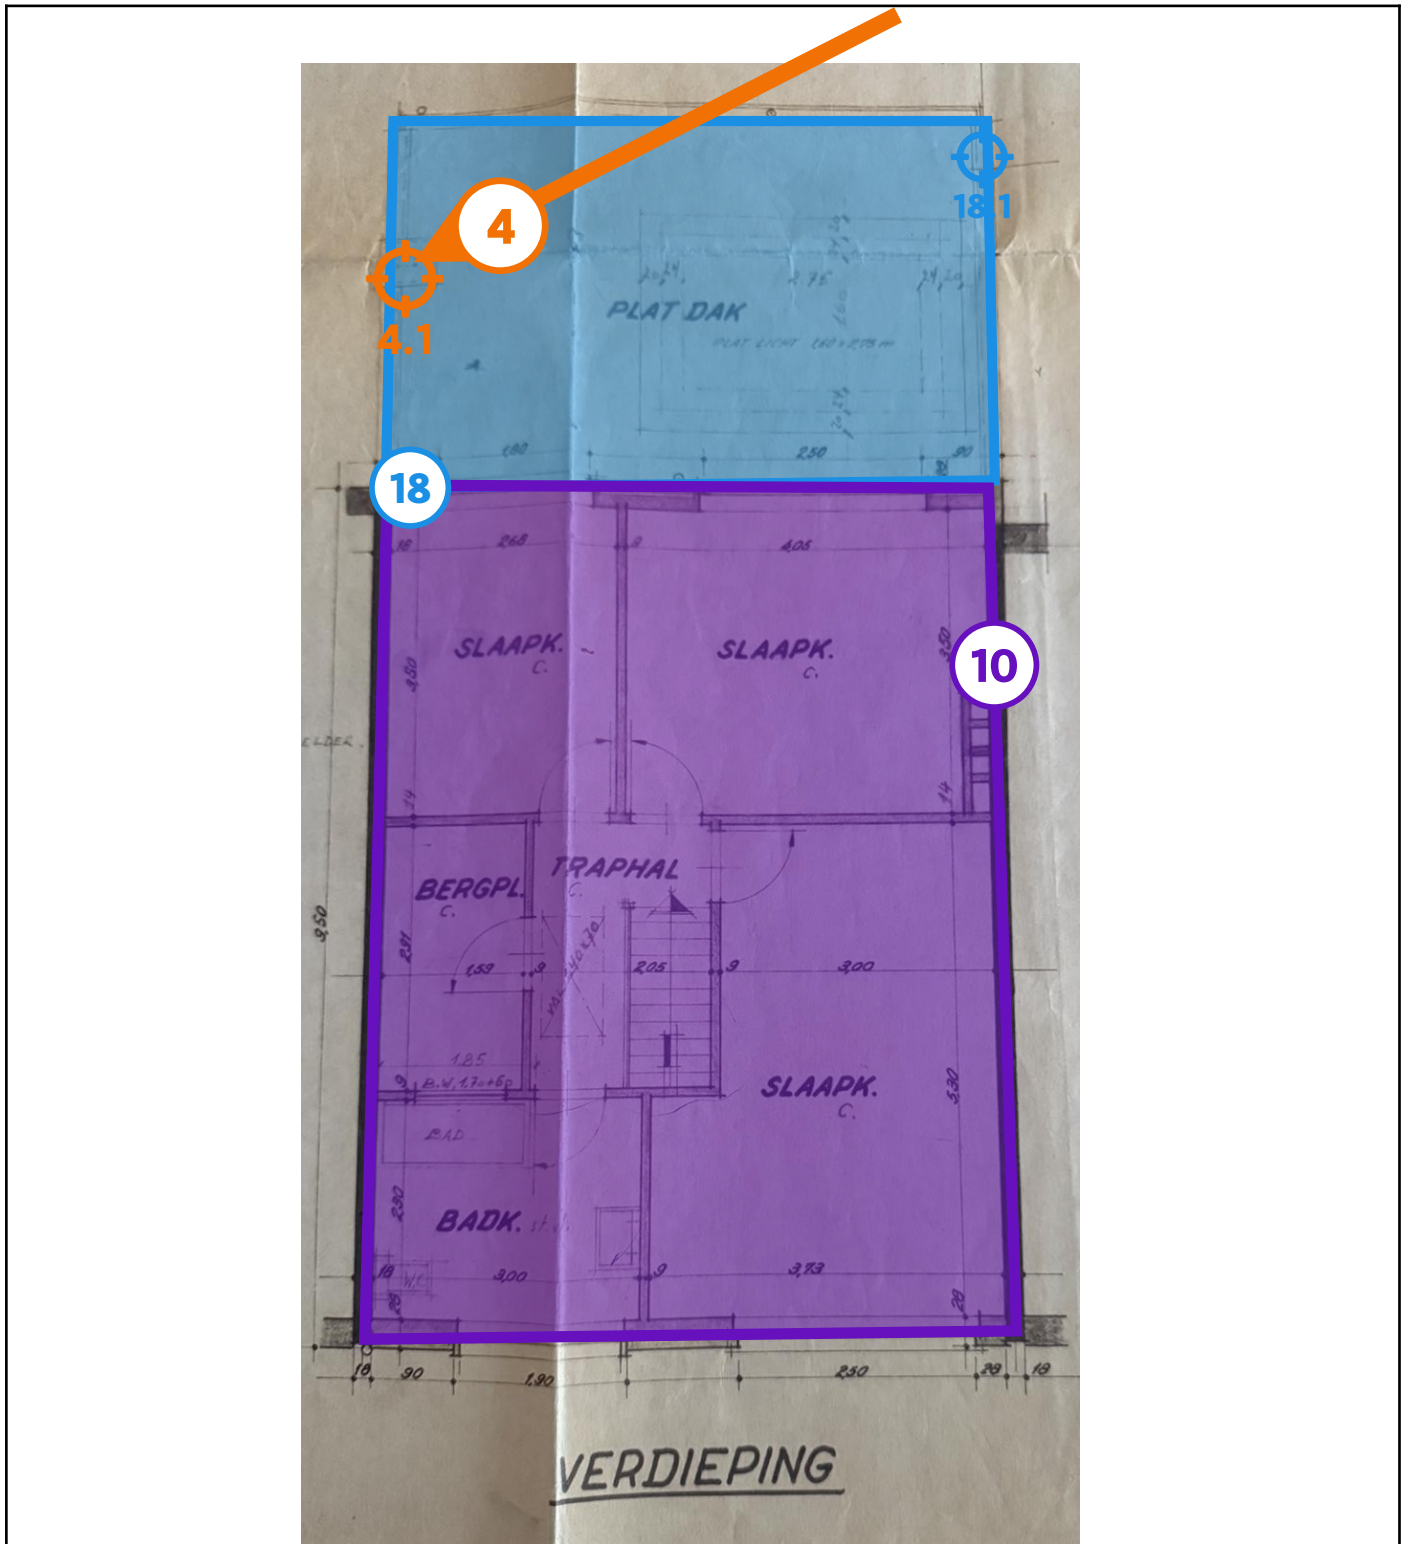
Plan 1.7: 1ste verdieping vloeren

Beschrijving	Type	Actie
4. AC cementbuis schoorsteen	Asbestmateriaal	Verwijderen

4.1 Code: MM04	Puntmonster	-
10. Vloeren	Advies	-
18. Roofing dakbedekking	Geen asbest	-
18.1 Code: MM08	Puntmonster	-

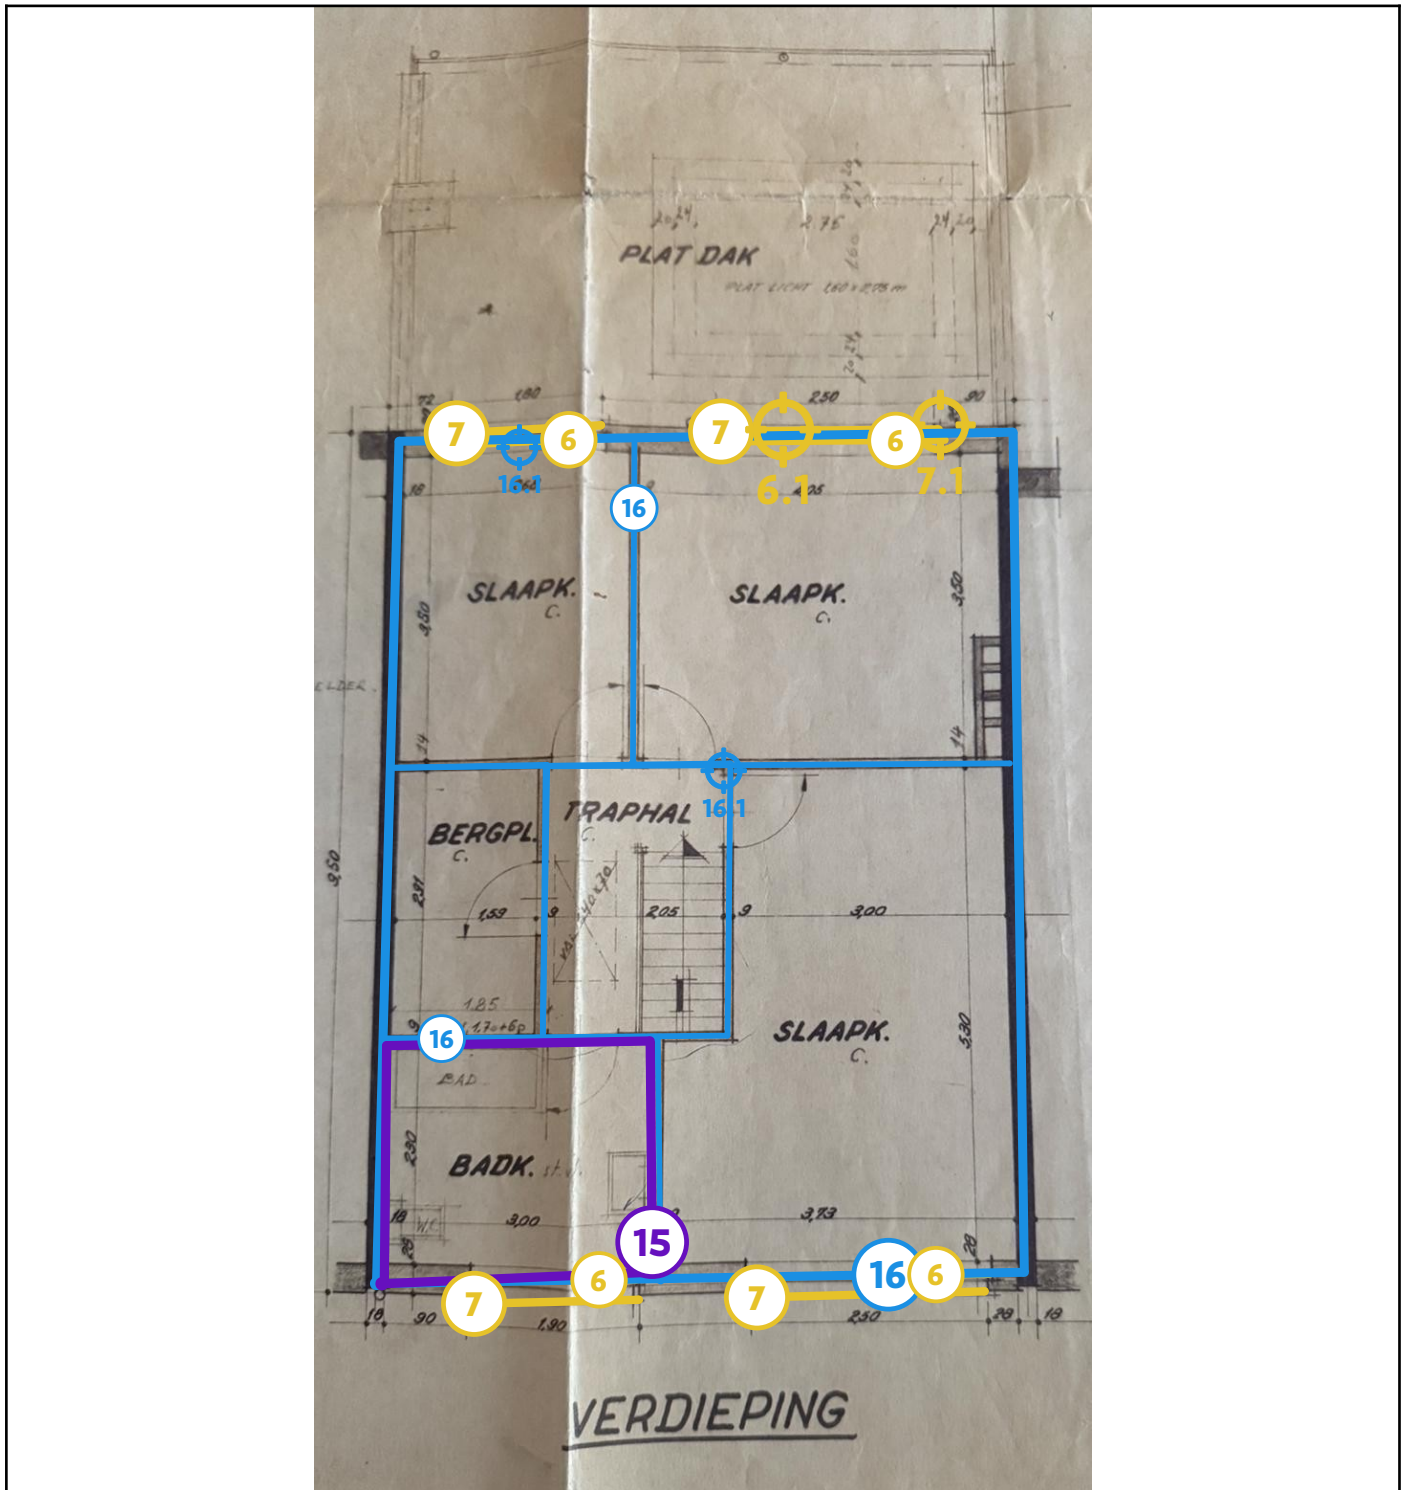
Plan 1.8: 1ste verdieping muren

Beschrijving	Type	Actie
6. Mastiek raam	Asbestmateriaal	Zorgvuldig beheren

6.1 Code: MM06	Puntmonster	-
7. Mastiek tussen raam en muur	Asbestmateriaal	Zorgvuldig beheren
7.1 Code: MM07	Puntmonster	-
15. Lijm faience tegels	Advies	-
16. Pleisterwerk muren	Geen asbest	-
16.1 Code: MM01	Mengmonster	-

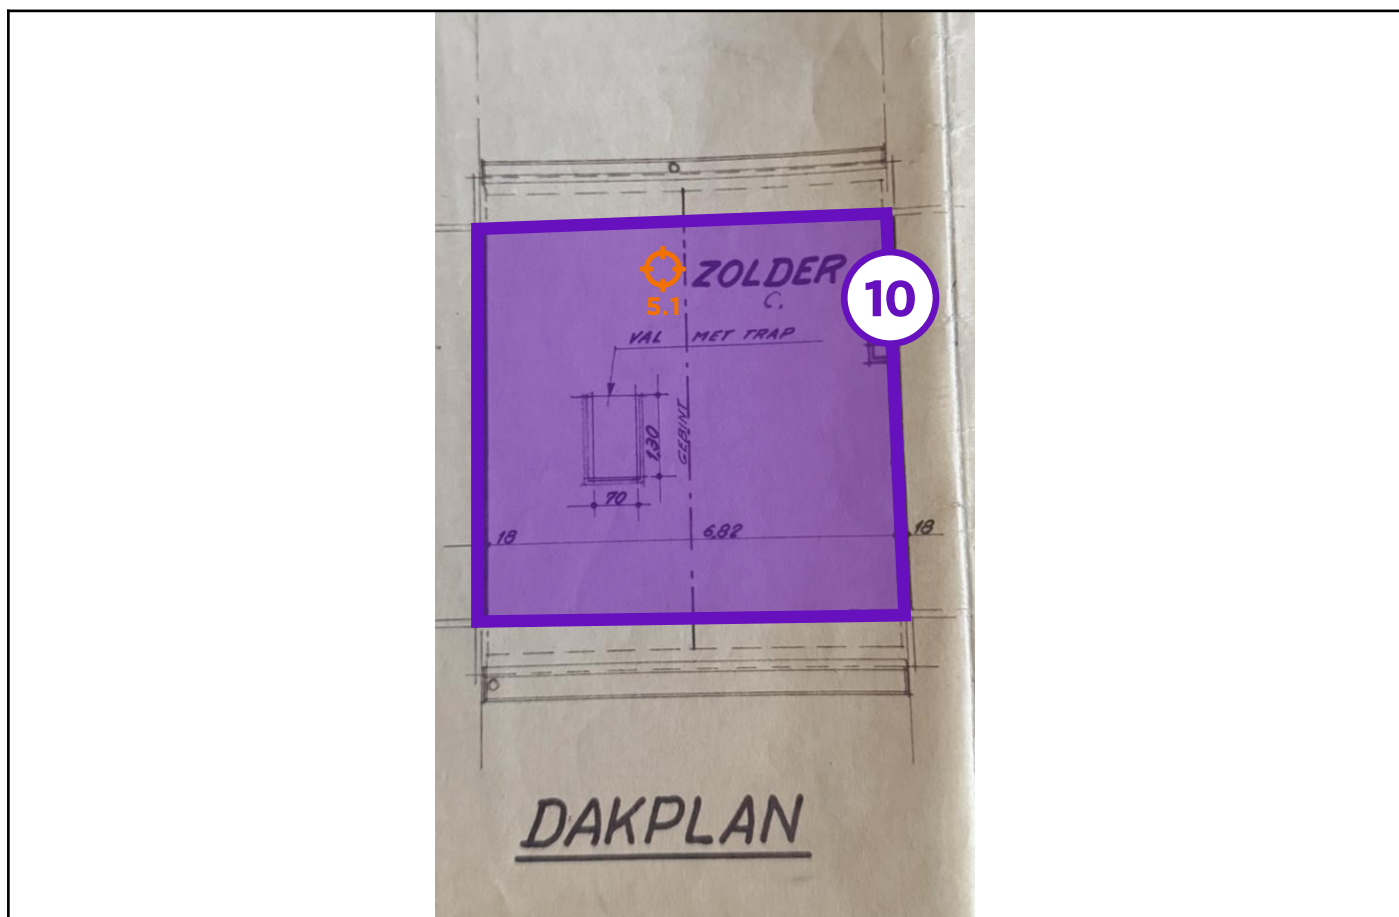
Plan 1.10: Zolder

Beschrijving	Type	Actie
5. Onderdak (type Menuiserite)	Asbestmateriaal	Verwijderen
5.1 Code: MM09	Puntmonster	-
10. Vloeren	Advies	-

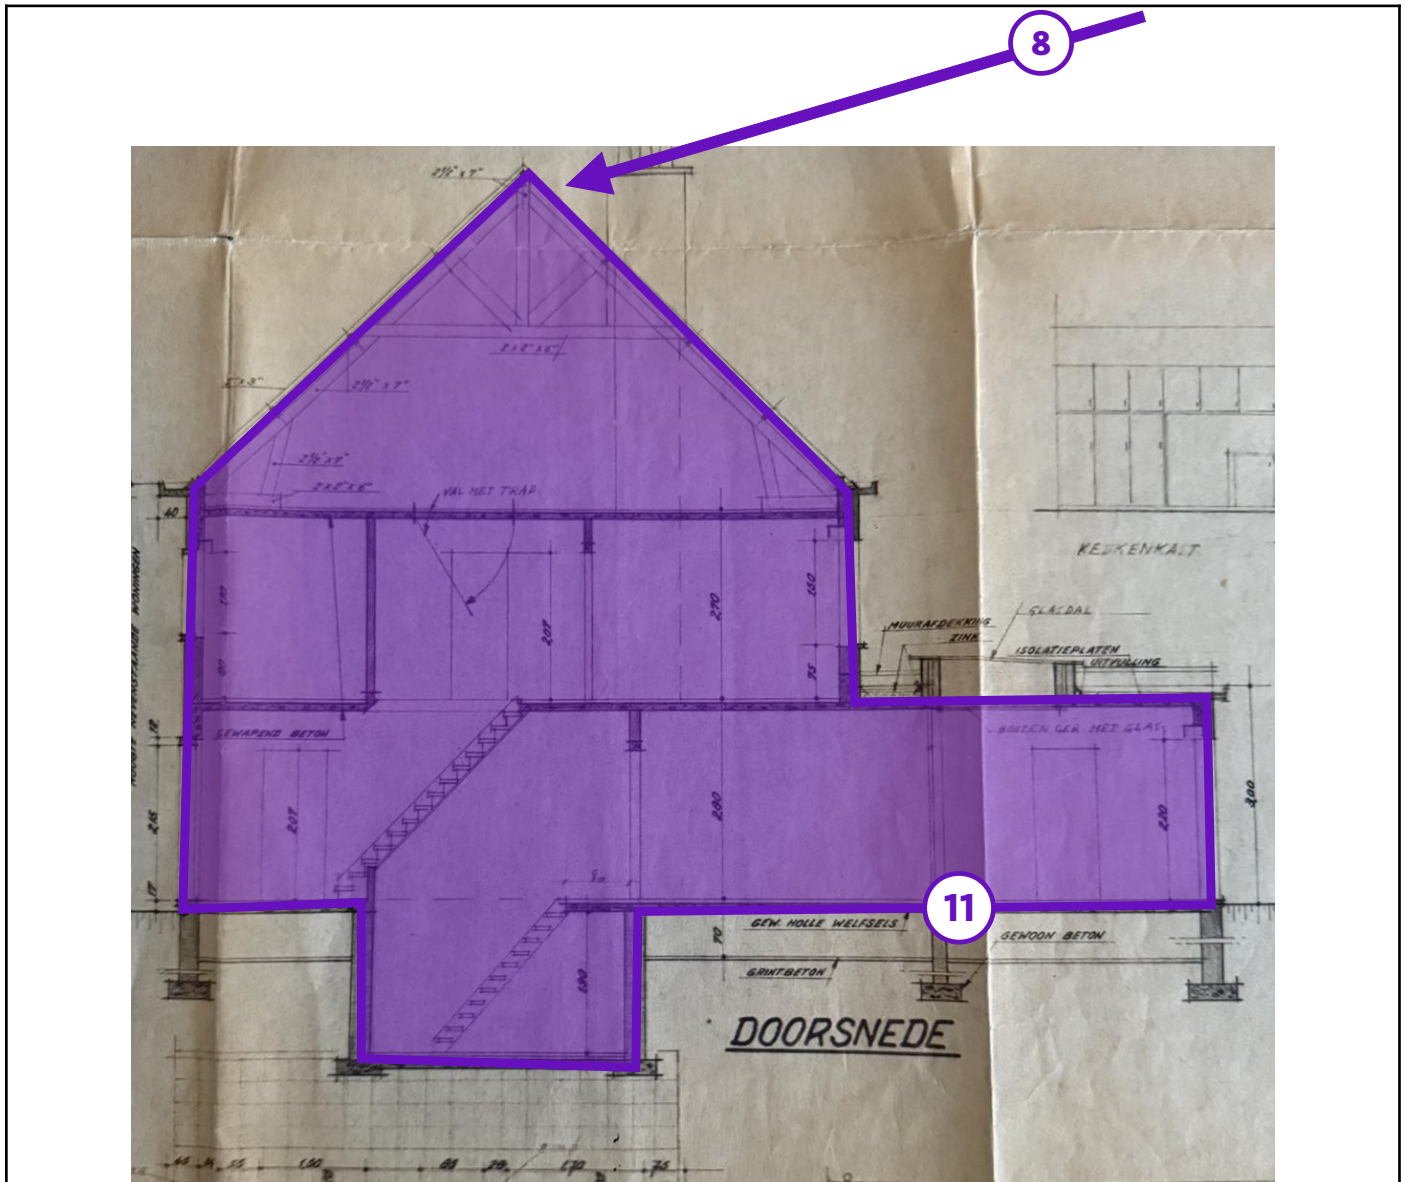
Plan 1.11: Doorsnede

Beschrijving	Type	Actie
8. Schoorsteen rookgaskanaal - beoordeling	Beperking	-
11. Auditief onderzoek	Advies	-

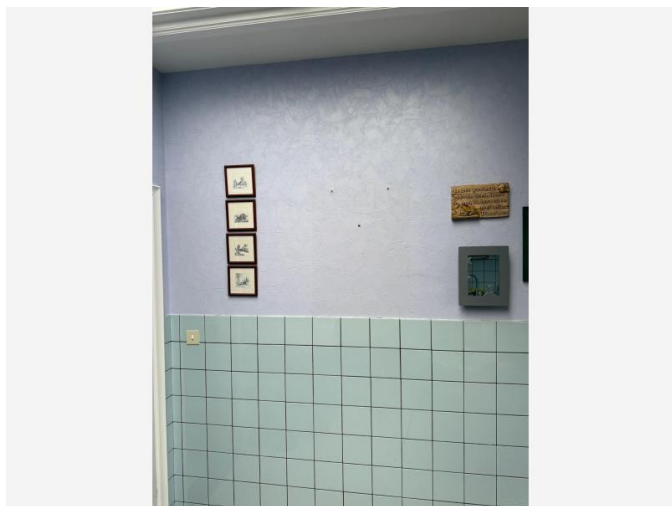
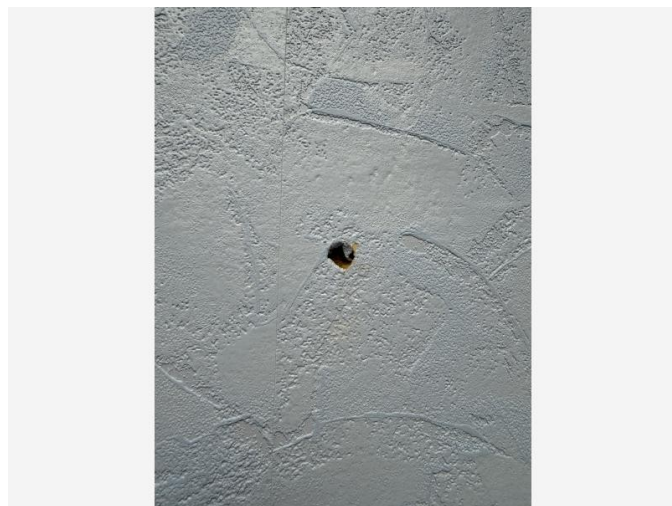
Beschrijving	Pleisterwerk muren
Omgeving	Binnen
Primaire drager	Binnenwand
Bindmiddel van materiaal	Gips - kalk
Gebondenheid op basis van bindmiddel	Niet-hechtgebonden
Hoeveelheid (oppervlakte - dikte - aantal)	• 450,00 m ² - 3,00 cm - 1 stuk
Totaal volume	13,50 m ³
Identificatiemethode	Een monstername door de asbestdeskundige met laboanalyse door een asbestlabo.
Destructieve handeling voor identificatie	Nee
Opmerking	<p>Monstername is gebeurd in de keuken, gang en slaapkamer</p> <p>Deze oppervlakte, volumes en gewichten zijn niet gemeten, maar geschat op basis van een realistische benadering. De opgegeven hoeveelheden mogen niet gebruikt worden als maatstaf van heffing.</p> <p>De monstername is genomen volgens het geldende inspectieprotocol, maar blijft beperkt tot de genomen steekproef.</p>

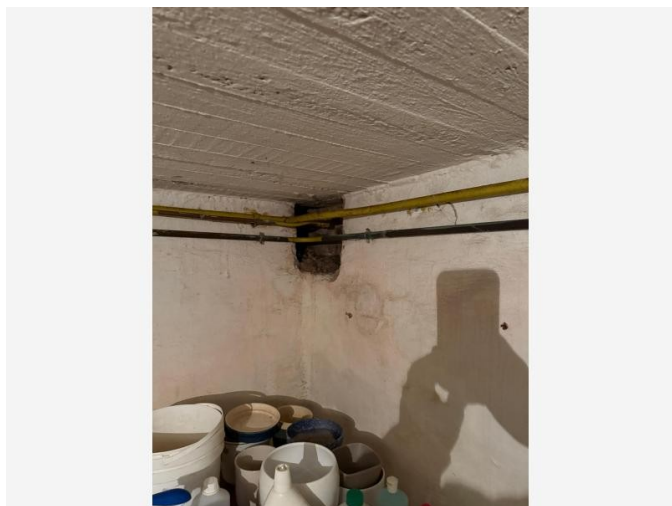
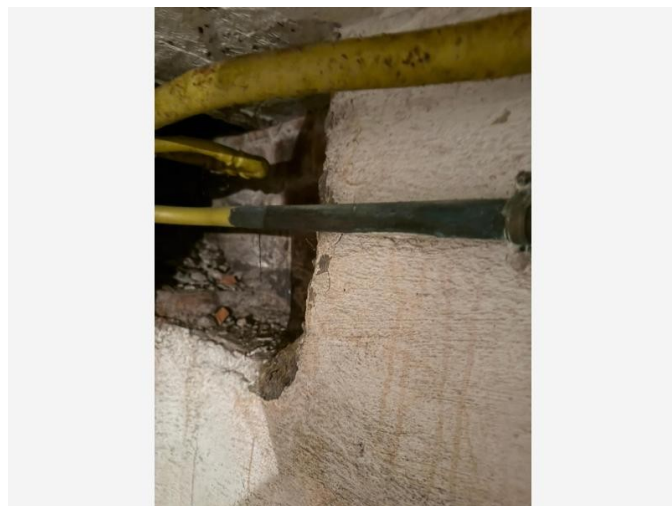
Beschrijving	Cementering/pleisterwerk
Omgeving	Binnen
Primaire drager	Binnenwand
Bindmiddel van materiaal	Cement
Gebondenheid op basis van bindmiddel	Hecht
Hoeveelheid (gewicht - aantal)	<ul style="list-style-type: none">• 40,00 kg - 1 stuk
Totaal gewicht	40,00 kg
Identificatiemethode	Een monstername door de asbestdeskundige met laboanalyse door een asbestlabo.
Destructieve handeling voor identificatie	Nee
Opmerking	<p>Monstername is gebeurd in .</p> <p>Deze oppervlakte, volumes en gewichten zijn niet exact opgemeten, maar geschat op basis van een realistische benadering.</p> <p>De opgegeven hoeveelheden mogen niet gebruikt worden als maatstaf van heffing.</p> <p>De monstername is uitgevoerd volgens het geldende inspectieprotocol, maar blijft beperkt tot de genomen steekproef.</p>

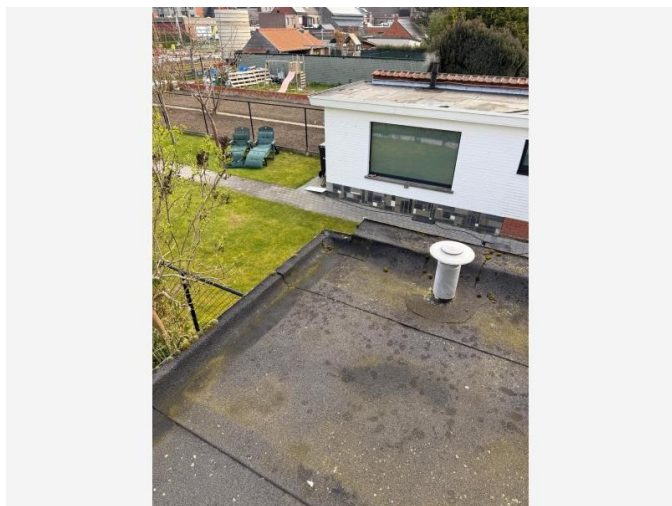
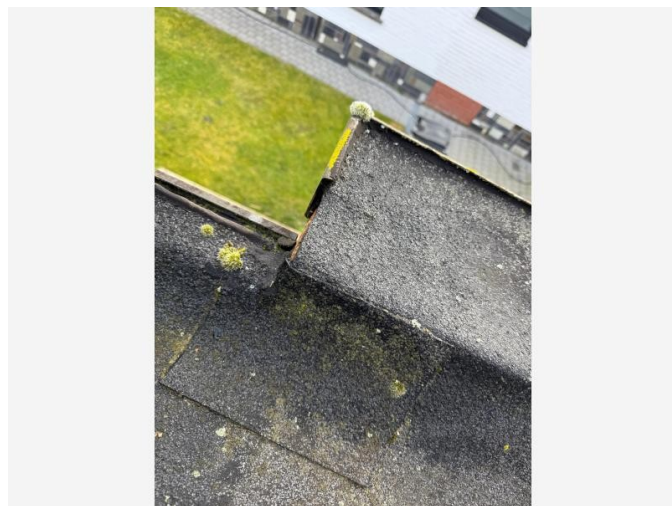
Beschrijving	Roofing dakbedekking
Omgeving	Buiten
Primaire drager	Plat dak
Bindmiddel van materiaal	Bitumen (roofing, teer, asfalt)
Gebondenheid op basis van bindmiddel	Hecht
Hoeveelheid (oppervlakte - aantal)	• 27,00 m ² - 1 stuk
Totale oppervlakte	27,00 m ²
Identificatiemethode	Een monstername door de asbestdeskundige met laboanalyse door een asbestlabo.
Destructieve handeling voor identificatie	Nee
Opmerking	<p>De hoeveelheid is een zo nauwkeurig mogelijke opmeting, waar evenwel kleine afwijkingen op mogelijk zijn.</p> <p>Controle en staalname van eventuele onderliggende lagen is enkel mogelijk mits uitbreiding naar een aanvullend destructief onderzoek.</p>

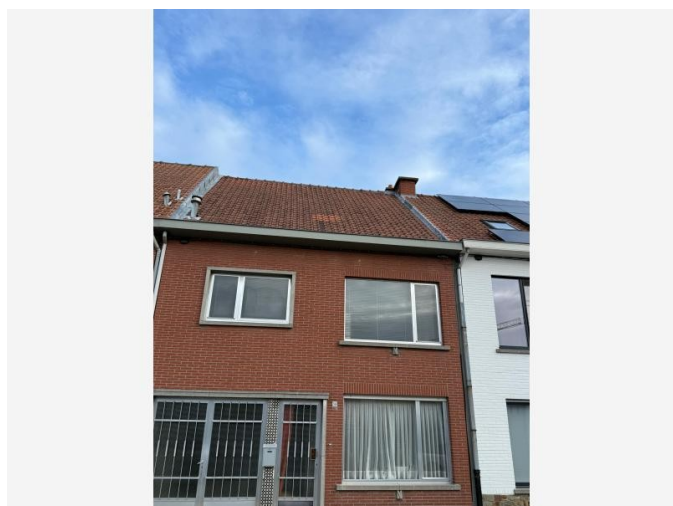
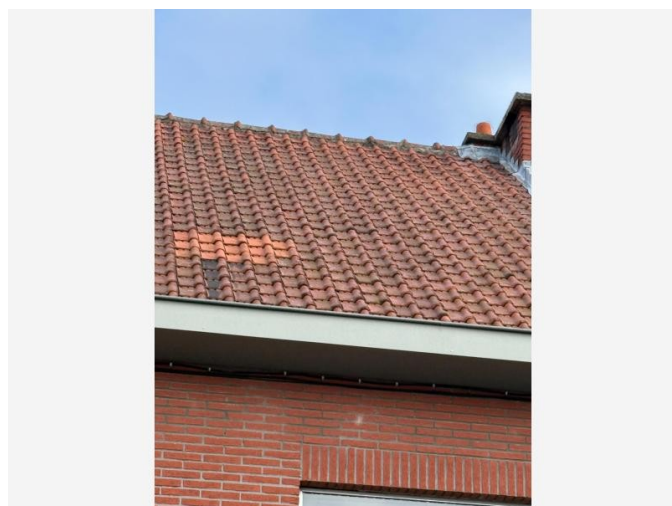
Beschrijving	Notitie	Terug te vinden op plannen
Fiche 20: Dakbedekking	<p>De dakbedekking van de woning bestaat uit niet asbestverdachte dakpannen.</p> <p>Metalen platen, keramische, klei of betonnen dakpannen worden nooit als asbestverdacht beschouwd.</p> <p>Er kan echter wel geen uitspraak worden gedaan over eventueel onderliggende en/of achterliggende toepassingen indien inspectie enkel mogelijk is buiten.</p>	-

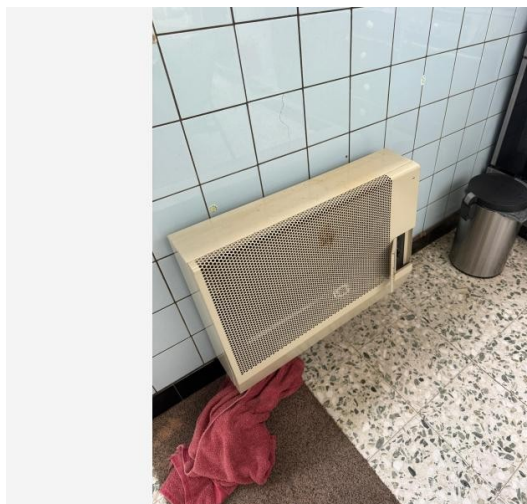
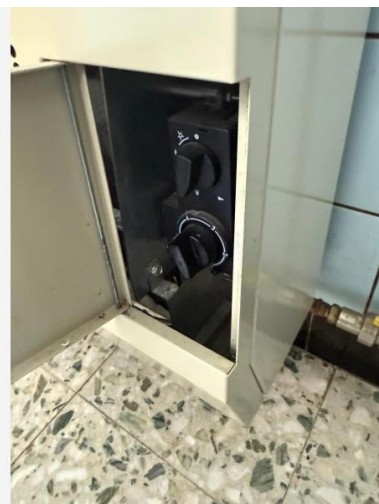
Beschrijving	Notitie	Terug te vinden op plannen
Fiche 22: Materialen aan de stookketel	<p>De woning is verwarmd met kachels, de kachels zijn geïnspecteerd en er zijn geen zichtbare asbestverdachte materialen vastgesteld.</p> <p>Er kan echter wel geen uitspraak gedaan worden over onderliggende en/of achterliggende toepassingen zonder destructief onderzoek.</p> <p>Indien er (breek)werken, renovaties en/of reparaties dienen te gebeuren in de toekomst, is het aangeraden om een bijkomend onderzoek te laten uitvoeren.</p>	Plan 1.4: Gelijkvloers vloeren
Fiche 23: Leidingisolatie	<p>Er is geen asbestverdachte leidingisolatie aangetroffen bij de inspectie.</p> <p>Er kan geen uitspraak worden gedaan over onderliggende en/of achterliggende toepassingen zonder destructief onderzoek.</p>	-
Fiche 24: Liftinfrastructuur	<p>Er is geen liftinfrastructuur aangetroffen bij het plaatsbezoek.</p>	-
