# Asbestinventarisatetest

Stuurstraat 77, 9120 Beveren-Kruibeke-Zwijndrecht

Attestnummer : 20250622-000091.000

Uitgegeven op : 22.06.2025

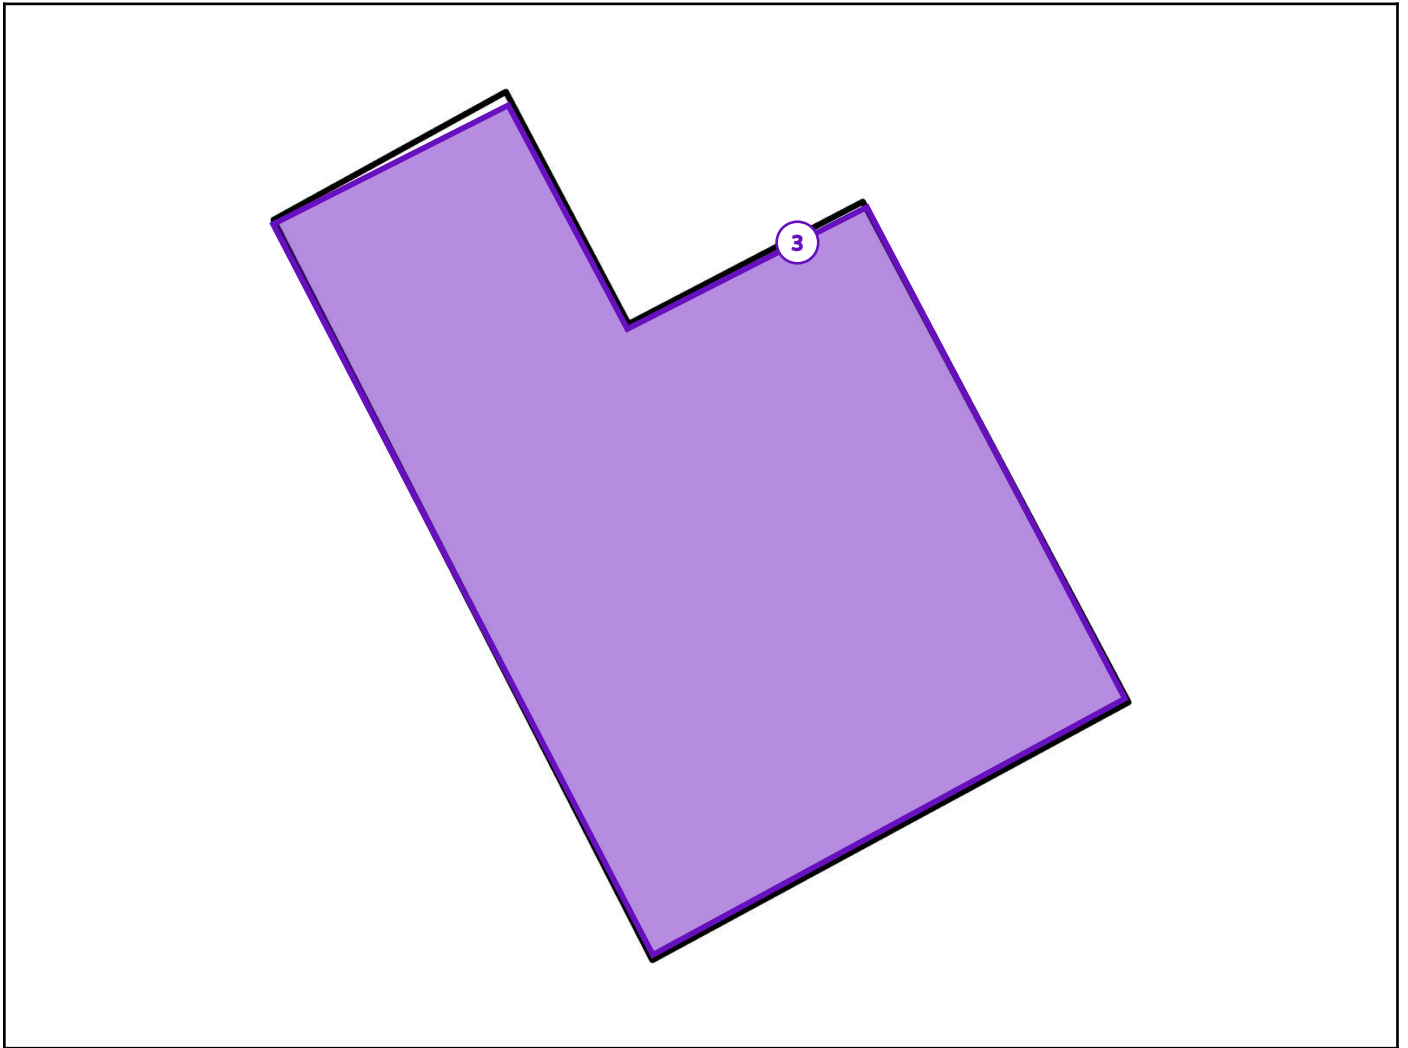
## Plan 1.1: Woning plan

| Beschrijving | Type | Actie |
|---|---|---|
| 3. Ingesloten niet-inspecteerbare materialen | Advies | - |

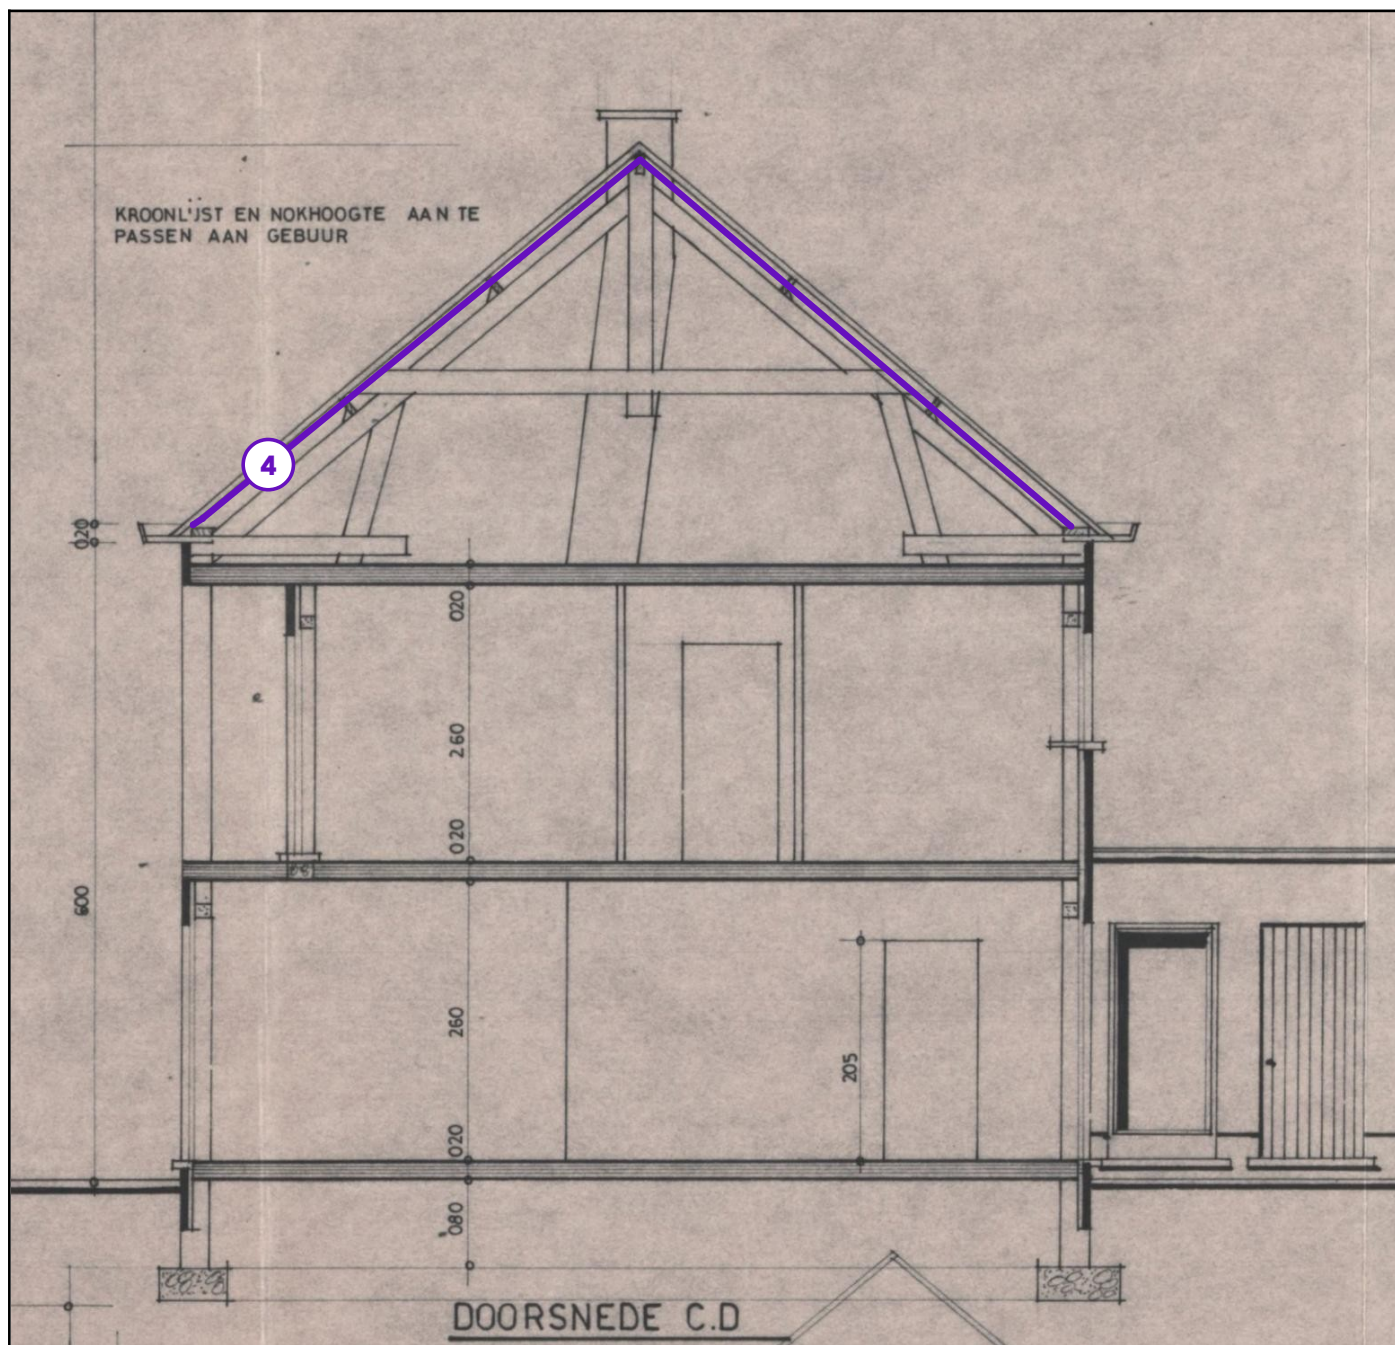
## Plan 1.9: Doorsnede

| Beschrijving | Type | Actie |
|---|---|---|
| 4. Onderdak | Advies | - |
