Asbestinventarisatetest

Gerard Walschaplaan 29, 9120 Beveren-Kruibeke-Zwijndrecht

Attestnummer : 20260314-000121.000

Uitgegeven op : 14.03.2026

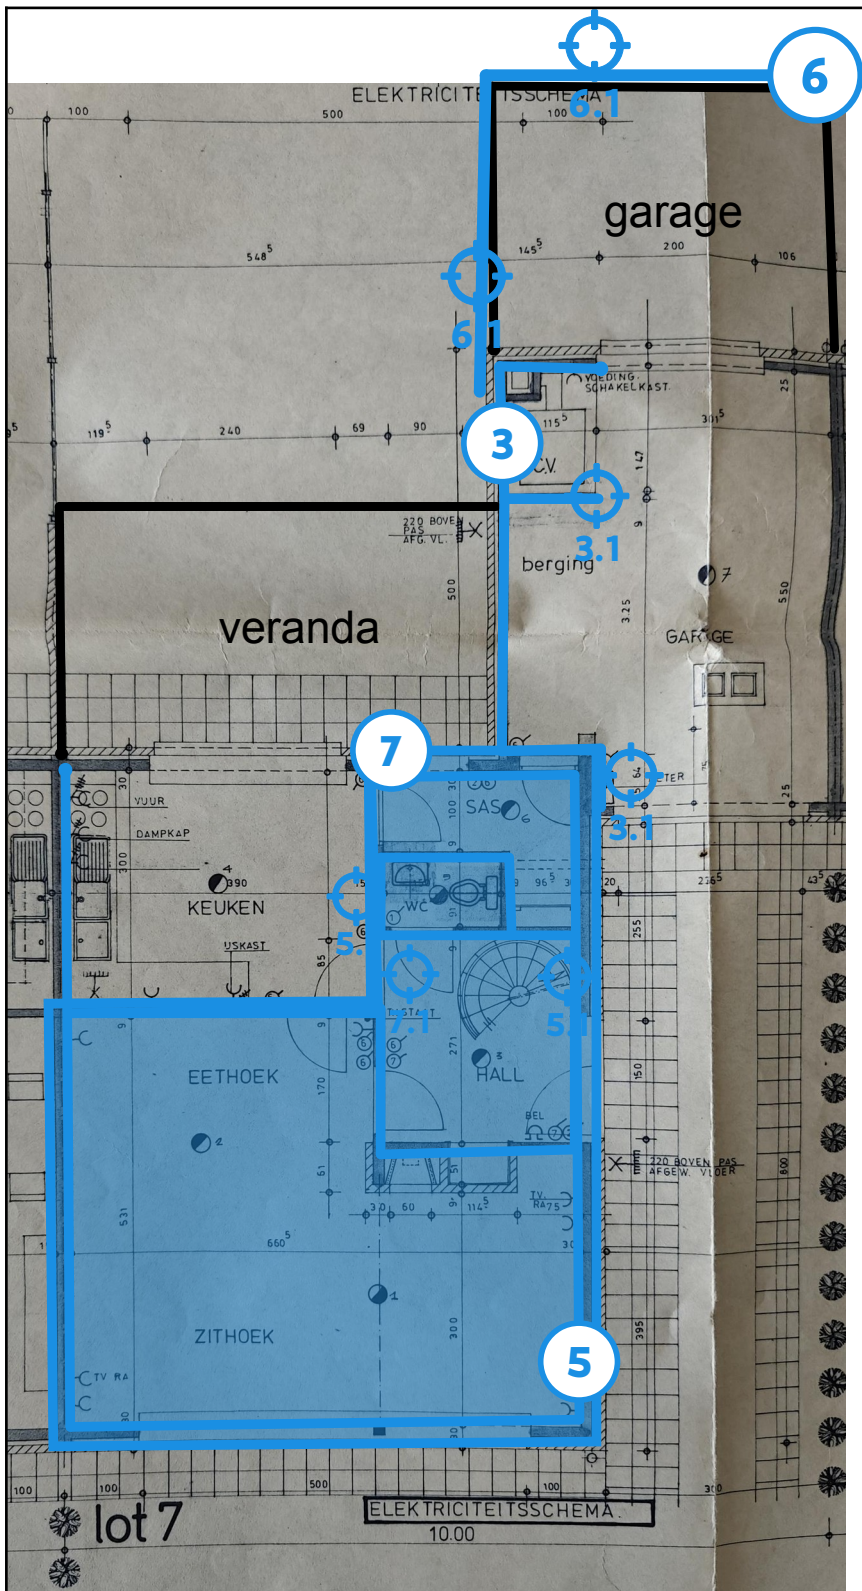
Plan 1.1: grondplan

1. venstertabletten ramen achtergevel (verdieping)	Asbestmateriaal	Verwijderen
1.1 Code: 3	Puntmonster	-
5. pleisterwerk muur	Geen asbest	-
7. pleisterwerk plafond	Geen asbest	-
7.1 Code: 2	Mengmonster	-

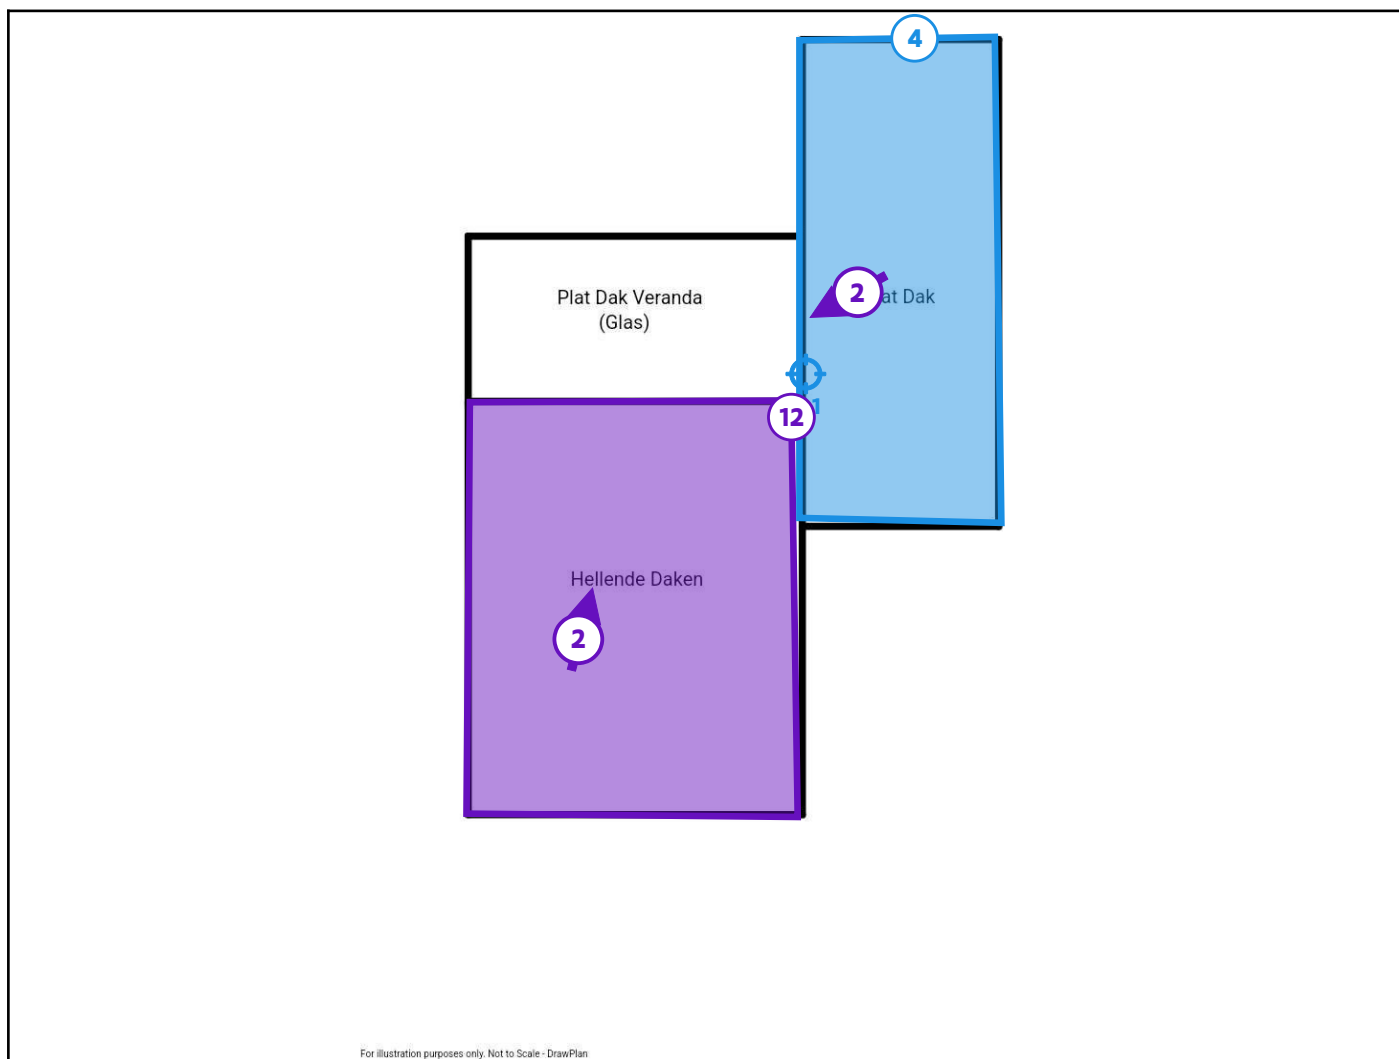
Plan 1.4: Dakenplan

Beschrijving	Type	Actie
2. Schouw woning	Beperking	-
4. Roofing plat dak	Geen asbest	-
4.1 Code: 4	Puntmonster	-
12. onderdak = niet aanwezig	Overige ruimte of materiaal	-
