Asbestinventarisatetest

Eigenlostraat 53, 9100 Sint-Niklaas

Attestnummer : 20260623-000258.000

Uitgegeven op : 23.06.2026

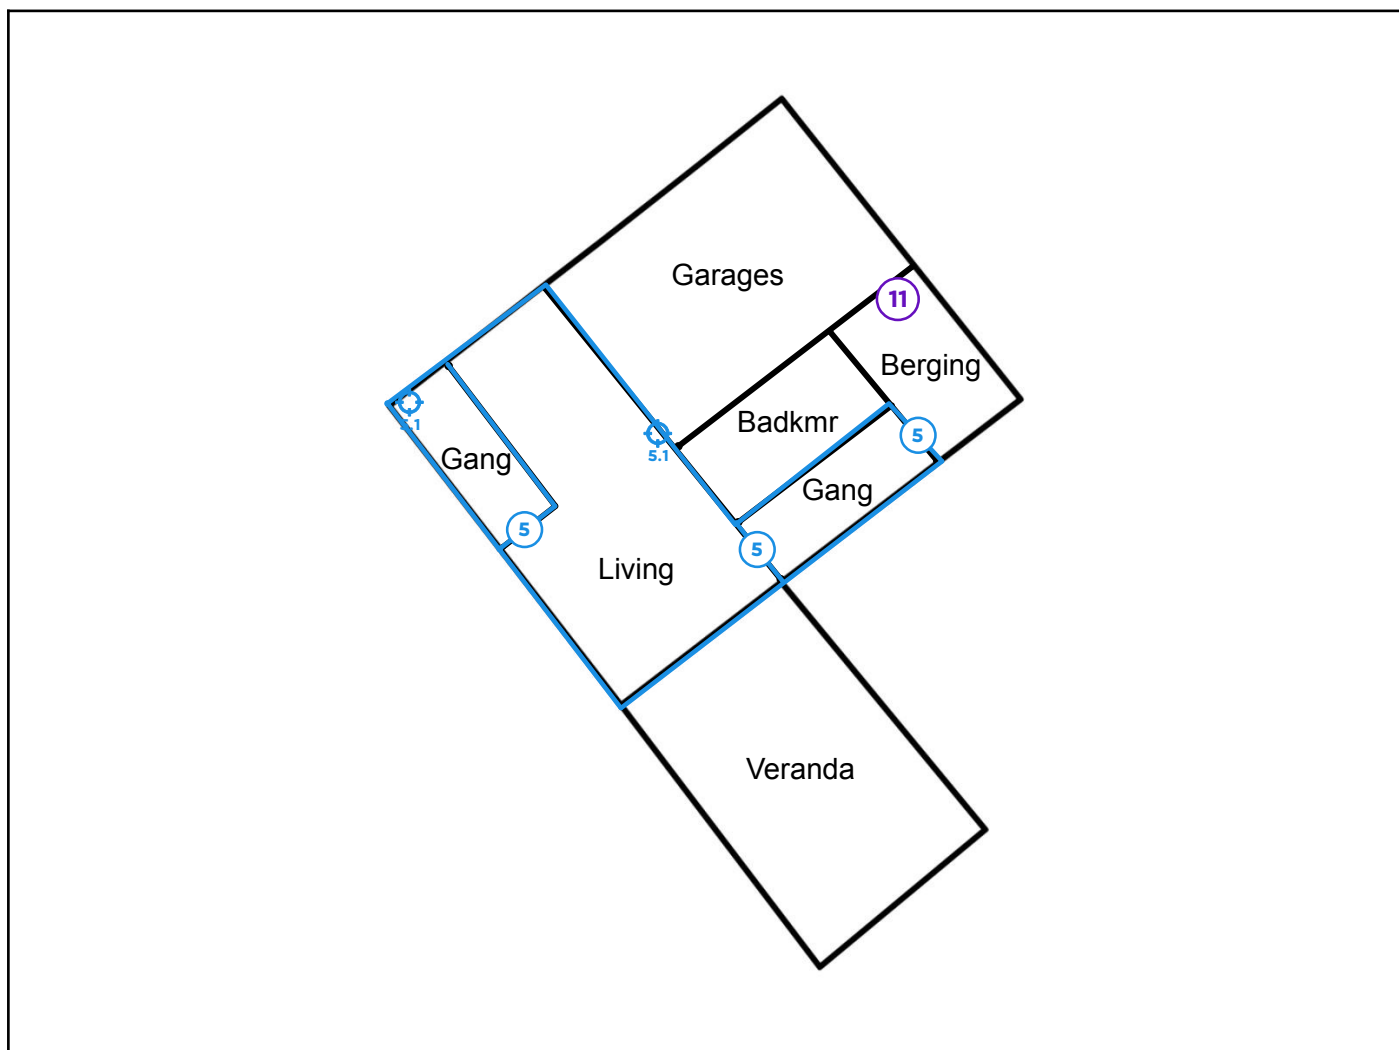
Plan 1.1: Gelijkvloers

Beschrijving	Type	Actie
5. Pleisterwerk wanden	Geen asbest	-
5.1 Code: MM01	Mengmonster	-
11. CV-brander (niet verdacht)	Overige ruimte of materiaal	-
