Asbestinventarisatetest

Gasmeterstraat 26, 9100 Sint-Niklaas

Attestnummer : 20230906-000350.000

Uitgegeven op : 06.09.2023

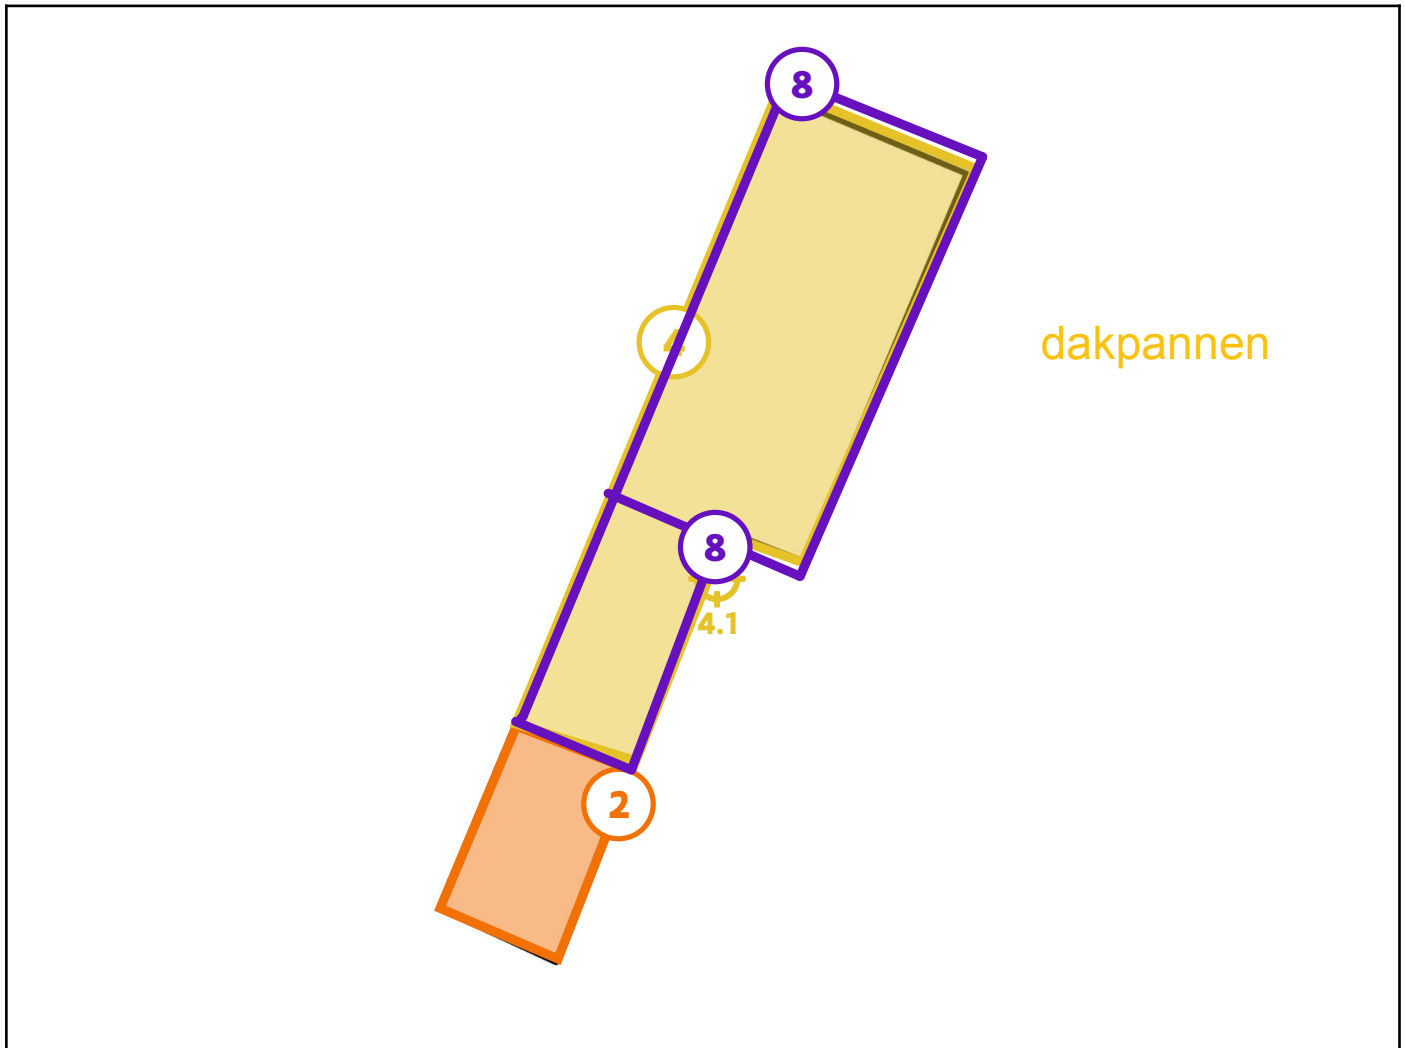
Plan 1.1: dakplan

Beschrijving	Type	Actie
2. golfplaten garage en bergkot	Asbestmateriaal	Verwijderen
4. menuiserit onderdak	Asbestmateriaal	Zorgvuldig beheren
4.1 Code: 05	Puntmonster	-
8. dak in dakpannen	Advies	-

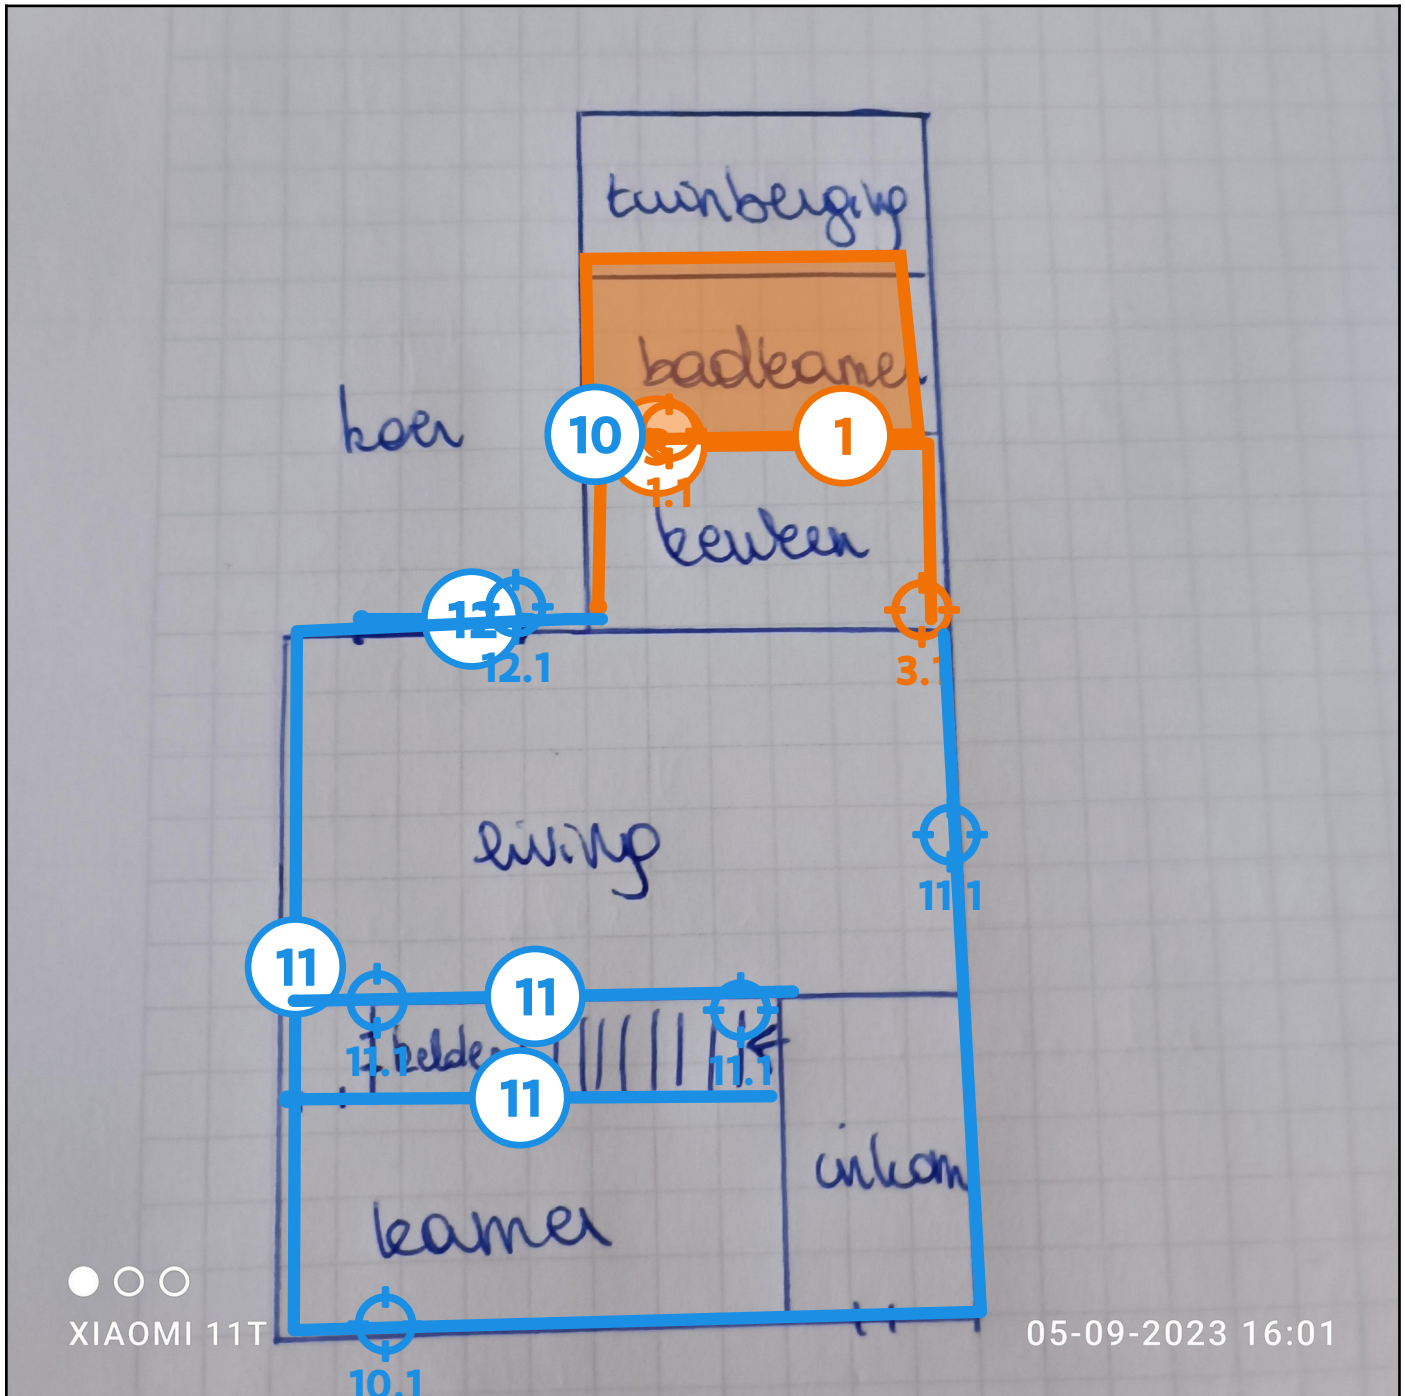
Plan 1.3: gelijkvloers

Beschrijving	Type	Actie
1. vinylvloer badkamer	Asbestmateriaal	Verwijderen
1.1 Code: 03	Puntmonster	-

3. lambrisering keuken	Asbestmateriaal	Verwijderen
3.1 Code: 01	Puntmonster	-
10. tegel	Geen asbest	-
10.1 Code: 04	Puntmonster	-
11. pleister muren	Geen asbest	-
11.1 Code: 02	Mengmonster	-
12. mastiek tussen glas en kozijn	Geen asbest	-
12.1 Code: 06	Puntmonster	-

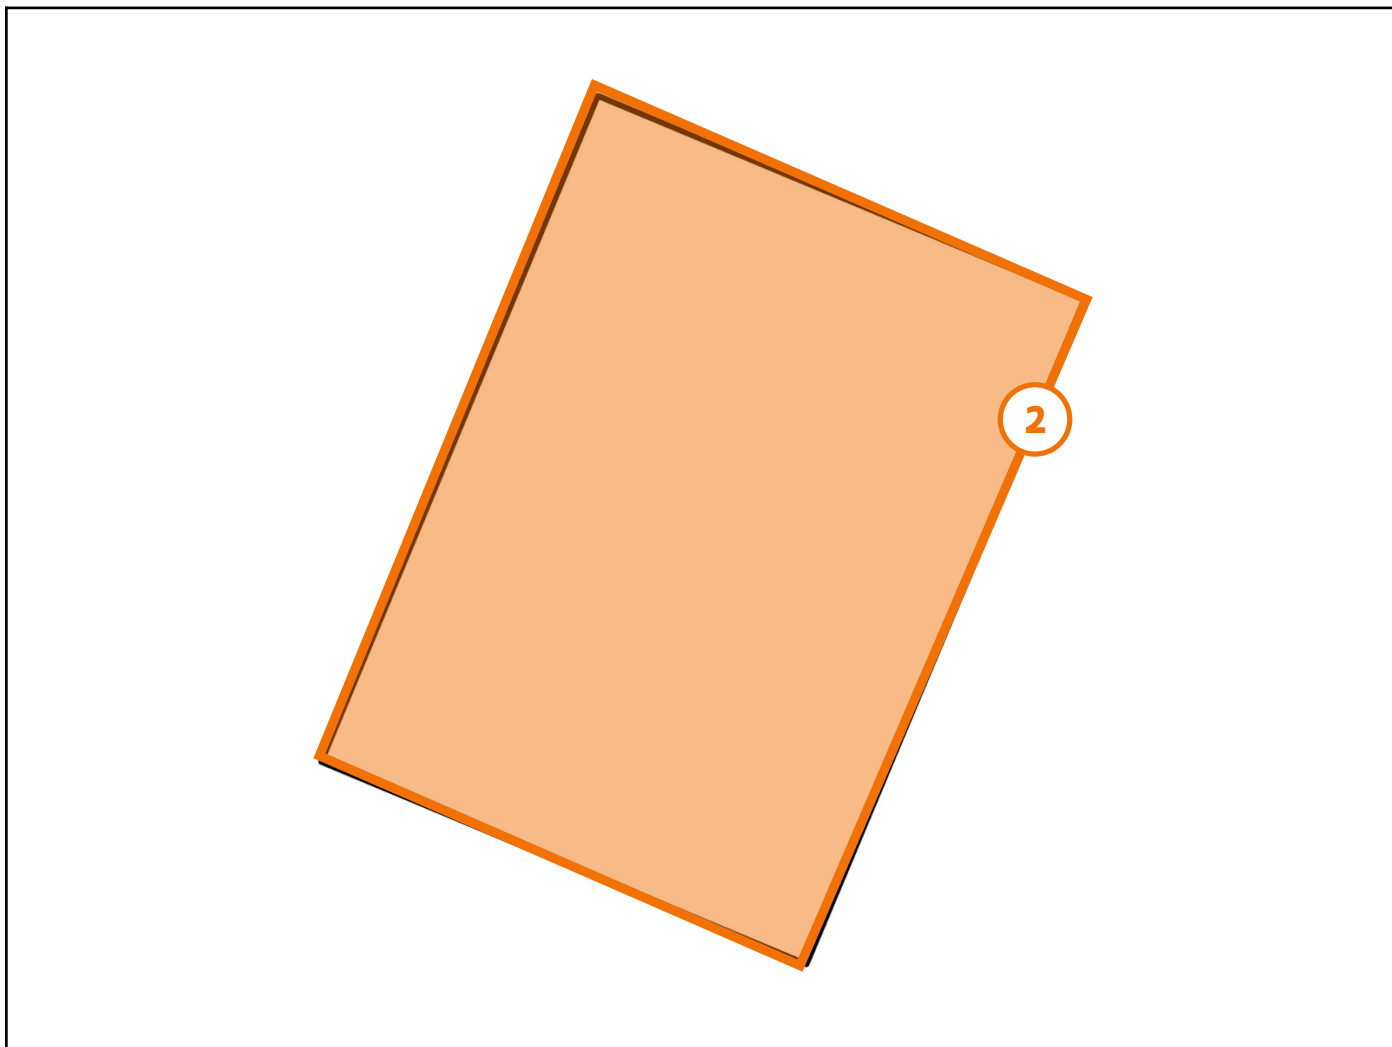
Plan 2.1: dakplan garage

Beschrijving	Type	Actie
2. golfplaten garage en bergkot	Asbestmateriaal	Verwijderen

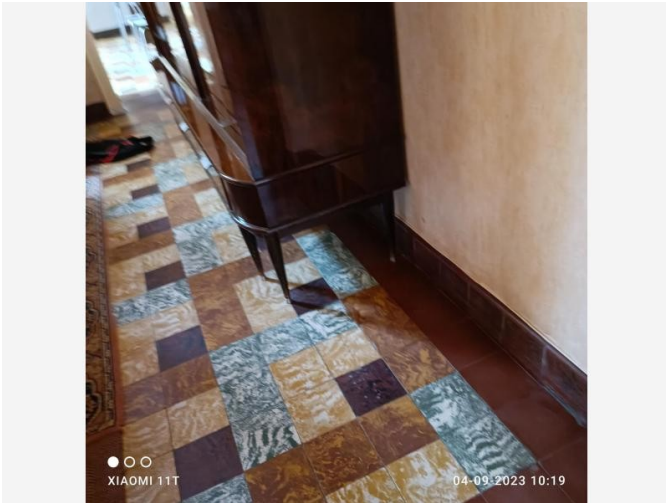
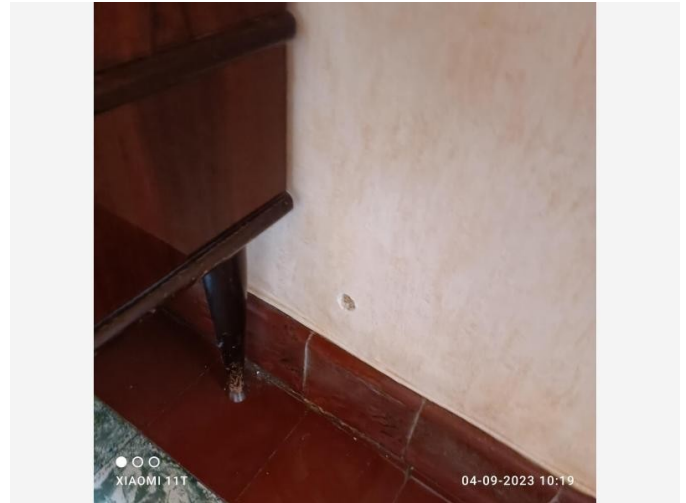
Beschrijving	tegel
Omgeving	Binnen
Primaire drager	Vloer
Bindmiddel van materiaal	Cement

Gebondenheid op basis van bindmiddel	Hecht
Hoeveelheid (oppervlakte - dikte - aantal)	• 50,00 m ² - 2,00 cm - 1 stuk
Totaal volume	1,00 m ³
Identificatiemethode	Vaststelling met monstername
Destructieve handeling voor identificatie	Nee
