Asbestinventarisatietest

Brugsken 6, 9100 Sint-Niklaas

Attestnummer : 20260615-000471.000

Zone 1: Hoofdgebouw

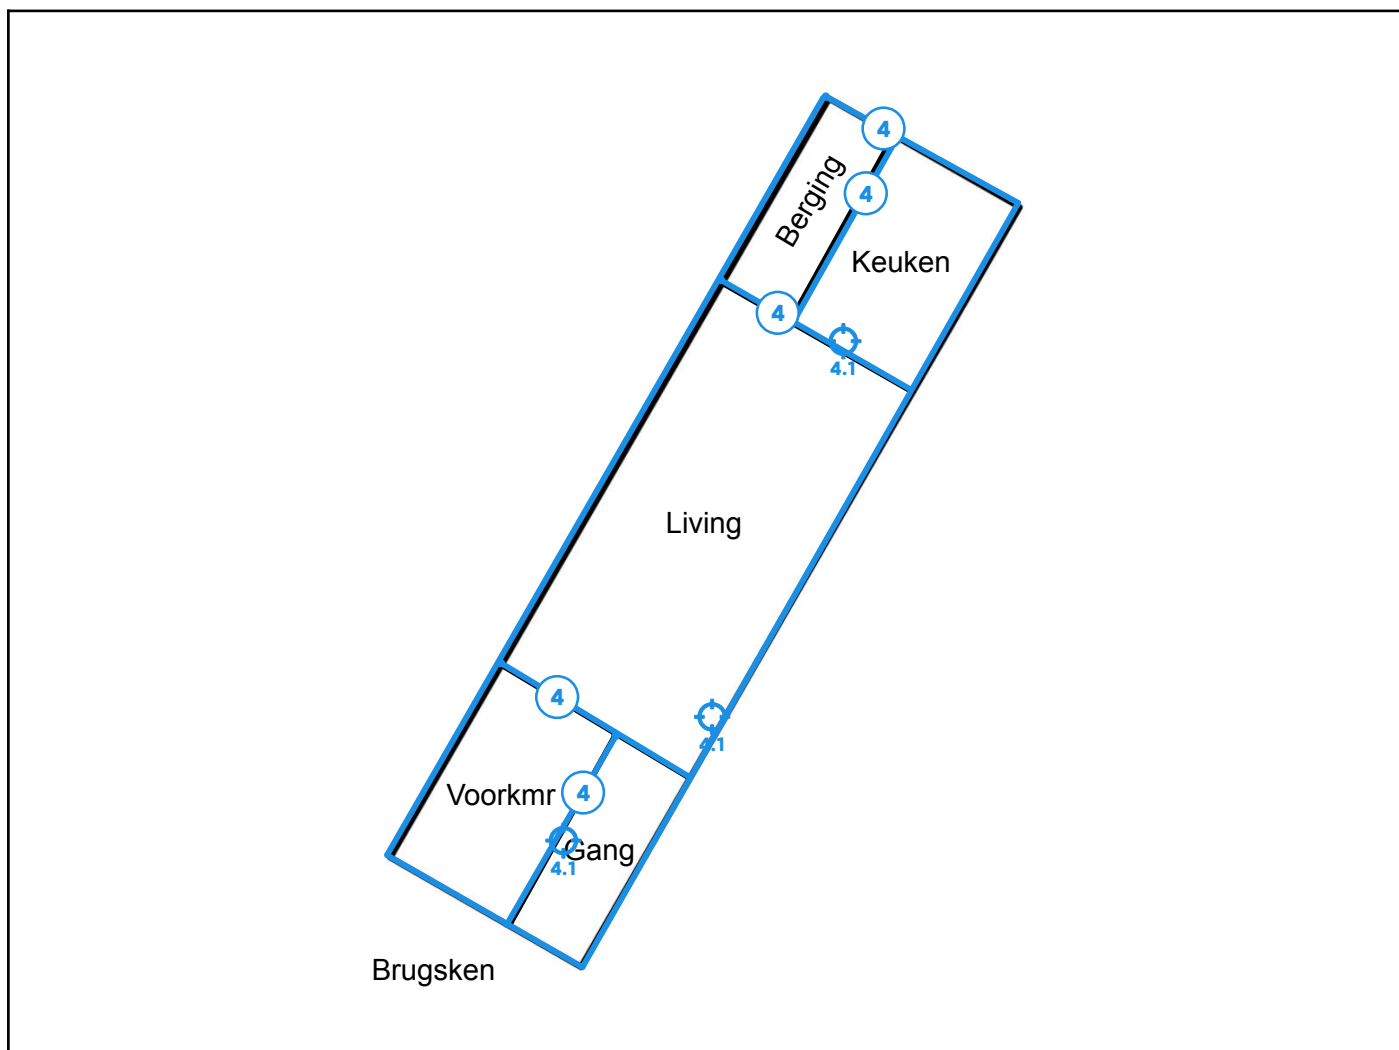
Plan 1.1: Gelijkvloers

Beschrijving	Type	Actie
4. Pleisterwerk wanden	Geen asbest	-
4.1 Code: MM01	Mengmonster	-

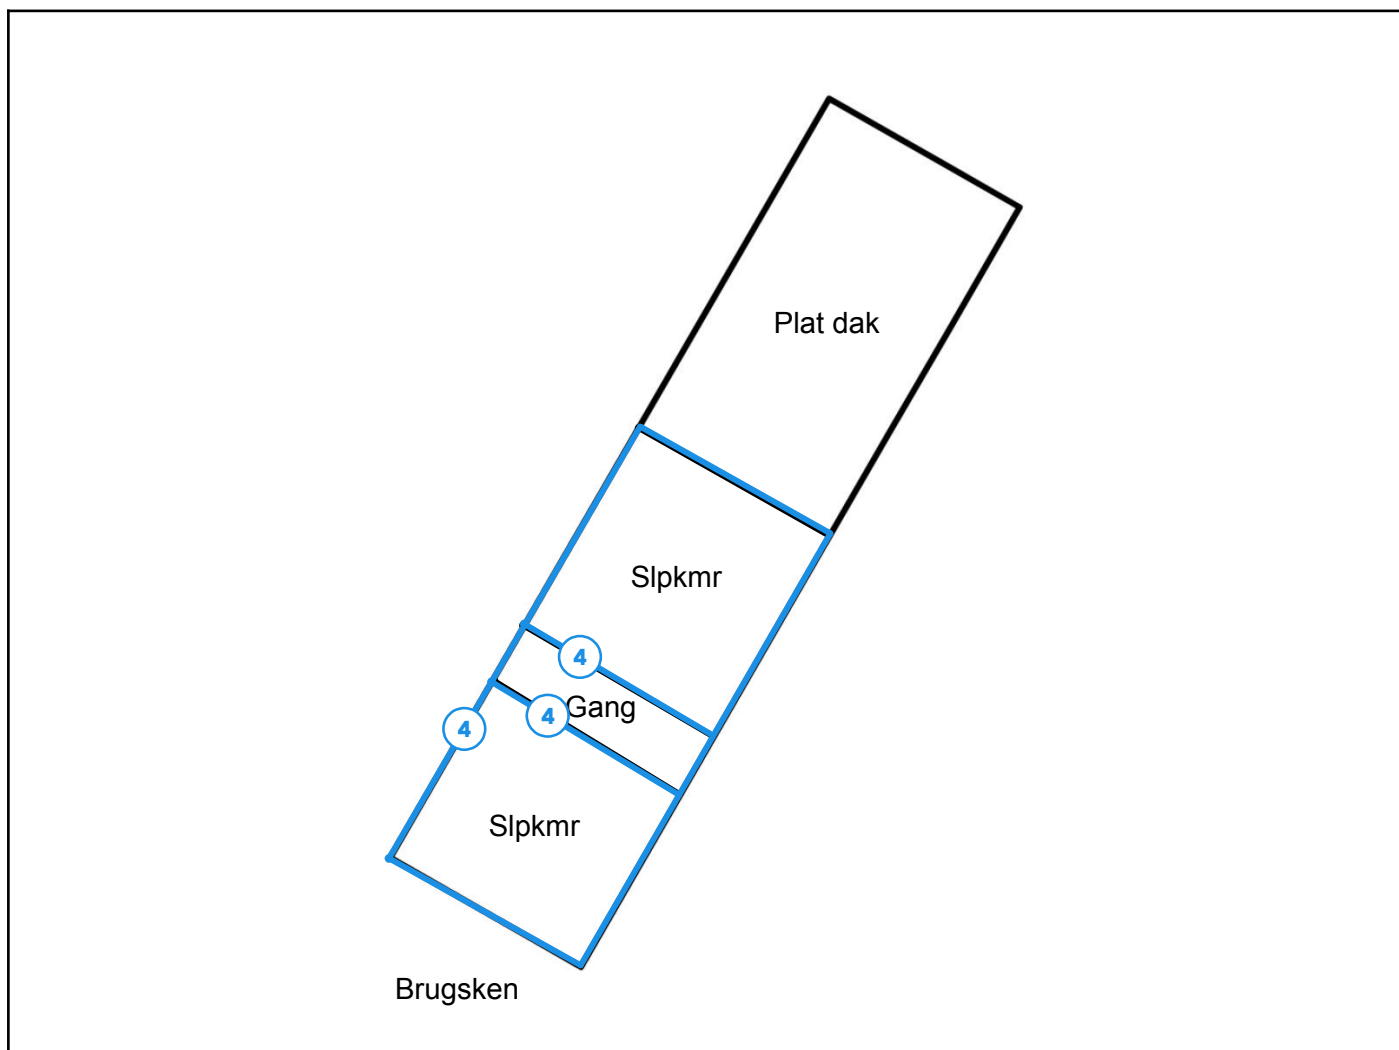
Plan 1.2: Eerste verdieping

Beschrijving	Type	Actie
4. Pleisterwerk wanden	Geen asbest	-

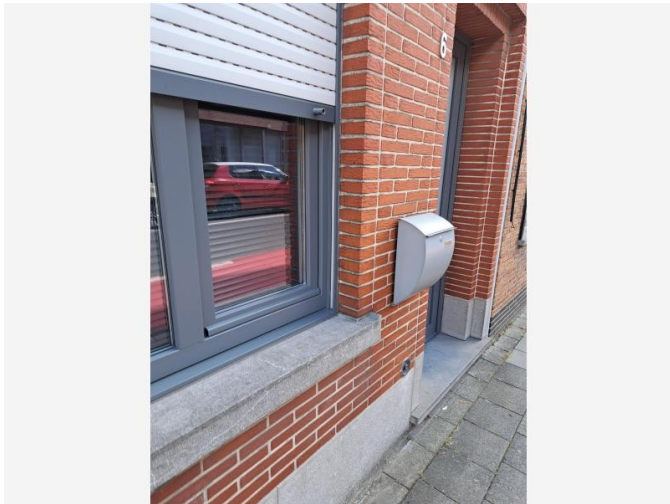
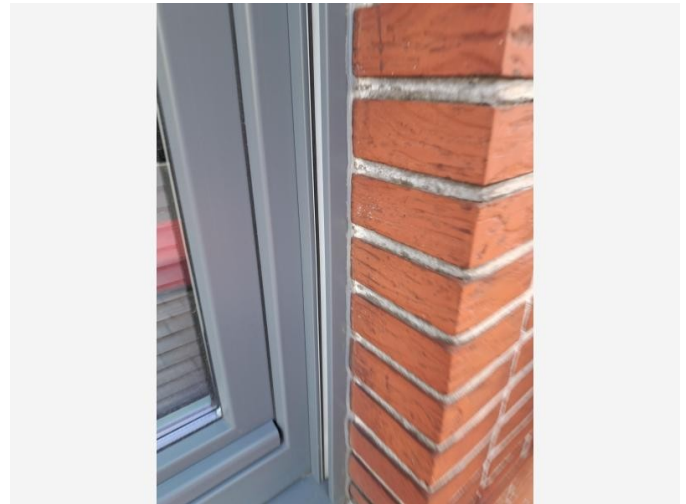
Beschrijving	Notitie	Terug te vinden op plannen
Fiche 5: Afdichtingsmateriaal aan schrijnwerk	<p>Bij de visuele inspectie werd rond de ramen en deuren een kitafdichting aangetroffen.</p> <p>Op basis van de uiterlijk waarneembare kenmerken (kleur, glans, textuur, hechting) en de toepassingsperiode werd vastgesteld dat het gaat om een moderne siliconenkit en niet om een bitumineuze of asbesthoudende afdichting.</p>	-
Fiche 6: Dakbedekking - dakpannen	<p>Tijdens de inspectie werden op het dak keramische (of betonnen) dakpannen aangetroffen.</p> <p>Op basis van de visuele kenmerken (vorm, kleur, textuur, breukvlak) en de toepassingsperiode werd vastgesteld dat het gaat om niet-asbesthoudende dakbedekking.</p>	-

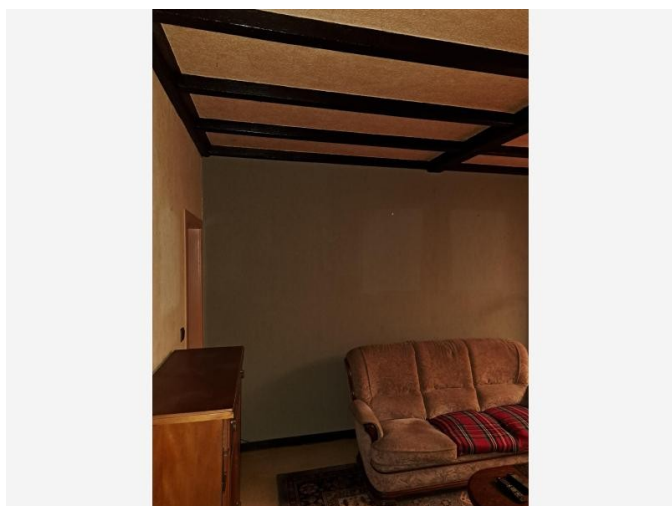
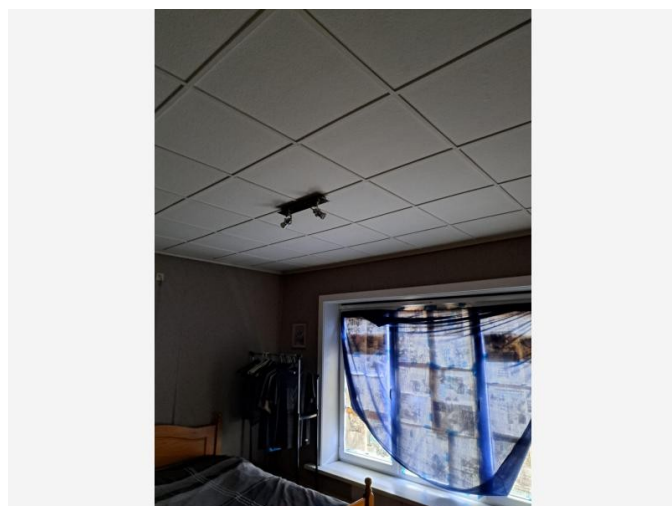
Beschrijving	Notitie	Terug te vinden op plannen
Fiche 7: Liftinfrastructuur - niet aanwezig	Tijdens de inspectie werd vastgesteld dat er geen liftinstallatie of liftinfrastructuur aanwezig is in het gebouw. Er zijn bijgevolg geen liftkokers, motorruimtes, tegengewichten of liftdeuren aanwezig die onderzocht dienen te worden op mogelijke asbesttoepassingen.	-
Fiche 8: CV-brander (niet aanwezig)	Er is geen CV-brander aanwezig.	-
Fiche 9: Plafonds uit niet asbestverdacht materiaal	De plafonds zijn gemaakt van niet-asbestverdachte materialen (bijvoorbeeld laminaat, gyproc, ...), deze toepassingen zijn niet asbestverdacht.	-
Fiche 10: Leidingisolatie - niet aanwezig	-	-
