Asbestinventarisatetest

Muylaertstraat 15, 9160 Lokeren

Attestnummer : 20260623-000053.000
Uitgegeven op : 23.06.2026
Geldig tot : Onbeperkt (tenzij de toestand wijzigt)

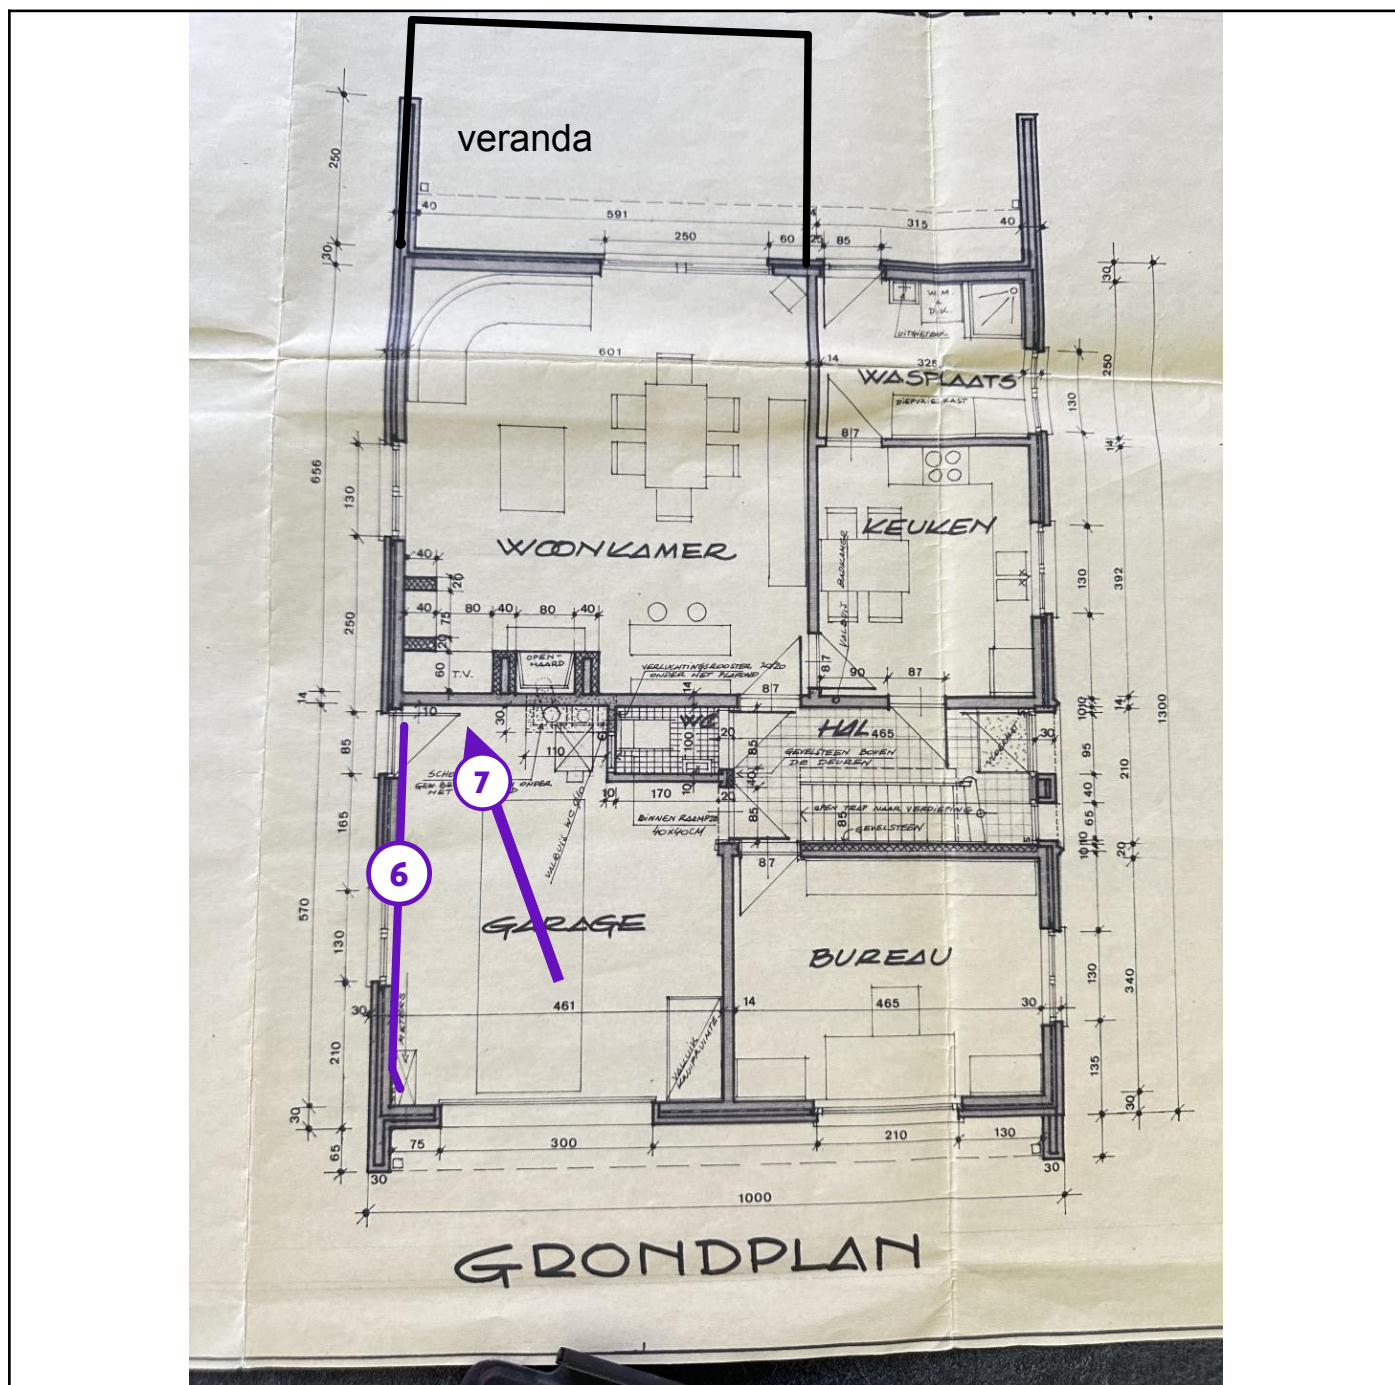
Plan 1.1: grondplan leidingisolatie

Beschrijving	Type	Actie
6. Leidingisolatie (niet asbestverdacht)	Overige ruimte of materiaal	-
7. Stookketel / Brander (niet asbest verdacht bouwjaar)	Overige ruimte of materiaal	-

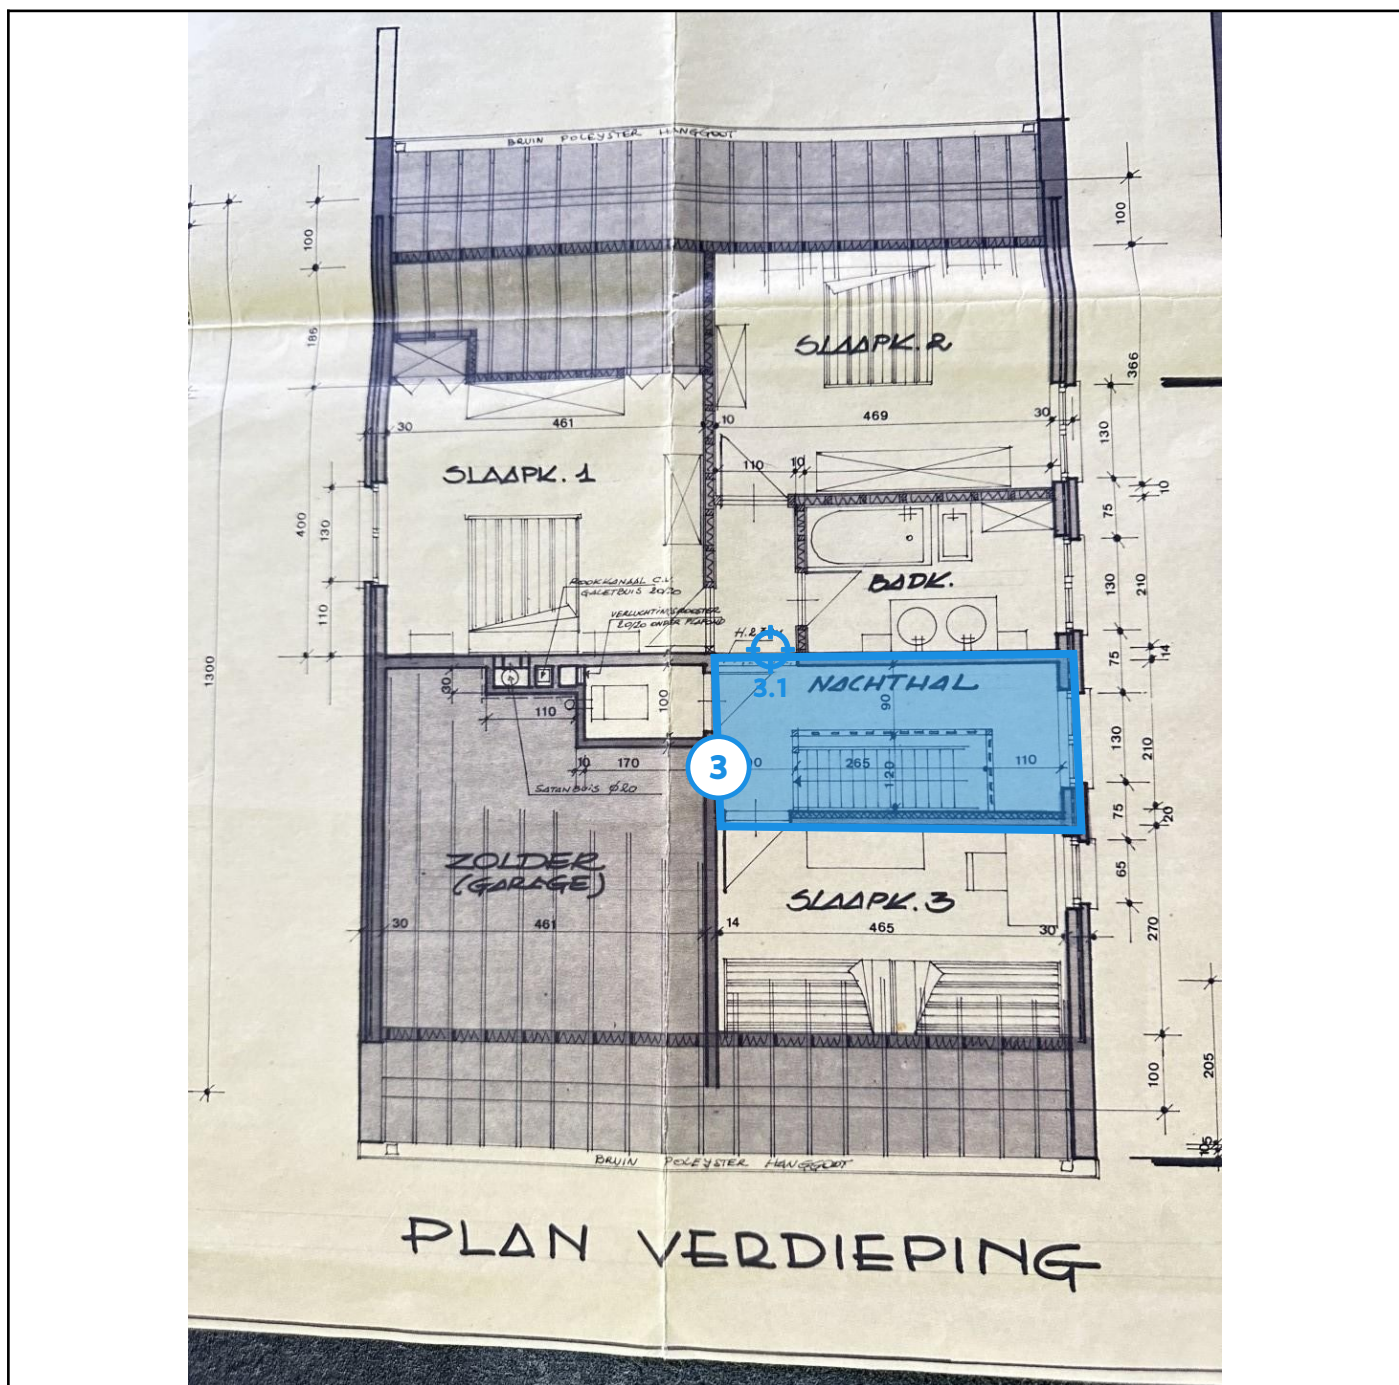
Plan 1.2: verdiegingsplan pleister plafonds

Beschrijving	Type	Actie
3. Pleisterwerk plafonds	Geen asbest	-
3.1 Code: pleisterwerk plafond	Mengmonster	-

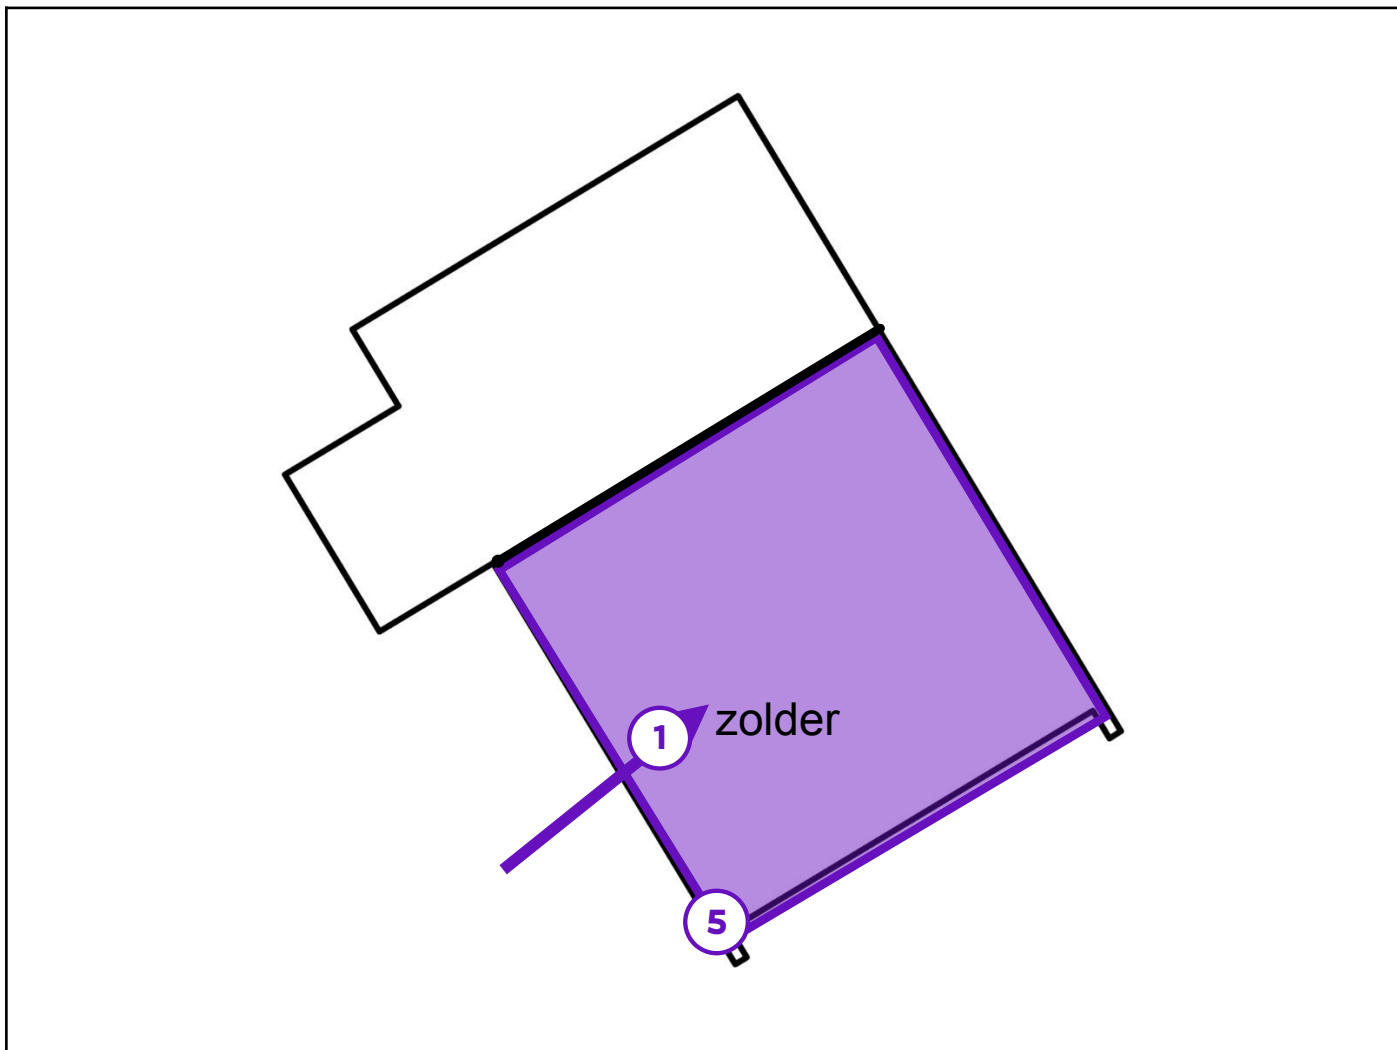
Plan 1.3: Hoofdgebouw plan

Beschrijving	Type	Actie
1. Schoorsteen rookgaskanaal - beoordeling	Beperking	-
5. Dakbedekking in dakpannen (niet verdacht)	Overige ruimte of materiaal	-

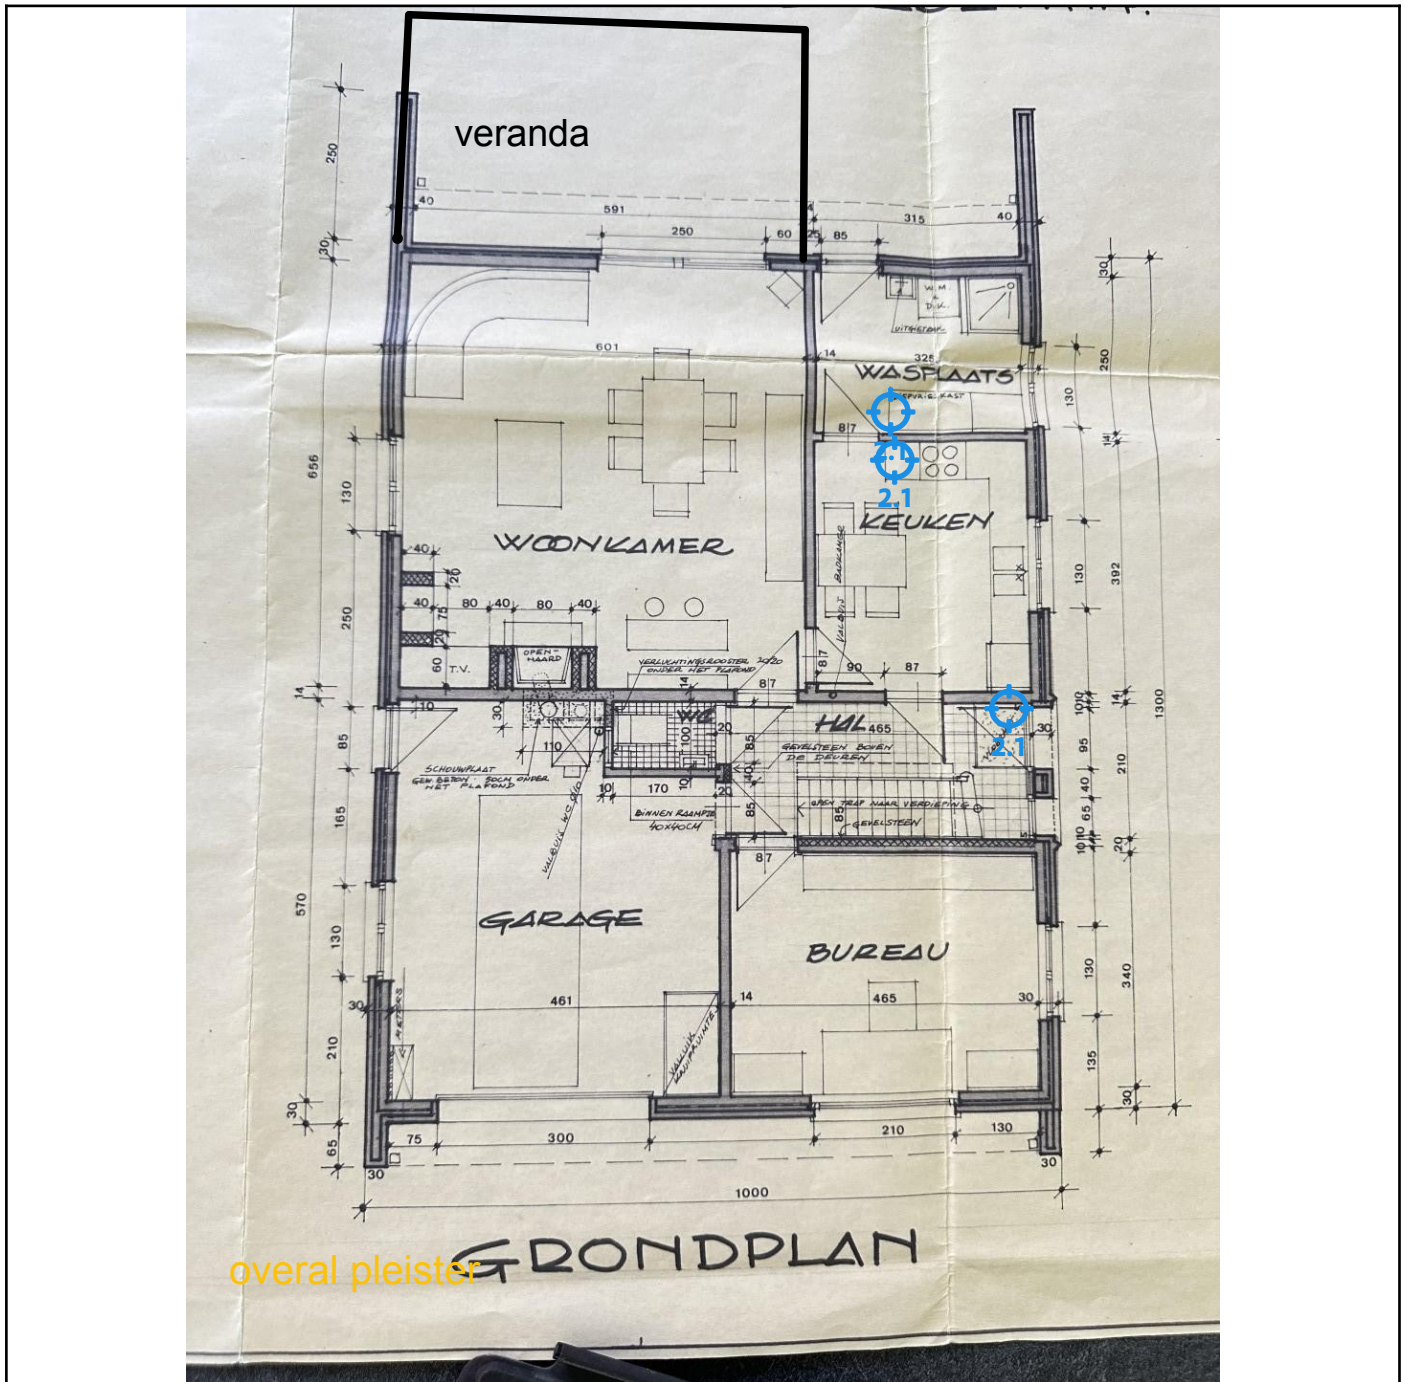
Plan 1.5: grondplan pleister wanden

Beschrijving	Type	Actie
2. pleisterwerk wanden (geen asbest)	Geen asbest	-
2.1 Code: pleisterwerk binnenmuren	Mengmonster	-

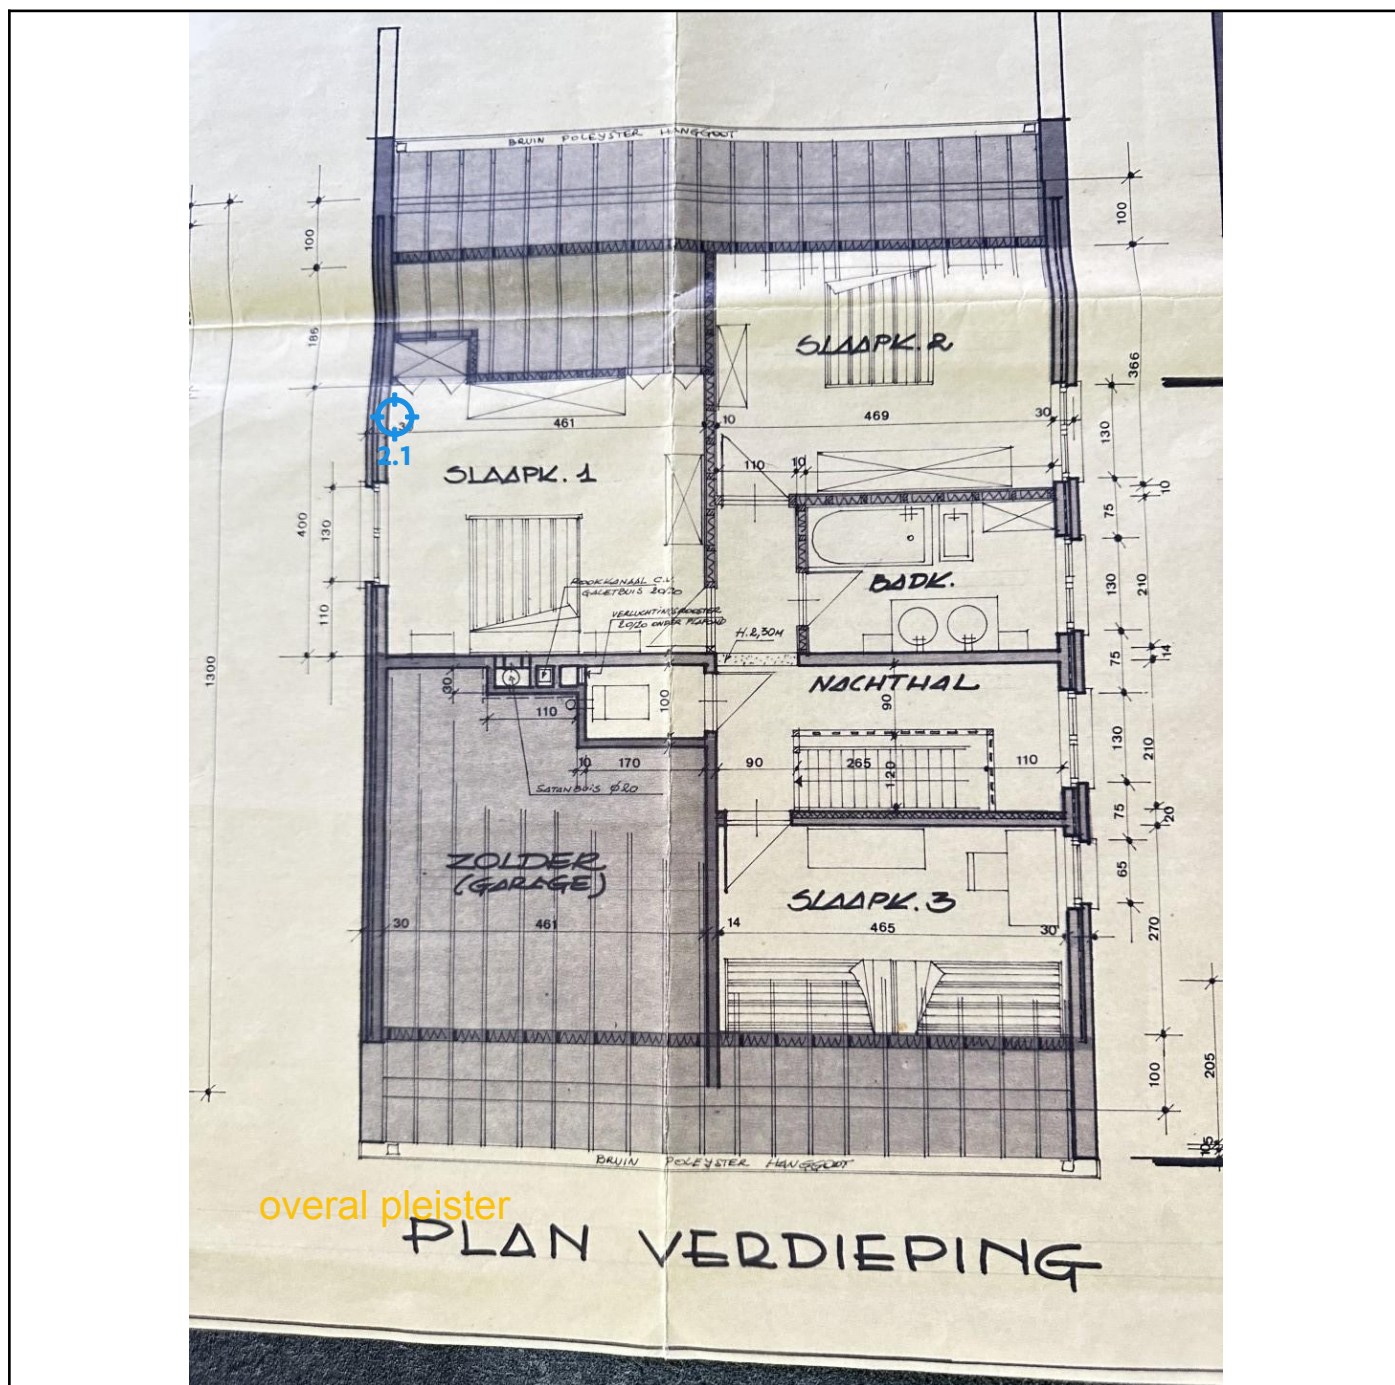
Plan 1.6: verdiegingsplan pleister wanden

Beschrijving	Type	Actie
2. pleisterwerk wanden (geen asbest)	Geen asbest	-
2.1 Code: pleisterwerk binnenmuren	Mengmonster	-
