Asbestinventarisatetest

Lepelhoekstraat 47, 9100 Sint-Niklaas

Attestnummer : 20260622-000293.000

Niet-asbestveilig

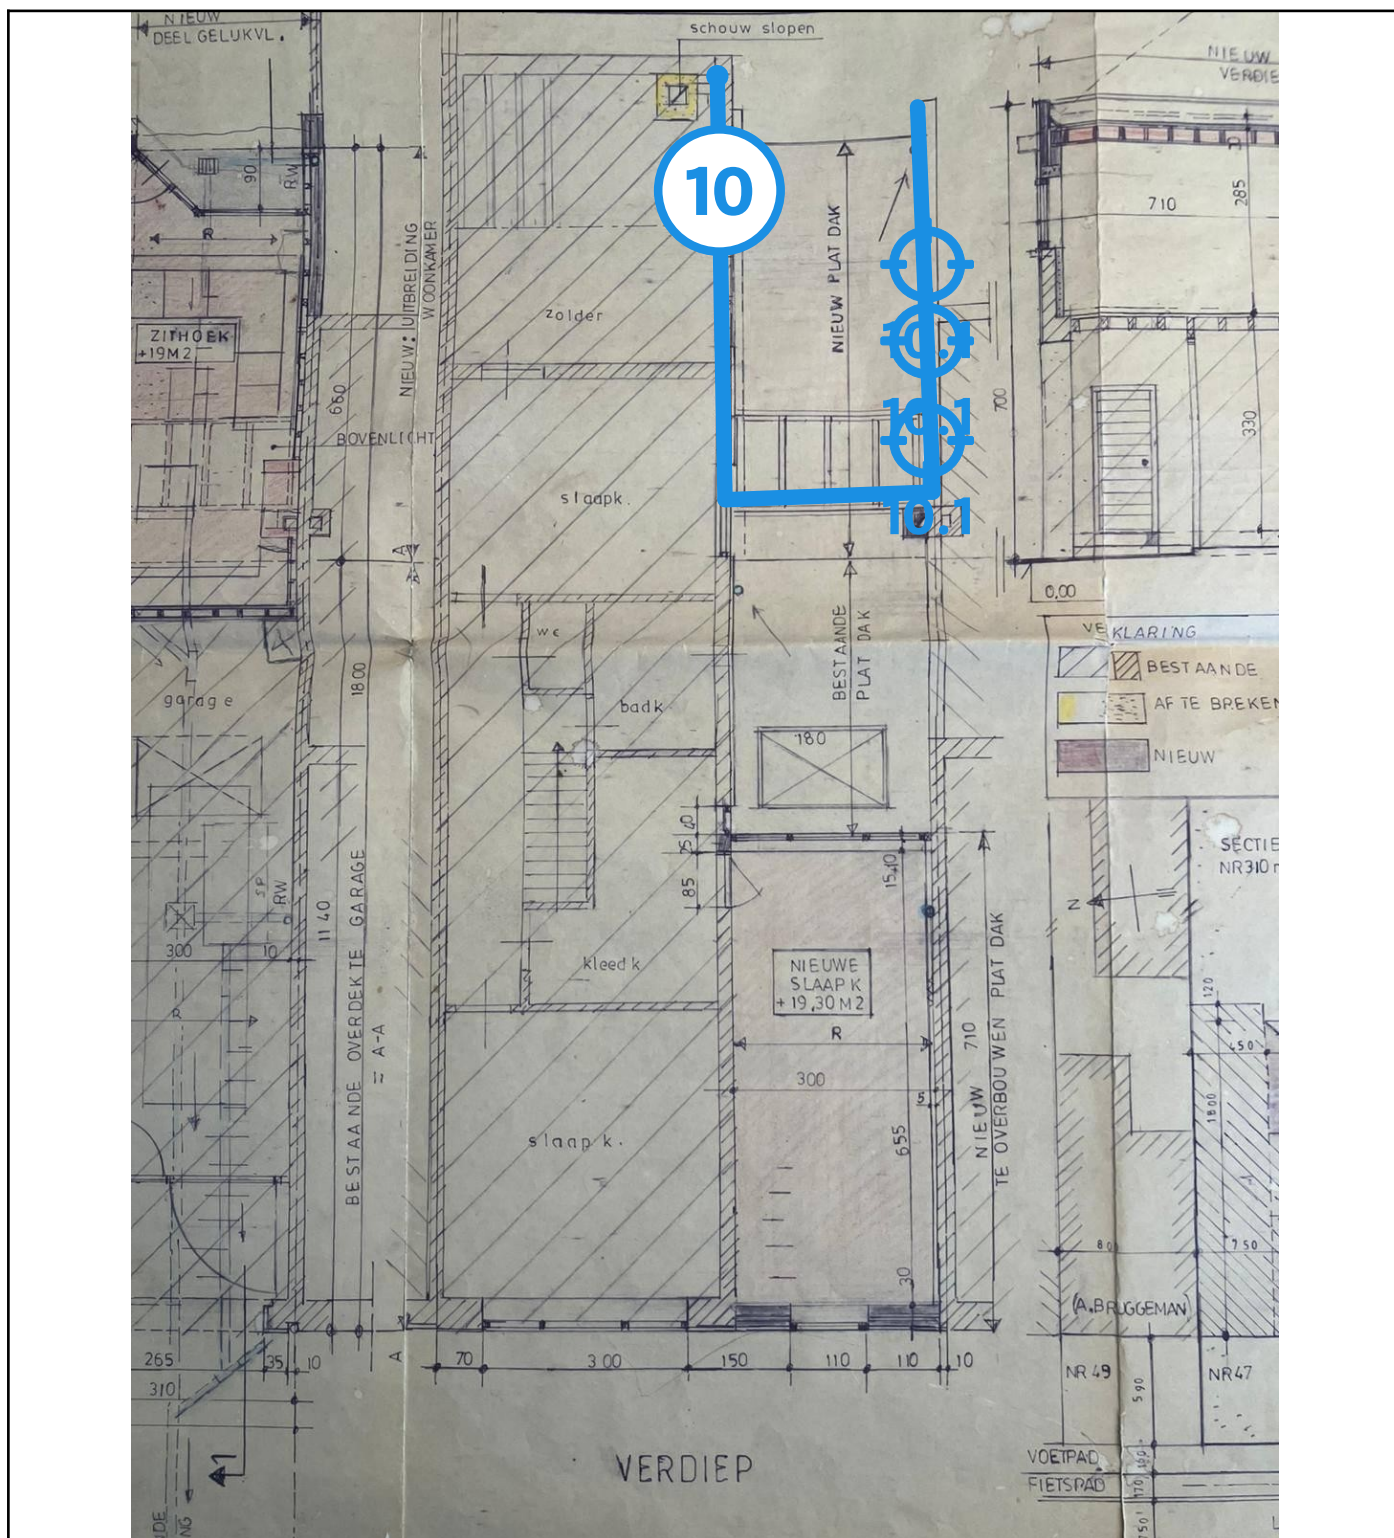
Plan 1.8: Verdieping crepi achtergevel

Beschrijving	Type	Actie
10. Crepi achtergevel	Geen asbest	-

10.1 Code: staal 2	Mengmonster	-
--------------------	-------------	---

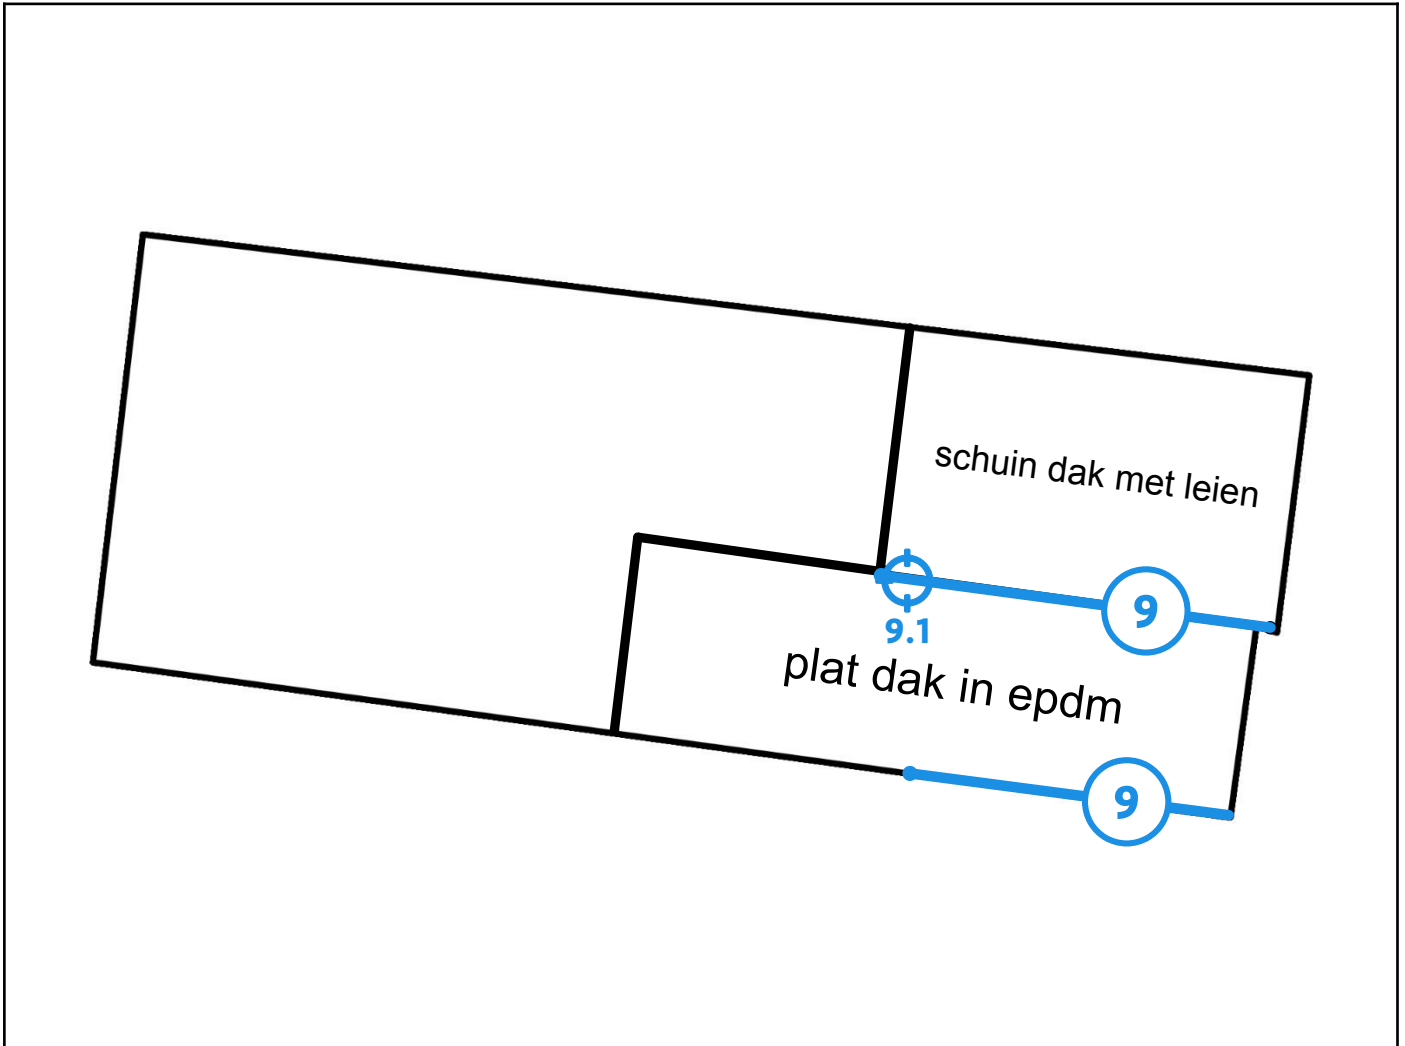
Plan 1.10: Mastiek

Beschrijving	Type	Actie
9. Mastiek	Geen asbest	-
9.1 Code: staal 5	Puntmonster	-

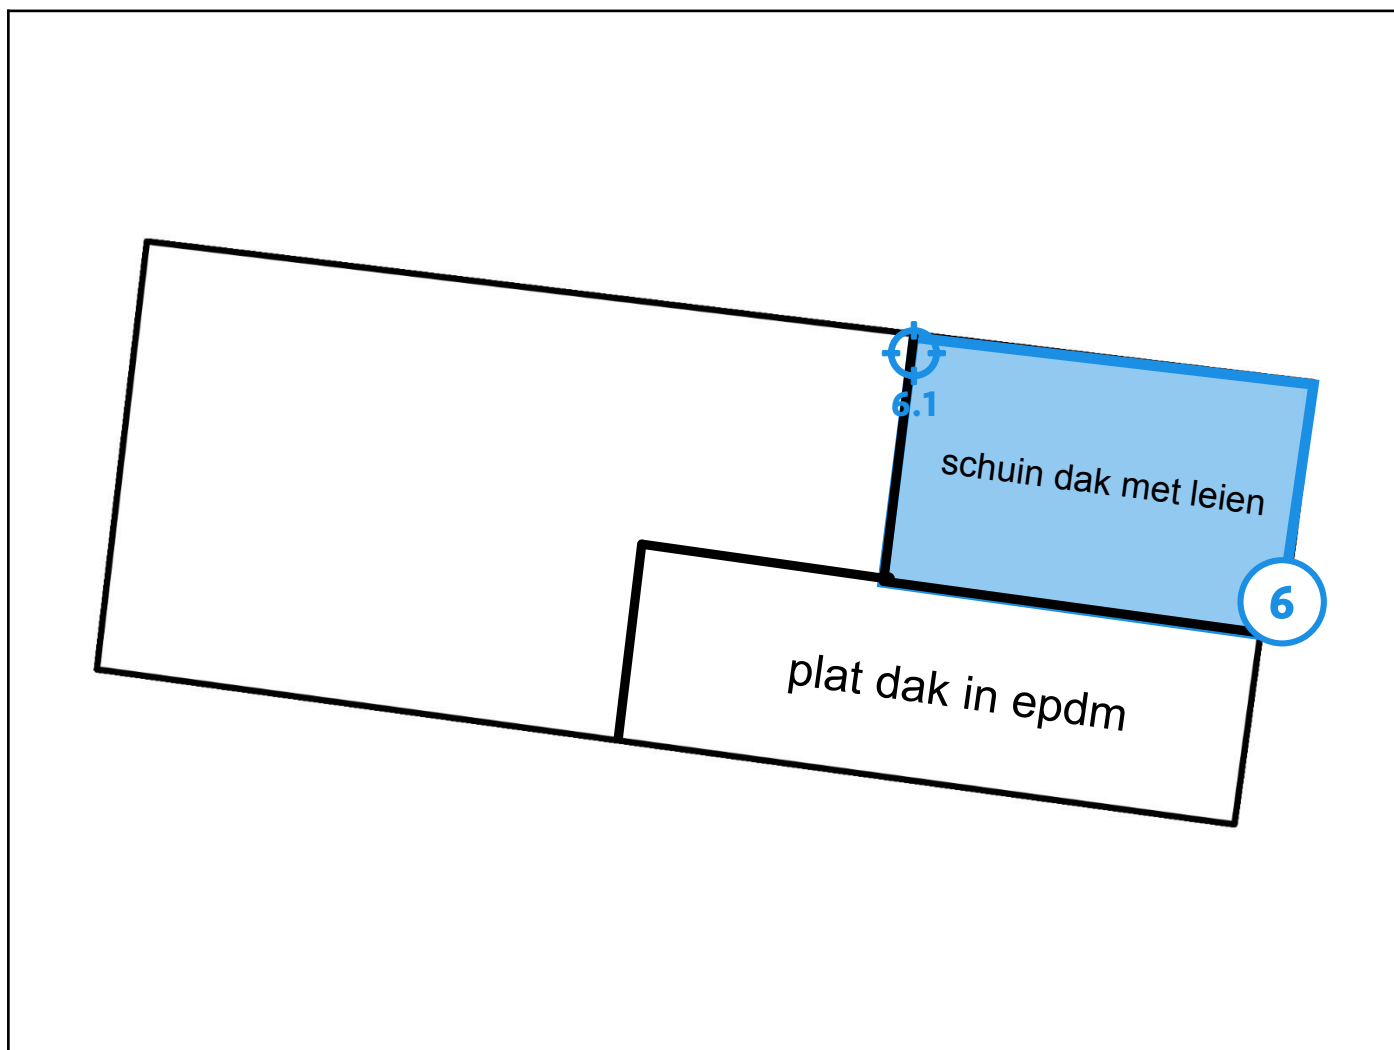
Plan 1.12: Dak met leien

Beschrijving	Type	Actie
6. Schuin dak bestaande uit leien	Geen asbest	-
6.1 Code: staal 6	Puntmonster	-

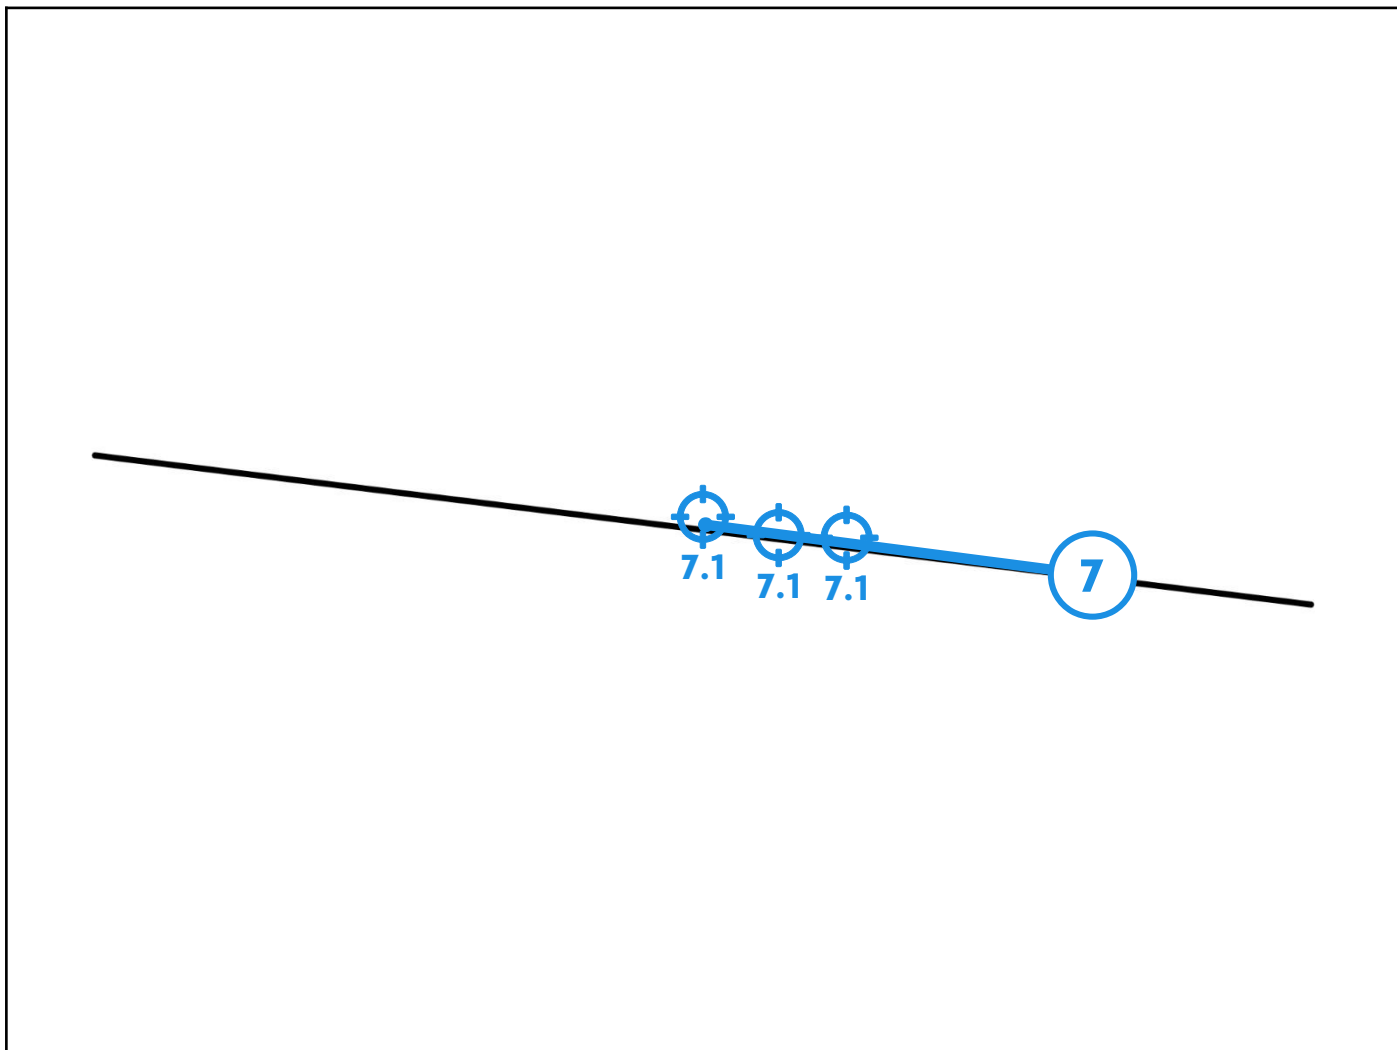
Plan 3.1: Scheidingsmuur

Beschrijving	Type	Actie
7. Cementen smeerlaag buiten	Geen asbest	-
7.1 Code: staal 7	Mengmonster	-

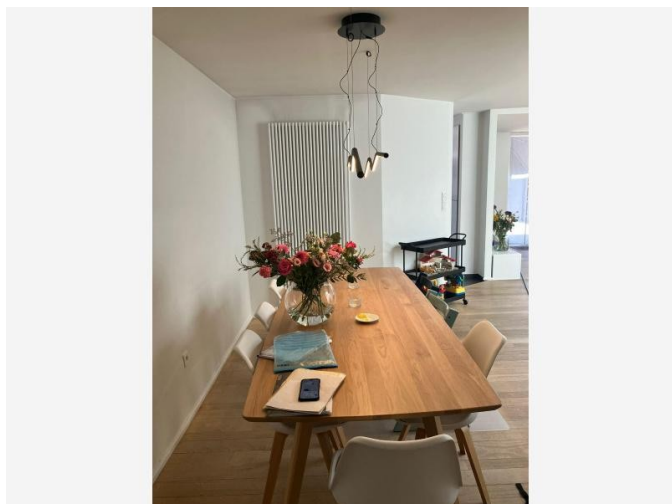
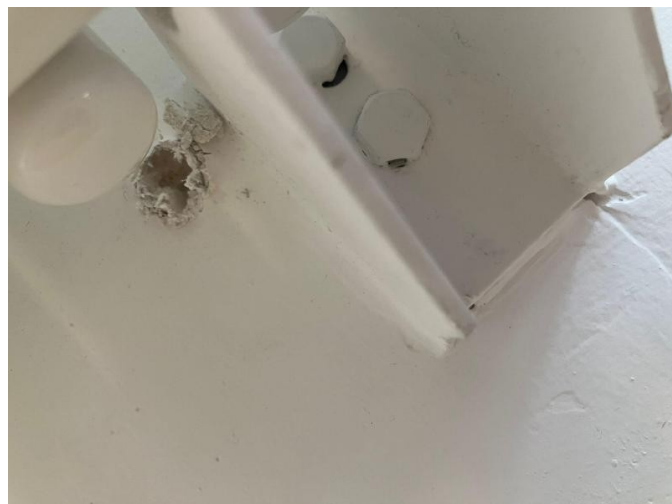
Fiche 8: Pleisterwerk muren

Geen asbest

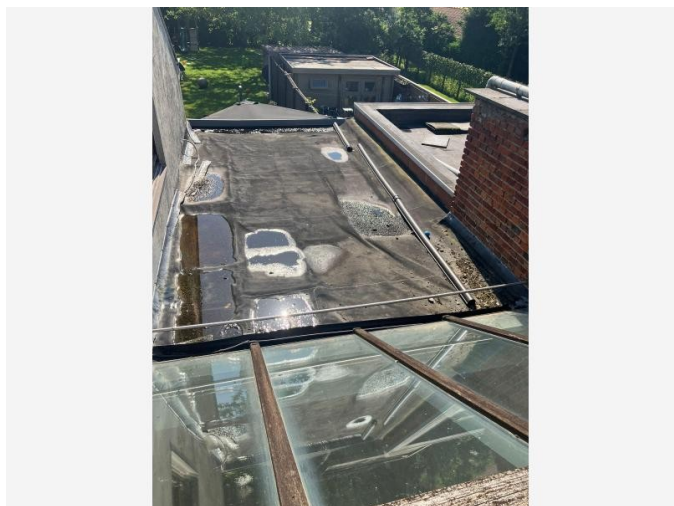
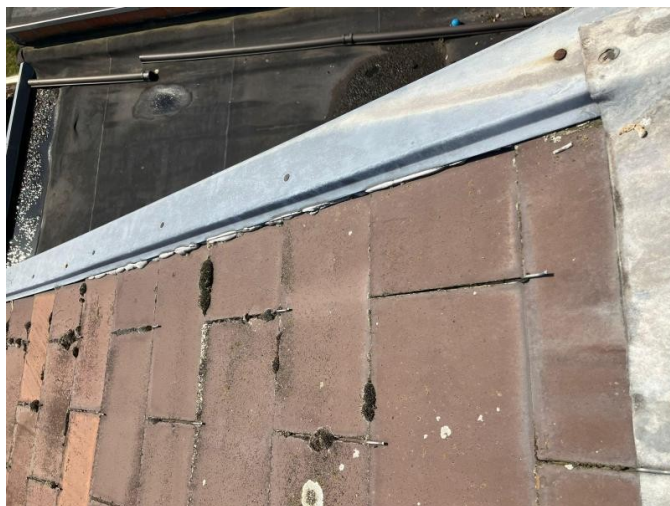
Fiche 9: Mastiek

Geen asbest

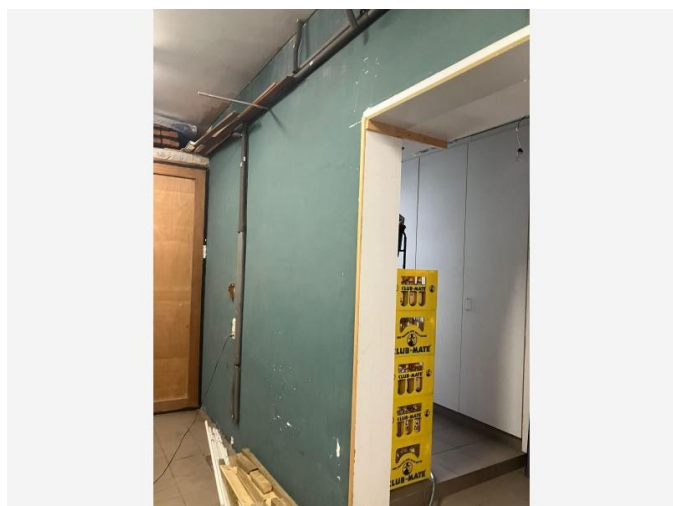
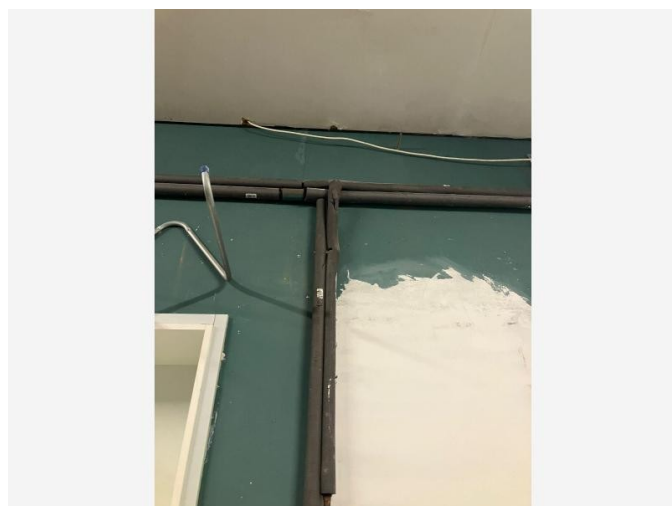
Beschrijving	Notitie	Terug te vinden op plannen
Fiche 11: Leidingisolatie garage (niet verdacht)	De leidingisolatie is niet-asbestverdacht.	-
Fiche 12: CV-ketel (niet verdacht)	De CV-ketel (dichtingen, isolerend materiaal) is niet asbestverdacht.	Plan 1.1: Gelijkvloers
Fiche 13: Dakbedekking plat dak in EPDM	-	Plan 1.7: Plat dak in EPDM
