Asbestinventarisatetest

Regentieplein 3/bus B, 9100 Sint-Niklaas

Attestnummer : 20240708-000295.000

Niet-asbestveilig

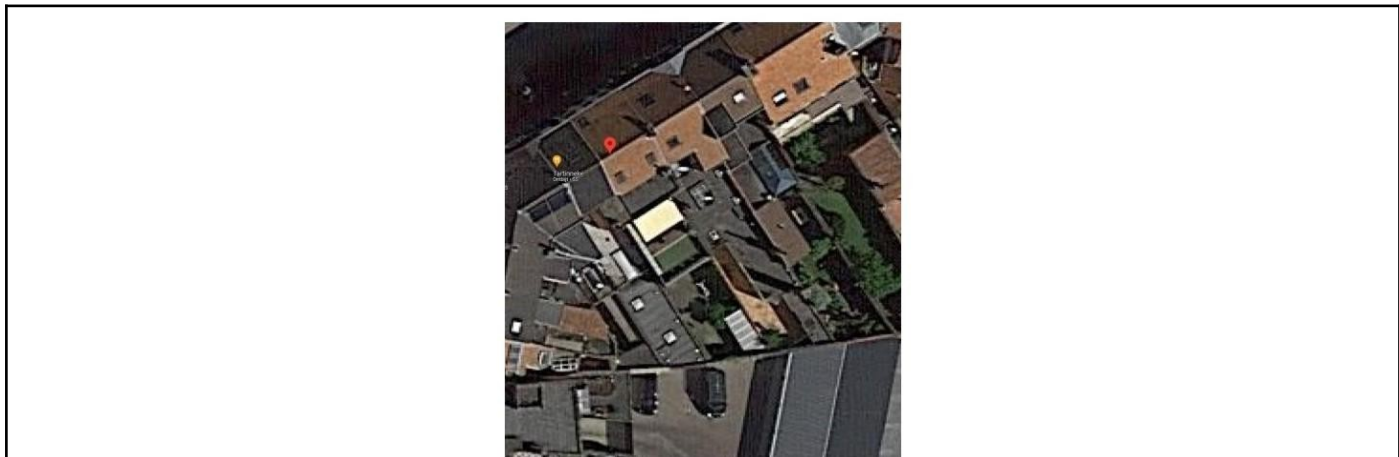
Plan 1.5: regentieplein

Beschrijving	Type	Actie
1. Roofing op plat dak niet bemonsterd	Asbestmateriaal	Verwijderen
3. onderdak	Asbestmateriaal	Zorgvuldig beheren
