Asbestinventarisatetest

Doornstraat 43, 9140 Temse

Attestnummer : 20260619-000439.000

Asbestveilig (maar niet asbestvrij)

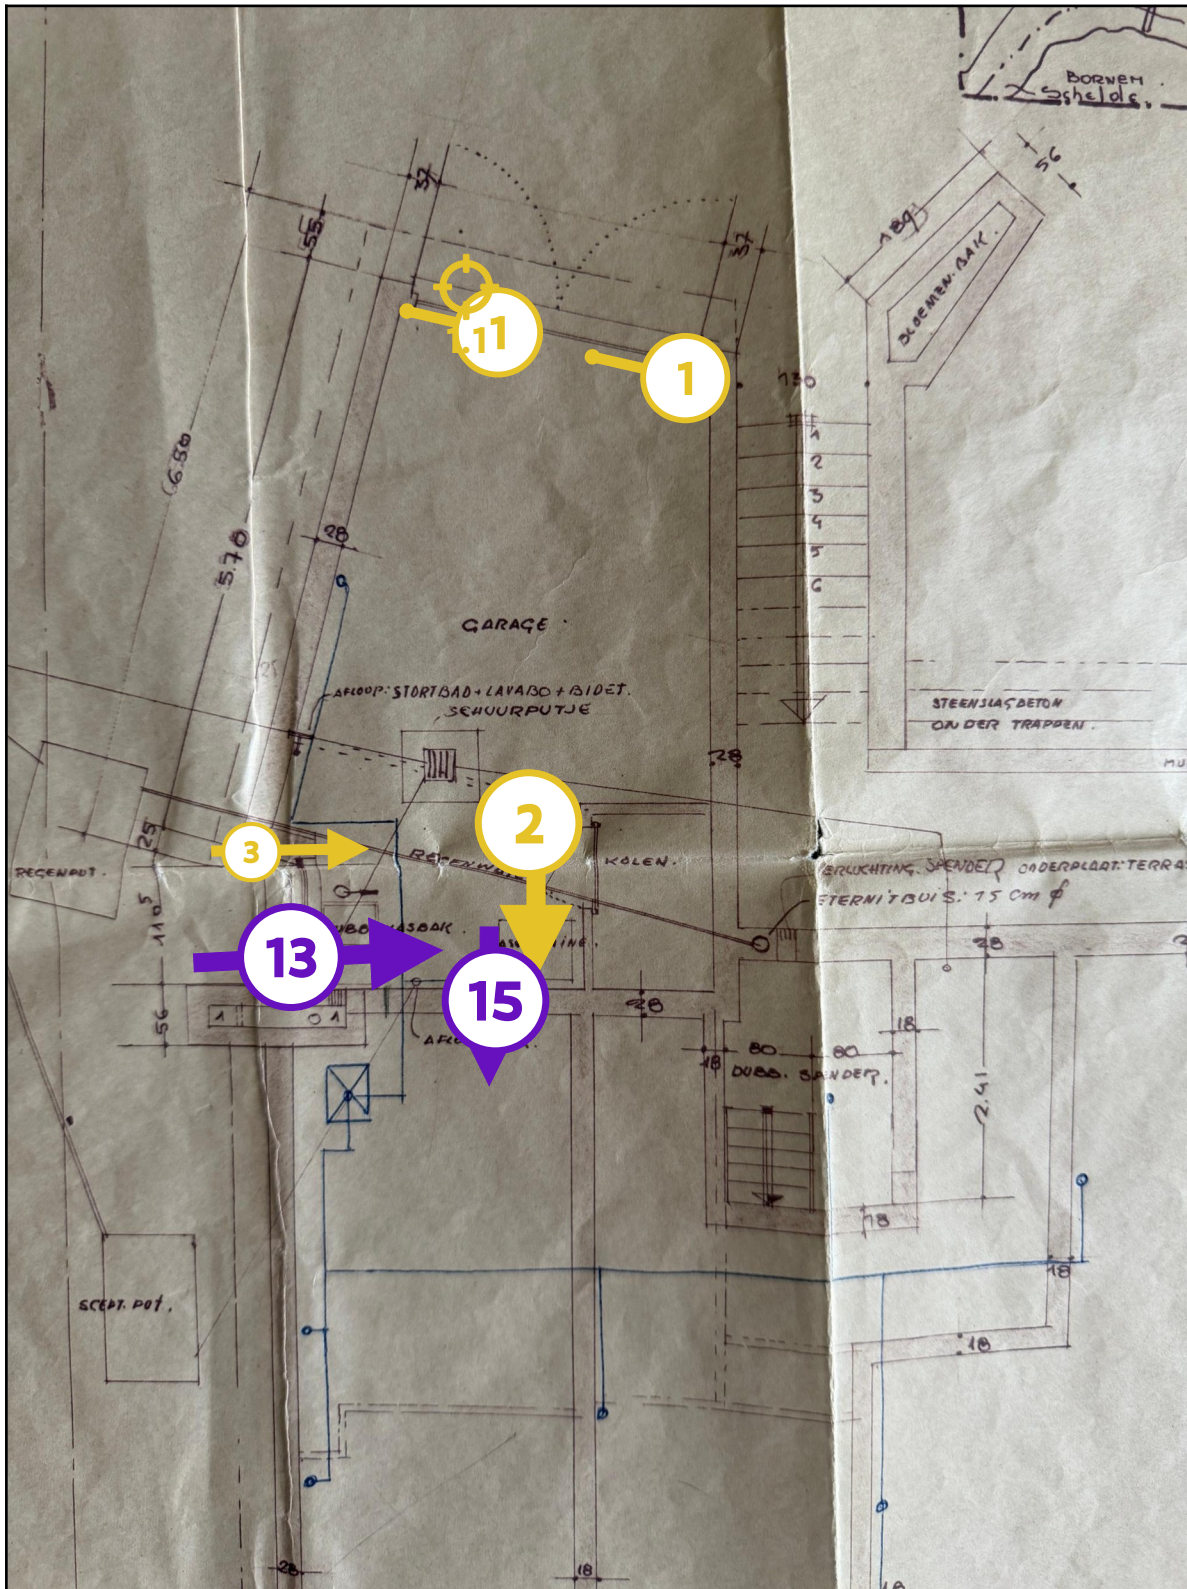
Plan 1.2: niveau -1

1. Plaat type menuiserie met staalafname	Asbestmateriaal	Zorgvuldig beheren
1.1 Code: menuiserie	Puntmonster	-
2. Bakeliet schakelaar	Asbestmateriaal	Zorgvuldig beheren
3. Doorvoerbuis in asbestcement zonder staalname	Asbestmateriaal	Zorgvuldig beheren
13. Onderdelen aan de stookketel	Overige ruimte of materiaal	-
15. Leidingisolatie: geen asbestverdacht materiaal	Overige ruimte of materiaal	-

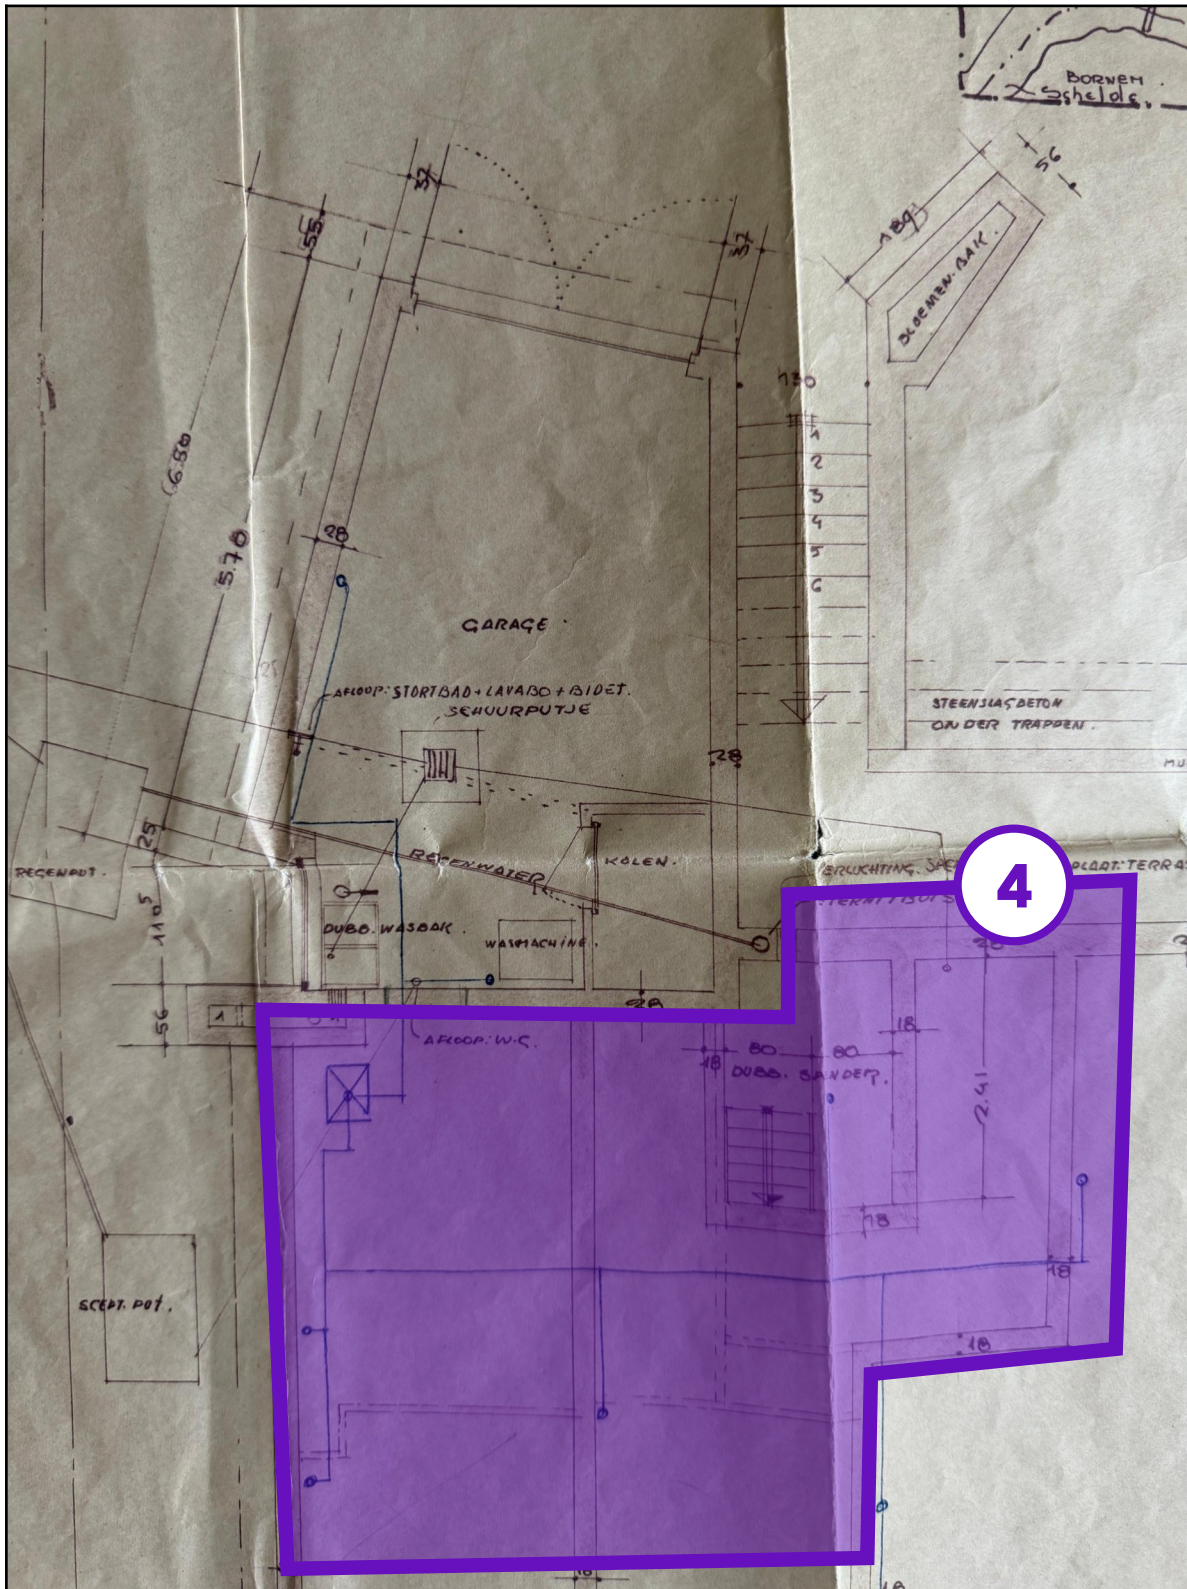
Plan 1.3: niveau -1

4. Kruipkelder	Beperking	-
----------------	-----------	---

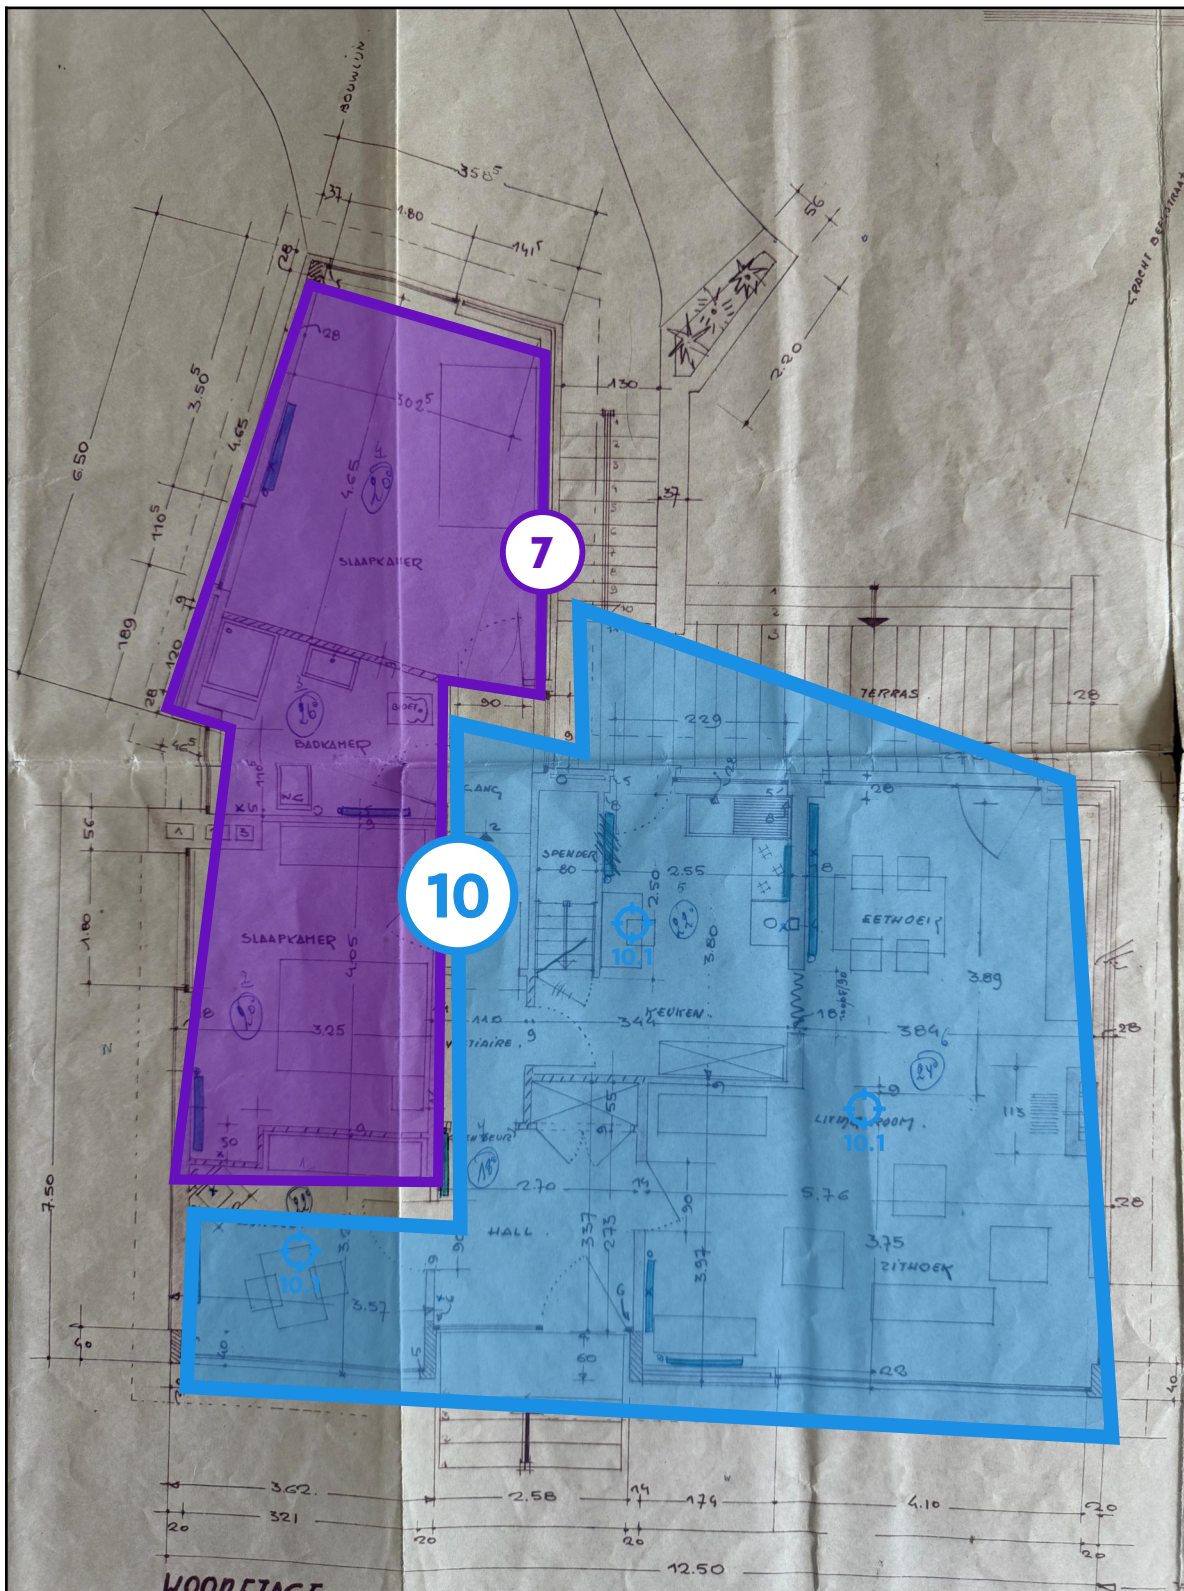
Plan 1.4: niveau 0

7. Verlaagde plafonds	Advies	-
10. Pleisterwerk plafond met staalname	Geen asbest	-
10.1 Code: pleisterwerk plafond	Mengmonster	-

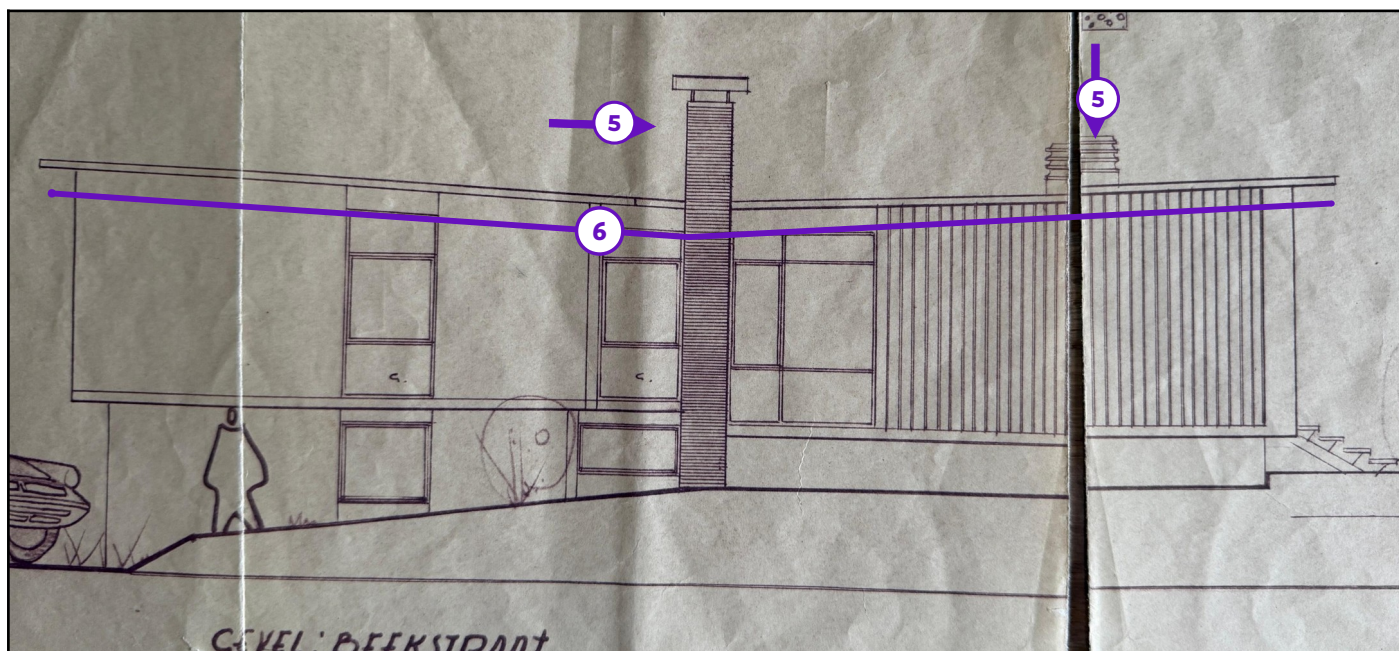
Plan 1.6: doorsnede

Beschrijving	Type	Actie
5. Schouw	Beperking	-
6. Onderdak	Beperking	-
