Asbestinventarisatetest

Putstraat 10, 9250 Waasmunster

Attestnummer : 20260707-000019.000

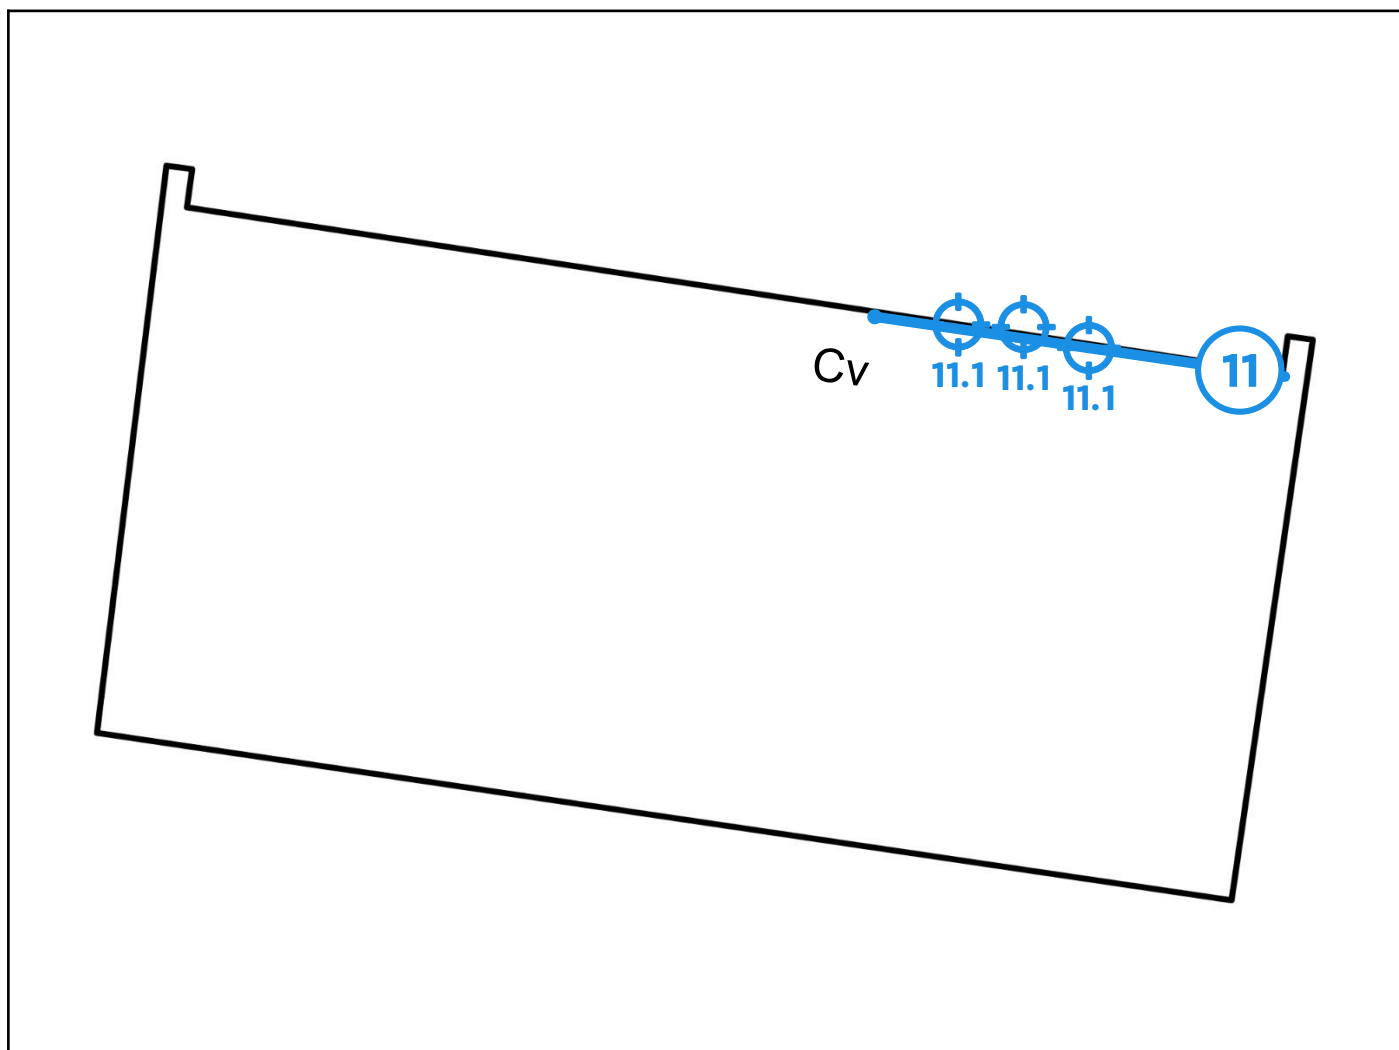
Plan 1.2: Kelder cementen smeerlaag

Beschrijving	Type	Actie
11. Cementen smeerlaag in kelder	Geen asbest	-
11.1 Code: staal 8	Mengmonster	-

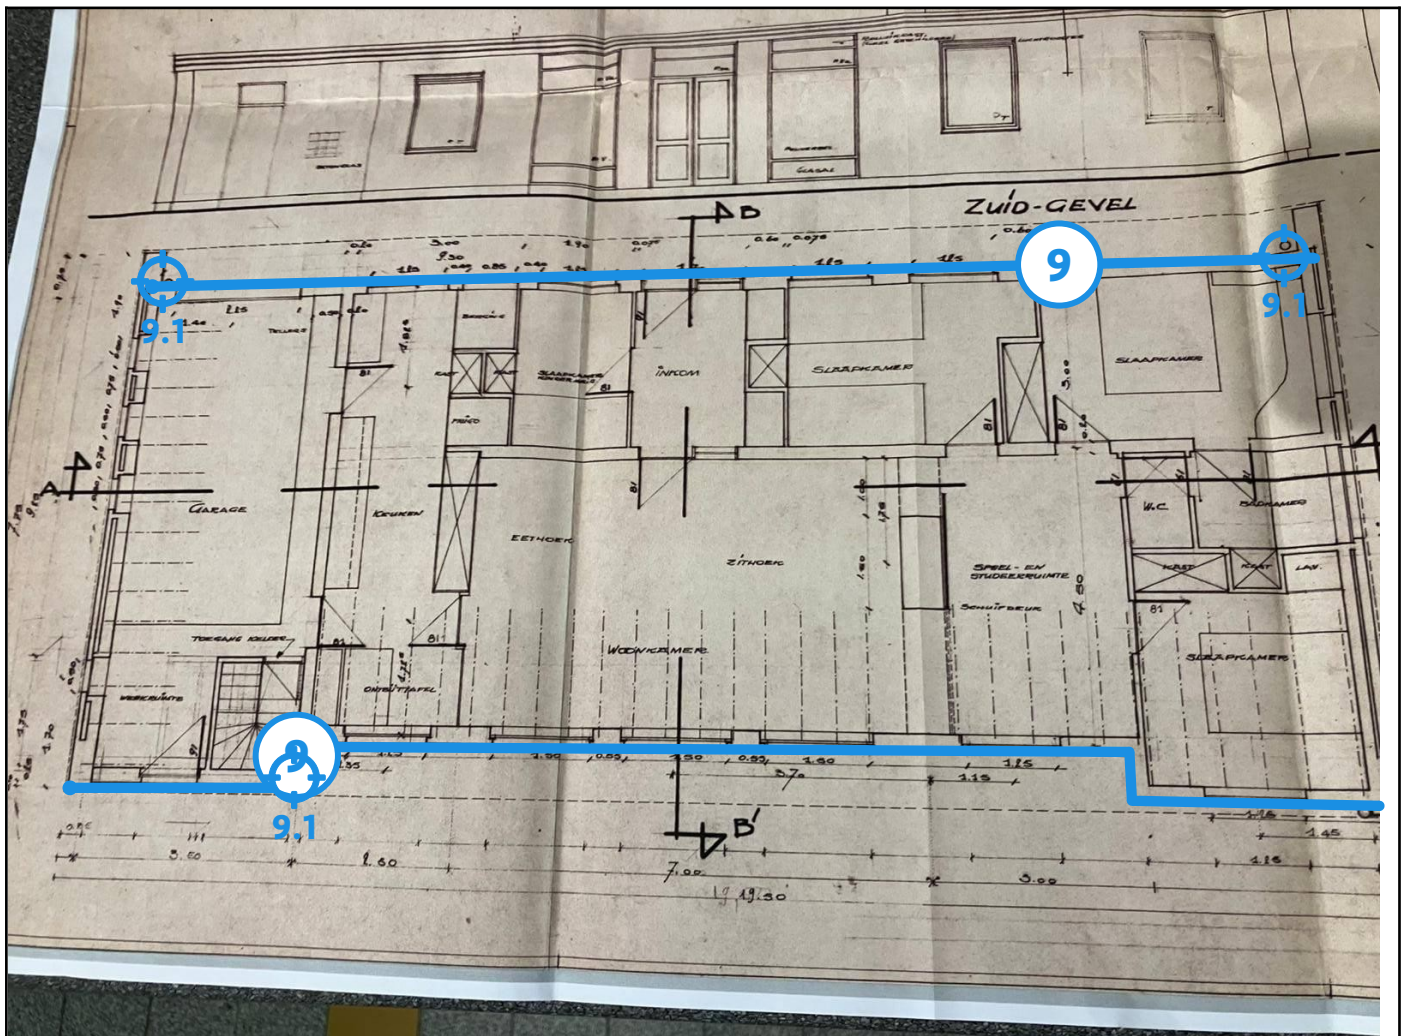
Plan 1.6: Grondplan crépie

Beschrijving	Type	Actie
9. Crepi gevels	Geen asbest	-
9.1 Code: staal 5	Mengmonster	-

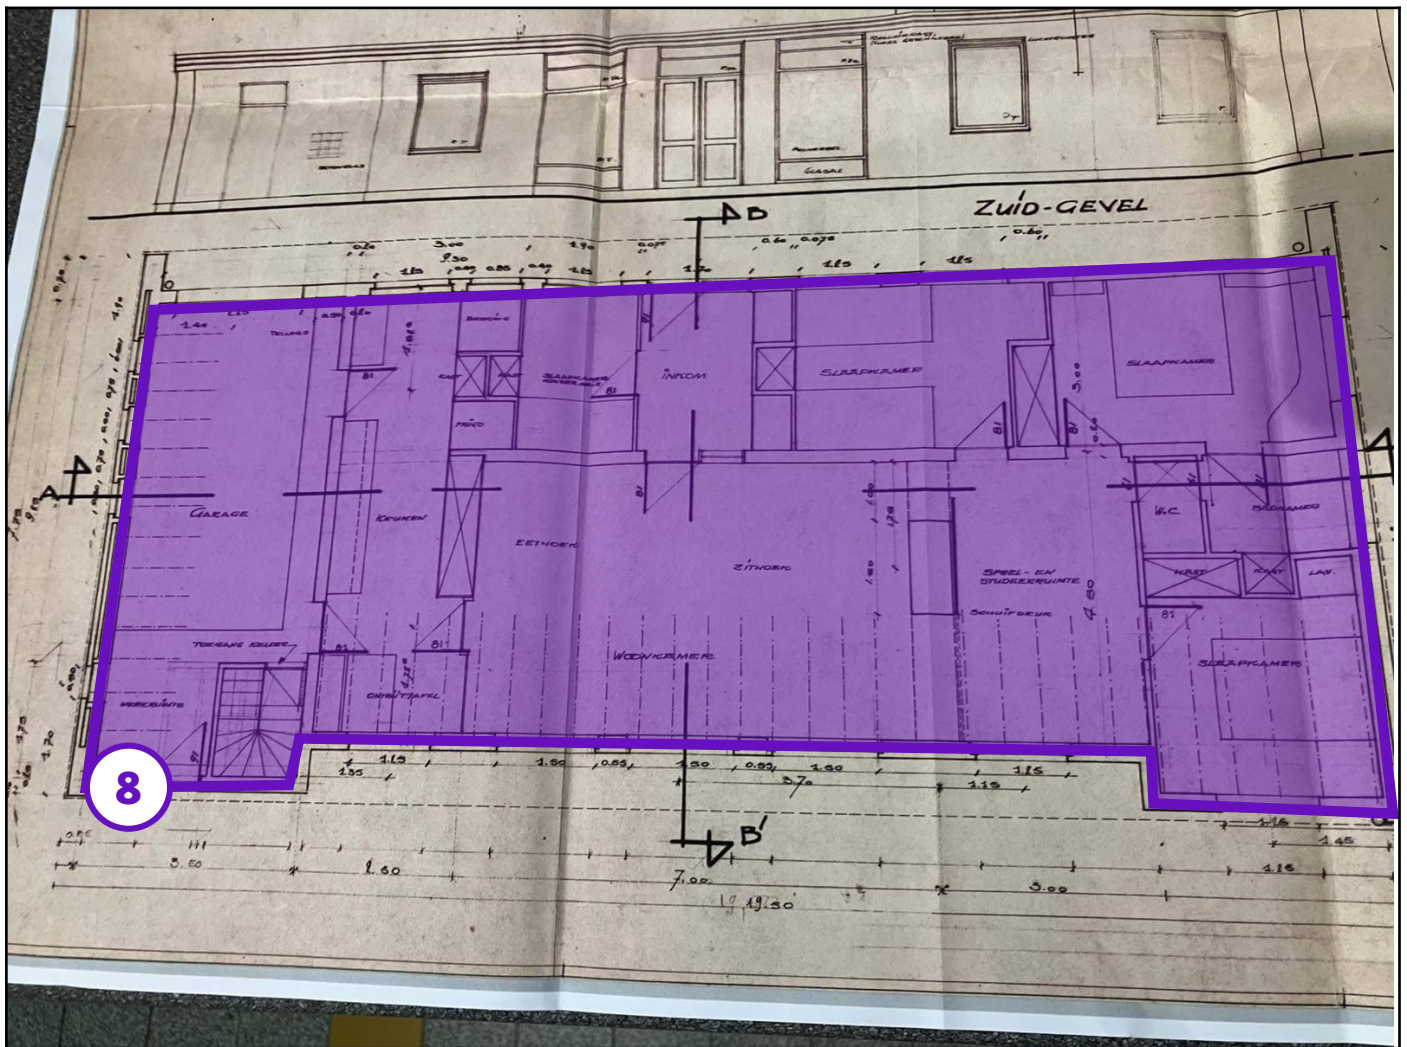
Plan 1.7: Grondplan plafond

Beschrijving	Type	Actie
8. Plafonds bestaande uit voorzetpanelen	Advies	-

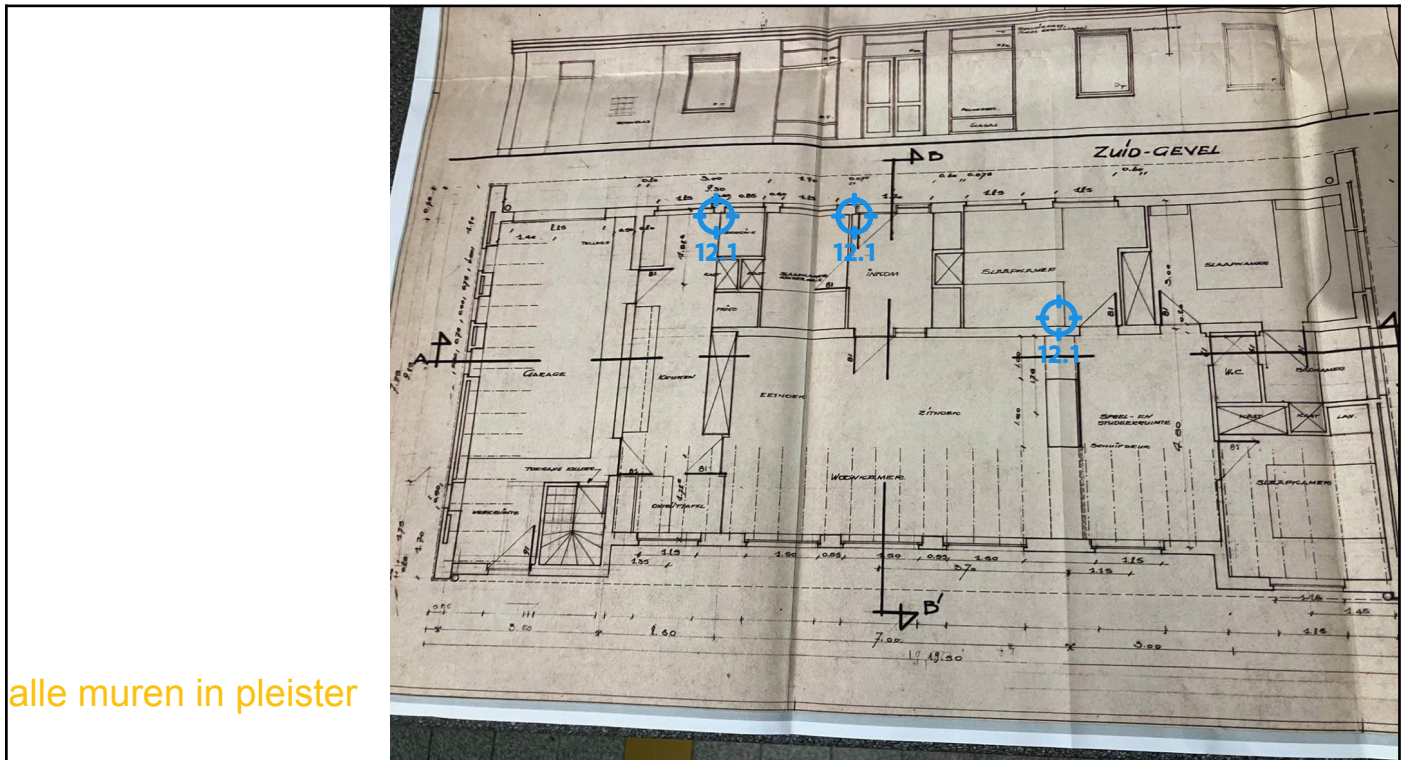
Plan 1.8: Grondplan pleisterwerk muren

Beschrijving	Type	Actie
12. Pleisterwerk muren	Geen asbest	-
12.1 Code: staal 1	Mengmonster	-

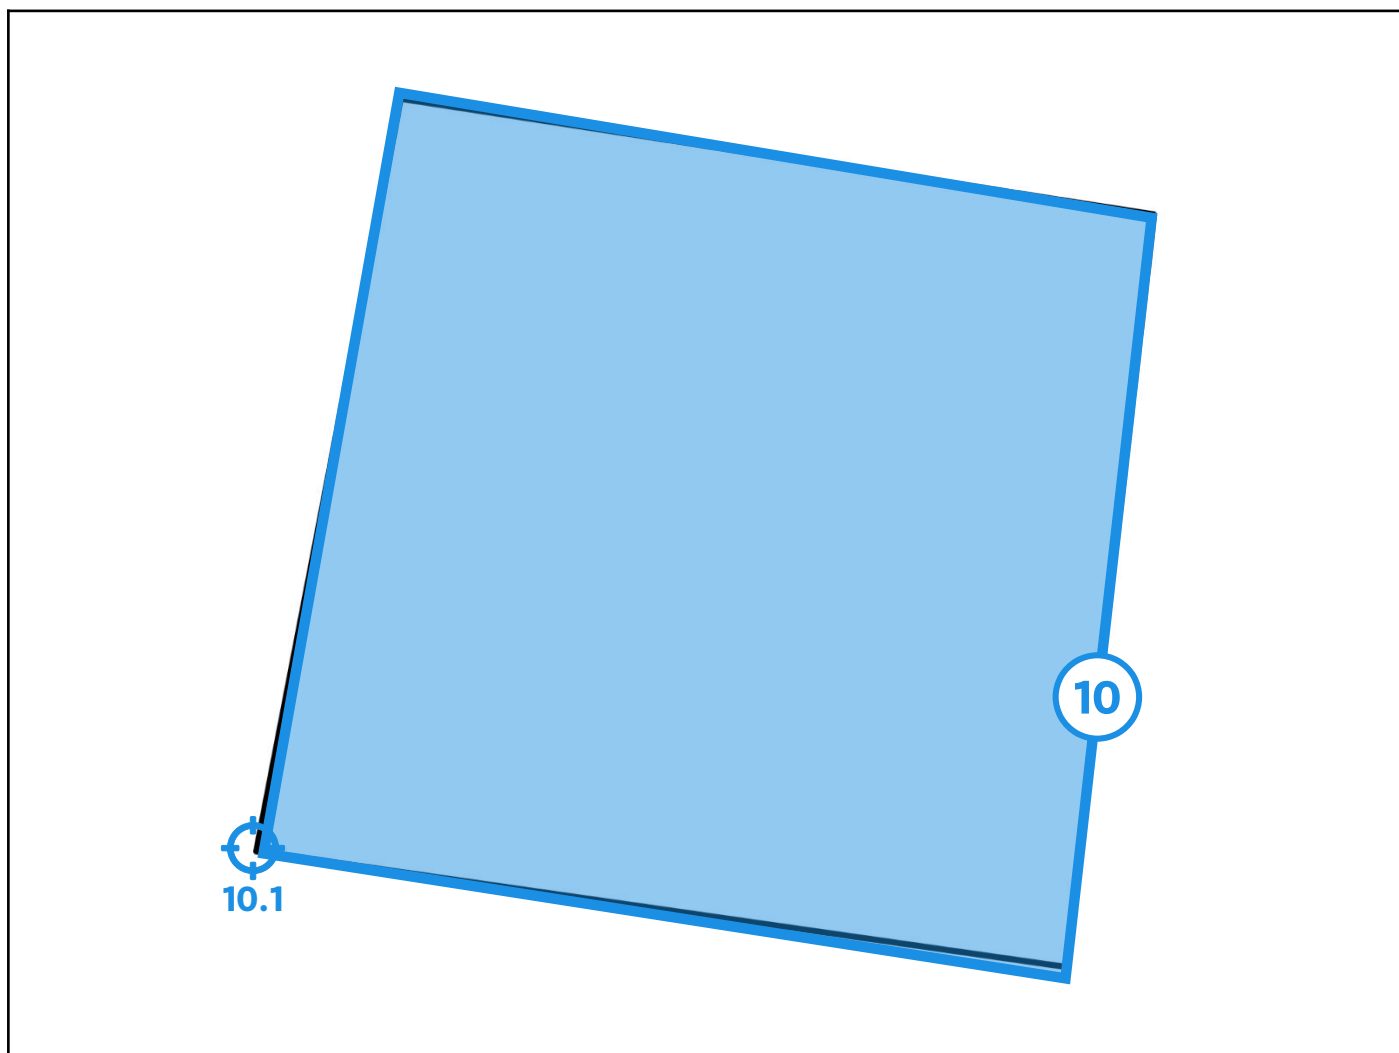
Plan 2.1: Constructie plan

Beschrijving	Type	Actie
10. Dak bestaande uit bitumineuze golfplaten	Geen asbest	-
10.1 Code: staal 6	Puntmonster	-

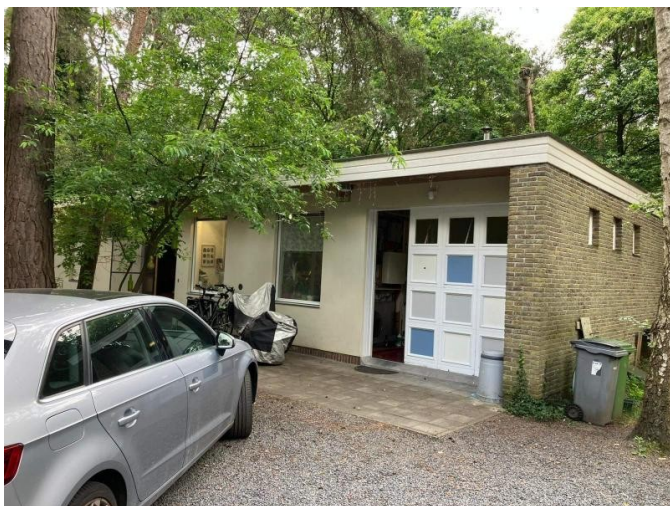
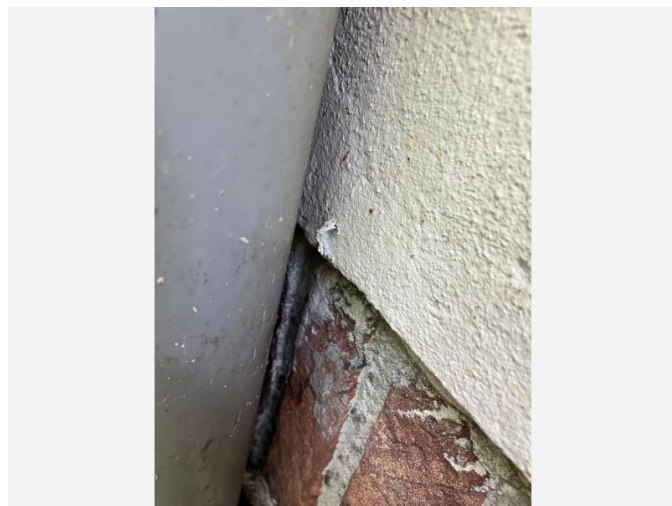
Fiche 9: Crepi gevels

Geen asbest

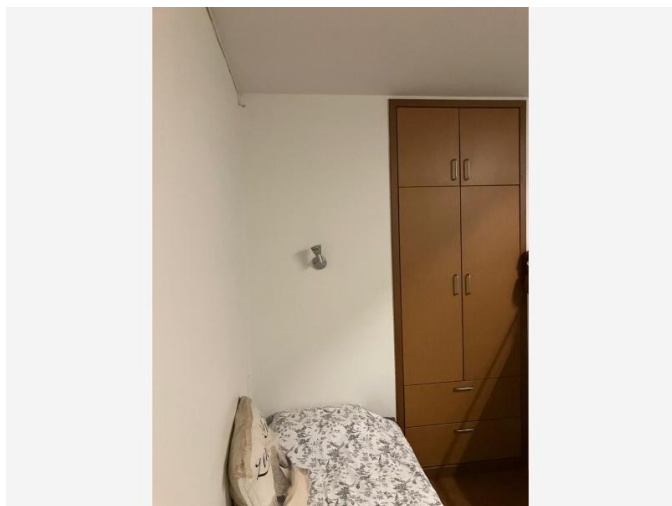
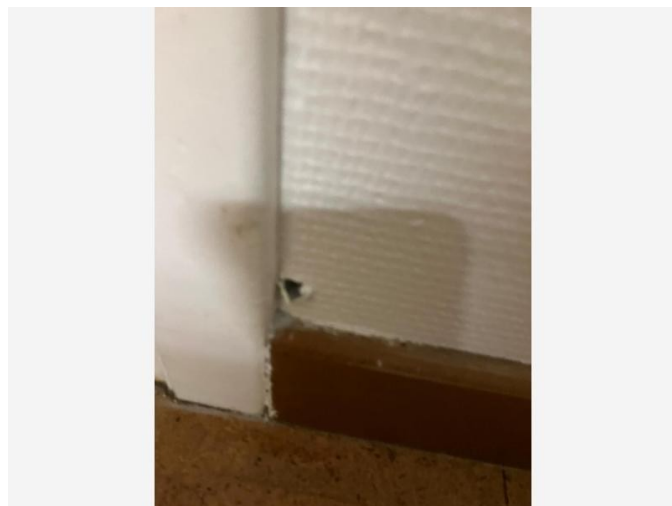
Fiche 12: Pleisterwerk muren

Geen asbest

Beschrijving	Pleisterwerk muren
Omgeving	Binnen
Primaire drager	Binnenwand
Bindmiddel van materiaal	Gips - kalk
Gebondenheid op basis van bindmiddel	Niet-hechtgebonden
Hoeveelheid (oppervlakte - dikte - aantal)	• 100,00 m ² - 0,30 cm - 1 stuk
Totaal volume	0,30 m ³
Identificatiemethode	Een monstername door de asbestdeskundige met laboanalyse door een asbestlabo.
Destructieve handeling voor identificatie	Nee
Opmerking	De hoeveelheid is een zo nauwkeurig mogelijke opmeting. Hieraan kunnen evenwel geen rechten worden ontleend. Staalname in hal, kamer, keuken en kelder.
