# Asbestinventarisat attest

Molenberg 82, 9150 Beveren-Kruibeke-Zwijndrecht

Attestnummer : 20260316-000207.000

**Niet-asbestveilig**

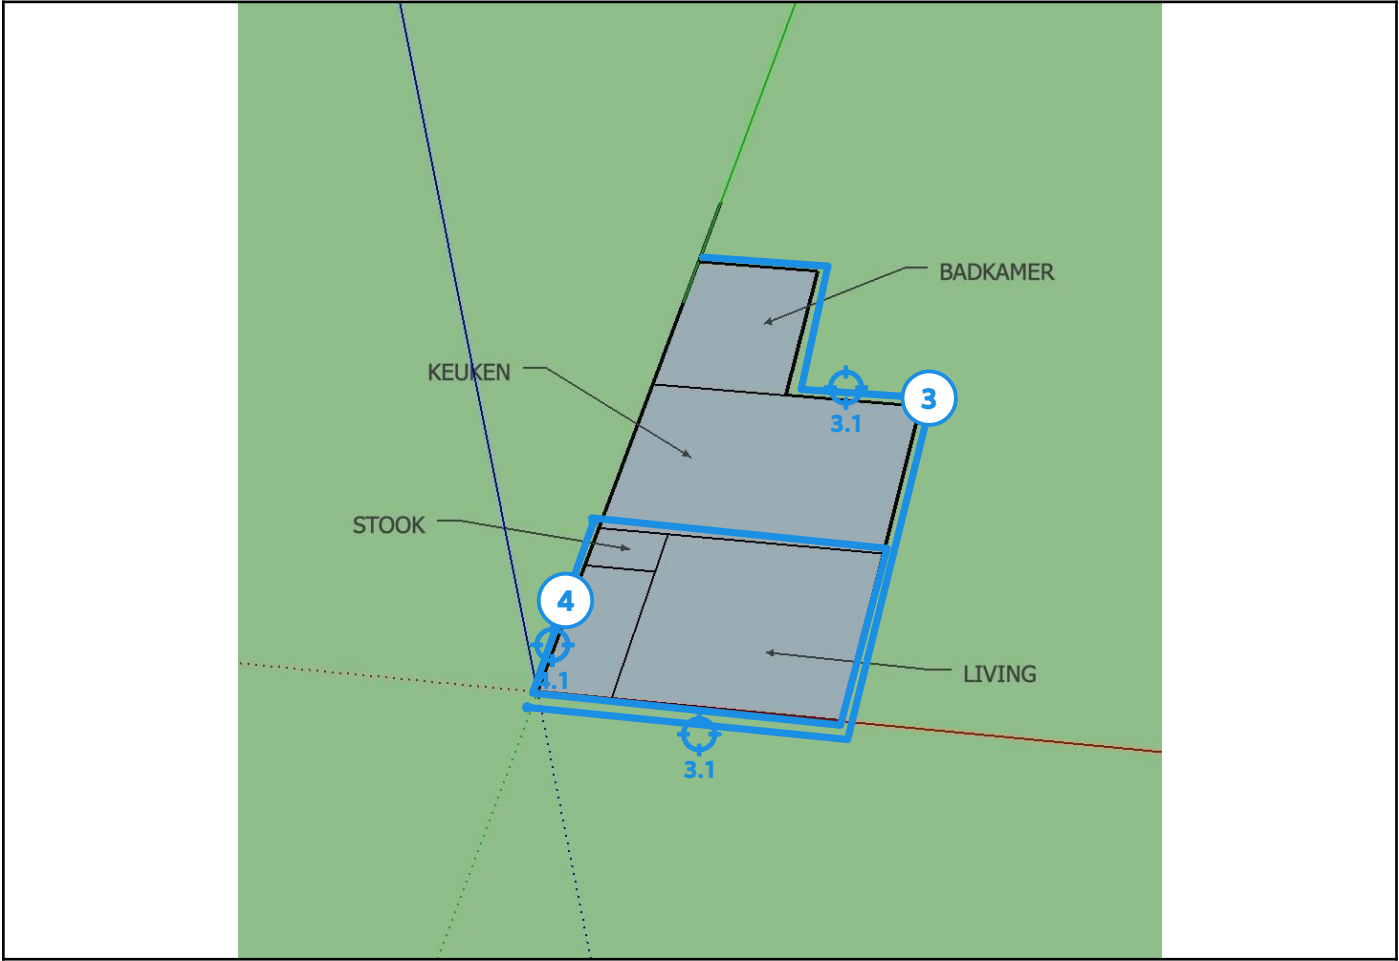
# Plan 1.2: GELIJKVLOERS

| Beschrijving | Type | Actie |
|---|---|---|
| 4.1 Code: MM01 Pleisterwerk muur | Mengmonster | - |

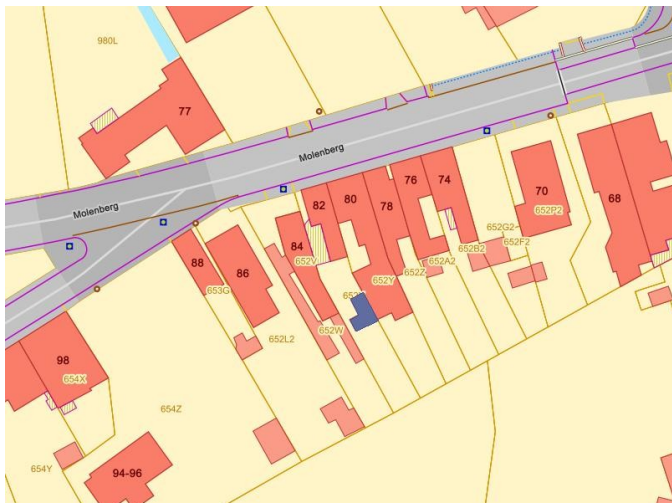
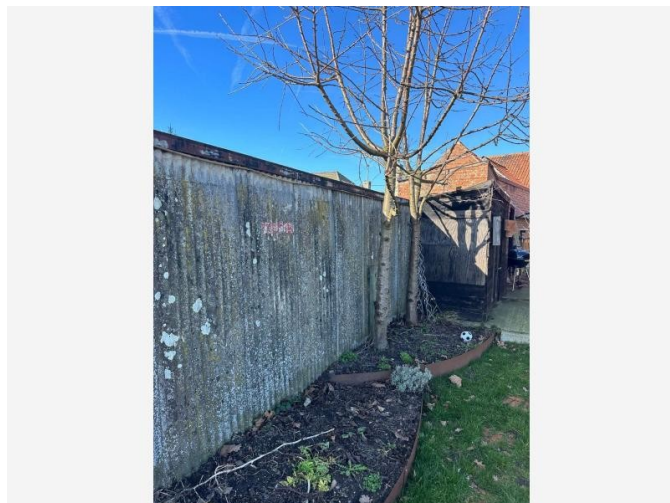
## Zone 2: Bijgebouw

- 1 Asbestmateriaal**
- 0 Beperkingen
- 0 Uitsluitingen
- 0 Roerende goederen
- 0 Puin, steenslag, (water)bodem
- 0 Adviezen
- 0 Geen asbest

| Beschrijving | Type | Actie |
|---|---|---|
| 2. Golfplaten | Asbestmateriaal | Verwijderen |
