# Asbestinventarisatetest

Hendrik Consciencestraat 96/1, 9100 Sint-Niklaas

Attestnummer : 20260713-000124.000

**Asbestveilig** (maar niet asbestvrij)

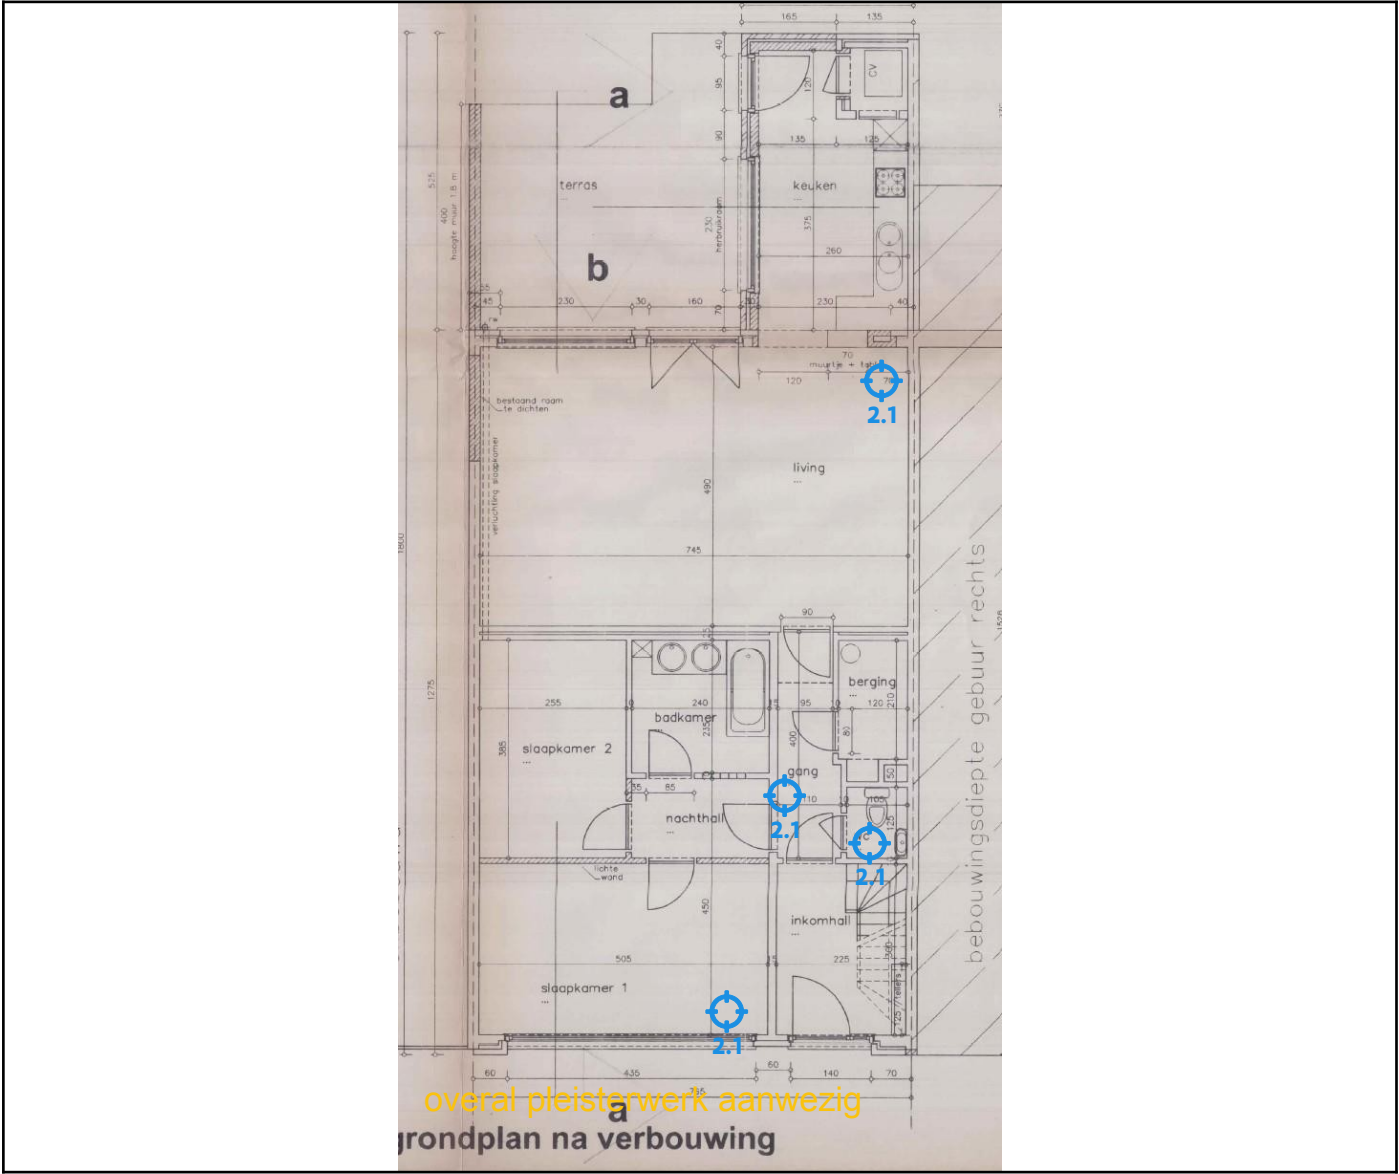
# Plan 1.1: grondplan glv pleister wand

| Beschrijving | Type | Actie |
|---|---|---|
| 2.1 Code: pleisterwerk binnenmuren | Mengmonster | - |

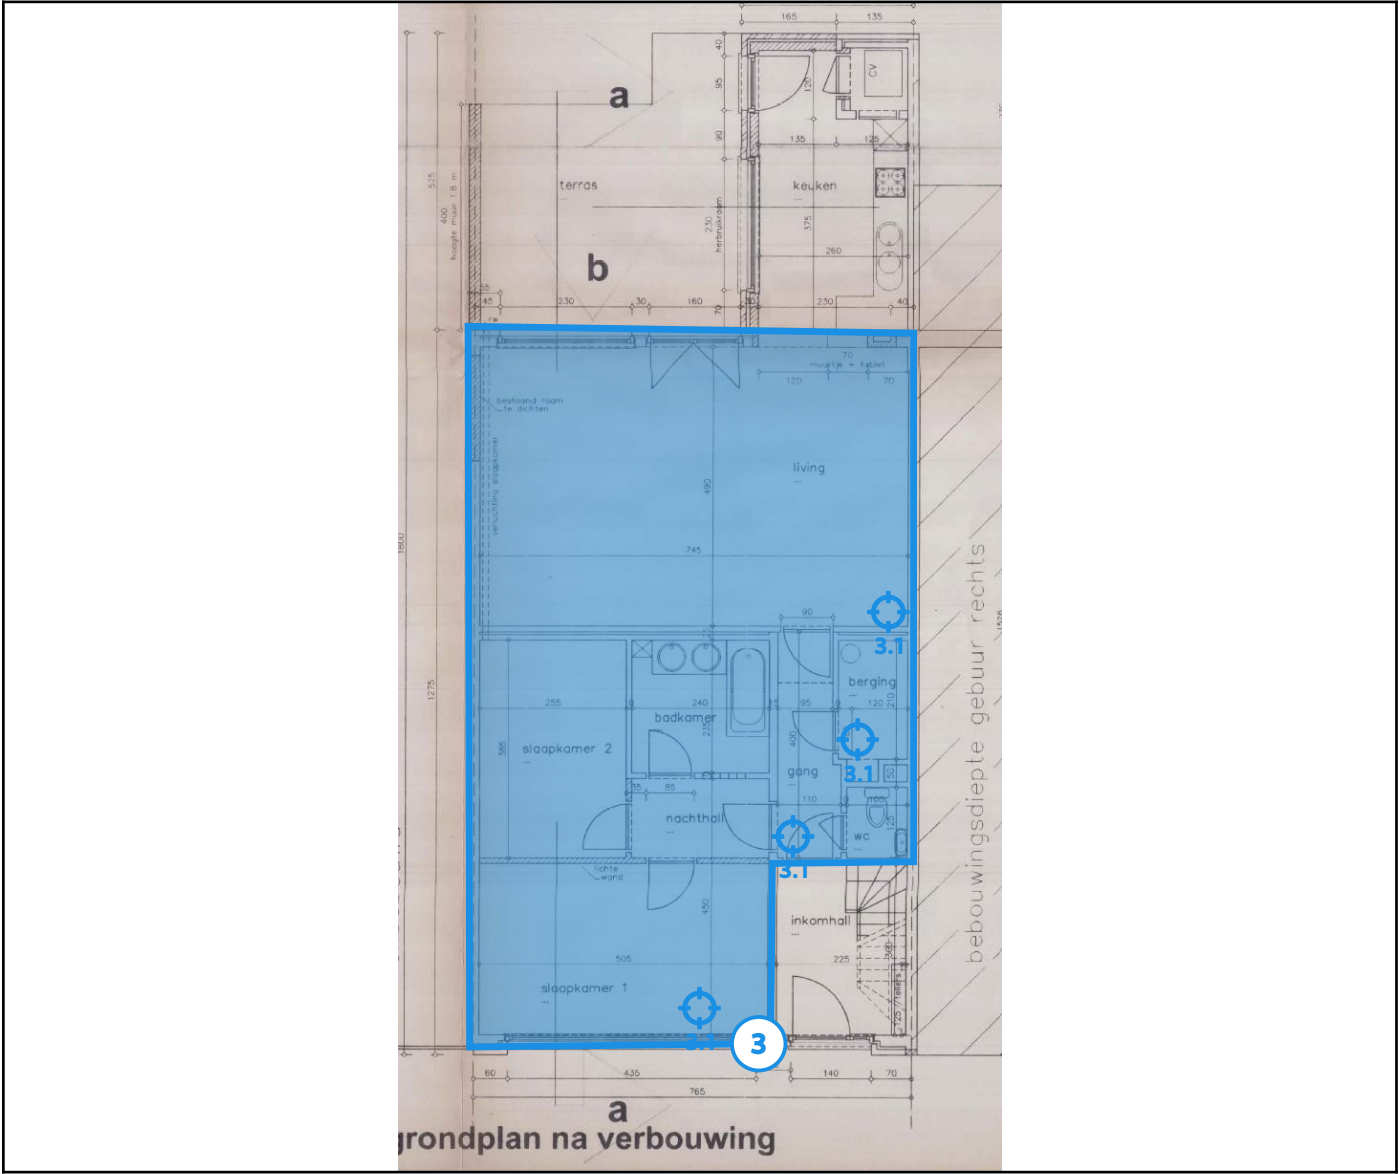
# Plan 1.2: grondplan glv pleister plafond

| Beschrijving | Type | Actie |
|---|---|---|
| 3.1 Code: pleisterwerk plafond | Mengmonster | - |

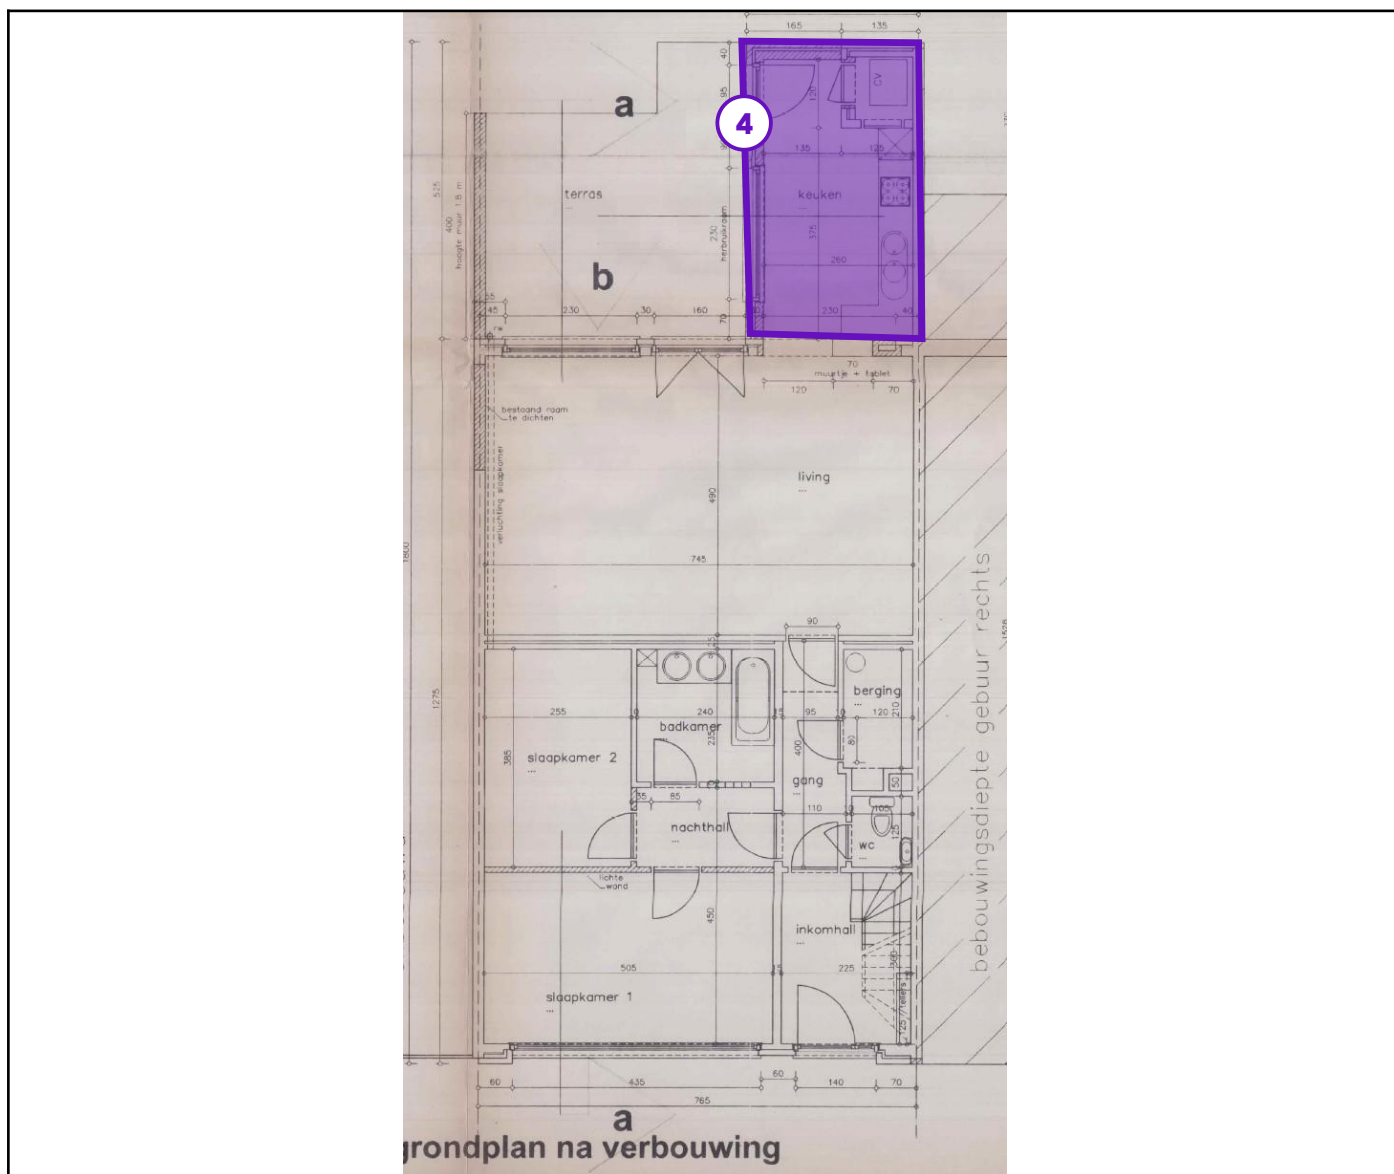
## Plan 1.3: grondplan glv roofing 2002

| Beschrijving | Type | Actie |
|---|---|---|
| 4. roofing niet verdacht | Overige ruimte of materiaal | - |

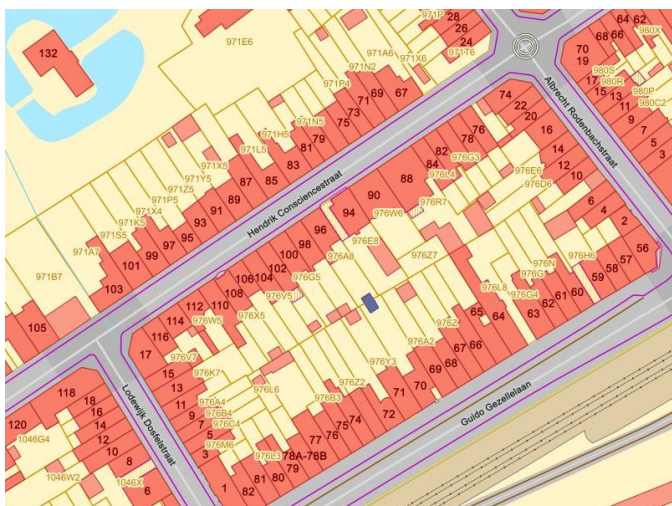
## Zone 2: Bijgebouw

- 1 **Asbestmateriaal**
- 0 Beperkingen
- 0 Uitsluitingen
- 0 Roerende goederen
- 0 Puin, steenslag, (water)bodem
- 0 Adviezen
- 0 Geen asbest

Deze toepassing kan door een aannemer die over een opleidingsattest eenvoudige handelingen beschikt of door een particulier (doe-het-zelf), verwijderd worden indien er geen verhoogd risico op vrijgave van asbestvezels ontstaat en de toepassing voorafgaand wordt gefixeerd/bevochtigd; de individuele elementen zonder machinale werktuigen (boormachine, slijpschijf, hogedrukreiniger, etc.) en zonder breken of gooien een voor een losgemaakt worden; en ten slotte dubbel en luchtdicht verpakt weggevoerd worden naar een erkend afvalpunt (recyclagepark).
