# Asbestinventarisatattest

Schoolstraat 252/6, 9100 Sint-Niklaas

Attestnummer : 20260723-000257.000

# Zone 1: Hoofdgebouw

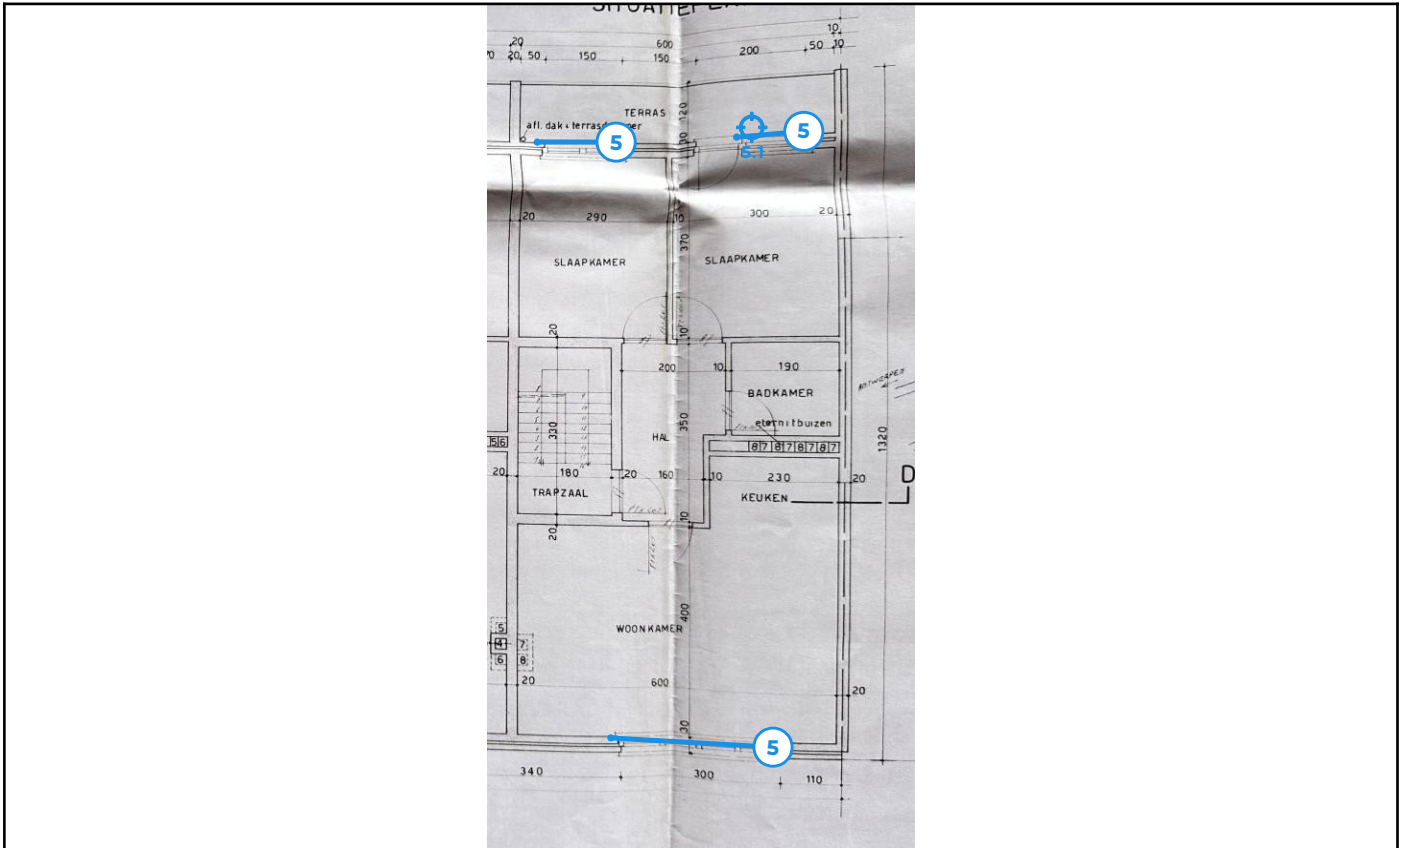
## Plan 1.1: grondplan b6 mastiek (geen asbest)

| Beschrijving | Type | Actie |
|---|---|---|
| 5.1 Code: kit ramen | Puntmonster | - |

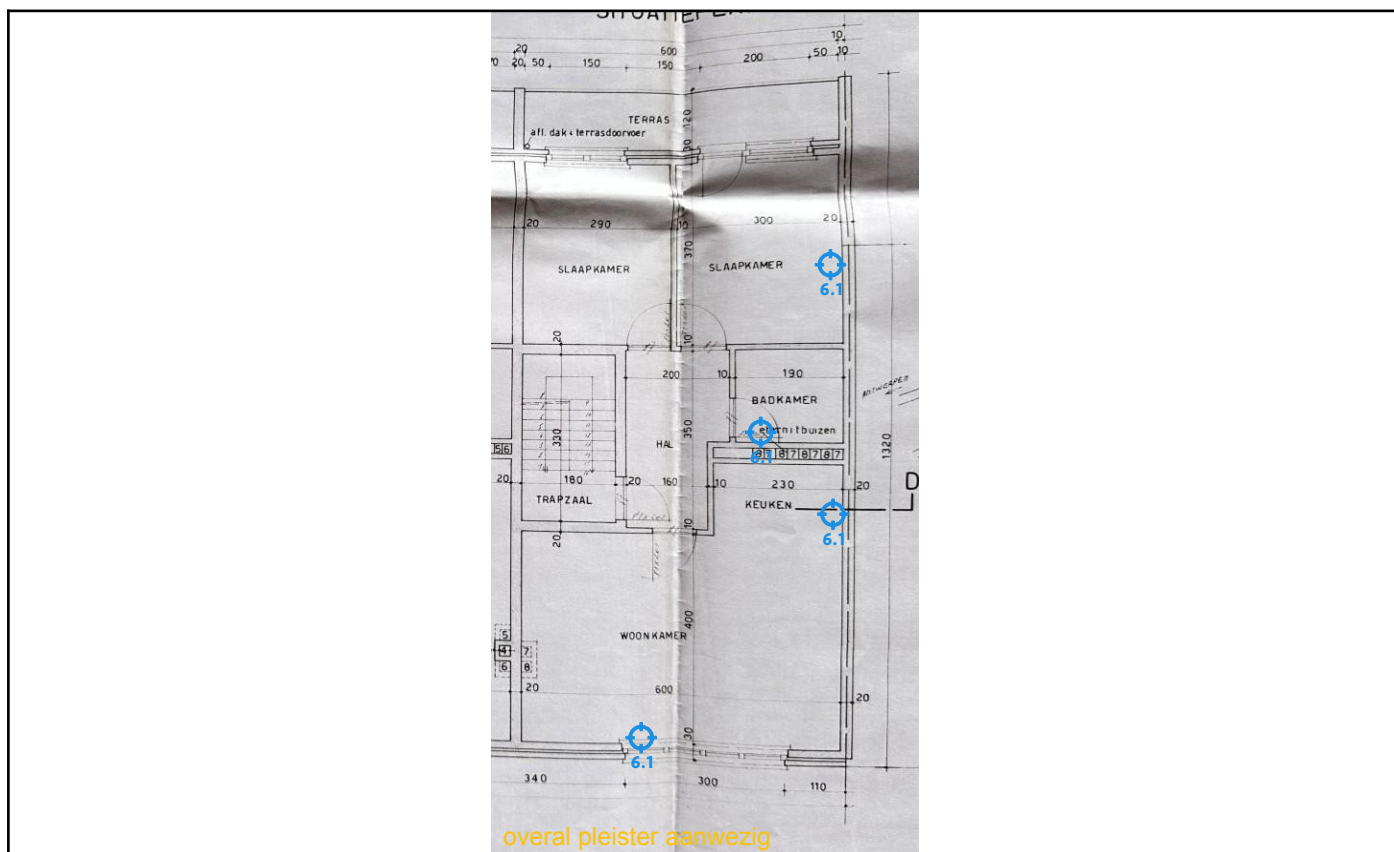
## Plan 1.2: grondplan b6 pleister wand

| Beschrijving | Type | Actie |
|---|---|---|
| 6.1 Code: pleisterwerk binnenmuren | Mengmonster | - |

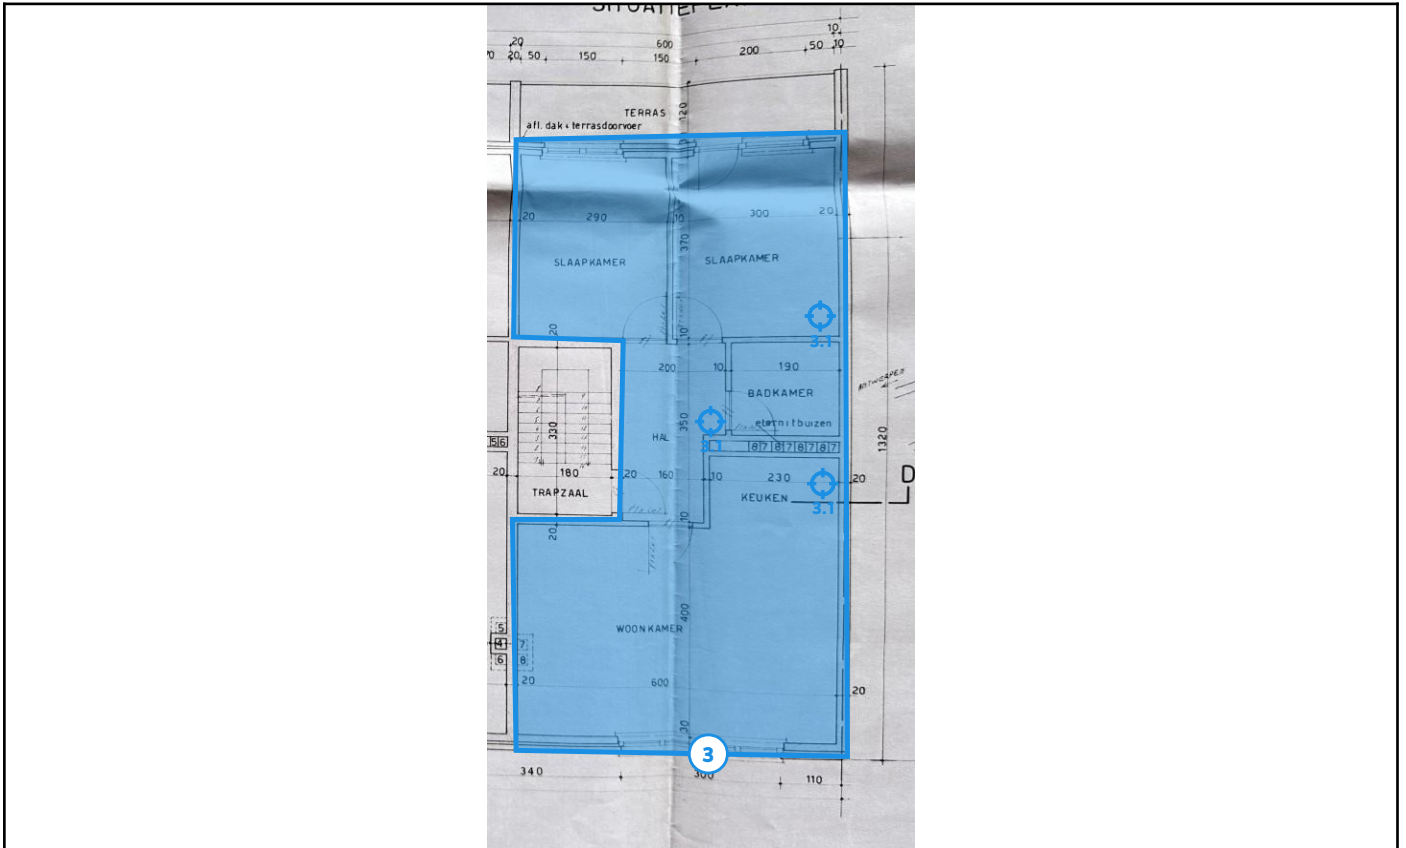
## Plan 1.3: grondplan b6 pleister plafond

| Beschrijving | Type | Actie |
|---|---|---|
| 3.1 Code: pleisterwerk plafond | Mengmonster | - |
