# Asbestinventarisatattest

Gasmeterstraat 59, 9100 Sint-Niklaas

Attestnummer : 20260727-000006.000

Uitgegeven op : 27.07.2026

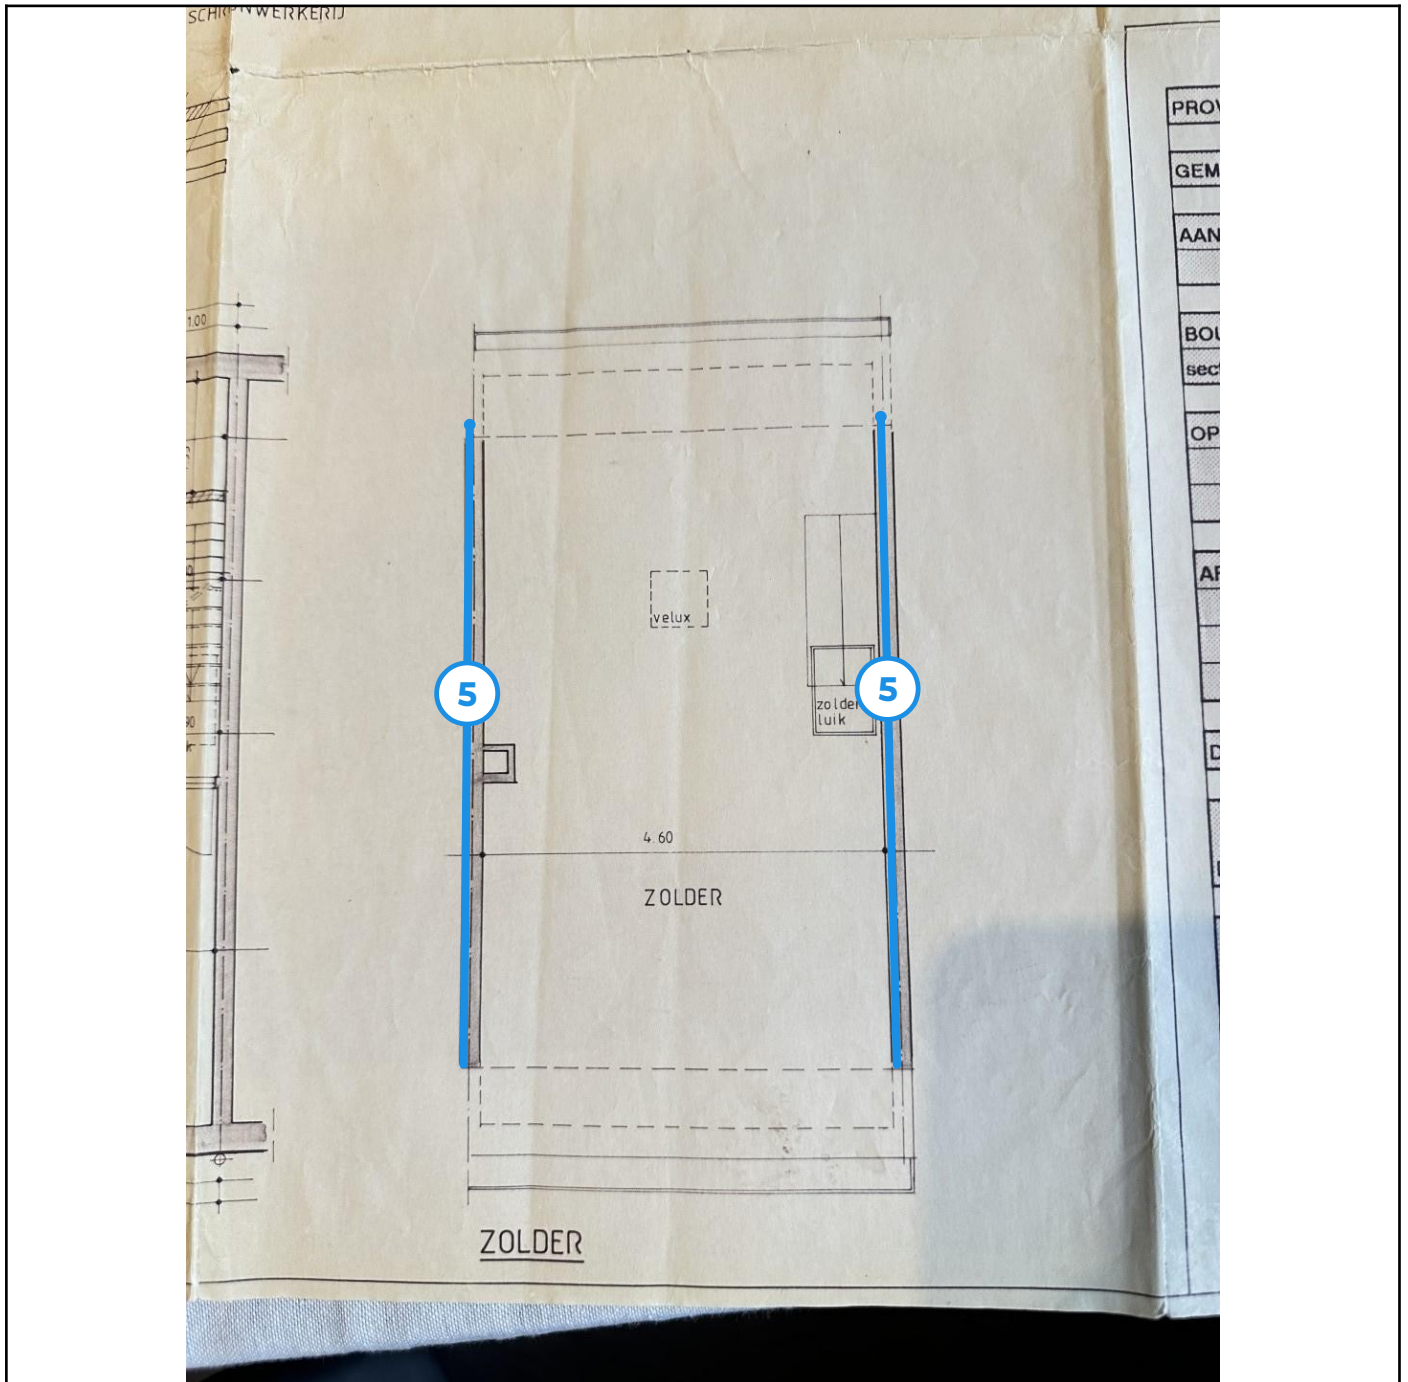
## Plan 1.7: zolder pleisterwerk

| Beschrijving | Type | Actie |
|---|---|---|
| 5. pleisterwerk wanden (geen asbest) | Geen asbest | - |

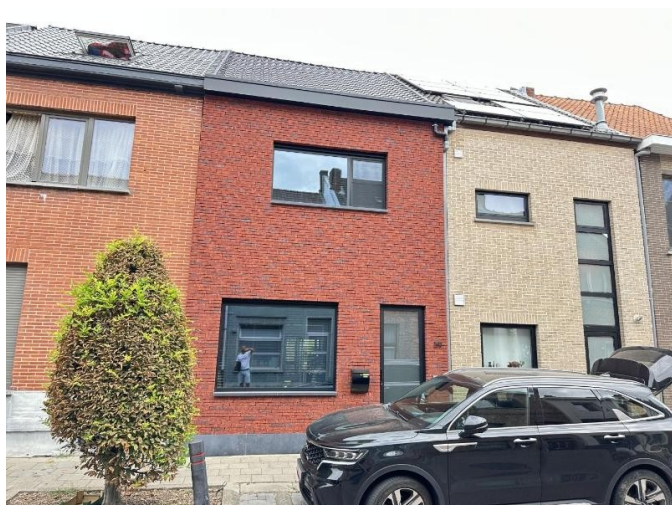
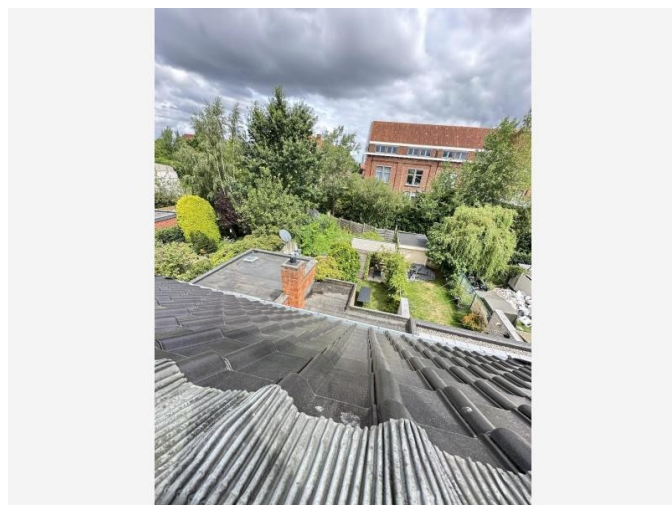
### Fiche 8: Dakbedekking in dakpannen (niet verdacht)

| Beschrijving | Notitie | Terug te vinden op plannen |
|---|---|---|
| Fiche 8: Dakbedekking in dakpannen (niet verdacht) | De dakbedekking is niet-asbestverdacht. | Plan 1.3: zolder dakpannen |
