# Asbestinventarisatetest

Dendermondse Steenweg 164, 9100 Sint-Niklaas

Attestnummer : **20260831-000048.001**

Uitgegeven op : **31.08.2026**

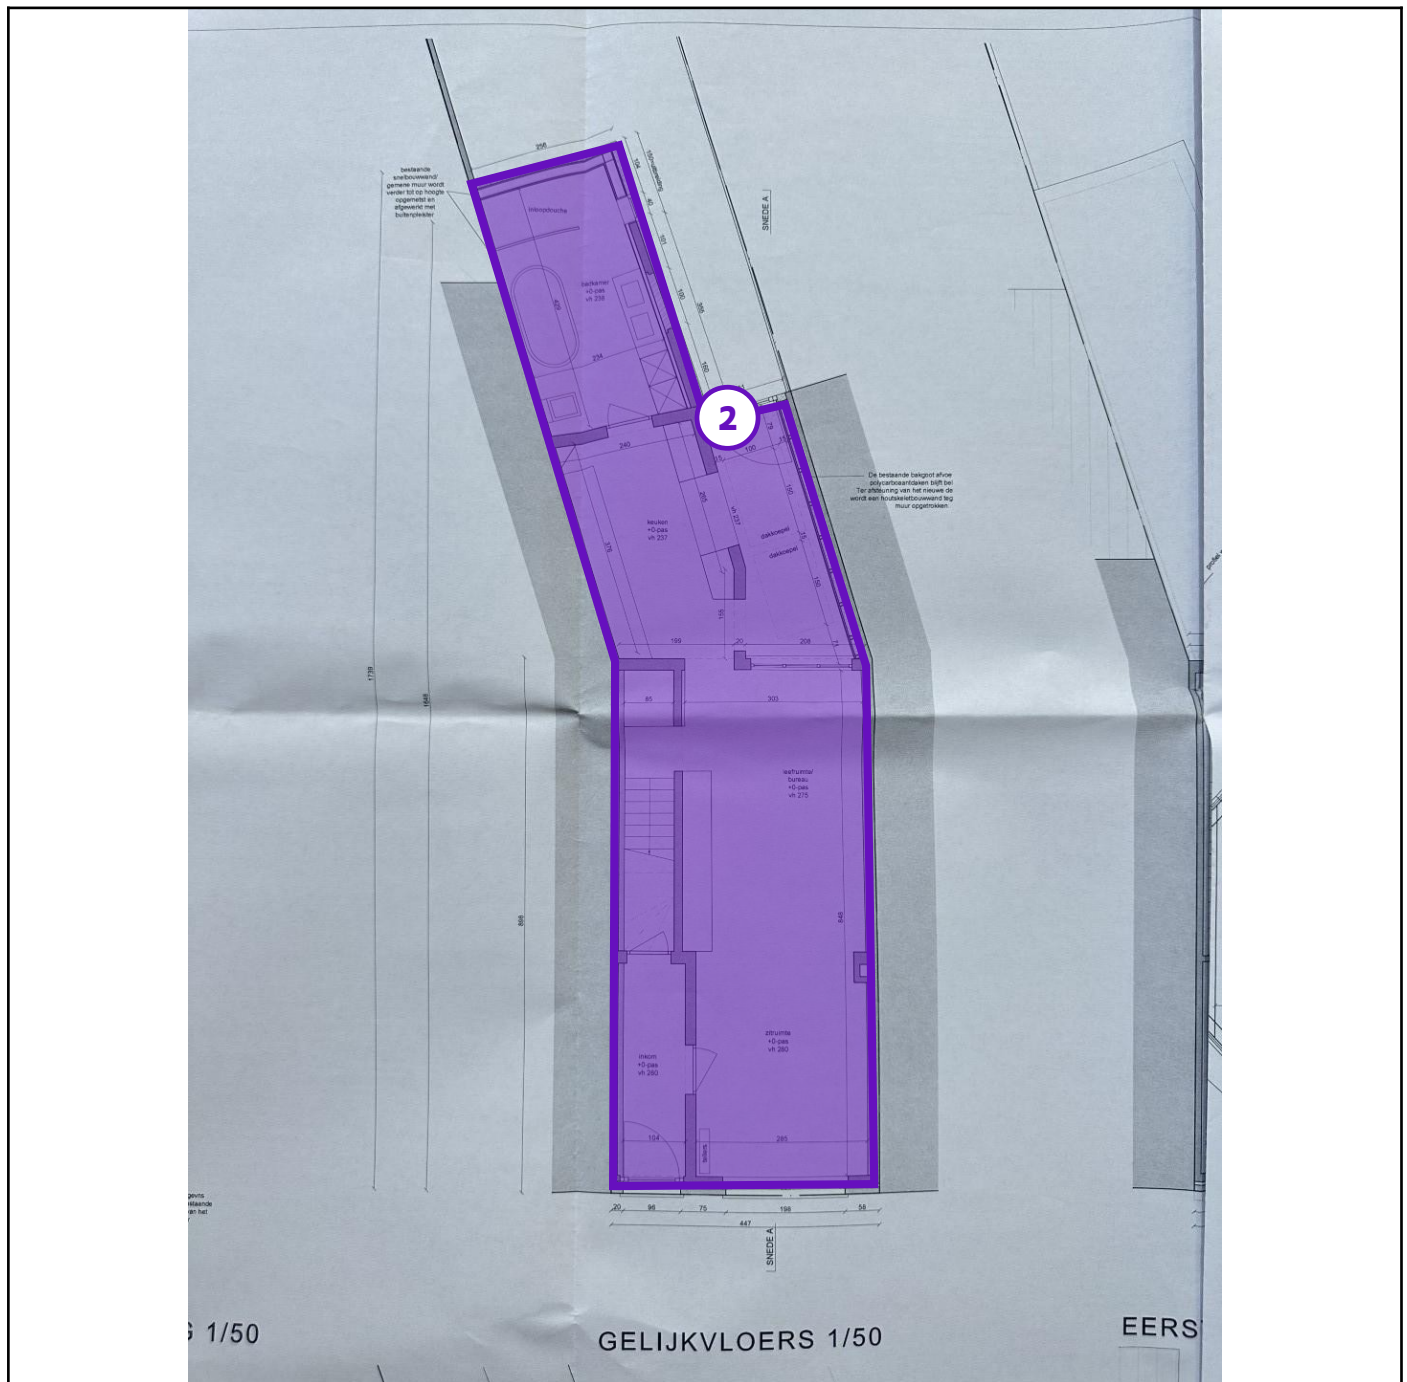
## Plan 1.1: glv plafonds

| Beschrijving | Type | Actie |
|---|---|---|
| 2. Plafonds uit niet asbestverdacht materiaal | Advies | - |

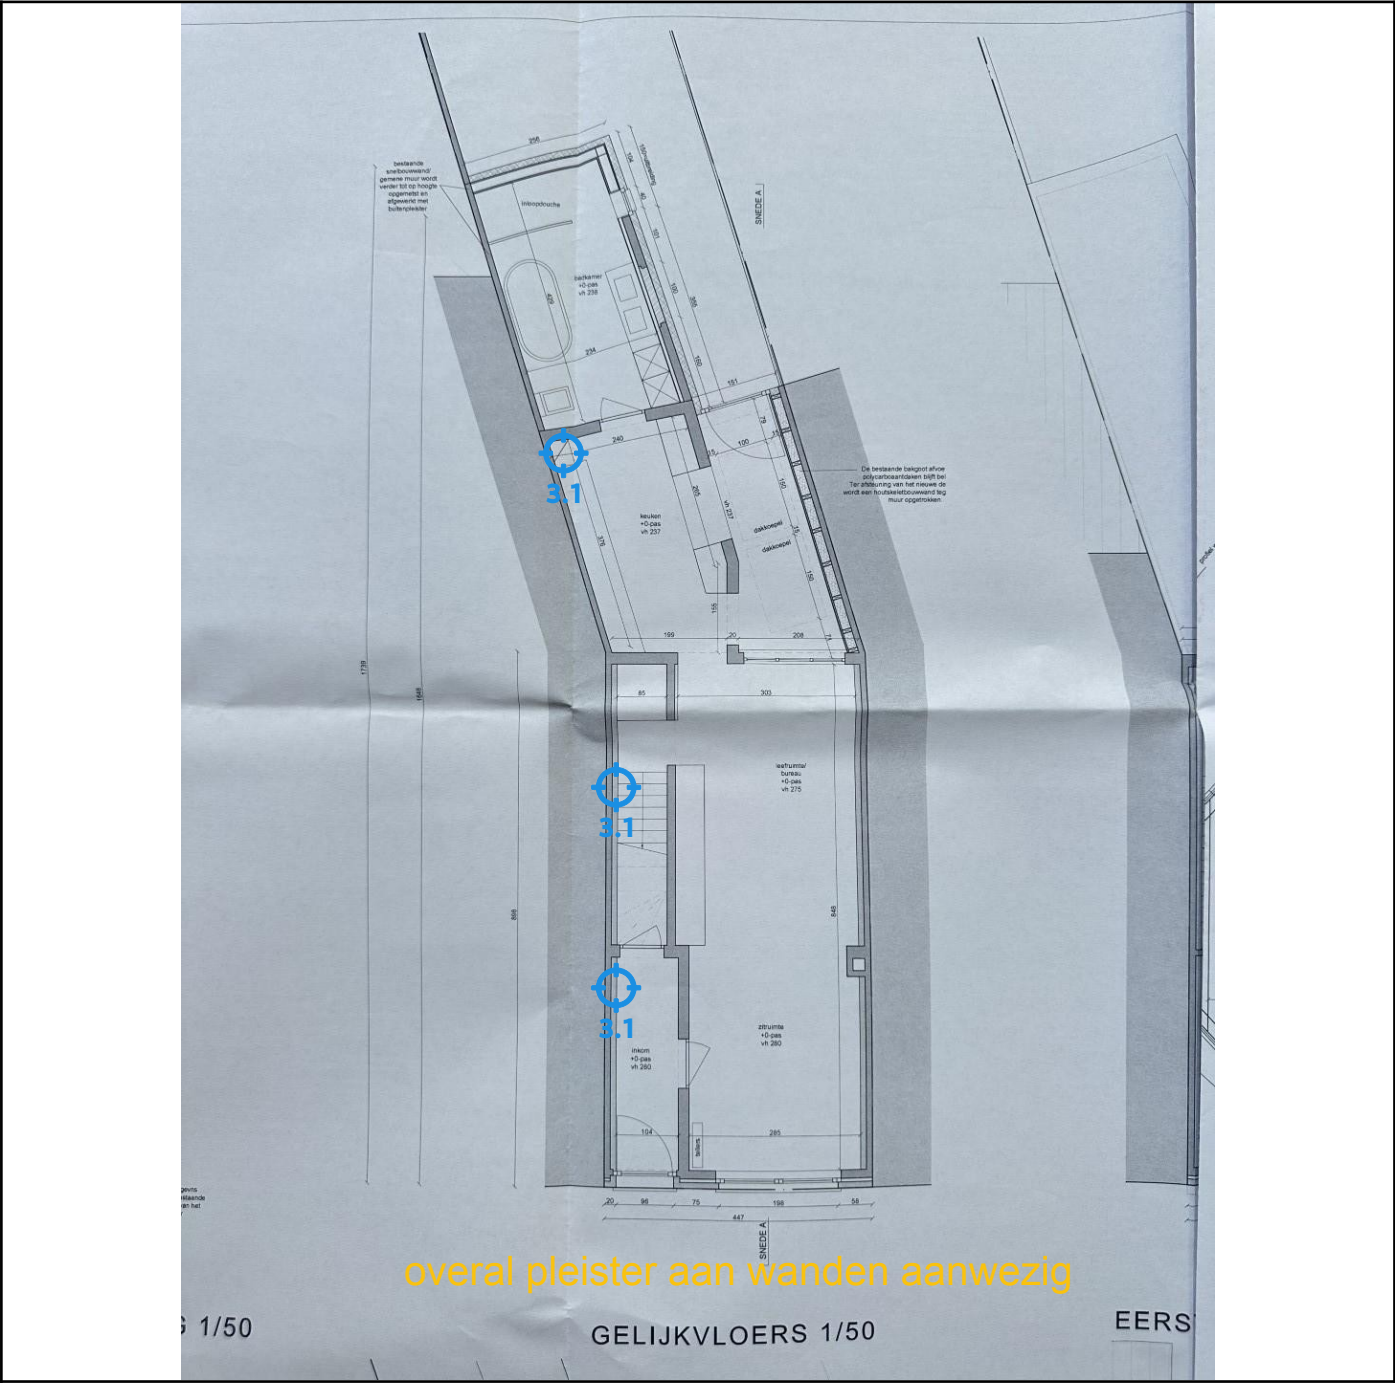
# Plan 1.2: glv pleisterwanden

| Beschrijving | Type | Actie |
|---|---|---|
| 3.1 Code: pleisterwerk binnenmuren | Mengmonster | - |

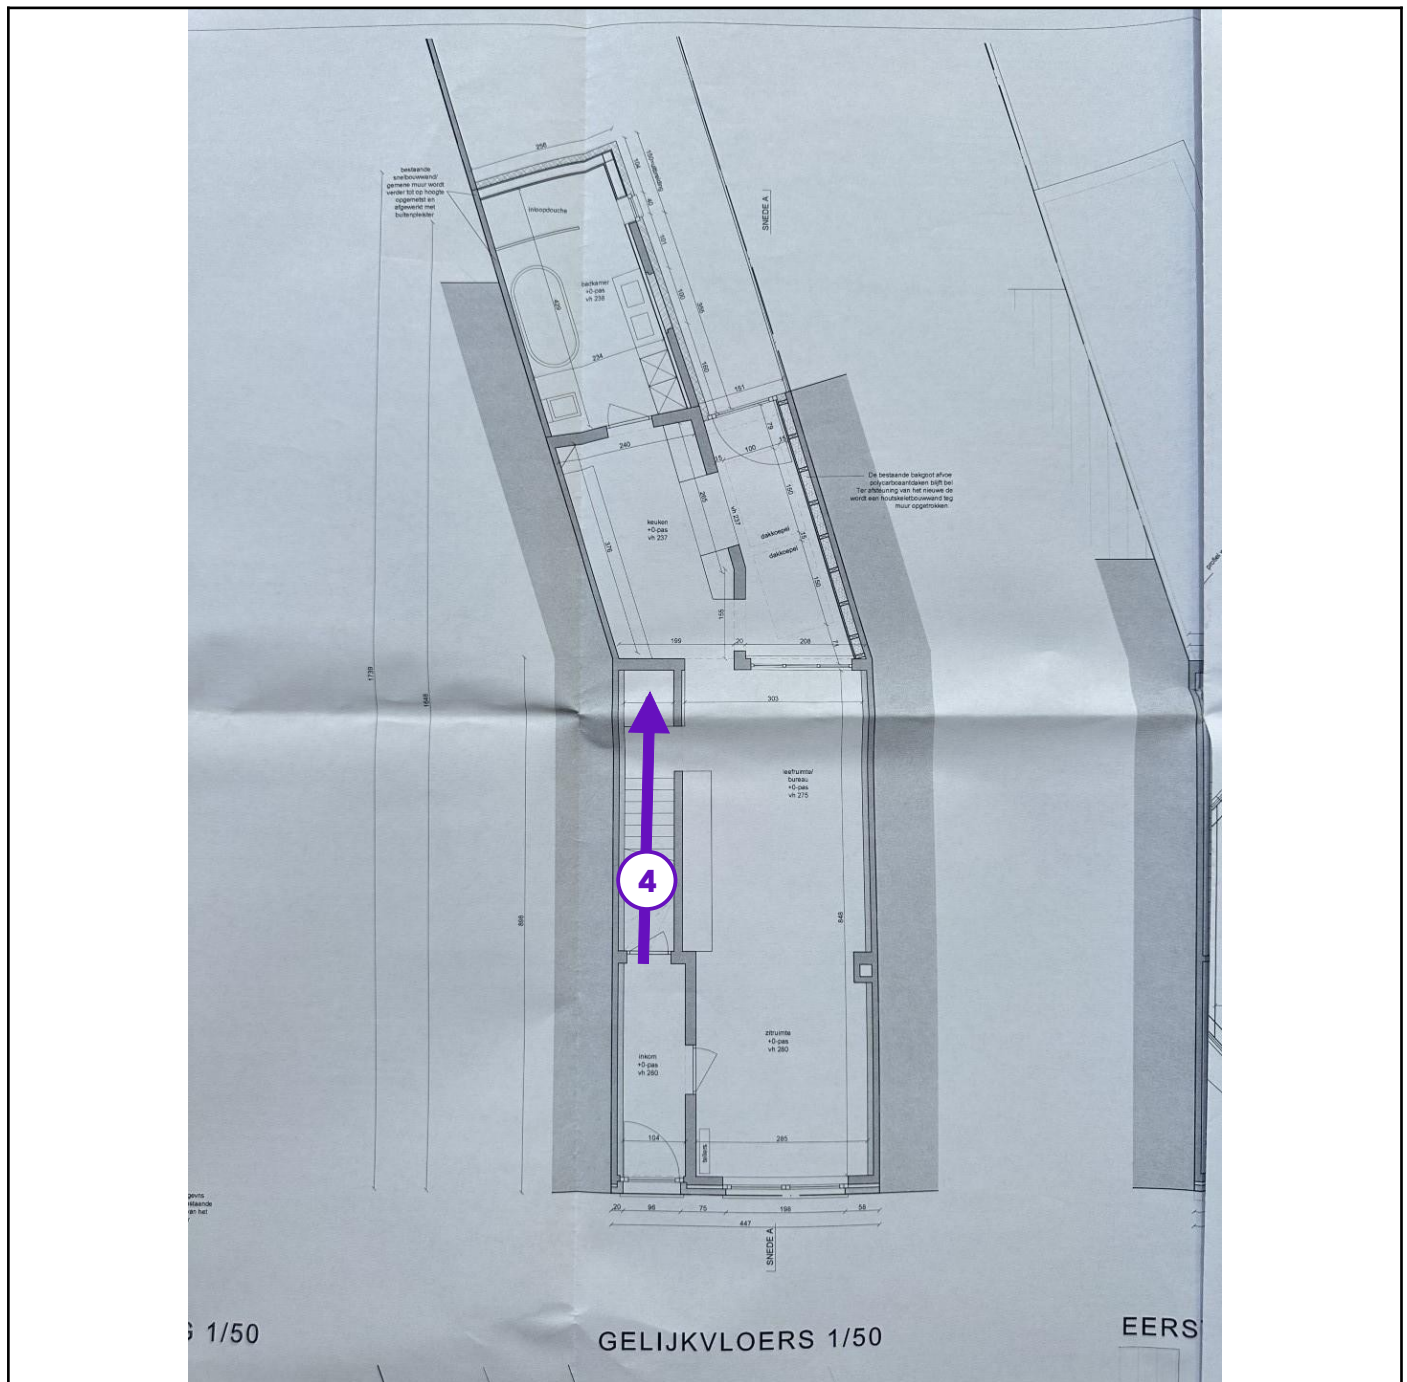
### Plan 1.3: glv stookketel

| Beschrijving | Type | Actie |
|---|---|---|
| 4. Stookketel / Brander (niet asbest verdacht bouwjaar ) | Overige ruimte of materiaal | - |

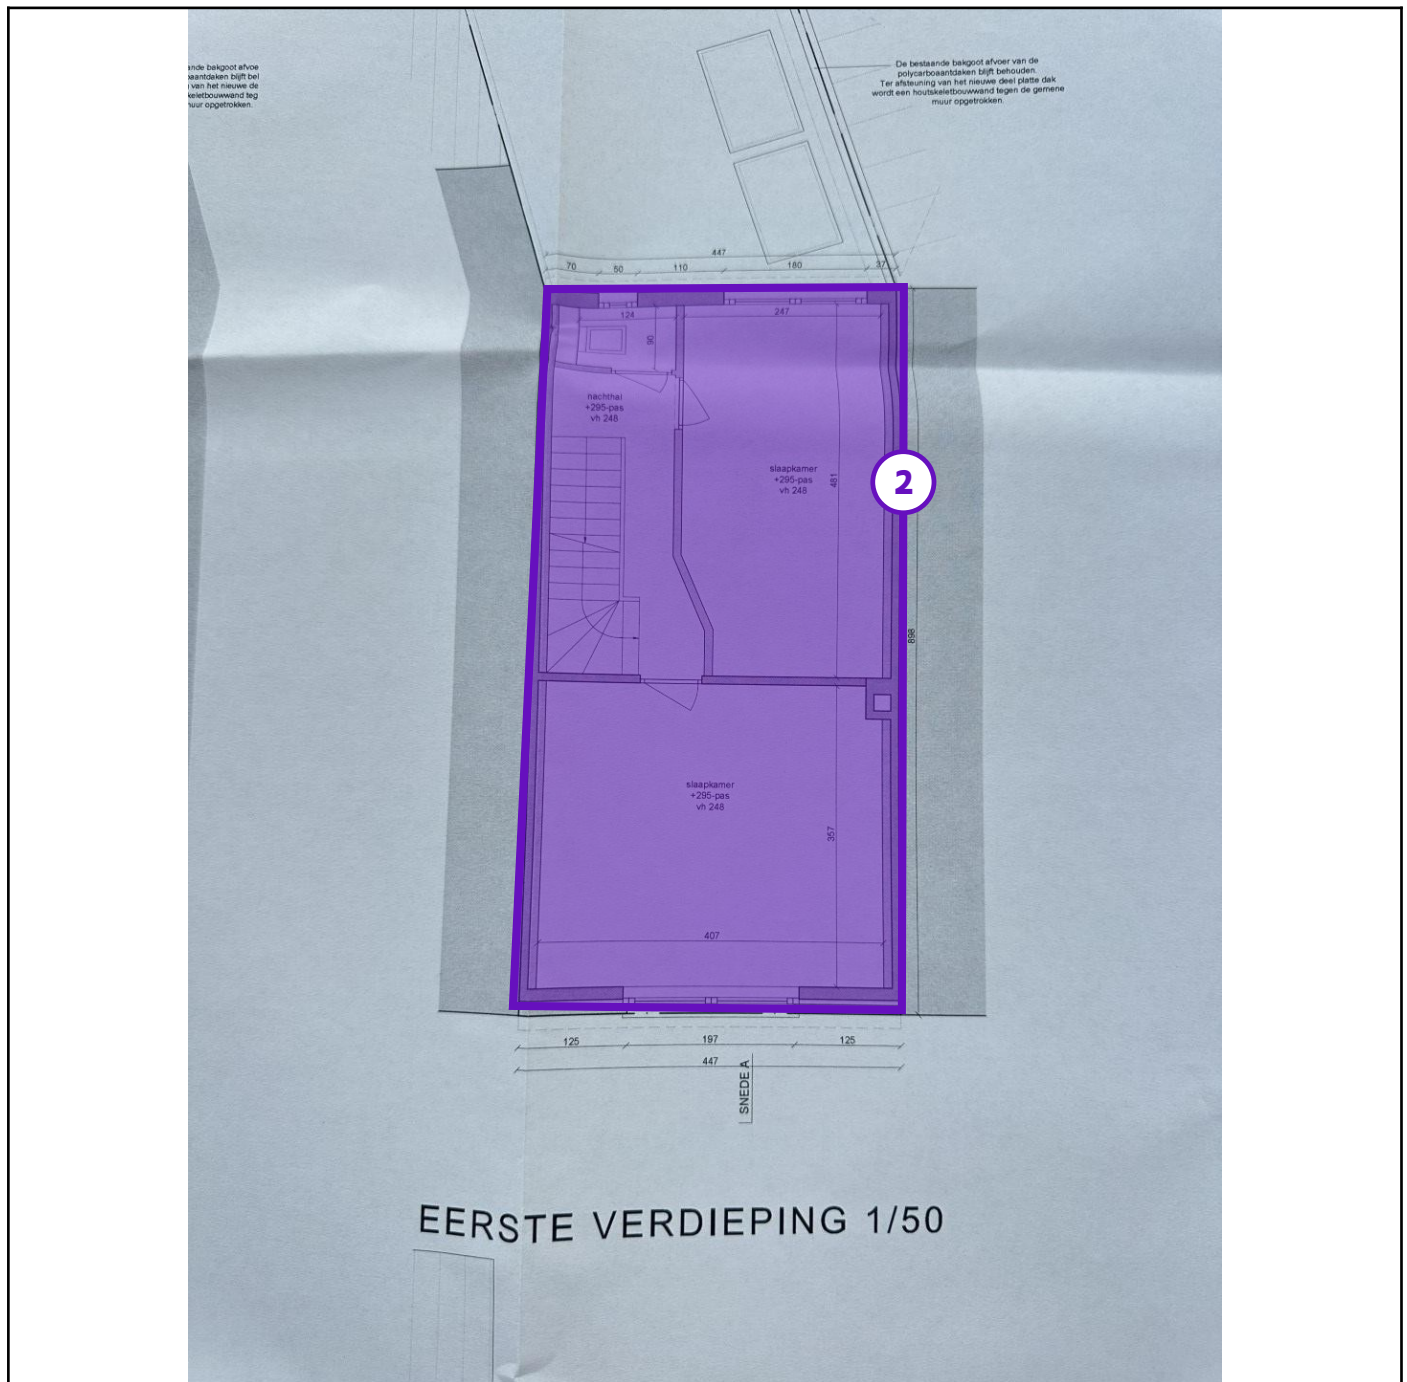
## Plan 1.4: 1ste plafond

| Beschrijving | Type | Actie |
|---|---|---|
| 2. Plafonds uit niet asbestverdacht materiaal | Advies | - |

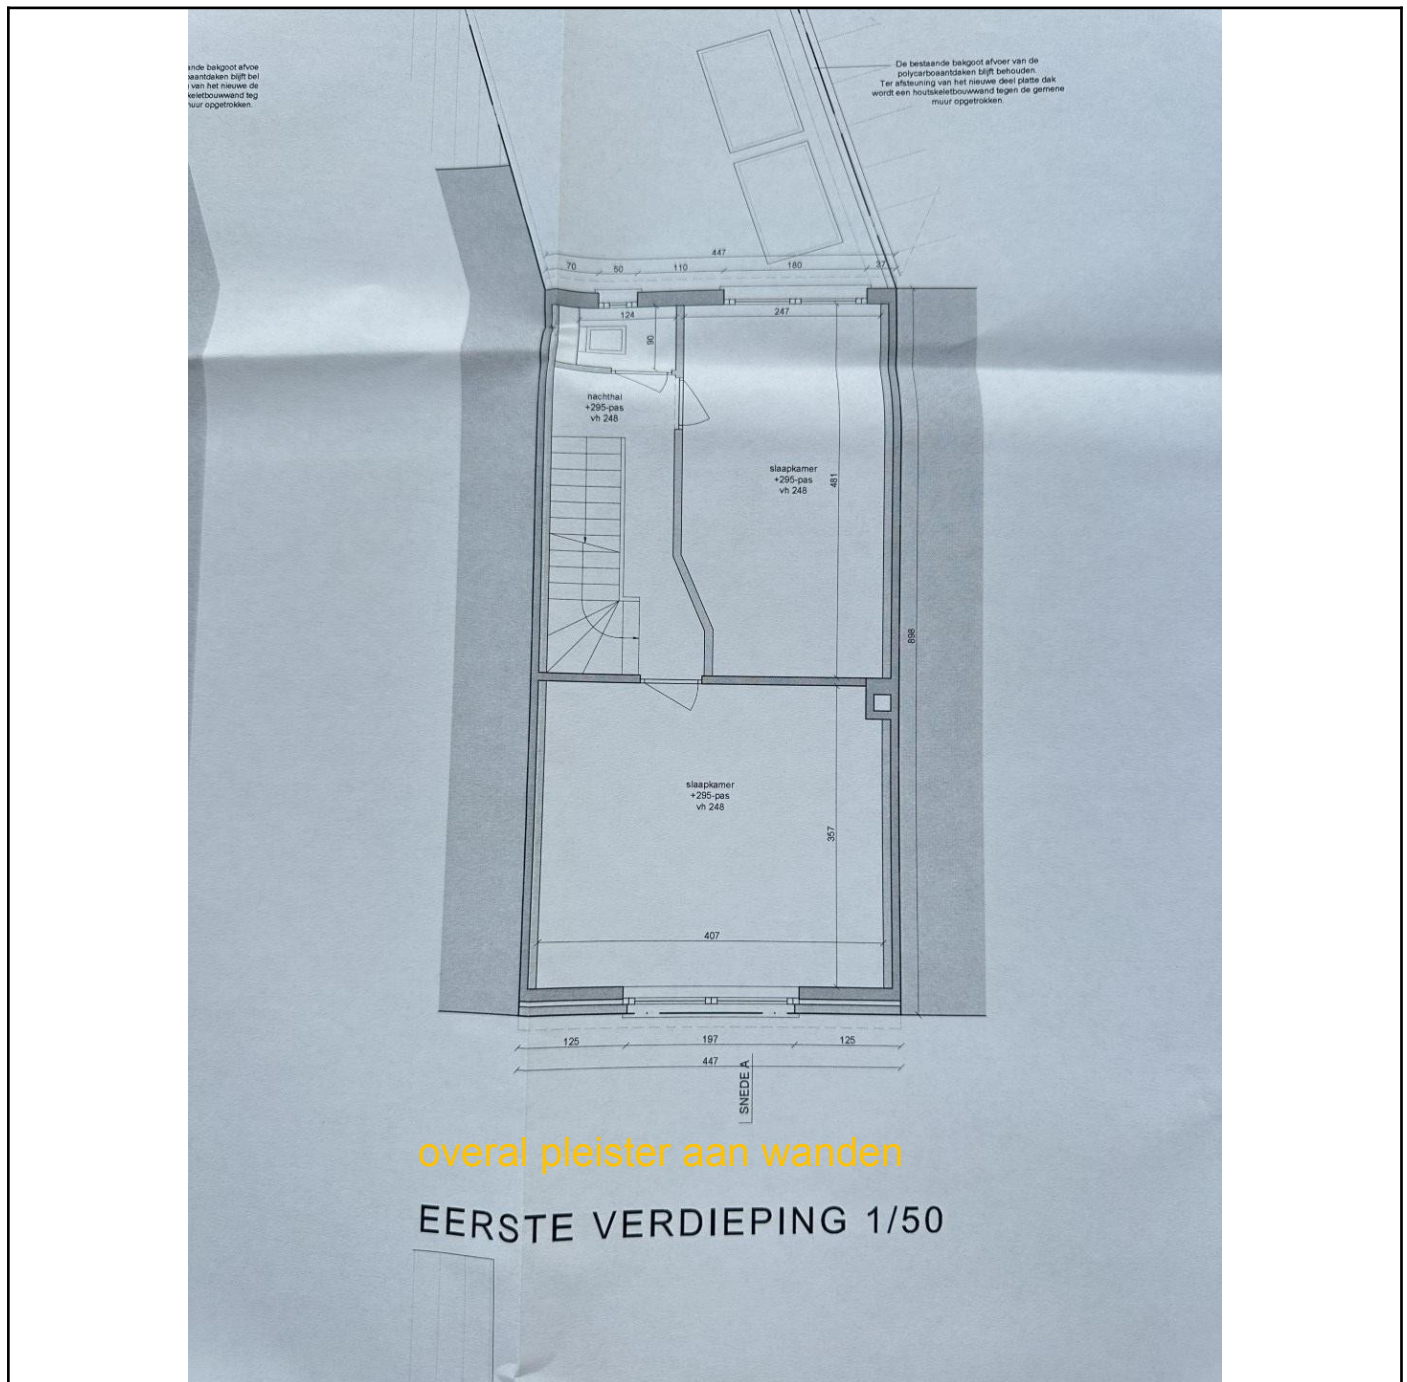
## Plan 1.5: 1ste pleister wand

| Beschrijving | Type | Actie |
|---|---|---|
| 3. pleisterwerk wanden (geen asbest) | Geen asbest | - |
