# Asbestinventarisatattest

Vrijheidstraat 88, 9140 Temse

Attestnummer : 20260504-000489.000

Uitgegeven op : 04.05.2026

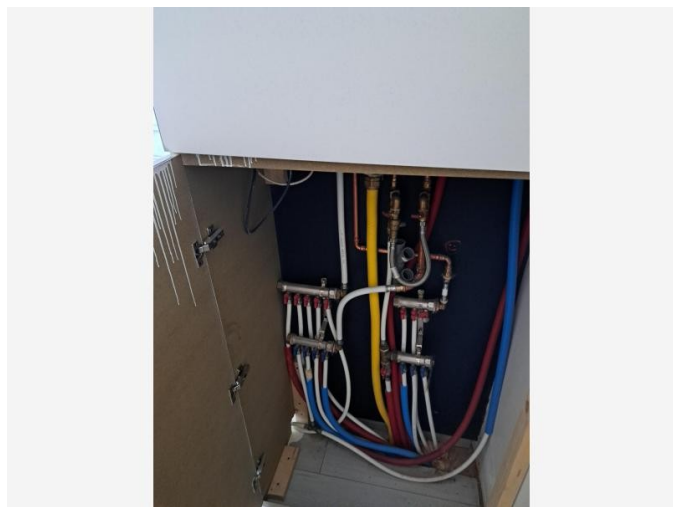
### Fiche 9: Leidingisolatie – niet aanwezig

| Beschrijving | Notitie | Terug te vinden op plannen |
|---|---|---|
| Fiche 9: Leidingisolatie - niet aanwezig | - | - |
